# 化工建设工程

## 施工常见质量问题与控制图解

# 土建工程

中国化工建设企业协会

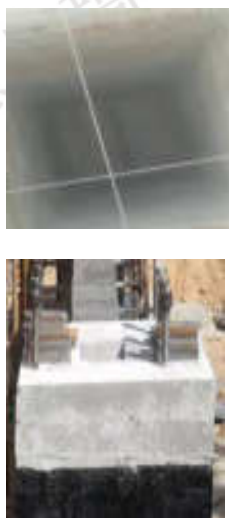
| | <p>1、现象</p> <p>(1) 大型设备基础混凝土浇筑前后基准线不一致。</p> <p>(2) 设备基础浇筑前后部分预埋螺栓与孔洞轴线不一致。</p> <p>2、原因分析</p> <p>(1) 浇筑前定位轴线与浇筑后复查轴线不一致。</p> <p>(2) 错误认为大型设备基础内各组尺寸之间无关联，没有将图纸尺寸标注转换成机械图标注方式（所有预埋螺栓、孔洞尺寸均以纵横向主轴线标注尺寸）后放线，造成基础内相互尺寸之间误差。</p> <p>(3) 大型设备基础浇筑前基准定位点不牢靠，浇筑中有移位或损坏，浇筑后二次引测，前后尺寸有误差。</p> <p>(4) 预埋系统没有设置独立的、与设备基础分离的线架体系，设备基础加固中轴线移位。</p> <p>(5) 模板加固不牢，浇筑中变形位移。</p> |

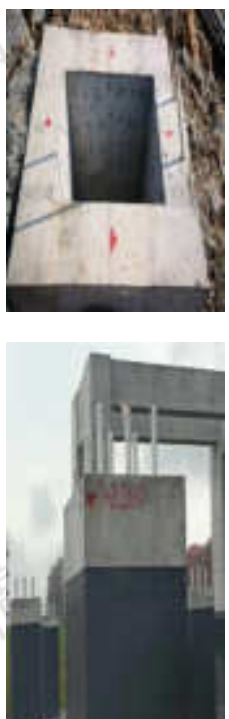
| | <p>1、预防措施</p> <p>(1) 定位基准点必须牢固，混凝土浇筑前后必须一致，即使前后有偏差，误差不大时，可考虑错进错出。</p> <p>(2) 将大型设备基础所有预埋螺栓、预埋套管、孔洞中心点与基础纵横主轴线间尺寸标注在预埋放线图上，经专人复核后放线使用。按照放线图组织放线及验收。保证基础内相互之间尺寸无误差（无系统误差）。</p> <p>(3) 必须设置独立线架，与设备基础支模体系分开，也可以使用基础外侧周圈的双外排脚手架作为线架，但双外排脚手架应与周围建筑物锁定，或增加纵横向剪刀撑加固。</p> <p>(4) 设备基础浇筑过程中，应保持纵横向中心线，随时检测位置、复测标高。当发现位置及标高与施工要求不符时，应通知施工人员，及时纠正。</p> <p>(5) 设备安装测量的主要技术要求应符合下列规定：</p> <p>1) 设备基础竣工中心线应进行复测，两次测量的误差不应大 5mm。</p> <p>2) 对于埋设有中心标板的设备基础，中心线应由竣工中心线 引测，同一中心标点的偏差不应超过 <math>\pm 1\text{mm}</math>；纵横中心线应进行 正交度的检查，并应调整横向中心线；同一设备基准中心线的平行 偏差或同一生产系统的中心线的直线度应小于 <math>\pm 1\text{mm}</math>。</p> |

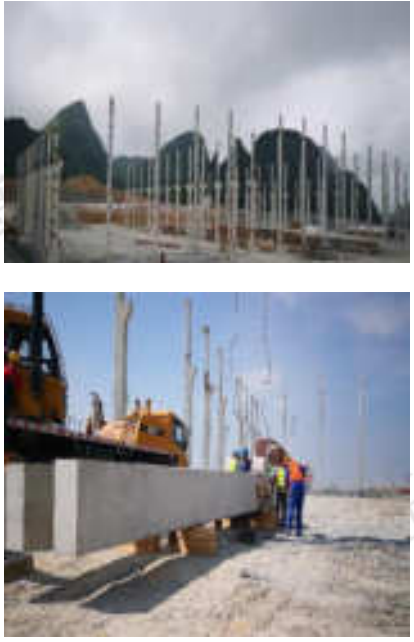
| | <p>1、现象</p> <p>（1）吊车梁中心线位置、梁顶标高偏差大。</p> <p>（2）吊车梁轨道安装后轨道中心线偏差大。测设数据与实际数据有偏差。</p> <p>（3）当桁车运行中出现咬轨现象时，难以区分是轨道铺设问题还是桁车安装问题。</p> <p>2、原因分析</p> <p>（1）柱垂直度偏差超过标准。</p> <p>（2）柱身上标高控制线精度不够，或牛腿上表面平整工作不细致，造成梁面标高偏差。</p> <p>（3）吊车梁轨道安装前柱间支撑柱间系杆未安装完善，柱间支撑柱间系杆安装后吊车梁中心线发生了偏移。</p> <p>（4）吊车梁轨道安装时，未对吊装过程定位线偏移进行修正，或轨道安装固定不牢。</p> <p>（5）吊车梁轨道安装前屋架系统未安装，屋面梁安装后吊车梁中心线发生了偏移。</p> |

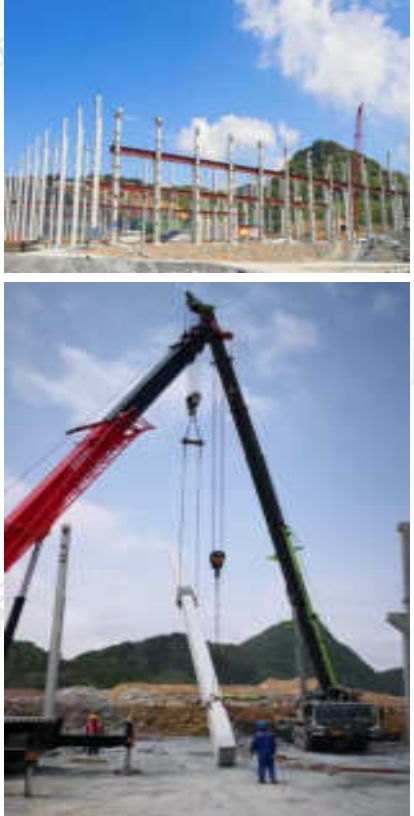
| | <p>1、预防措施</p> <p>（1）在厂房四个角，纵横向主轴线方向分别向厂房内引测 1m，设置四个辅助控制点，反复复测无误后作为厂房吊车梁安装控制点。</p> <p>（2）柱子吊装就位后，计算出四个控制点连成的辅助轴线到吊车梁中心线的距离，以四个控制点为基准点分别架设经纬仪，互为后视，在每根柱子牛腿上投测出吊车梁中心线，弹出墨线，作为吊车梁就位依据。</p> <p>（3）吊车梁上轨道下找平层施工时，必须在每根柱子上吊吊车梁上平位置，引测标高控制点，用激光自平仪配合吊车梁找平。</p> <p>（4）吊车梁轨道安装前，屋盖系统必须安装完成。</p> <p>（5）吊车梁轨道安装前，柱间支撑柱间系杆必须安装完成。</p> <p>（6）吊车梁轨道安装前，必须对钢轨定位线复测，消除吊装误差。轨道安装时安装固定牢固。</p> <p>（7）复测仍然以四角四个控制点为基准点支设仪器，互为后视，梁顶塔尺平放，以辅助轴线与轨道下翼缘内边线间距离为读数在吊车梁上每 3m 测设一个控制点，控制轨道安装。将空间尺寸转化为地面可复核尺寸，彻底消除测量误差，保证轨道安装位置准确无误。</p> |

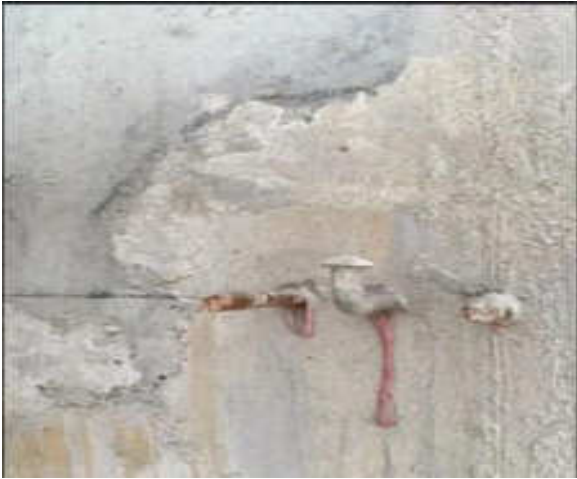
| | <p>1、现象</p> <p>（1）沉降观测点制作形式与预埋不合理，安装不牢固。</p> <p>（2）观测点标识不清晰，观测数据不真实</p> <p>（3）观测点被后期饰面材料覆盖未引出。</p> <p>2、原因分析</p> <p>（1）施工单位未关注沉降观测工作，观测点制作马虎，埋设不认真，标识不清晰或无标识。</p> <p>（2）沉降观测由第三方实施，施工单位不重视观测点的保护。</p> <p>（3）对观测点埋设要求不了解。</p> |

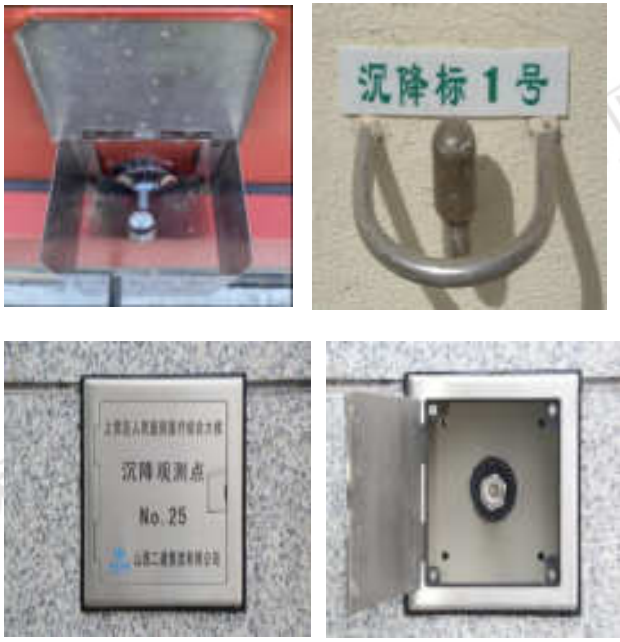
| | <p>1、预防措施</p> <p>（1）观测点本身制作要求安装稳固，确保点位安全能长期保存，其上部必须为突出的半球形状或有明显的突出之处，与柱身或墙身保持一定距离，要保证在顶上能垂直置尺和有良好的通视条件。</p> <p>（2）一般设置在离地 200-500mm 高处或便于观测处，建议采用预埋件加焊接方式，钢筋直径不小于 18mm；当采用预埋方式时，埋设段应为突出部分的 5-7 倍。</p> <p>（3）在观测点部位应做醒目标识，并设防止碰撞设施。</p> <p>（4）对于建筑立面后期有覆面装饰的建（构）筑物，宜与装饰施工配合，宜采用预埋螺栓式活动标志。</p> |

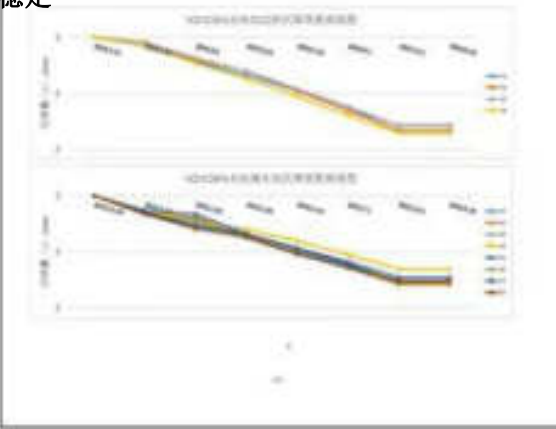
| <p>工程共设置 168 处观测点，从 18 年 12 月 18 日起开始第 1 次观测，共 289 次，沉降均匀已稳定</p> | <p>1、现象<br/>沉降观测次数和时间不合理，导致观测成果不能及时准确反映建筑物实际沉降变化。</p> <p>2、原因分析<br/>（1）施工期间沉降观测次数安排不合理，导致观测成果不能准确反映沉降曲线的细部变化。<br/>（2）工程移交后沉降观测时间安排不合理，导致掌握工程沉降情况不准确、不及时；<br/>（3）沉降观测没有委托有资质的第三方观测。<br/>（4）沉降观测结论不明确，与规范表述不符合。</p> |

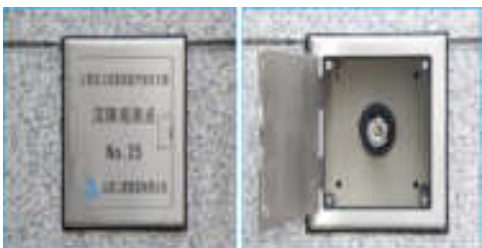
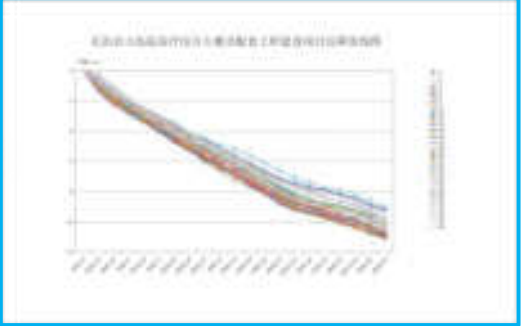
| <p>医疗综合大楼共 40 个沉降观测点，最后 100 天沉降速率为 0. 0026mm/d，小于规范规定的最后 100 天的沉降速率小于 0. 01~0. 04mm/d 的规定，建筑沉降均匀已稳定。</p> | <p>1、预防措施<br/>（1）高层建筑施工期间的沉降观测周期，应每增加 1 层～ 2 层观测 1 次；封顶后，应每 3 个月观测 1 次，应观测 1 年。若最后 2 个观测周期的平均沉降速率小于 0. 02mm / 日，可认为整体趋于稳定，若各沉降观测点的沉降速率均小于 0. 02mm / 日，可终止观测； 不满足时，应继续按 3 个月间隔进行观测直至稳定。<br/>（2）工业厂房或多层民用建筑的沉降观测总次数不应少于 5 次，竣工后的观测周期，可根据建（构）筑物的稳定情况确定。<br/>（3）应由建设方委托有资质的第三方负责沉降观测。<br/>（4）沉降观测结论应明确“最后 100 天沉降速率数值，并小于规范规定要求，沉降已稳定”的表述。</p> |

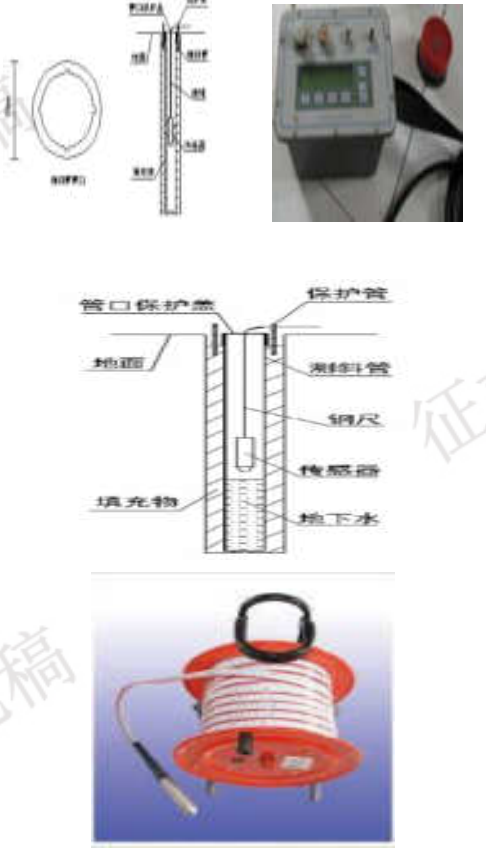
| <p>正确做法及防治措施</p> | <div data-bbox="228 1149 738 2049"></div> <div data-bbox="738 1149 1316 2049"><p>1、预防措施</p><p>(1) 深基坑检测宜委托有资质的第三方进行检测。</p><p>(2) 变形观测点的点位应根据工程规模、基坑深度、支护结构 和支护设计要求综合布设；普通建筑基坑，变形观测点点位宜布设在基坑的顶部周边，点位间距宜为 10m~20m ；危险性较大的基坑，变形观测点点位宜布设在基坑侧壁的顶部和中部；变形敏感的部位，还应加测断面或埋设应力和位移传感器。</p><p>(3) 基坑监测应形成：</p><p>水平位移和竖向位移监测日报表；。</p><p>深层水平位移监测日报表。</p><p>围护墙内力、立柱内力及土压力空隙水压力监测日报表。</p><p>支撑轴力、锚杆及土钉拉力检测日报表。</p><p>地下水位、周边地表竖向位移、坑底隆起监测日报表。</p><p>裂缝检测日报表；巡视检查日报表。</p><p>(4) 深基坑施工期间检测报告，每日定时提供，结构完成后，每三天提供一次，并随时预警。</p></div> |

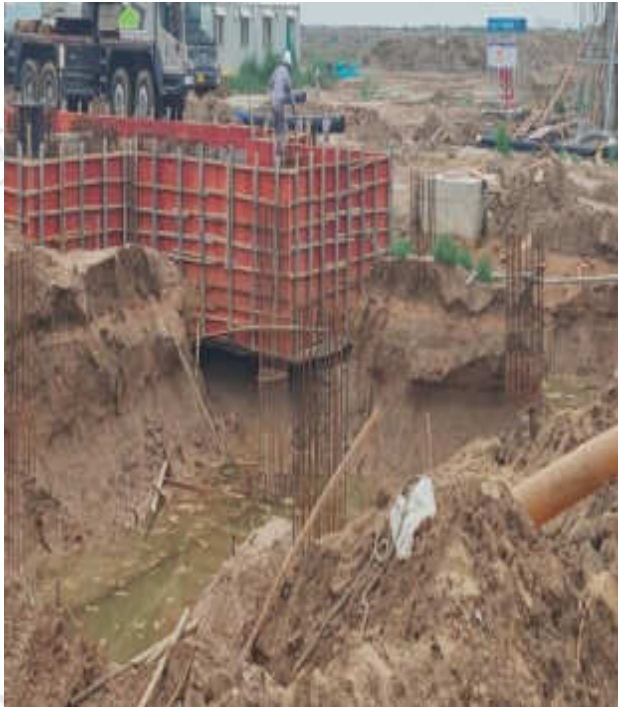
| <p>边坡失稳</p> | <p>1、现象</p> <p>(1) 在基坑内施工作业过程中，地下水涌入基坑，内浸泡基坑，造成边坡失稳，土方坍塌；</p> <p>(2) 地下水没有降到挖土面以下 0.5-1m，地基出现软弱层土。；</p> <p>(3) 基础集水坑、或电梯井基坑部位降水深度不够，带水施工，有流沙现象出现。</p> <p>2、原因分析</p> <p>(1) 机电设备故障，降排水系统全部或部分停止作业，水位升高，地下水涌入基坑。</p> <p>(2) 降水作业没有专人负责，突发紧急情况时没有及时处置，恢复降水措施。</p> <p>(3) 降水没有准备应急电源和备用排水设备。</p> <p>(4) 地下水没有降到施工组织设计的要求，即挖土面以下 0.5-1m，地下水位仍较高；</p> <p>(5) 地下水降水设计未考虑到基础集水坑部位加深要求，降水深度不够，集水坑部位带水施工，出现流沙现象。</p> |

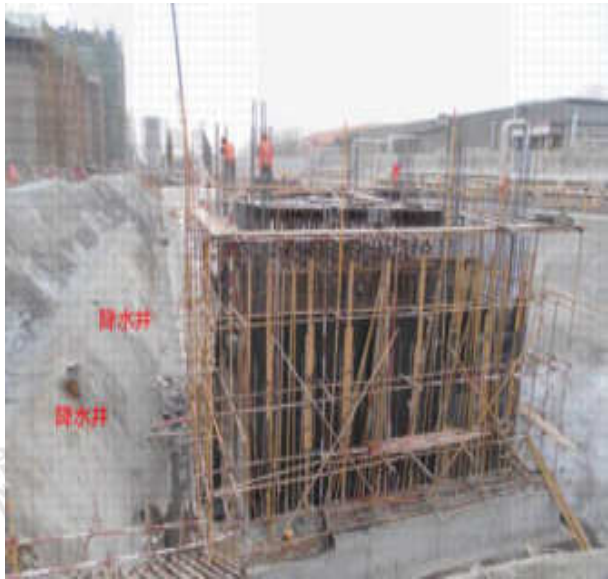
| | <p>1、预防措施</p> <p>(1) 整个降排水过程中由专人负责降排水作业，并不定时巡检，出现意外情况及时处理。</p> <p>(2) 降水运行应独立配电。降水运行前，应检验现场用电系统。</p> <p>(3) 准备双路以上独立供电电源或备用发电机的配置情况。</p> <p>(4) 根据工程实际情况，配备足够的备用降排水设备。</p> <p>(5) 地下水降水必须考虑到基础集水坑部位加深要求，降水深度应低于集水坑底标高以下 0.5-1m，避免集水坑部位带水施工。</p> <p>(6) 电梯基坑部位往往是基础最深部位，带水浇灌作业会造成电梯地坑混凝土密实度差，长期渗水，严重影响电梯运行安全。</p> |

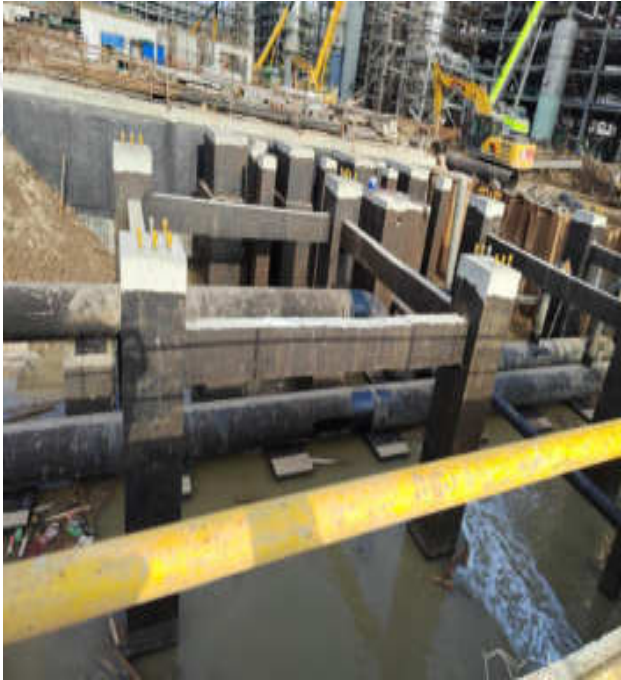
| | <p>1、现象<br/>在基坑回填作业过程中，地下水涌入基坑内浸泡地基。</p> <p>2、原因分析<br/>(1) 降排水系统全部或部分停止作业，地下水涌入。<br/>(2) 基坑土方没有回填完毕就停止降排水作业。</p> |

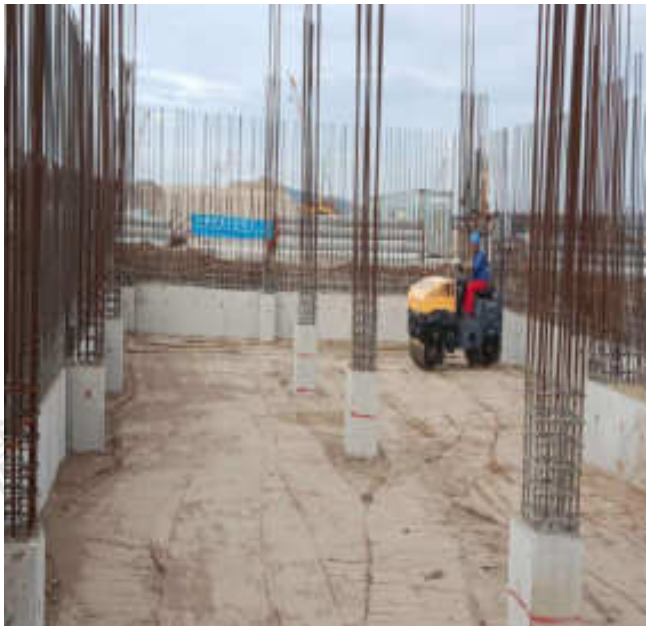
| | <p>1、预防措施<br/>(1) 整个降排水过程中由专人负责降排水作业，并不定时巡检，出现意外情况及时处理。<br/>(2) 基坑土方回填未完成前不得停止降排水作业。</p> |

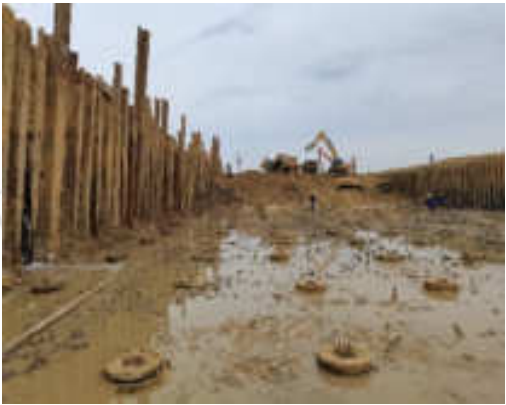
| | | <p>1、现象<br/>基坑悬臂钢板桩位移侧倾及渗漏。</p> <p>2、原因分析</p> <ul style="list-style-type: none"> <li>(1) 钢板桩规格型号小于方案中的规格型号。</li> <li>(2) 钢板桩悬臂过长。</li> <li>(3) 钢板桩锚固长度不足。</li> <li>(4) 钢板桩接缝不严密。</li> <li>(5) 转角处未闭合。</li> </ul> |

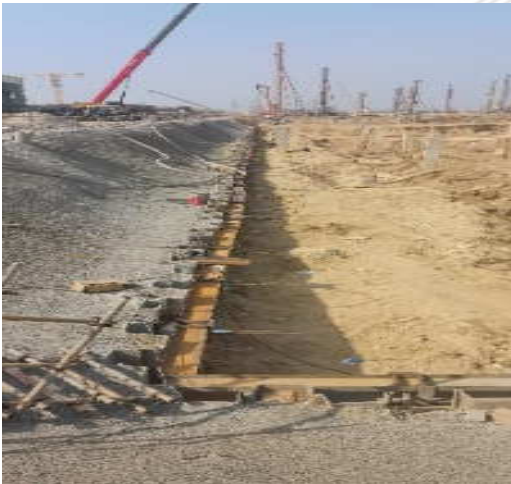
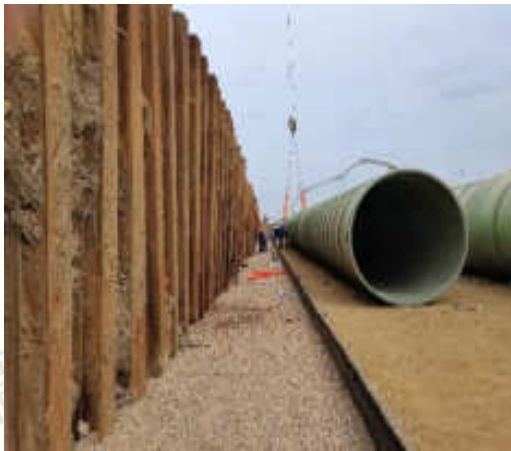
| <br> | | <p>1、预防措施</p> <ul style="list-style-type: none"> <li>(1) 支护方案须编制专项方案，有计算书，悬臂过长需加锚杆。</li> <li>(2) 进场钢板桩规格严格进行验收。</li> <li>(3) 变型的钢板桩及时更换，锁扣全部涂防水混合材料，使锁扣嵌缝严密。</li> <li>(4) 采用导架控制打桩精度（桩顶标高误差<math>\leq 100\text{mm}</math>，轴线误差<math>\leq 100\text{mm}</math>，垂直度误差<math>\leq 1\%</math>），若遇砂层或砂砾层阻力较大时，可辅以高压水或振动法沉桩，保证桩底锚入长度。</li> <li>(5) 转角合拢处采用异型板桩法、骑缝法（不同宽度的钢板桩）、轴线调整法（闭合处调整轴线位置使钢板桩闭合）进行封闭闭合。</li> <li>(6) 布置变形观测，进行变形观测，及时采取措施。</li> </ul> |

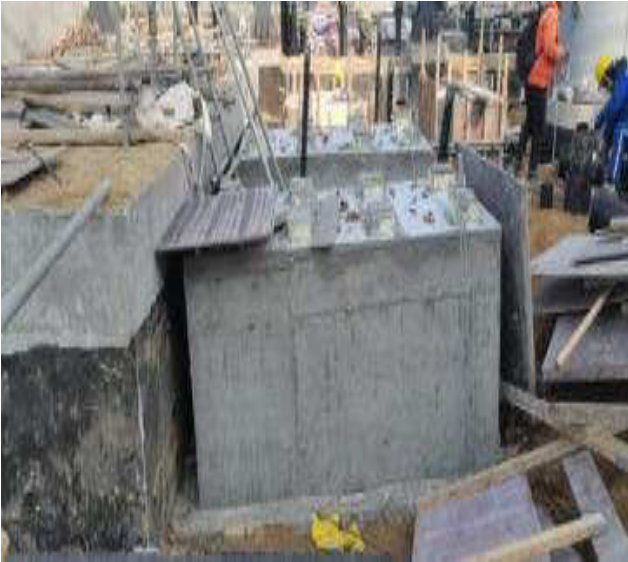
| | 1、现象<br>（1）基础不均匀下沉。<br>2、原因分析<br>（1）级配不合理，未测定最佳含水率。<br>（2）分层厚度大。<br>（3）振实遍数不够或漏振。<br>（4）级配砂石料含泥量过高。<br>（5）级配砂石料换填，含水率控制不好，碾压完成，基础施工后，受雨水浸泡，基础出现下沉。 |

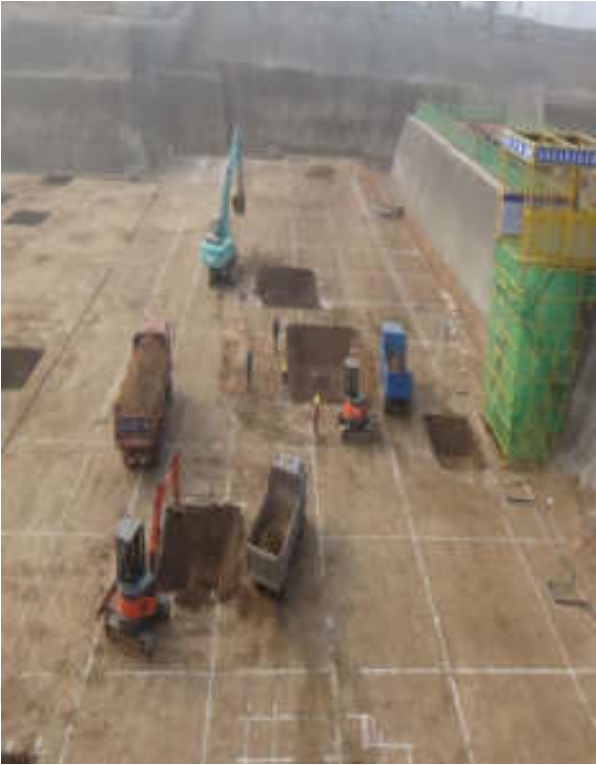
| | 1、预防措施<br>（1）根据振实方法，通过试验确定级配和最优含水率以及铺设厚度，宜采用机械拌合。<br>（2）平振法每层铺设厚度为 200~250 厚，最优含水率 15~20%，振捣每夯搭接 1/3。随时检测，遍数达到压实度为准。<br>（3）夯实法每层铺设厚度为 150~200 厚；最优含水率为 8~12%；一夯压半夯。全面压实，随时检测，遍数达到压实度为准。<br>（4）避免地上水冲刷。<br>（5）机械振动碾碾压时，每完成换填 500mm 时，应在表面适量洒水后（浸润深度 200mm），增加碾压两遍。 |

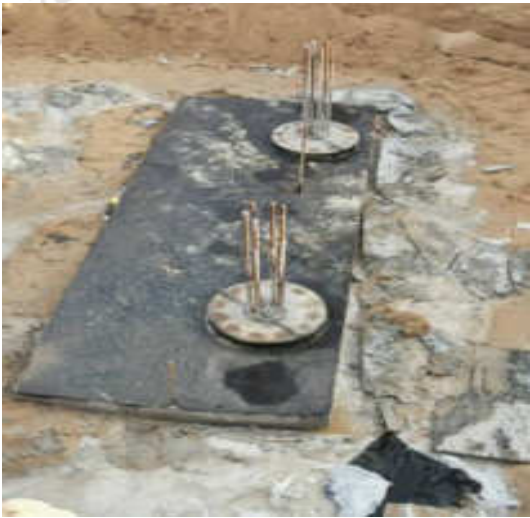
| <b>质量问题</b> | <div data-bbox="263 705 794 1220"> </div> <div data-bbox="842 696 1337 1279"> <p>1、现象</p> <p>(1) 桩顶偏位大。</p> <p>(2) 桩顶浮浆层及劣质桩体预留高度不足。</p> <p>2、原因分析</p> <p>(1) 桩架不稳，钻杆导架不垂直，钻机磨损，部件松动，或钻杆弯曲接头不直</p> <p>(2) 土层软硬不匀。</p> <p>(3) 钻机成孔时，遇较大孤石或探头石，或基岩倾斜未处理，或在粒径悬殊的砂、卵石层中钻进。钻头所受阻力不匀。</p> <p>(4) 定位不准。</p> </div> |

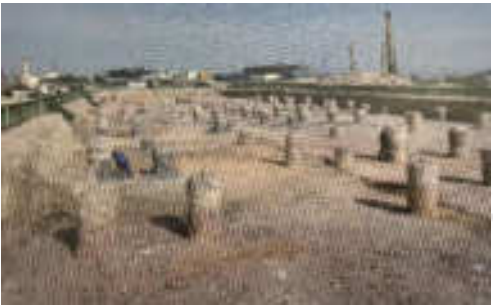
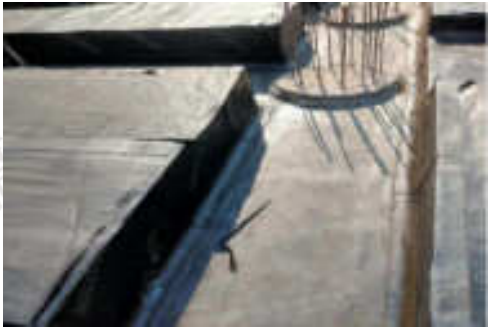
| <div data-bbox="284 1332 778 1635"> </div> <div data-bbox="284 1653 778 1980"> </div> | <p>1、防治措施</p> <p>(1) 专职测量人员定位并进行复测。单排桩或群桩中的边桩定位偏差不大于 10mm，群桩定位偏差不大于 20mm。</p> <p>(2) 安装钻机时，要对导杆进行水平和垂直校正，检修钻孔设备，如钻杆弯曲，及时调换，遇软硬土层应控制进尺，低速钻进偏斜过大时，填入石子、粘土重新钻进，控制钻速，慢速上下提升、下降，往复扫孔纠正；如有探头石，宜用钻机钻透，用冲孔机时用低锤密击，把石块打碎；倾斜基岩时，投入块石，使表面略平，用锤密打。</p> <p>(3) 桩顶浮浆层及劣质桩体预留高度不宜小于 800mm。</p> |

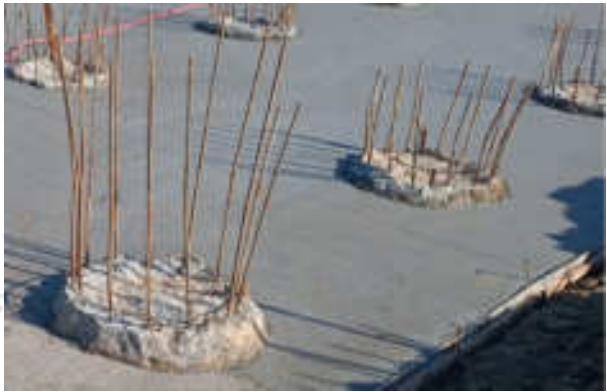
| | 1、现象<br>(1) 桩头破损，不完整、不平整。<br>2、原因分析<br>(1) 破除方式不当。<br>(2) 桩顶没有修整。 |

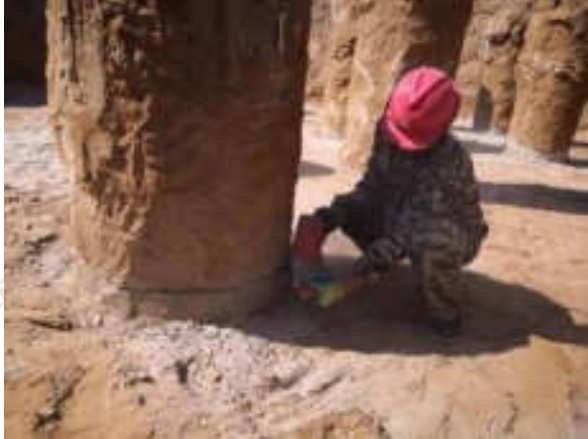
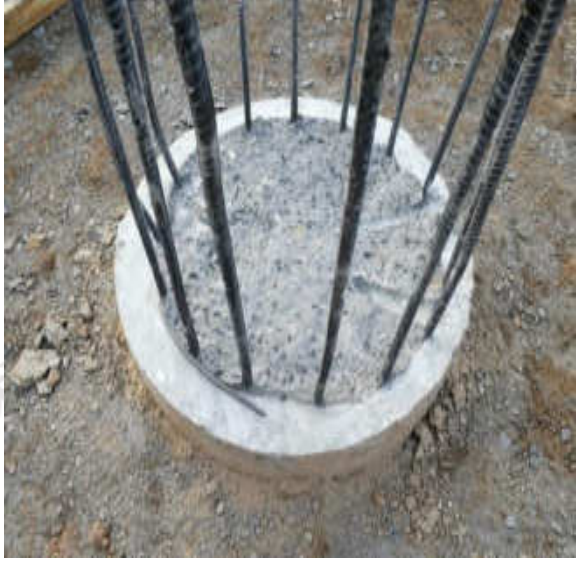
| <br> | 1、预防措施<br>(1) 在截断处先环向切割 30-50mm<br>(避免损伤主筋)。再破除，最后<br>人工对上表面剔凿修整平整。 |

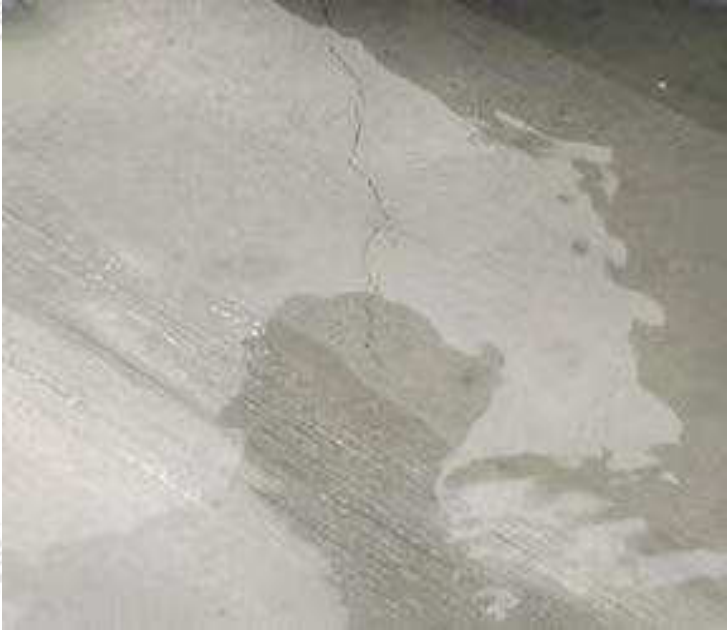
| | <p>1、现象<br/>在大体积砼表面不规则裂纹。</p> <p>2、原因分析</p> <p>(1) 内外温差：大体积混凝土在浇筑后，水泥会发生水化反应，产生大量热量，内部热量得不到及时散发，导致内外温差大，引起表面裂缝。</p> <p>(2) 收缩变形：混凝土在硬化过程中会发生热胀冷缩，如果混凝土的配合比不恰当，收缩反应会更快，导致裂缝。</p> <p>(3) 外部约束：混凝土在硬化过程中，水泥水化会产生大量热量，导致混凝土内部温度升高，随后降温收缩，当受到外部结构的约束，将会在混凝土内部出现很大的拉应力，产生降温收缩裂缝。</p> |

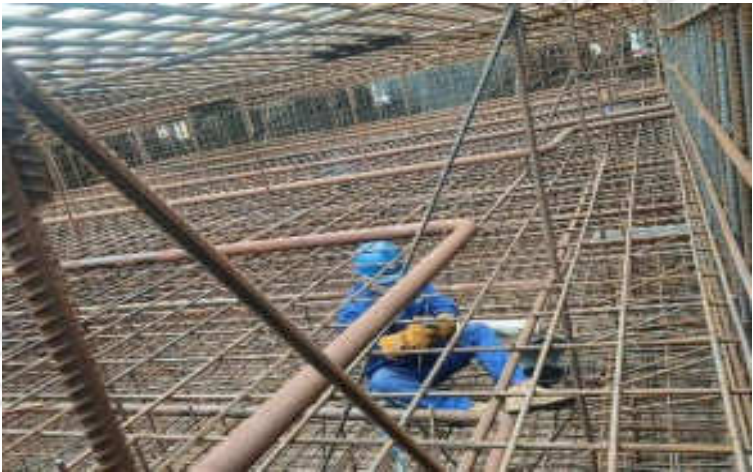
| | <p>1、预防措施</p> <p>(1) 合理设计：采用合理的平面和立面设计，避免截面突变，减少约束应力。</p> <p>(2) 合理配筋：增加分布筋的数量和密度，特别是在变截面处加强配筋。</p> <p>(3) 选择合适的水泥：使用低热水泥，减少单位水泥用量，降低水化热；选用级配良好的骨料，控制砂石含泥量和水灰比，充分振捣，提高混凝土的密实度和抗拉强度。</p> <p>(4) 控制温度：降低砼入模温度，同时通过在砼内部安装降温管的方法降低内部温度，避免内外温差过大。</p> |

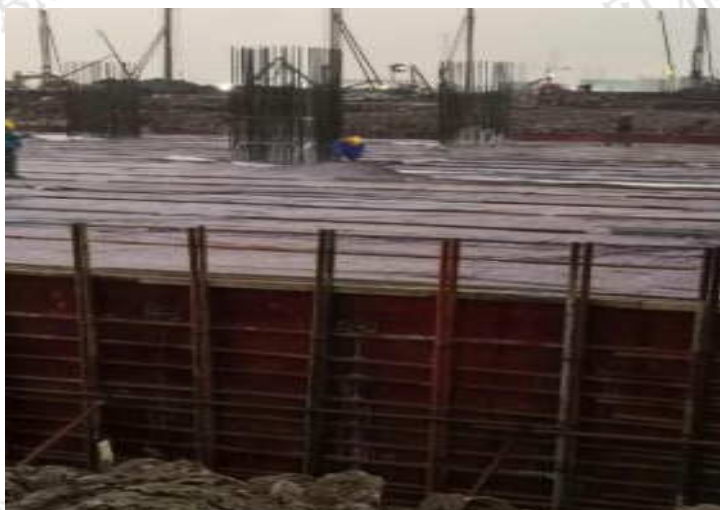
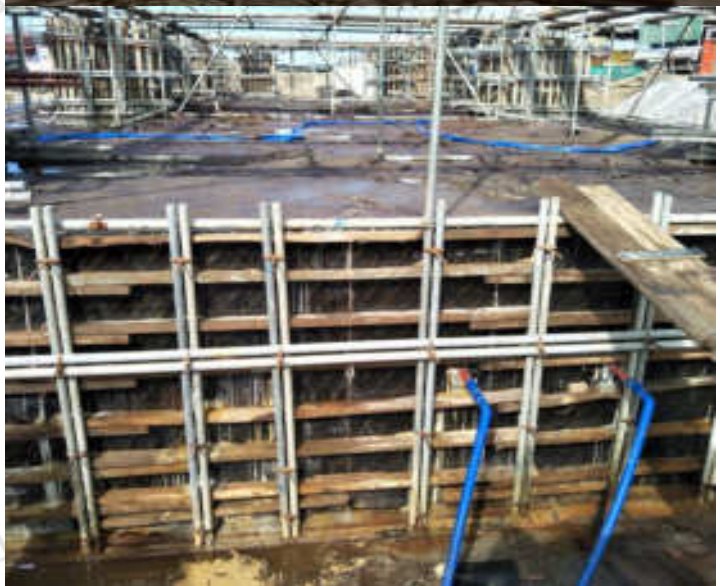
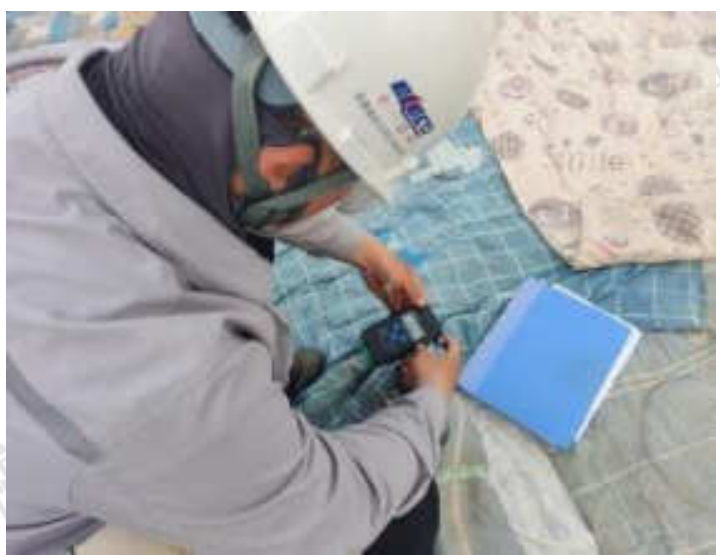
(5)采取二次抹压技术进行面层压实抹光

(6)及时养护:浇筑后及时进行覆盖保温保湿养护,降低内外温差,减少温度变化对混凝土的影响。

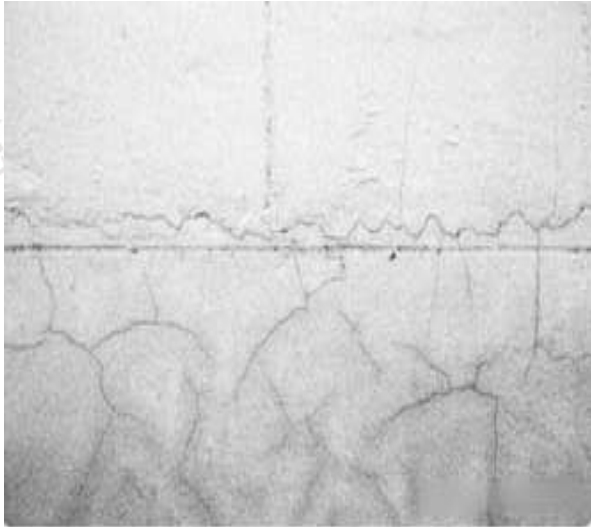
| | <p>1、现象</p> <p>(1) 在砼基础表面形成的纵横交错不规则龟纹状、放射状裂缝，或每隔一段距离出现一条裂缝。</p> <p>2、原因分析</p> <p>(1) 使用收缩率较大的水泥，水泥用量过多或使用过量的粉砂或混凝土水胶比过大。</p> <p>(2) 混凝土过度振捣，表面形成水泥含沙量较多的砂浆层，收缩量增大。</p> <p>(3) 没有及时抹面。</p> <p>(4) 覆盖保湿养护不当，表面暴露，失水过快。</p> |

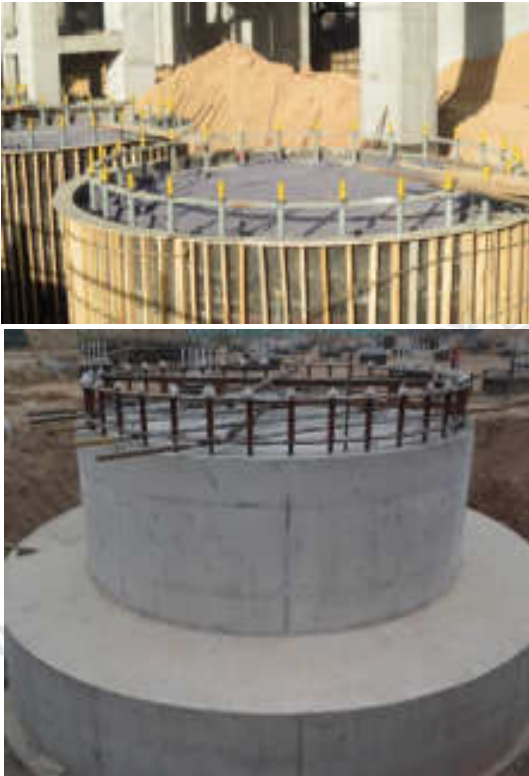
| | <p>1、预防措施</p> <p>(1) 控制混凝土的水泥用量、水胶比和砂率，不要过大。</p> <p>(2) 严格控制砂石含泥量，控制粉砂用量。</p> <p>(3) 振捣要适度，避免欠振和过振，上部浮浆要清除。</p> <p>(4) 初凝后进行表面二次抹压，或浅表层二次平板振捣。</p> <p>(5) 加强对混凝土的养护，表面铺塑料薄膜、棉毡，以达到保温保湿的效果。</p> |

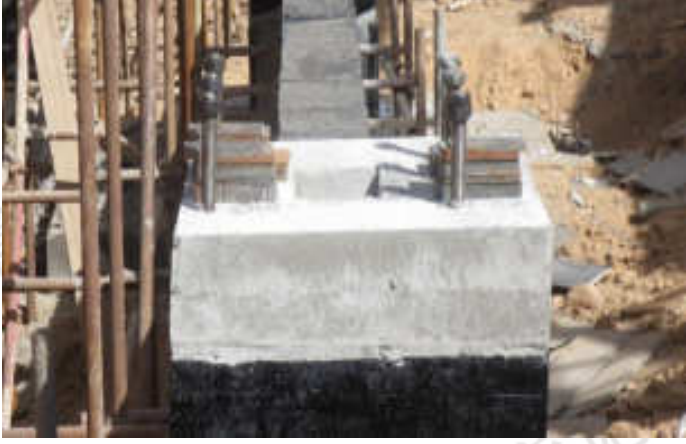
| | <p>1、现象</p> <p>(1) 设备基础预埋螺栓或预埋件相对于基础轴线位置偏移，超出设计及规范要求。</p> <p>(2) 预埋杯斗垂直度偏移超出规范要求。</p> <p>2、原因分析</p> <p>(1) 模板安装不牢固。</p> <p>(2) 地脚螺栓和预埋件安装不牢固。</p> <p>(3) 混凝土浇筑下料振捣方式不当造成地脚螺栓和预埋件移位。</p> |

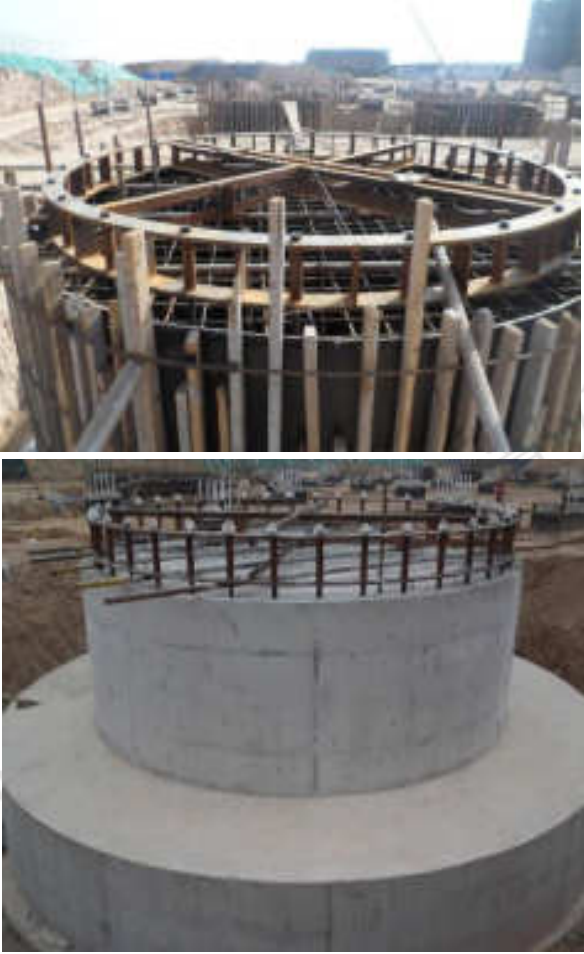
| | <p>1、预防措施</p> <p>(1) 管廊架基础应建立独立螺栓加固支撑系统，固定螺栓锚板应与基础加固断开。</p> <p>(2) 大型塔类设备基础，可以在基础大放脚处设水平施工缝，在下部大放脚混凝土浇筑时，错开螺栓位置，预埋三根 80mm 槽钢，浇筑完成后，将槽钢在预埋螺栓盲板下平抄平划线切割，吊装盲板并定位，安装螺栓后，再绑钢筋，支外模，浇筑混凝土。核心是改变施工工艺，先安螺栓，再绑钢筋。</p> <p>(3) 大型深杯斗可以采用倒锥形钢杯斗形式，杯斗外加焊锚拉筋，钢杯斗不再拆除。</p> <p>(4) 小型杯斗或预留孔，可以在木制杯斗外粘贴一层聚苯板，便于拆除，木制杯斗拆除后，聚苯板可以涂刷汽油后溶解挥发。</p> |

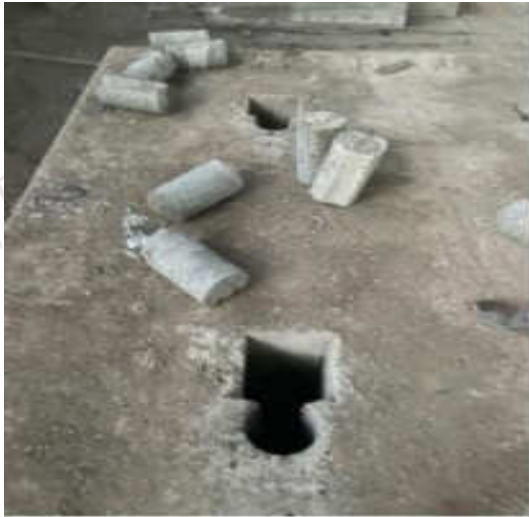
| | <p>1、现象</p> <p>（1）设备基础预埋螺栓或预埋件相对于基础轴线位置偏移，超出设计及规范要求；</p> <p>（2）预埋杯斗垂直度偏移超出规范要求；</p> <p>（3）预埋套管不垂直，超出规范要求。</p> <p>2、原因分析</p> <p>（1）预埋螺栓、预埋套管及预埋杯斗加固系统未独立设置，或依靠钢筋固定，混凝土流动对预埋螺栓及套管造成挤压，钢筋移位，预埋位置偏移。</p> <p>（2）预埋套管底脚位置未锁死位置，混凝土流动形成挤压，造成下口跑偏。</p> <p>（3）混凝土浇筑下料即振捣方式不对称造成地脚螺栓和预埋件移位。</p> |

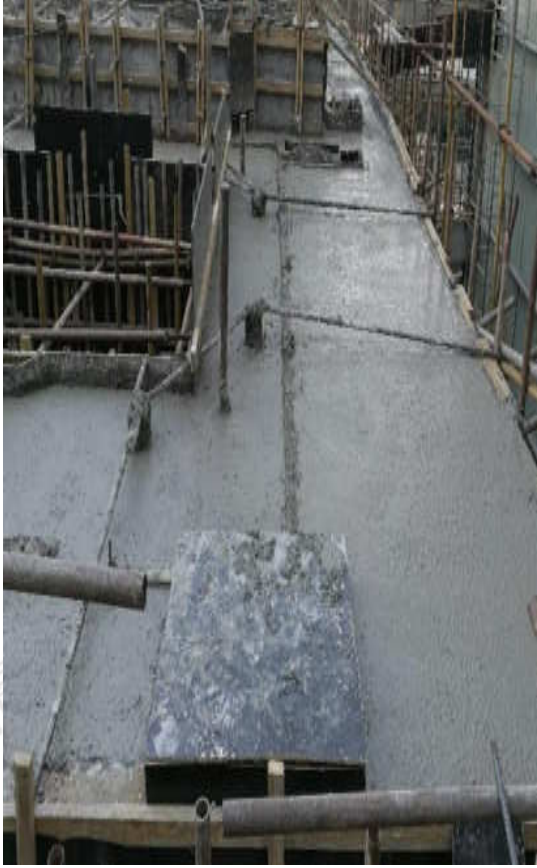
| | <p>1、预防措施</p> <p>（1）改变施工工艺，管廊架基础先建立独立支撑体系，先固定螺栓锚板，固定螺栓，再绑扎基础钢筋，再支设外模板，浇筑混凝土。</p> <p>（2）大型设备基础，包括四合一压缩机机组、汽轮机基础、磨煤机基础、鼓风机基础的预埋套管安装时，应改变传统施工工艺，按照以下工艺施工：先加固基础底模版—建立双外排独立线架—基础顶部挂设十字钢丝轴线—在基础地板上弹出预埋套管位置线—立套管并与底模版固定（可采用三支短扁钢与套管焊接，扁钢与模板栓接或钉接）—利用角钢与独立线架焊接固定套管上部—完成套管安装并通知监理报验—绑扎基础钢筋—支设基础外模并加固—浇筑混凝土。主要工艺要求是，把预埋放在钢筋绑扎与模版加固之前完成。</p> <p>（3）混凝土杯斗预埋，也采用先预埋固定，后绑扎钢筋施工顺序。</p> <p>（4）大型深杯斗可以采用倒锥形钢杯斗形式，杯斗外侧加焊锚拉筋，不再拆除。</p> <p>（5）小型杯斗可以在杯斗外粘贴一层聚苯板，便于拆除。</p> |

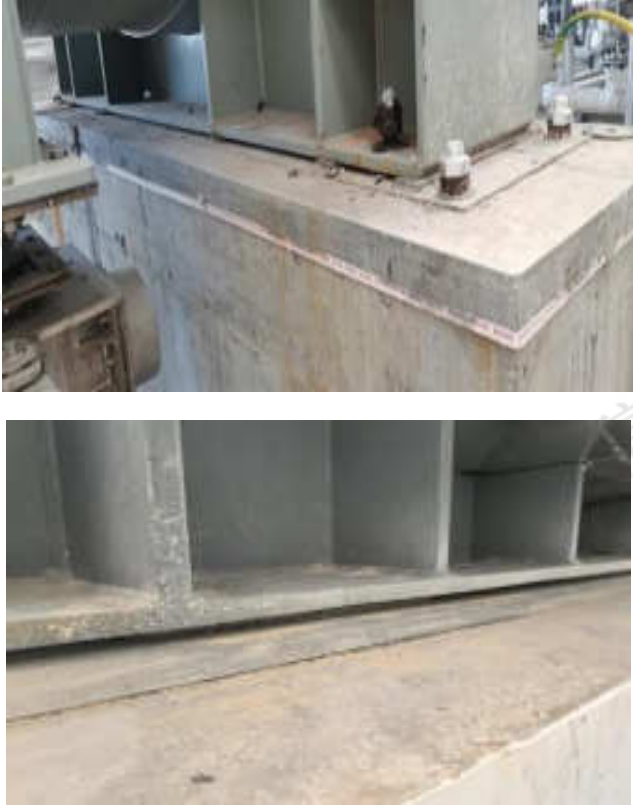
2.5、卧式设备固定端、滑动端预埋板不平整，板底混凝土不密实

| | <p>1、现象</p> <p>（1）卧式设备固定端与滑动端埋件钢板表面不平整。</p> <p>（2）固定端与滑动端埋件钢板底部与混凝土脱离，不密实。</p> <p>2、原因分析</p> <p>（1）卧式设备固定端与滑动端埋件钢板有焊接变形，即宽又长，受混凝土浮力作用，很难埋设平整。</p> <p>（2）卧式设备固定端与滑动端埋件钢板即宽又长，浇筑混凝土未设排气孔，混凝土难以与钢板完全接触，钢板底部空鼓，有缝隙。</p> <p>（3）埋件钢板较大，底部不便振捣，混凝土收缩后脱离钢板。</p> <p>（4）养护不到位、收缩变形大。</p> |

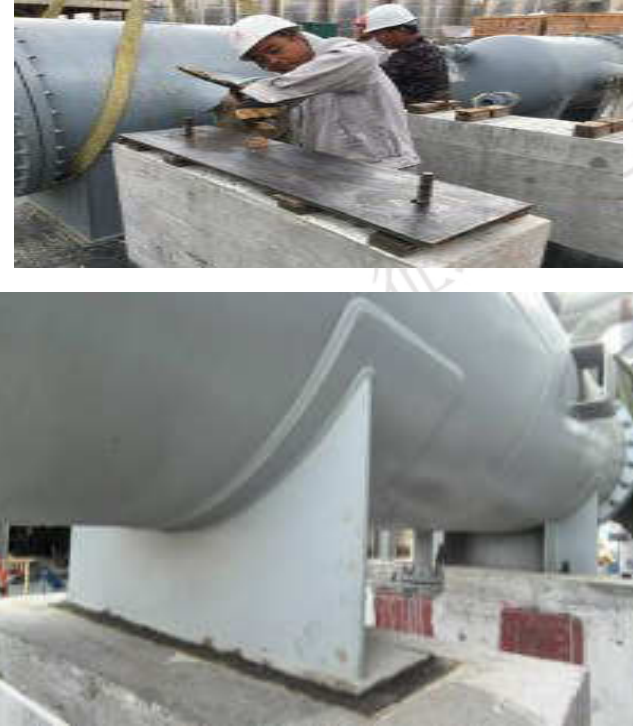
| | <p>1、防治措施</p> <p>（1）卧式设备固定端与滑动端埋件钢板采用二次灌浆模式。</p> <p>（2）混凝土浇筑时基础上部预留 100mm. 基础钢筋应外露 50mm, 在基础上制作垫铁支墩，摆放垫铁，放置带有锚爪的固定端与滑动端钢板埋件，吊装设备，找平找正后支模灌浆。</p> |

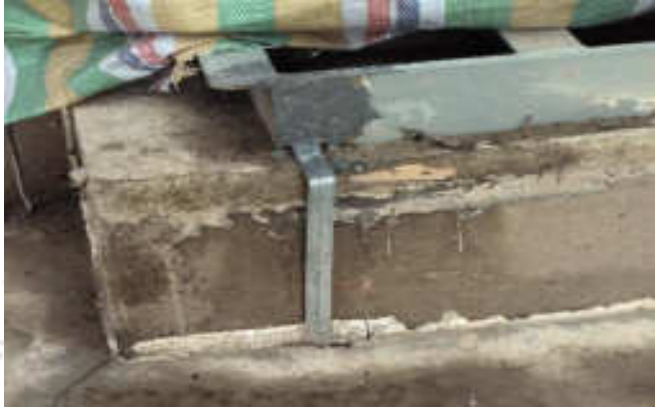
## 2.6、设备基础二次灌浆过度不顺直，观感不美观

| | <p>1、现象</p> <p>（1）设备基础二次灌浆过度不顺直，观感不美观。</p> <p>2、原因分析</p> <p>（1）基础侧面凹凸不平顺</p> <p>（2）模板加固未粘贴海绵条，模板加固不牢固、缝隙大。</p> |

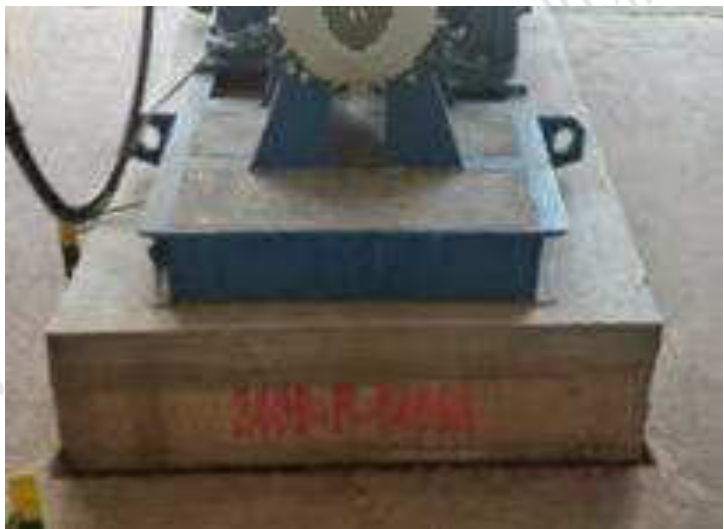
| | <p>1、防治措施</p> <p>（1）基础周边上面、侧面打磨修整平整平顺。</p> <p>（2）支模前在基础上沿侧面贴双面胶，便于与模板贴合严密，模板加固牢固平顺。</p> <p>（3）圆形基础模板可用 2mm 厚，200-250 宽铁皮或胶合板外加 2 道钢筋箍紧，模板与下部基础搭接不小于 150mm。</p> <p>（4）灌浆时避免碰撞模板。</p> |

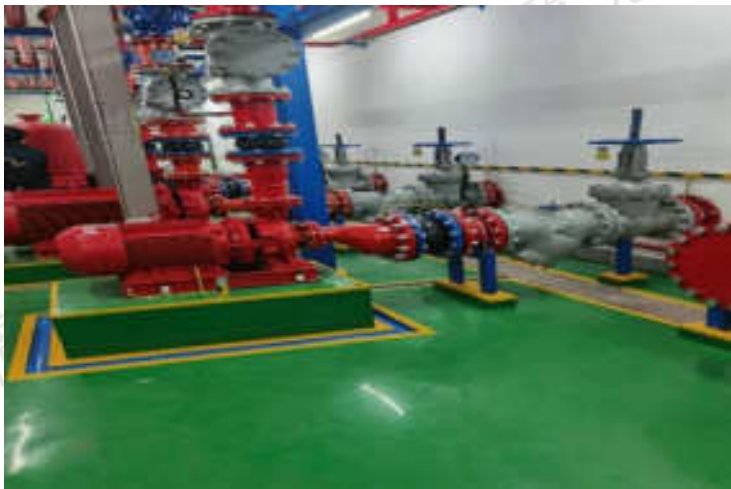
| | <p>4 质量提升</p> <p>（1）基础侧面刷背胶，水泥砂浆抹面。</p> <p>（2）基础侧面刮腻子，刷涂料；</p> <p>（3）基础侧面贴面砖。</p> <p>（4）将接地扁铁预埋在基础内。</p> |

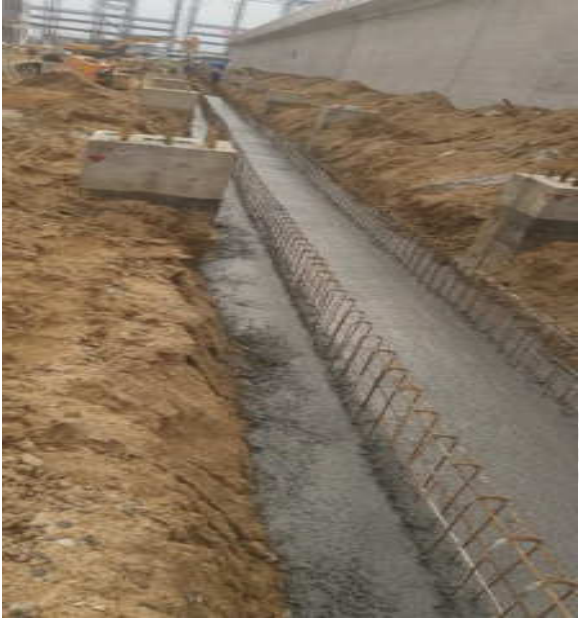
## 2.7、室内电缆沟企口不平整，与地面连接处有明显缝隙

| | <p>1、问题描述</p> <p>(1) 室内首层电缆沟沟边企口不顺直，表面不平整，电缆沟与地坪间有明显裂纹。</p> <p>2、原因分析</p> <p>(1) 电缆沟底板与壁板一次浇筑吊模支设难度大。难以控制整体纵向轴线一致。</p> <p>(2) 底壁交接处不密实、模板跑浆。</p> <p>(4) 纵向施工缝处理不到位。</p> |

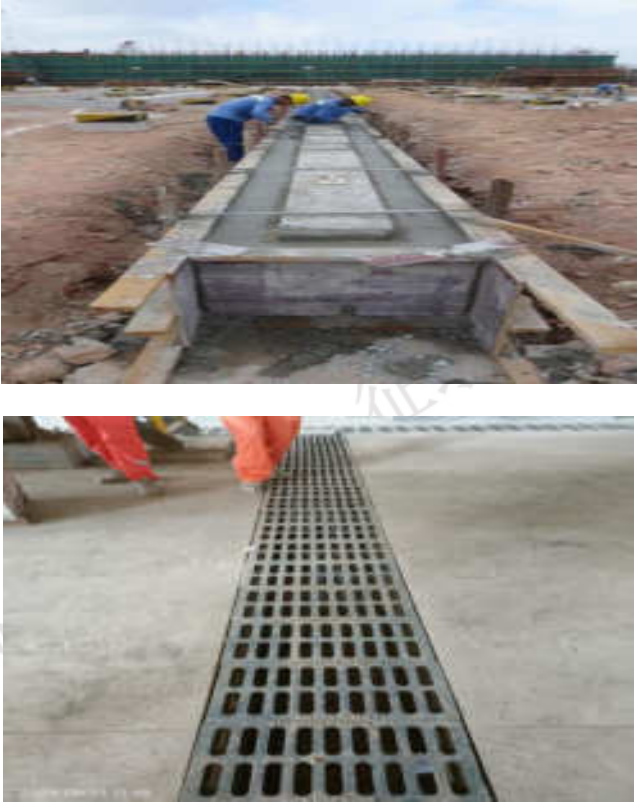
| | <p>1、防治措施</p> <p>(1) 底板与部分壁板一次性浇筑，企口与地坪一次性浇筑。</p> <p>(2) 30m 设置一道变形缝，缝内埋设橡胶止水带。</p> <p>(3) 当有防水要求时，在施工缝处埋设钢板止水带。</p> <p>(3) 加强养护。</p> |

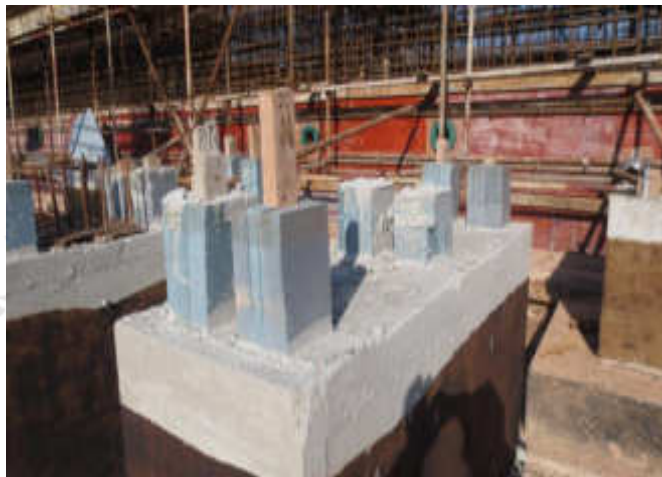
2.8、基础防腐高度不一、沥青防腐涂料在零平面外裸露

| | | <p>1、现象</p> <p>（1）高度不一、沥青防腐涂料在零平面外裸露。</p> <p>2、原因分析</p> <p>（1）涂刷高度交底不明确。</p> <p>（2）没有粘贴水平线控制胶带。</p> |

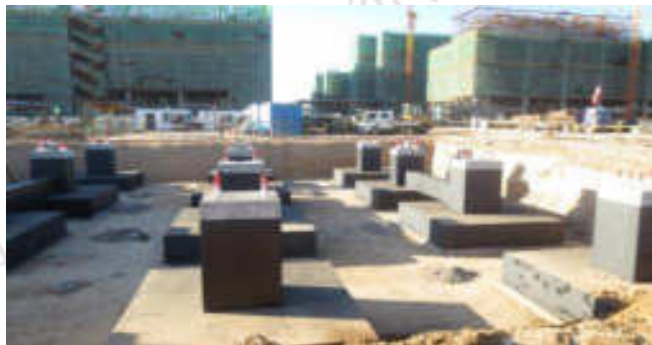
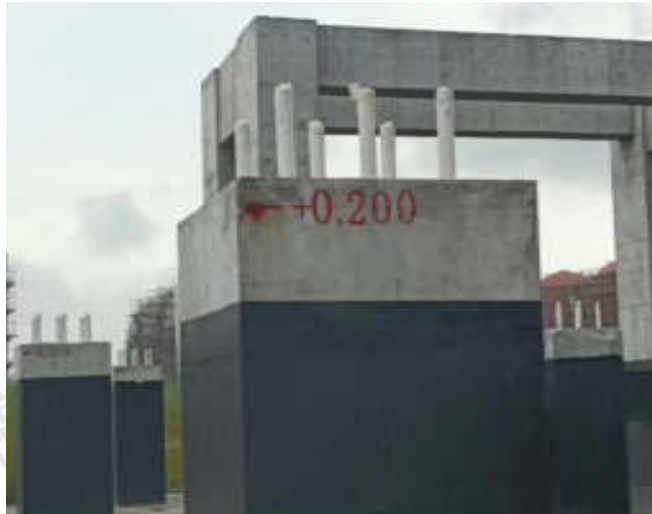
| <br> | | <p>1、防治措施</p> <p>（1）涂刷前进行交底，明确涂刷高度和质量要求。</p> <p>（2）弹出四周顶标高线，标高线以上粘贴 50 宽胶带。</p> <p>（3）涂刷到标高线时，应水平涂刷，防止超刷。</p> |

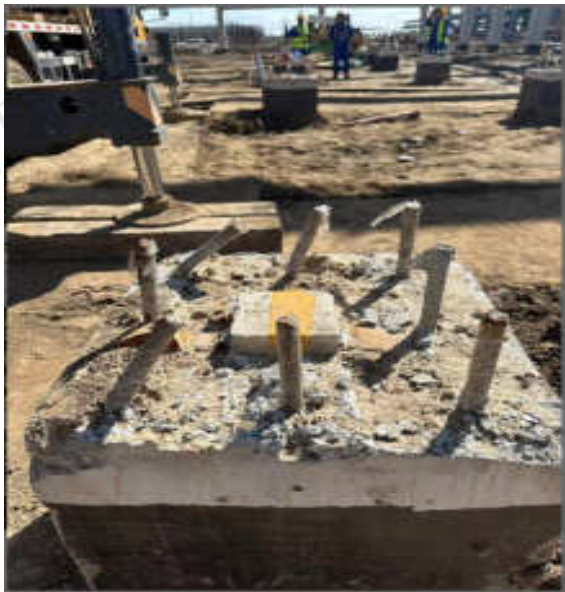
### 1、基础回填造成设备基础、地脚螺栓损坏

| | <p>1、现象</p> <p>（1）在基础土方回填过程中，因为操作不当，对设备基础、地脚螺栓造成损坏。</p> <p>2、原因分析</p> <p>（1）土方回填作业之前未进行交底或交底不清，作业人员操作水平差。</p> <p>（2）设备基础未进行防护标识或标识不清晰。</p> <p>（3）土方回填现场施工员监管不力。</p> |

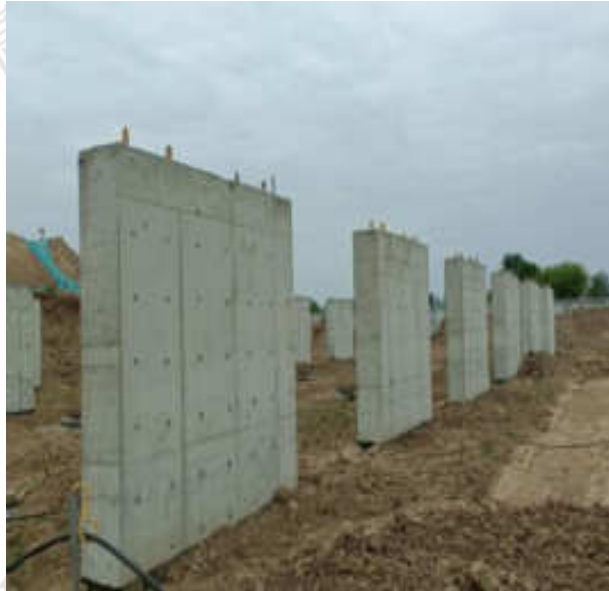
| | <p>1、预防措施</p> <p>（1）土方回填作业之前对作业人员、现场监管、指挥人员进行针对性的技术交底，让参与施工人员明白施工中的技术、质量要点及成品保护注意事项。</p> <p>（2）回填作业之前，对回填作业范围内的成品进行安全防护标识并检查合格，必要时应设置围栏。</p> |

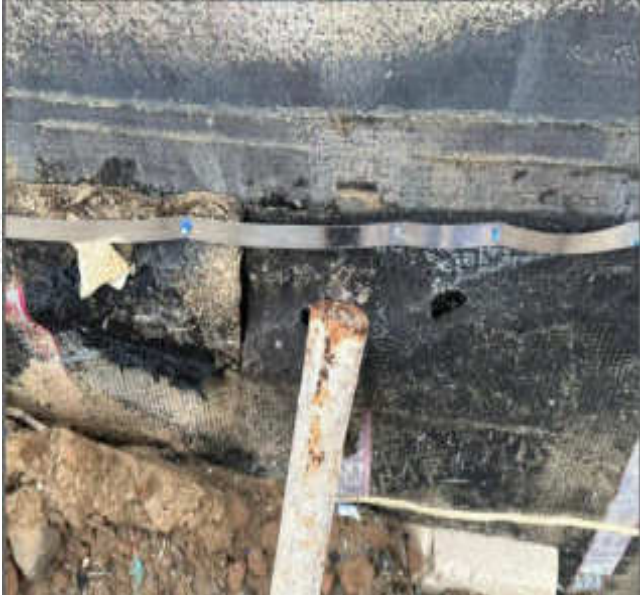
## 2、回填土作业与接地作业造成外墙防水层损坏

| | <p>1、现象</p> <p>(1) 在基础土方回填过程中，因为操作不当，对外墙防水层造成破坏，直接影响防水效果。</p> <p>(2) 接地线焊接作业，烧坏防水层，接地线固定点破坏防水层。</p> <p>2、原因分析</p> <p>(1) 工序之间成品防护意识差。</p> <p>(2) 动火作业时未对防水层进行保护。</p> <p>(3) 回填机械距离墙面太近，甚至直接碰撞防水层。</p> <p>(3) 回填土机械指挥人员成品保护意识差，回填物直接对保护层造成冲击。</p> <p>(4) 土方回填未按照规范要求分层作业，一次回填厚度过大造成防水层下坠。</p> <p>(5) 防水层外表面未设置保护层。</p> |

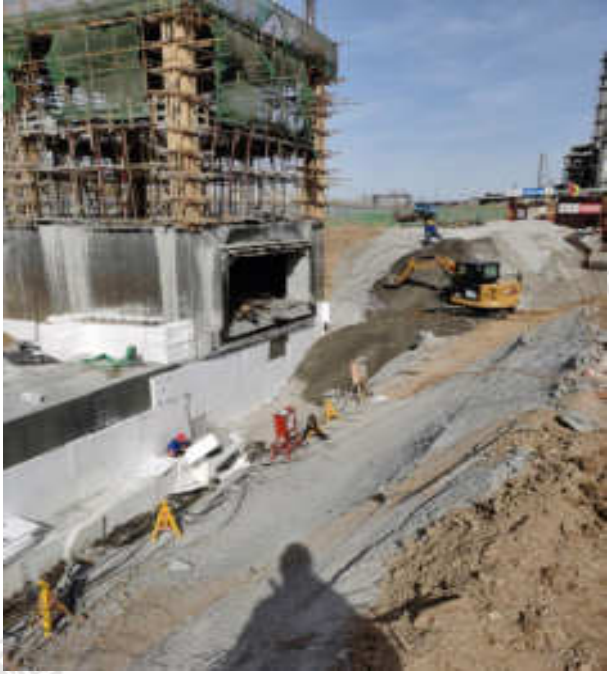
| | <p>1、预防措施</p> <p>(1) 作业之前对作业人员、现场监管、指挥人员进行针对性的技术交底，让参与施工人员明白施工中的技术、质量要点及成品保护注意事项。</p> <p>(2) 回填作业之前在防水层外表面做保护层，以免对防水层造成破坏。</p> <p>(3) 靠近防水层部位应摊铺软质土方，机械与防水层之间应有可靠的隔离措施。</p> <p>(4) 回填土分层夯实，每层厚度满足规范要求。</p> |

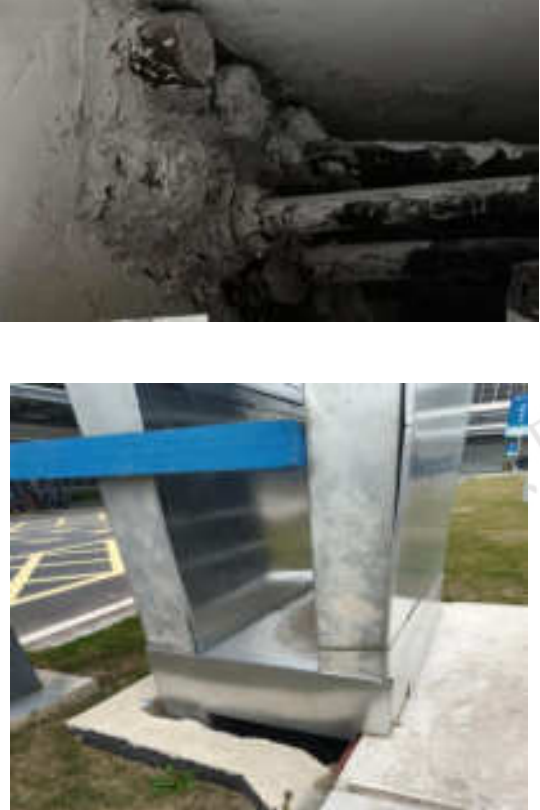
#### 4、电缆穿墙孔未做天井，造成雨水、雪水倒灌

| | <p>1、现象</p> <p>（1）房建工程地下电缆入口防水套管处理不规范，造成雨水雪水倒灌进入地下室，造成大面积投诉。</p> <p>2、原因分析</p> <p>（1）电缆穿墙入口防水处理不当。</p> <p>（2）室外无电缆竖井。</p> |

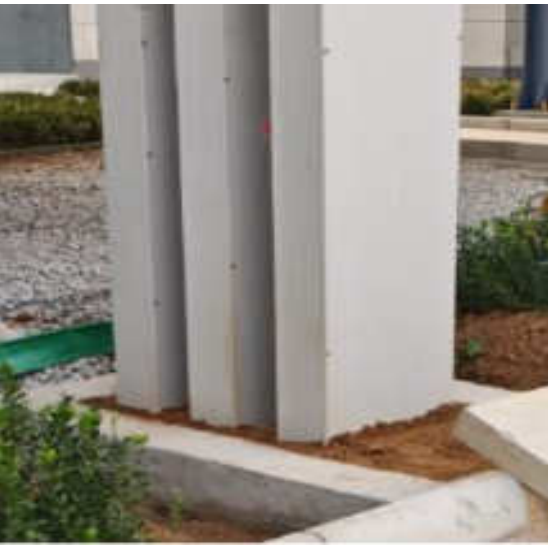
| | <p>1、防治措施</p> <p>（1）地下室墙壁增加电缆入口天井，突出地坪，增加防水盖板。</p> |

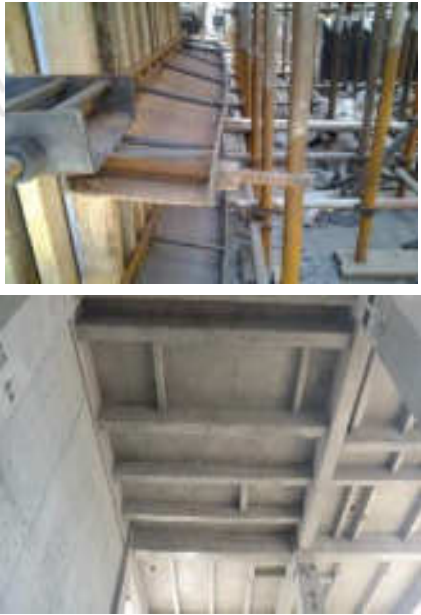
| | <p>1、现象</p> <p>（1）钢筋砼框架柱、梁接槎处不平整、不密实、漏浆。</p> <p>（2）柱梁墙凸肚，梁中部下挠。</p> <p>2、原因分析</p> <p>（1）模架系统没有经过受力验算，加固方式不当、对拉螺栓不足。</p> <p>（2）混凝土一次下料过高，侧压力过大。</p> <p>（3）梁、板底支撑架不牢固或底部回填土不实、受雨水浸泡。</p> <p>（4）梁、板底模无起拱或下挠。</p> <p>（5）混凝土二次复振造成爆模。</p> |

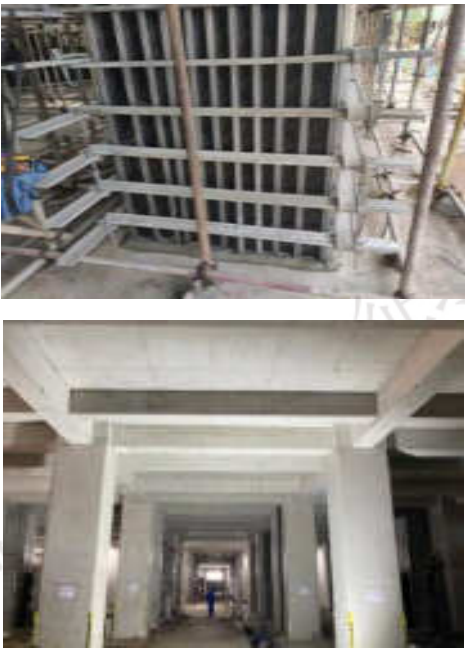
| | <p>1、预防措施</p> <p>（1）柱墙梁板模板需编制支撑加固方案，进行受力验算，明确支撑加固方式。</p> <p>（2）柱子宜采用“方圆扣”进行加固，墙板、梁侧模板采用对拉螺杆加固。支撑架宜采用盘扣式脚手架。</p> <p>（3）支架持力层承载力应满足要求，避免雨水浸泡。</p> <p>（4）跨度<math>\geq 4\text{m}</math>的梁、板底模板起拱 1~3%。</p> <p>（5）柱、墙、梁混凝土浇筑分层浇筑厚度不宜大于 500mm。</p> <p>（6）柱子、墙板不得进行二次复振。</p> |

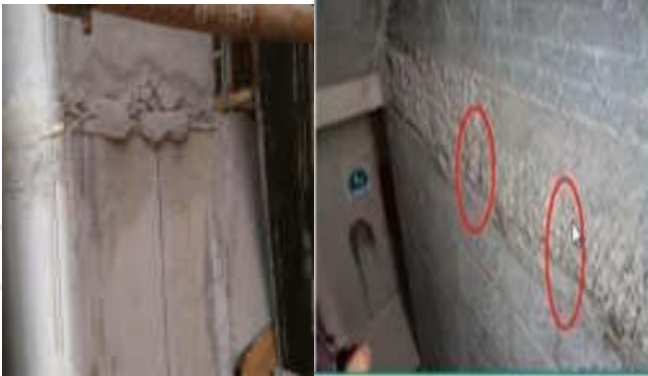
## 2、混凝土柱、墙等竖向构件分段施工时衔接部位不规范

| | <p>1、现象</p> <p>(1) 混凝土接茬处胀模、漏浆。</p> <p>2、原因分析</p> <p>(1) 接茬处模板加固不牢。</p> <p>(2) 接茬模板底部缝隙不严。</p> <p>(3) 接茬处混凝土侧面不平整。</p> |

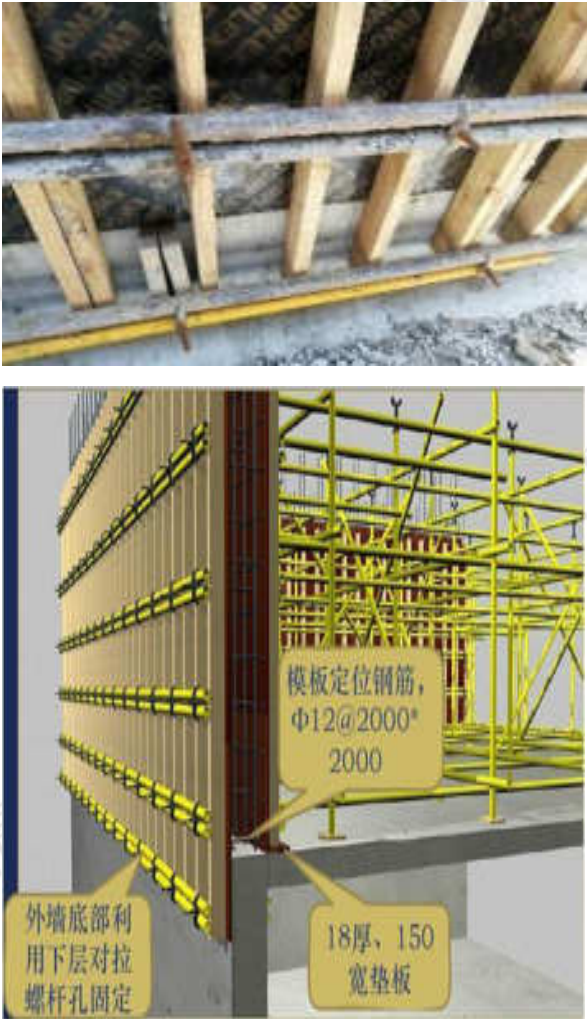
| | <p>1、预防措施</p> <p>(1) 衔接处混凝土上表面需抹平整。</p> <p>(2) 支设上部模板前，将衔接处混凝土侧面需修整平整并粘贴双面胶带。</p> <p>(3) 支设上部模板时，模板卡住下部混凝土高度不小于 300mm，并通过下方预埋螺杆加固。</p> <p>(4) 浇筑混凝土时，底部先铺 100~150mm 厚与混凝土同标号砂浆接缝。</p> <p>(5) 混凝土分层浇筑厚度不宜超过 500mm，均匀下料振捣。</p> <p>(6) 柱子、墙板不得进行二次复振。</p> |

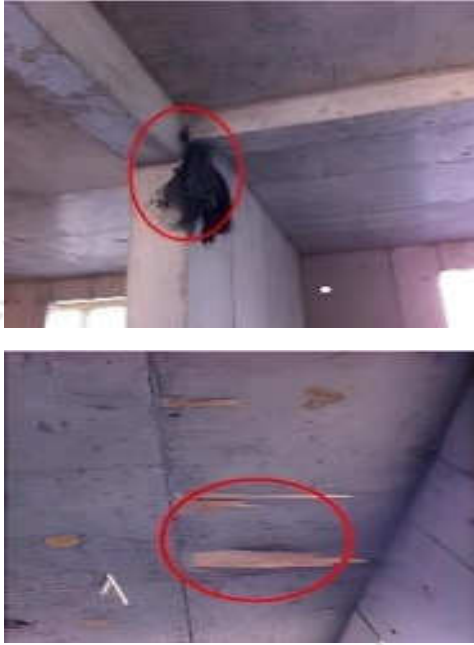
### 3、结构柱梁节点处模板拆除不彻底

| | <p>1、现象</p> <p>（1）结构柱、梁节点处模板拆除不彻底，残留木板条。</p> <p>2、原因分析</p> <p>（1）梁柱加固方式不规范。</p> <p>（2）模版陈旧。</p> <p>（3）节点处模板直角拼接不方正。</p> |

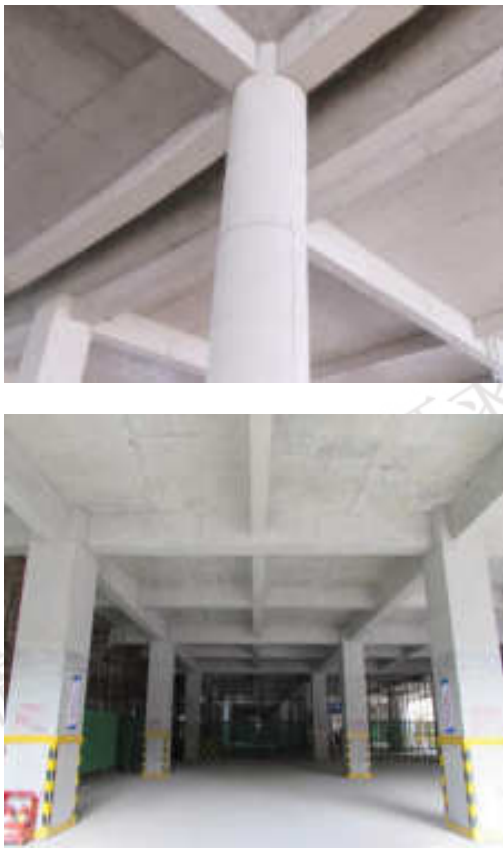
| | <p>1、预防措施</p> <p>（1）梁柱模板质量应光洁，不使用陈旧、泡水模版。</p> <p>（2）柱梁交接处模板拼接方正平顺，拼接缝粘贴双面胶。避免模板棱角局部凸出进入混凝土内。</p> <p>（3）梁柱节点模板加固支撑应采用对拉螺栓，加固应牢固，避免变形。</p> <p>（4）模板内表面刷隔离剂。</p> <p>（5）拆除模板时，一次拆除干净。</p> |
