# 化工建设工程

## 施工常见质量问题与控制图解

# 土建工程

中国化工建设企业协会

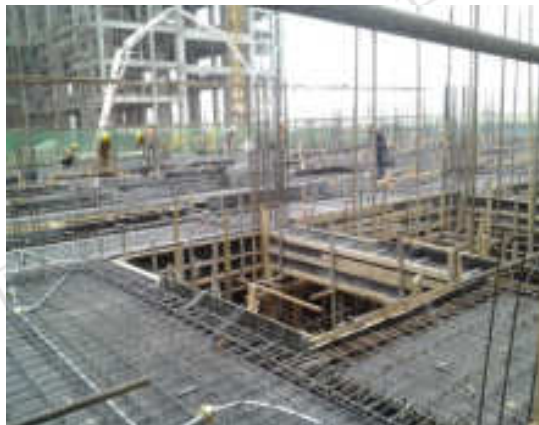
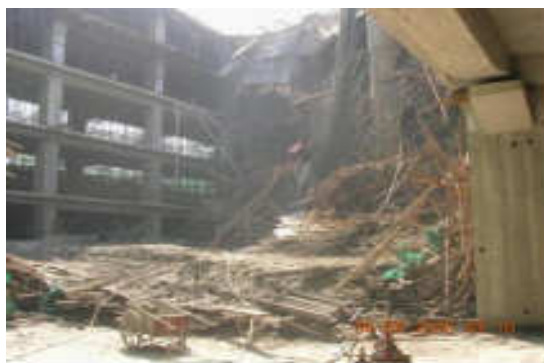
#### 4、楼板支撑体系在洞口临边未加密，上部楼层存在高支模风险

(1) 模版支撑架在较大的孔洞处未加密，高一层施工有平台板时，出现局部高支模，平台混凝土浇筑施工时存在安全隐患。

(2) 混凝土框架施工时，有的楼层只有腰梁，没有平台板；有的只是局部没有平台板，本应进行高支模专项方案专家论证，但疏忽没有进行论证，造成安全隐患。

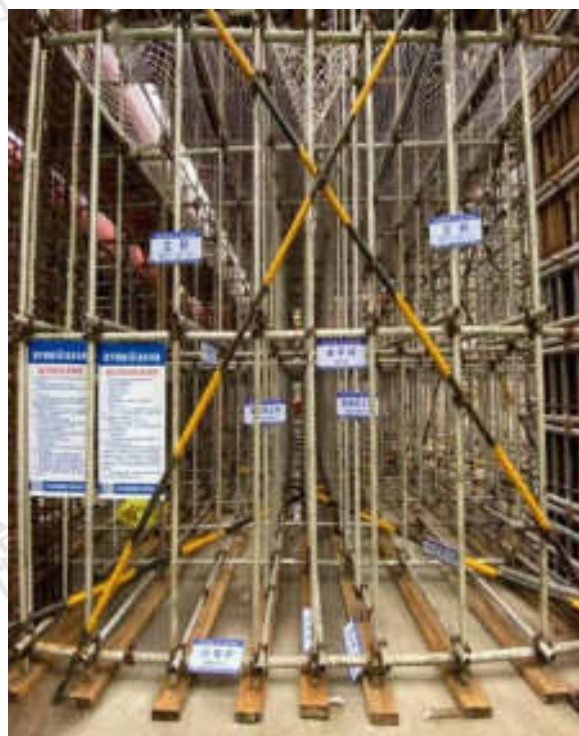
(1) 编制支撑方案和技术交底时时，应明确洞口上层高支模措施。

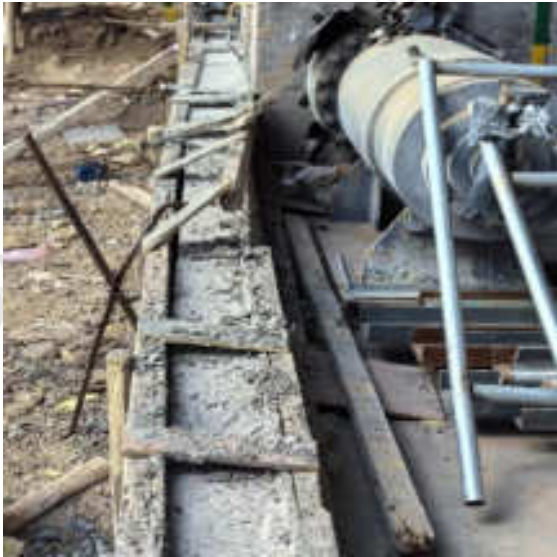
| | | <p>1、现象</p> <p>（1）翻沿不顺直、顶面不平整。</p> <p>2、原因分析</p> <p>（1）模板加固方式不当，加固不牢，浇筑混凝土时变形。</p> <p>（2）模板偏高，不便顶部抹面。</p> <p>（3）模版陈旧，不光滑。</p> |

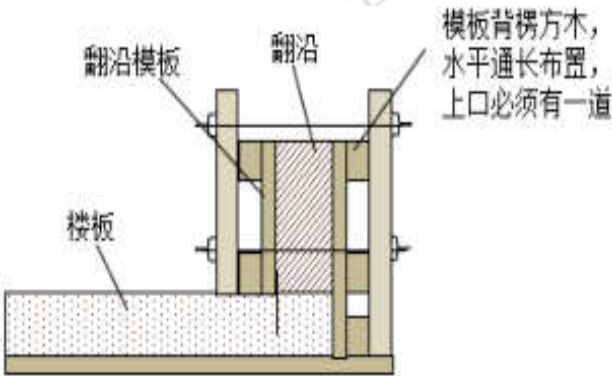
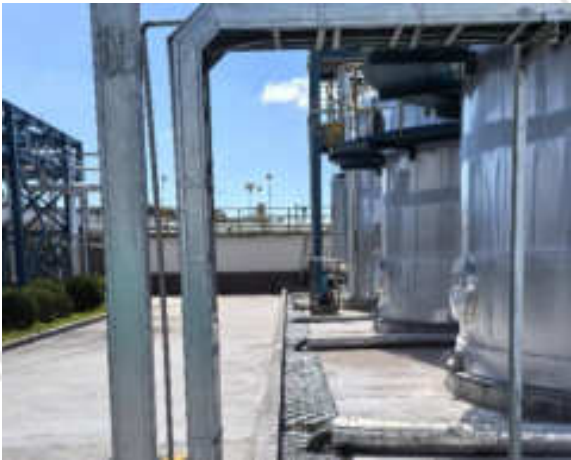
| <br> | | <p>1、预防措施</p> <p>（1）翻沿采用二次浇筑。</p> <p>（2）支设楼板模板时，翻沿外侧模板随楼板模板一次支设到位。待楼板混凝土浇筑后，支设翻沿内侧模板，底部设定位筋固定内侧模，内侧模板上缘高度即为混凝土面高度，便于平整抹面，模板外侧背楞方木通长水平方向布置。</p> <p>（3）加固牢固、通长顺直，验收合格后方可浇筑混凝土。</p> <p>（4）翻沿宽度较小时，可采用细石混凝土浇筑，采用 <math>\phi 30</math> 小型振动棒振捣或人工插捣。</p> |

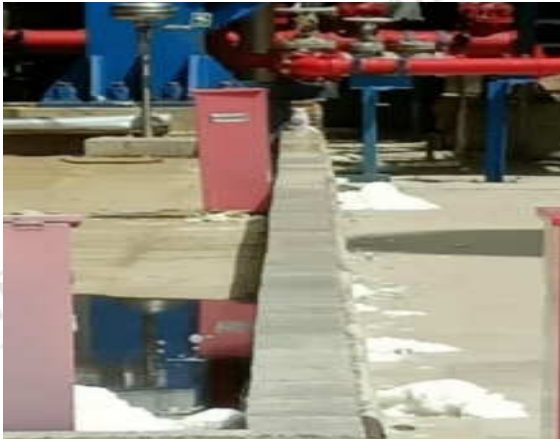
6、防火堤围堰不顺直，上口高度不一致

| | | <p>1、现象</p> <p>（1）防火围堰上口不顺直，高度不一致。</p> <p>2、原因分析</p> <p>（1）模板上口不顺直。</p> <p>（2）模板加固不牢，浇筑混凝土时变形。</p> <p>（3）模板上口偏高，顶面不便抹平收面。</p> <p>（4）模板没有内撑，宽窄不一致。</p> |

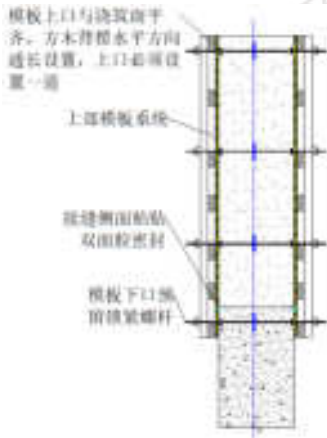
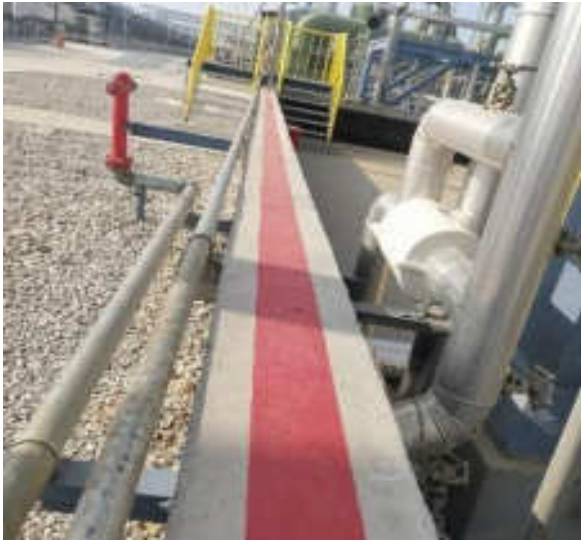
| <br> | | <p>1、预防措施</p> <p>（1）模板加固，采用三节止水对拉螺杆加固，内撑外拉。</p> <p>（2）模板上口高度即为防火围堰顶标高，便于控制表高和抹面。</p> <p>（3）模板背楞水平通长设置，模板上口必须设置一道。</p> <p>（4）两侧可设斜撑增加模板整体稳定性。</p> <p>（5）模板垂直度、内部截面宽度、上口顺直、加固牢固验收符合要求后方可浇筑混凝土。</p> <p>（6）四周均匀下料分层振捣，避免碰撞模板及支架。</p> |

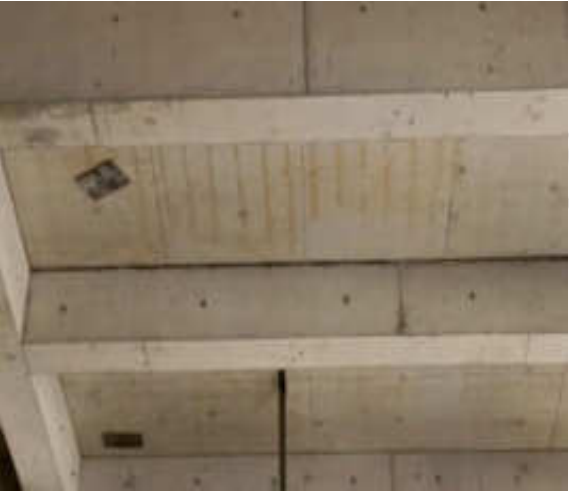
### 1、梁板底部钢筋保护层偏小

| | <p>1、现象</p> <p>(1) 梁板底露筋、锈蚀。</p> <p>2、原因分析</p> <p>(1) 钢筋绑扎网片及骨架绑扎不牢。</p> <p>(2) 垫块间距过大、厚度偏小，固定不牢。</p> <p>(3) 梁底垫块垫在主筋下部，箍筋下滑接触底模。</p> <p>(4) 浇筑混凝土时钢筋踩踏，垫块移位。</p> |

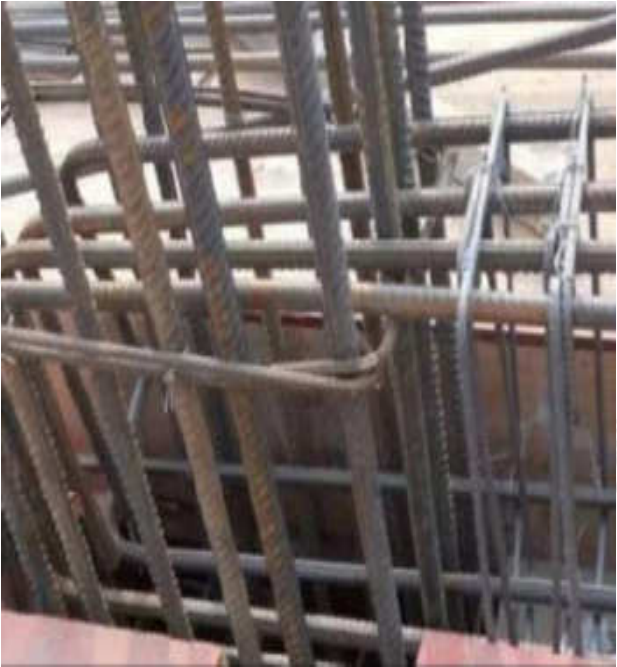
## 2、梁柱节点部位柱箍筋缺失

| | <p>1、现象</p> <p>(1)梁柱节点处柱子箍筋无加密或遗漏。</p> <p>(2)框架节点部位的梁柱钢筋交叉集中，使该部位柱箍筋绑扎困难，遗漏绑扎时有发生。1</p> <p>2、原因分析</p> <p>(1)因设计单位一般对框架节点柱梁钢筋排列顺序、柱箍筋绑扎等问题都不做细部设计，致使节点钢筋拥挤，造成核心部位绑扎钢筋困难，存在遗漏柱箍筋的现象。</p> <p>(2)节点处箍筋与梁钢筋安装顺序有误，箍筋无法就位。</p> |

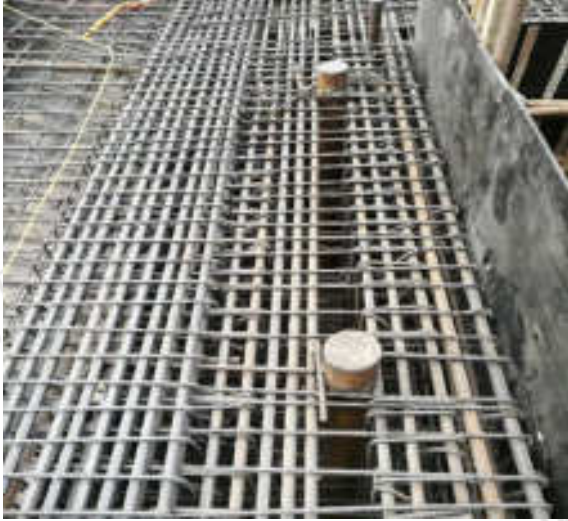
### 3、大型设备基础预埋管、预埋杯斗部位钢筋随意切割

| | <p>1、现象</p> <p>（1）大型设备基础预埋管、预埋杯斗安放时切断基础受力筋。</p> <p>2、原因分析</p> <p>（1）钢筋制作和安装，没有考虑预埋管位置，先安装钢筋，后装预埋管。</p> |

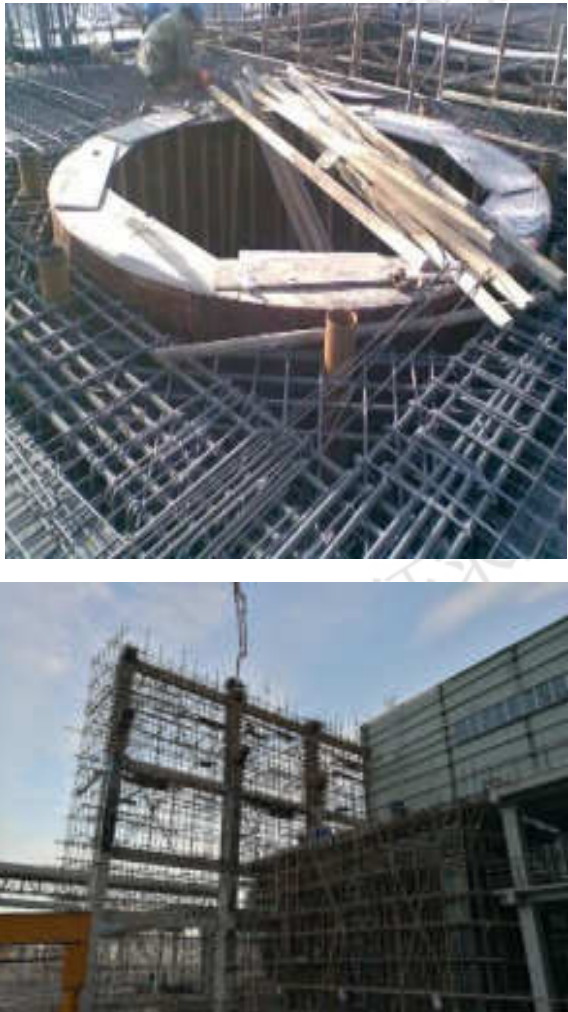
| | <p>1、预防措施</p> <p>（1）改变施工工艺，先安放套管与预埋杯斗，后绑扎钢筋。</p> <p>（2）钢筋位置受影响时，向设计提出，调整钢筋位置，有预埋管的位置，不应摆放钢筋。</p> <p>（3）局部按设计要求作补强钢筋。</p> |

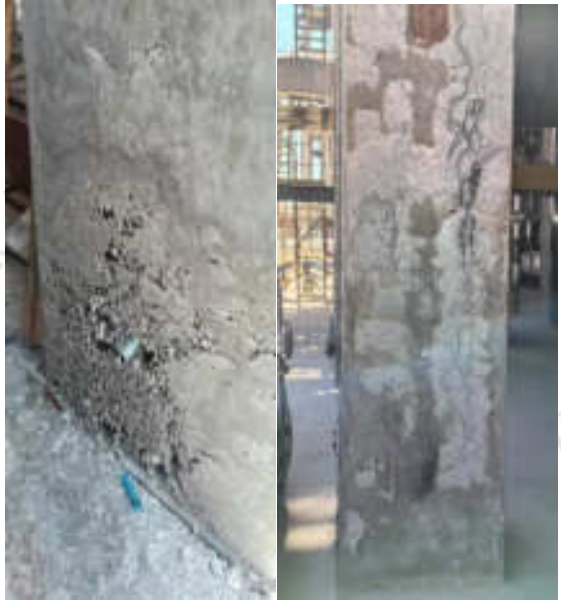
#### 1、重型设备框架柱根部蜂窝、角部不密实、麻面处理不规范

| | <p>1、现象</p> <p>(1) 柱子根部混凝土疏松，蜂窝、麻面、露筋缺陷。</p> <p>(2) 出现蜂窝、麻面及混凝土酥松时采用 1:1 水泥砂浆涂抹，颜色深浅不一致，观感效果极差。</p> <p>2、原因分析</p> <p>(1) 重型设备框架柱钢筋密集。</p> <p>(2) 模板接缝拼接不严，浇筑砼时缝隙漏浆。</p> <p>(3) 浇筑前柱底部没有铺接缝砂浆或砂浆不够。</p> <p>(4) 柱子中间没有下灰口，没有振捣口。</p> <p>(5) 柱梁板一次浇筑，上口钢筋影响，不便下料和振捣。</p> |

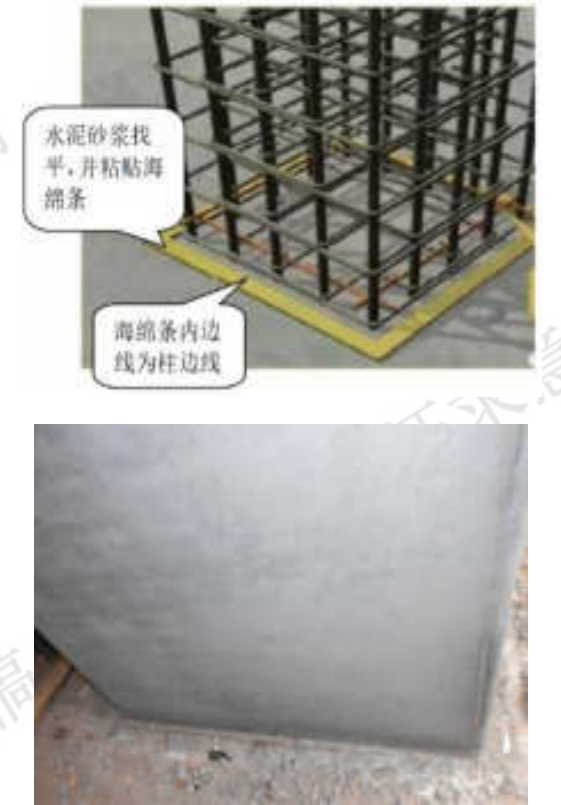
| | <p>1、防治措施</p> <p>(1) 柱底部沿模板边线外粘贴海绵条，模板底部基面严密。</p> <p>(2) 同标号砂浆在柱底铺设不低于 300mm。</p> <p>(3) 商品混凝土站设专车拉运同标号砂浆；现场随时进行混凝土和砂浆的转换。</p> <p>(4) 柱子和梁板分开浇筑，方便下料和振捣。</p> <p>4 整改措施</p> <p>(1) 取商品混凝土站同型号水泥、沙子，现场拌同标号水泥、砂子拌合料，适量加水（手握成团，落地可散开），置于模板上，用锤击嵌入蜂窝、麻面处。</p> <p>(2) 剔除松散混凝土，支设原模版，局部开孔器开孔或支设喇叭口，原标号水泥砂子拌合料灌注，外部锤击振捣，拆模后局部打磨。</p> |

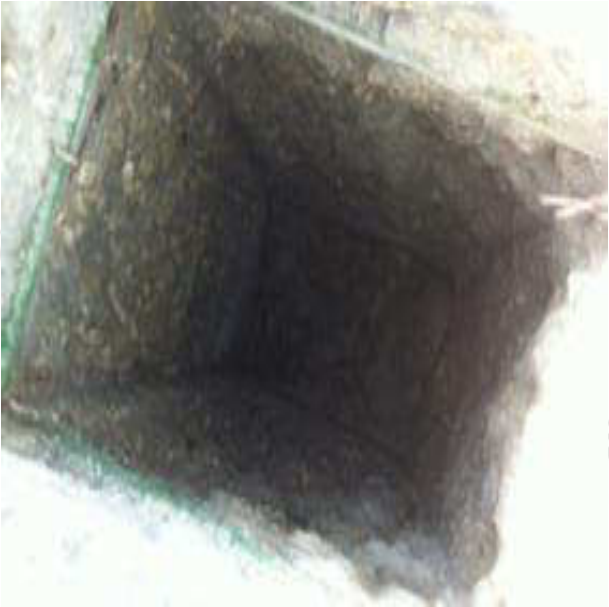
| | <p>1、现象</p> <p>（1）设备基础杯口混凝土因拉拔杯斗造成杯口周边混凝土松散，强度不足，无法安放垫铁。</p> <p>（2）大型设备基础浇筑后，混凝土顶面 50mm-100mm 高度内出现粗糙、松散，有明显的颜色变化，内部呈多孔性，基本是砂浆，无石子，强度脚底，影响受力性能，经不起外力冲击和磨损。</p> <p>2、原因分析</p> <p>（1）由于混凝土强度过低时拔出杯斗时，混凝土容易产生缩颈，但混凝土初凝后拉拔会造成杯口混凝土扰动，影响混凝土握裹力；由于混凝土本身存在松顶现象，更宜造成杯口周边混凝土松散无强度。</p> |

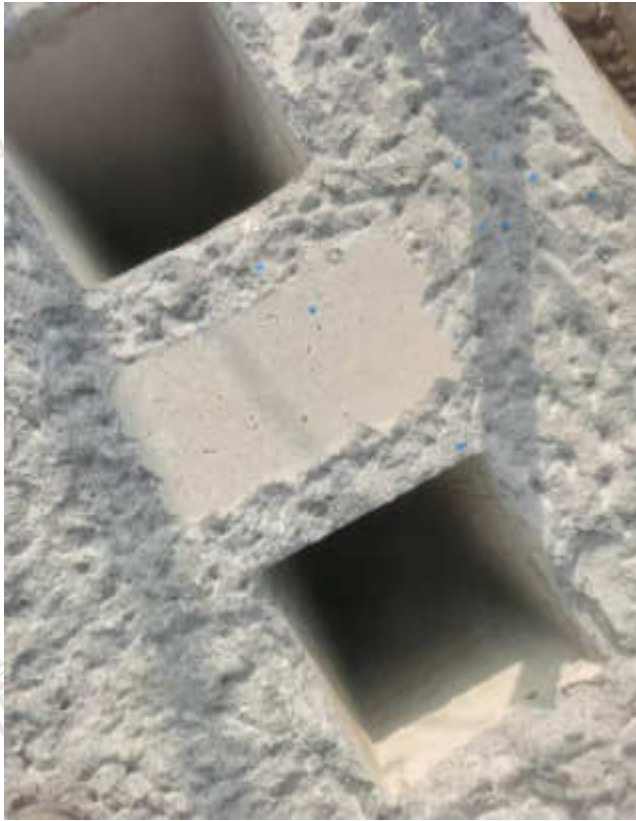
| | <p>1、防治措施</p> <p>（1）大型深杯斗可以采用倒锥形杯斗形式，加焊锚拉筋，不再拆除。</p> <p>（2）小型杯斗可以在杯斗外粘贴一层聚苯板，便于拆除且不损坏面层混凝土。</p> <p>（3）混凝土泌水没有排除，使顶部形成含水量大的砂浆层。</p> |

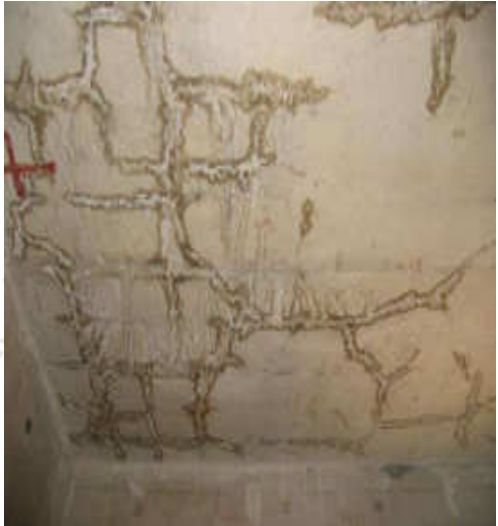
| | <p>1、现象</p> <p>(1) 现浇楼面板板底呈现龟缩裂纹。</p> <p>2、原因分析</p> <p>(1) 缺少混凝土初凝后二次搓抹程序。</p> <p>(2) 混凝土未进行二次搓抹，就过早薄膜覆盖。</p> <p>(3) 覆盖保湿养护不到位，覆盖不严密，造成收缩裂缝。</p> |

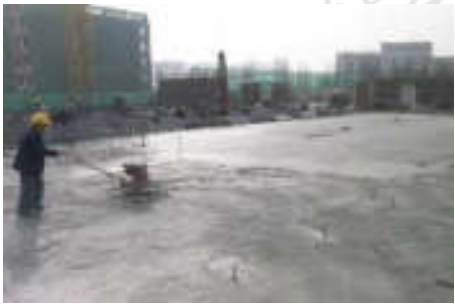
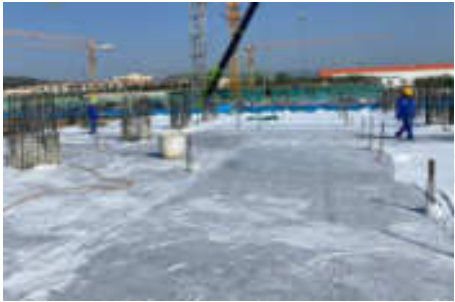
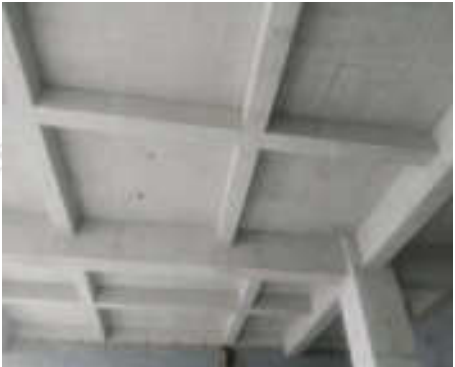
| <br><br> | <p>1、预防措施</p> <p>(1) 混凝土初凝后必须增加机械或人工搓抹程序。</p> <p>(2) 混凝土初凝后也可以采用手动小型平板振动器二次振捣，消除裂纹。</p> <p>(3) 二次搓抹或二次振捣后覆膜养护，混凝土养护不得小于 7 天，浇水次数应能保持混凝土表面湿润状态。覆盖物压紧，防止风吹开。</p> |

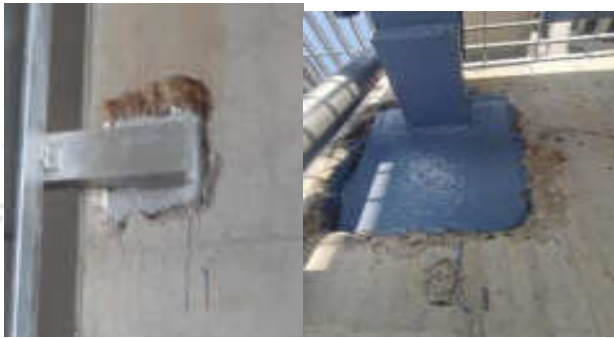
| | <p>1、现象</p> <p>(1) 预埋钢板凹陷或凸出混凝土面层，偏位倾斜。</p> <p>2、原因分析</p> <p>(1) 预埋钢板不平整。</p> <p>(2) 构件侧面埋件没有贴紧模板，安装不牢固。</p> <p>(3) 板面埋件没有二次调整。</p> |

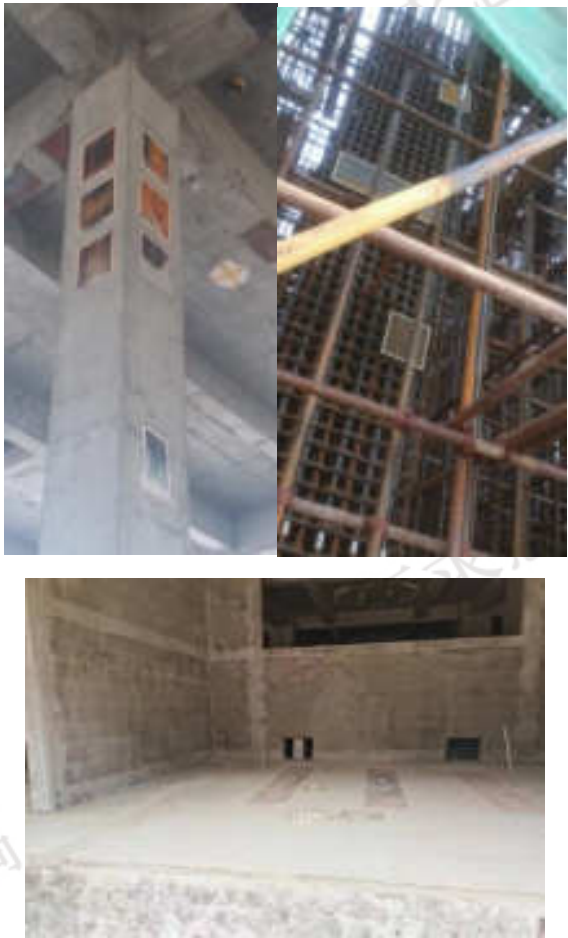
| | <p>1、预防措施</p> <p>(1) 预埋钢板安装前需将钢板调平。</p> <p>(2) 构件侧面埋件，外侧面四周粘贴双面胶。</p> <p>(3) 构件侧面埋件安装时，钢筋保护层厚度即为钢板外表面到外层筋距离，临时固定，横平竖直调整好后焊接固定牢固，也可通过螺栓固定在模板上。</p> <p>(4) 楼板、基础上表面埋件，按混凝土标高面调平焊接固定，浇筑混凝土时，避免踩踏钢筋及预埋件，混凝土浇筑完后二次调平，将埋件周边混凝土面层与钢板面抹平。</p> |

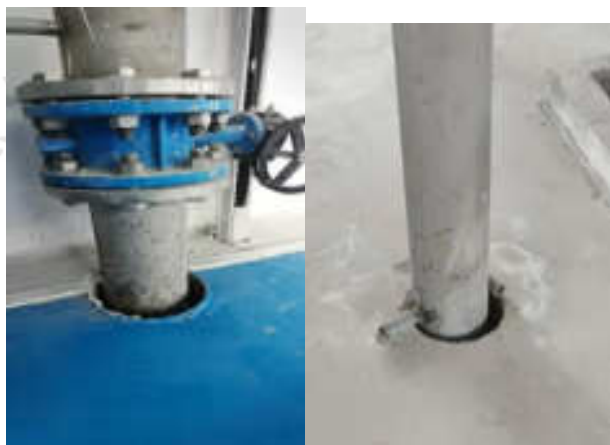
#### 1、现象

(1) 楼板预埋套管高出楼面偏低或平齐。

(2) 楼板结构层混凝土浇筑厚度偏大。

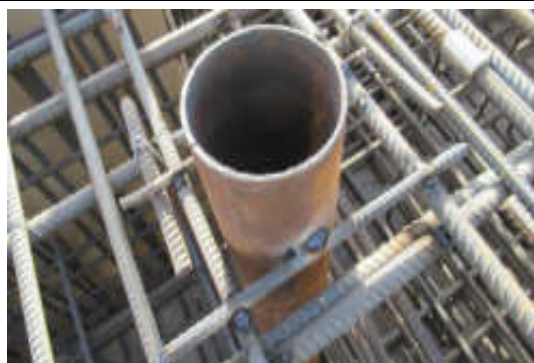
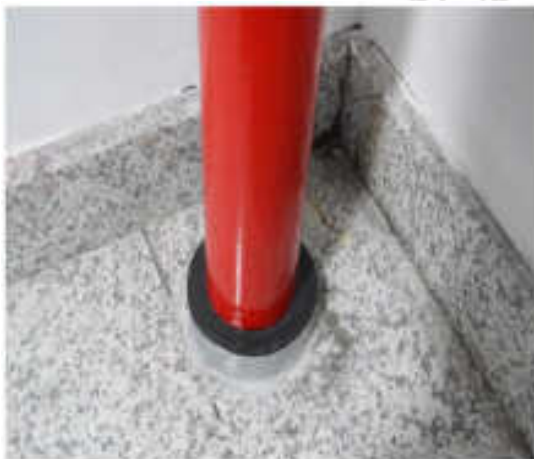
#### 1、预防措施

(1) 套管上端宜高出楼面装饰地面 20-50mm。

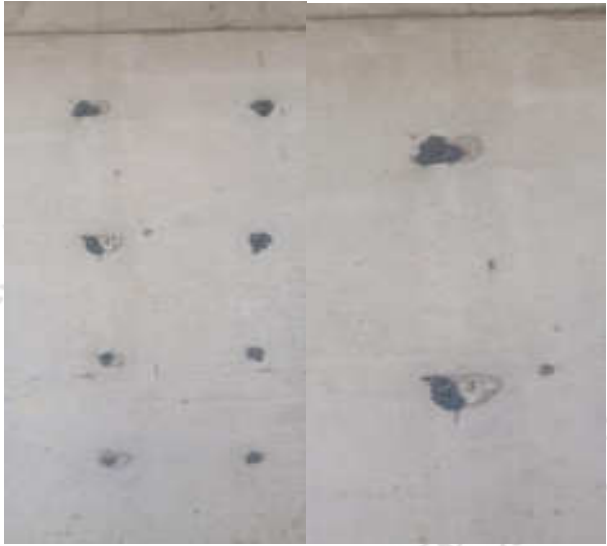
| | <p>1、现象</p> <p>（1）丝杆端头凸出混凝土面层、丝头处漏浆形成混凝土疤痕、丝头防腐不规范不美观</p> <p>2、原因分析</p> <p>（1）加固模板时丝头没加橡胶圈。丝头折断没打磨平整</p> <p>（2）防腐涂漆涂刷不美观污染周边混凝土。</p> |

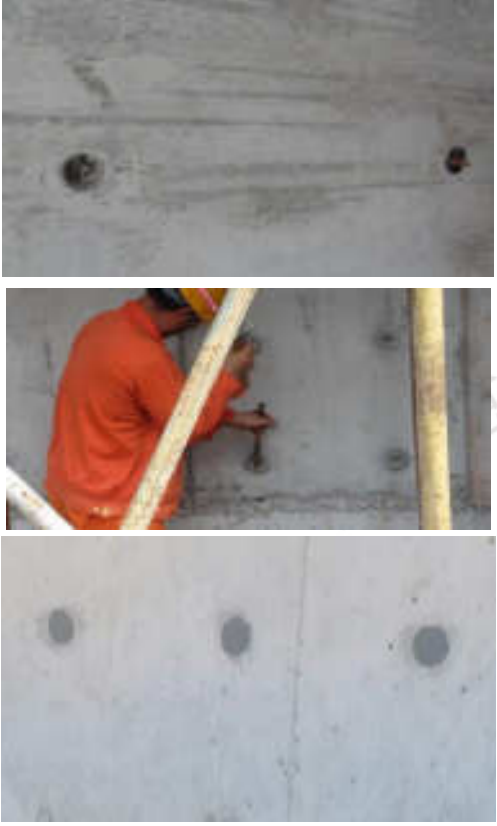
| | <p>1、预防措施</p> <p>（1）丝头处模板内侧加“锥”形橡胶垫。</p> <p>（2）拆模后取出橡胶圈，折断丝头，使丝头在凹槽底折断。</p> <p>（3）用防裂砂浆将凹槽修补抹平，并保湿养护（可粘贴胶带密封）防止收缩裂缝。</p> <p>4、治理方法</p> <p>（1）端头打磨平整，修补混凝土疤痕，丝头除锈后外露段面用颜色接近混凝土色的防腐漆涂刷（可用内径 <math>\Phi 25</math> 垫片作模具居中套在螺丝头处涂刷防腐漆）。</p> |

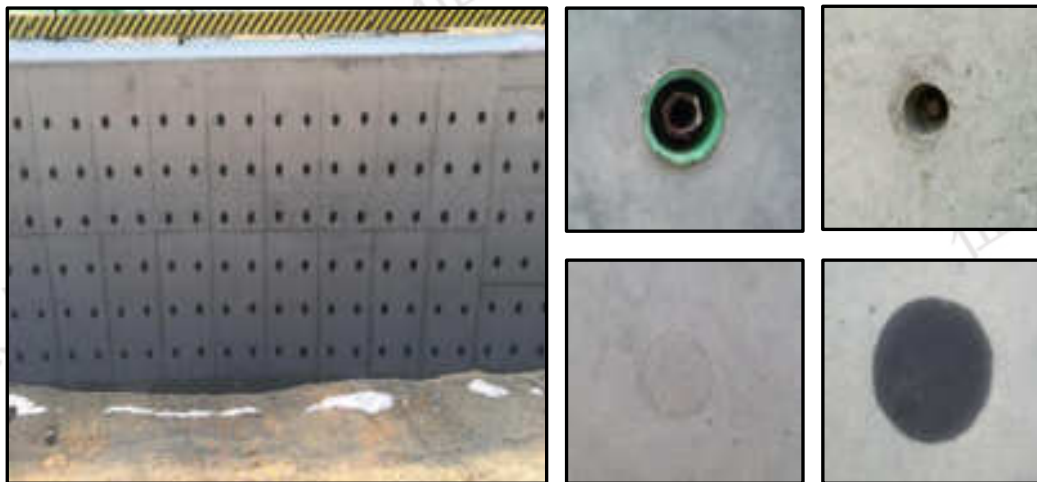
地下室、剪力墙外墙全部采用三段式止水螺杆，螺杆眼封堵工序为：外杆拆除→螺套拆除→防水砂浆封堵→涂刷聚氨酯防水涂料，要求螺杆孔封堵密实，表面砂浆无收缩裂缝，与原混凝土结构接触面无裂缝。

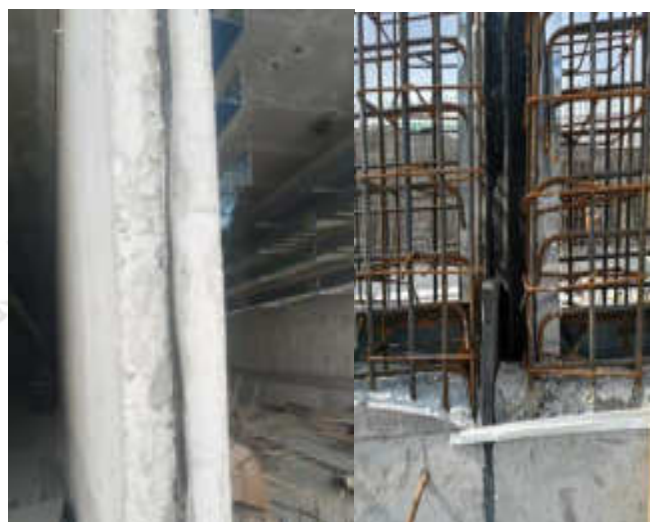
##### 1、现象

(1) 止水带纵向偏位，其中心不在伸缩缝内。

(2) 安装时定位不准偏位。

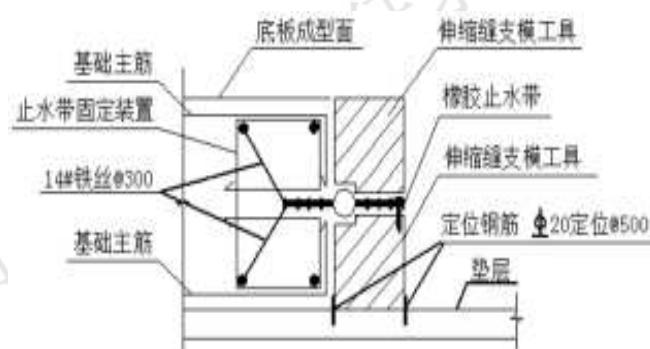
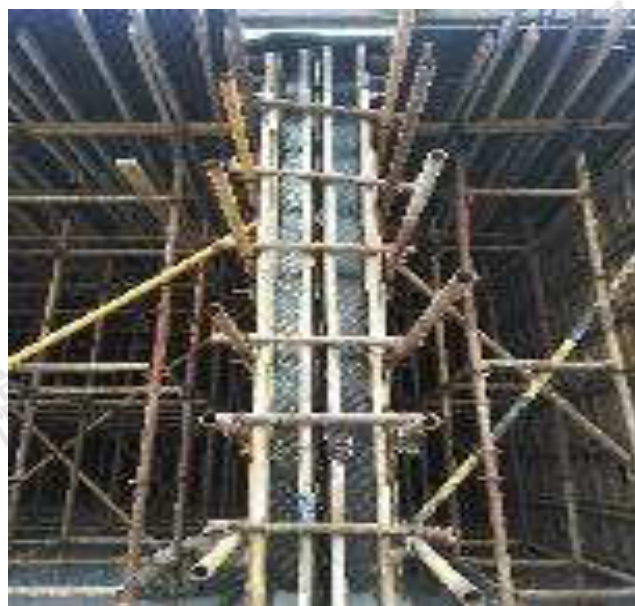
##### 1、预防措施

(1) 伸缩缝一侧模板采用上下块箱式模板支托固定橡胶止水带，箱型模板宽度为止水带宽度的1/2。里侧采用钢筋卡固定橡胶止水带。

(2) 居中安放止水带，止水带中部圆环卡在箱型模板豁口处。

(3) 模板通过对拉螺杆加固。

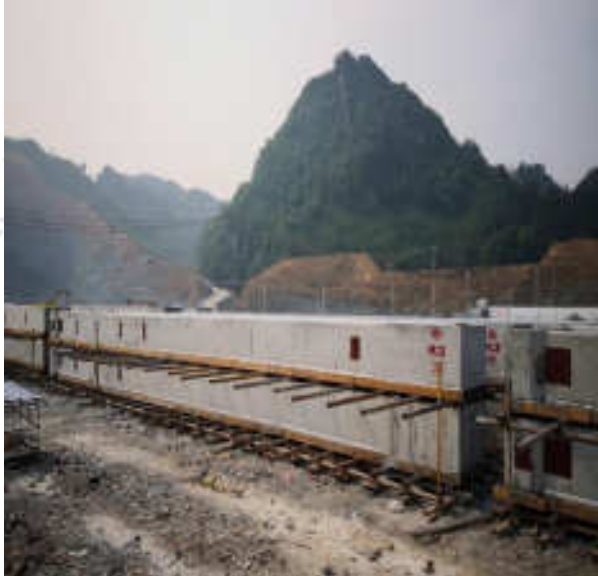
| | <p>1、现象</p> <p>（1）预制钢筋混凝土柱子吊车梁上部变截面处在翻身、运输、吊装中出现裂纹。</p> <p>2 原因分析</p> <p>（1）翻身、运输、堆放、起吊时混凝土强度偏低。</p> <p>（2）翻身、起吊绑扎位置不合理。</p> <p>（3）运输、堆放支垫位置不合理。</p> <p>（4）预制柱变截面处钢筋配筋未考虑翻身时弯曲变形要求。</p> |

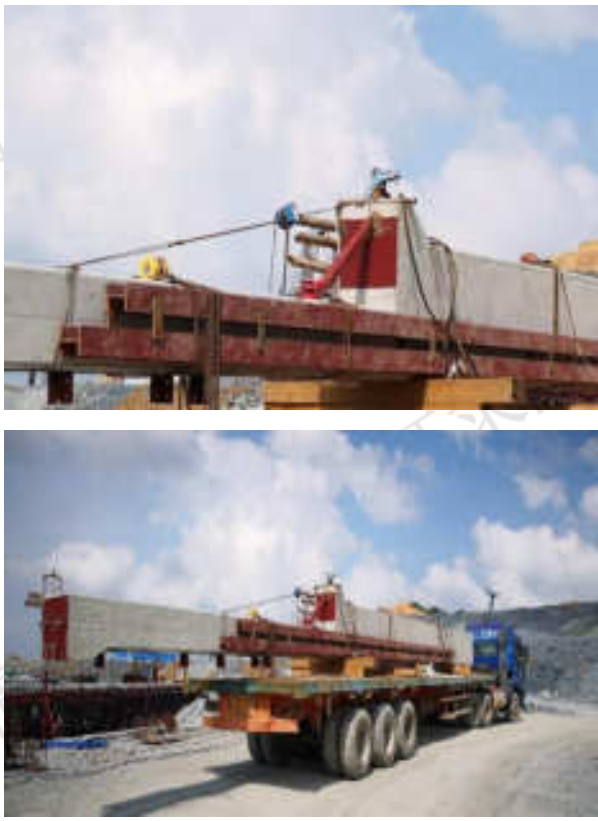
| | <p>1、预防措施</p> <p>（1）构件运输时的混凝土强度，应达到设计强度等级 100%。</p> <p>（2）钢筋混凝土构件的垫点和装卸车时的吊点，上车运输或卸车堆放，应按设计要求进行。</p> <p>（3）应对柱子变截面处采取特殊加固处理：一是在吊车梁牛腿与吊车梁连接埋件处拉设 12 号工字钢，并在小柱悬臂中点处于吊车梁牛腿间加设倒链加固。</p> |

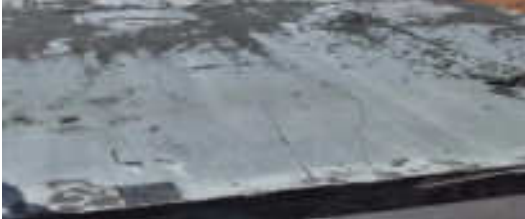
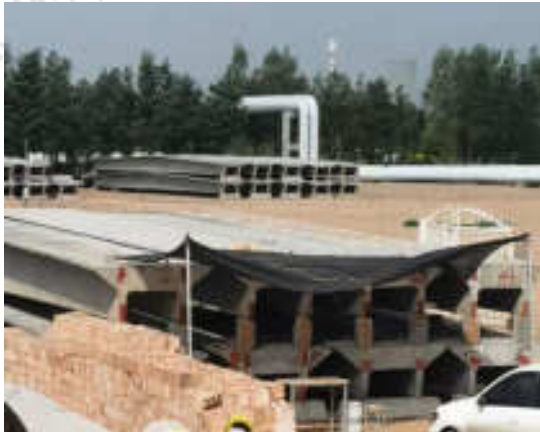
| <br> | <p>1、现象</p> <p>（1）大跨度双 T 型预应力屋面板放张、脱模后出现裂纹等。</p> <p>2、原因分析</p> <p>（1）预应力钢绞线张拉未严格按图集张拉力进行张拉，张拉力过大。</p> <p>（2）未按图集要求在端部设置消除握裹力的塑料套管。</p> <p>（3）浇筑完成后养护不及时，昼夜温差大，导致产生收缩裂纹。</p> <p>（4）放张时混凝土强度未达到规范要求（75%）。</p> <p>（5）吊耳未按图集要求设置（图集 8 个，现场 4 个），导致起吊时吊耳附近产生裂纹。</p> <p>（6）双 T 板脱模过程中，行车钢丝绳不居中，出现偏离起吊，吊运工程中吊耳受力不均。</p> |

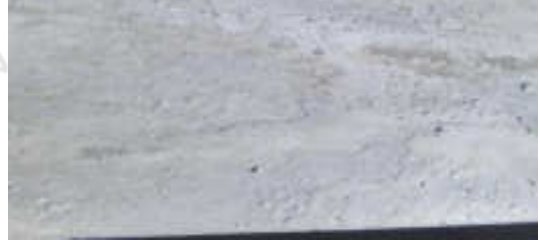
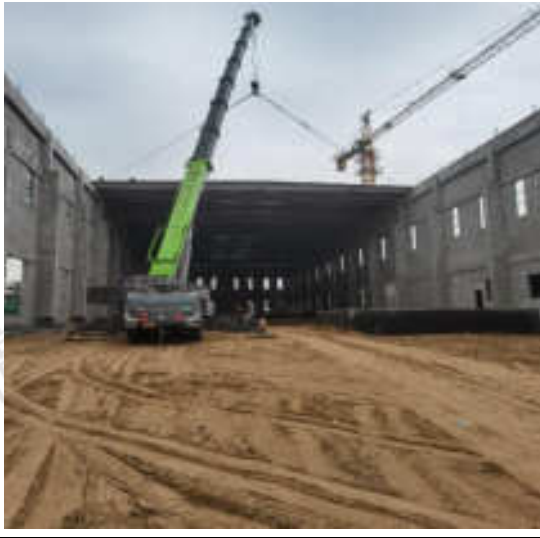
| <br> | <p>1、预防措施</p> <p>（1）钢绞线严格按图集要求的张拉力进行张拉；并按图集要求在相应钢绞线端部 1.5m 范围内设置塑料套管，以消除端部握裹力。</p> <p>（2）浇筑完成后，按要求进行养护，夏季避开中午高温时段浇筑混凝土。</p> <p>（3）混凝土强度达到设计强度 75% 以上方可进行钢绞线放张。</p> <p>（4）吊耳严格按图集设置，保证脱模及吊运过程中受力均匀。</p> <p>（5）双 T 板脱模时，保证两台行车钢丝绳均居中，保证脱模及整个吊运过程中受力均匀，同时两台行车应同步同速运行。</p> |

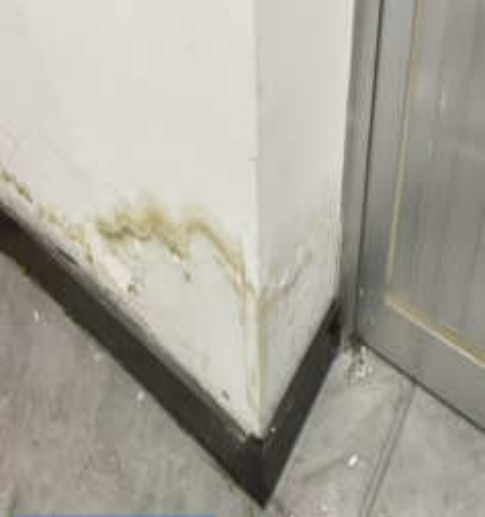
| | <p>1、现象</p> <p>（1）一层墙体底部返潮。</p> <p>2、原因分析</p> <p>（1）底层室内以下或防潮层以下的砌体，小砌块的孔洞没有用混凝土灌孔或用砌筑砂浆灌注。</p> <p>（2）基础防潮层不规范。</p> |

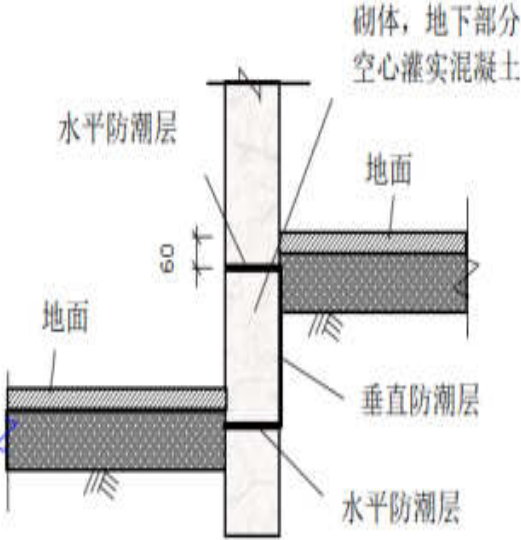
| <p style="text-align: center;">地面以下墙身防潮</p> | <p>1、预防措施</p> <p>（1）底层室内以下或防潮层以下的砌体为小型空心砌块时，应采用强度等级不低于 C20（或 C20）的混凝土灌实小砌块的孔洞。</p> <p>（2）墙身防潮层，在室内地坪下 60mm 处，用 M20 水泥砂浆（内掺水泥重量 5% 的防水剂）铺抹 20 厚。当墙两侧室内地面标高不同时，应分别在两个地坪下 60mm 处设置两道水平防潮层，并在迎土面做 20 厚 1:2 聚合物水泥砂浆垂直防潮层，垂直防潮层水平防水层搭接不小于 120mm。</p> |

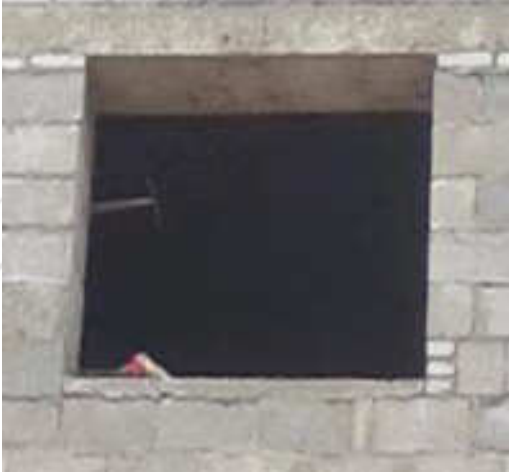
| | <p>1、现象</p> <p>(1)加气混凝土砌块门窗口未采用实心水泥砖嵌砌，门窗安装固定不牢固。</p> <p>2、原因分析</p> <p>(1)相关人员对设计和规范要求不熟悉，技术交底不彻底，没有针对性。</p> <p>(2)宽度大于 1.5m 或轻质或轻质砌块墙体厚度小于 120mm 的门窗两侧未设置现浇混凝土边框。</p> <p>(3)在每层房屋的的窗下墙上部未采用配筋混凝土条带。</p> |

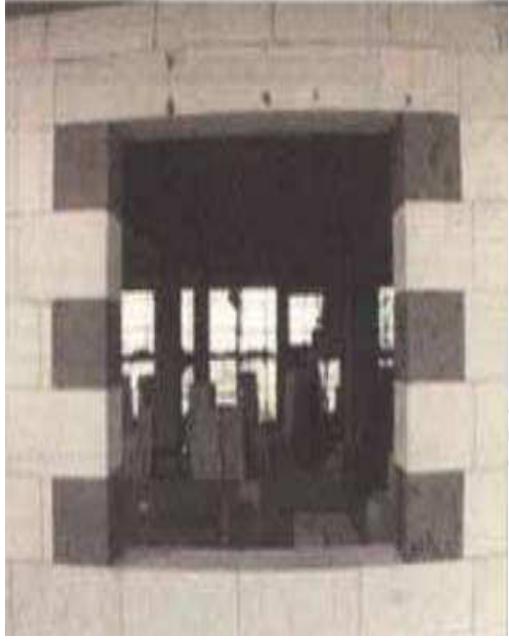
| | <p>1、预防措施</p> <p>(1)组织相关人员对设计要求和规范规定进行学习，技术交底要有针对性。</p> <p>(2)门窗洞口用实心水泥砖或 C20 混凝土预制块嵌砌，嵌砌块上下间距不大于 600mm。</p> <p>(3)宽度大于 1.5m 或轻质或轻质砌块墙体厚度小于 120mm 的门窗两侧应设置现浇混凝土边框。</p> <p>(4)在每层房屋的的窗下墙上部采用配筋混凝土条带，内配 2Φ10 纵筋和 Φ6 分布筋，C20 混凝土 60mm 厚。</p> |

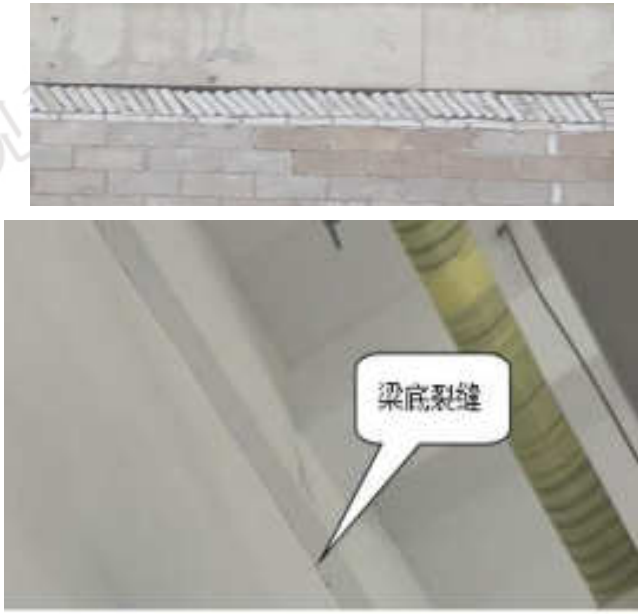
| | <p>1、现象</p> <p>(1) 梁底无斜砌顶紧、砂浆不饱满、梁底墙面裂缝。</p> <p>2、原因分析</p> <p>(1) 梁底斜砌过早。</p> <p>(2) 梁底斜砌没有顶紧或砂浆不饱满。</p> <p>(3) 砌块施工未预先绘制砌块排列图，锚拉筋位置不准确，砌块排列混乱，造成砌块搭接长度不符合要求。</p> |

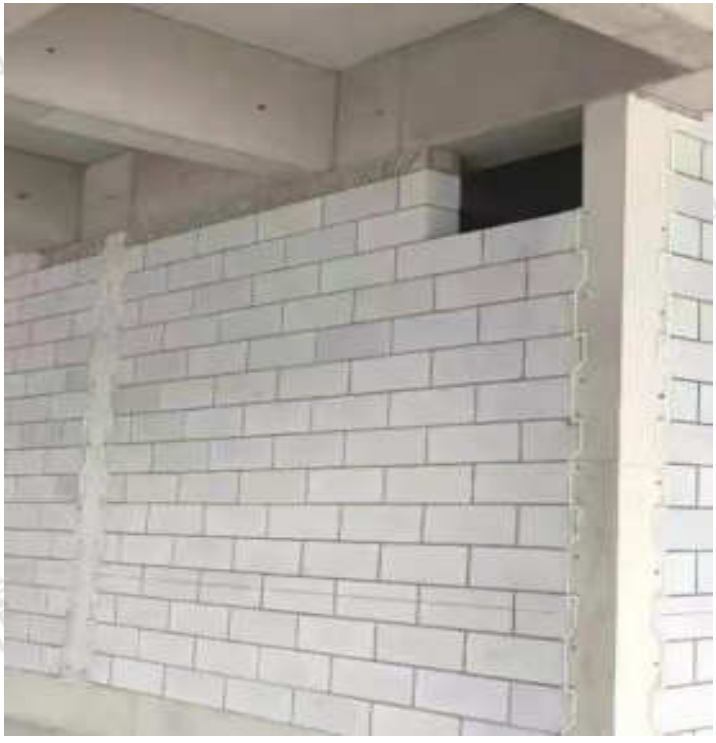
| | <p>1、预防措施</p> <p>(1) 下部墙体砌筑完停留 14 天后再砌梁底顶紧部分。</p> <p>(2) 梁底斜砌必须顶紧梁底，缝隙砂浆挤满。</p> <p>(3) 砌块施工应预先绘制砌块排列图，并设计皮数杆，砌筑时应上下错缝搭接，加气块搭接不小于 150mm。</p> <p>(4) 卫生间墙底部应砌烧结普通砖、或预制、现浇混凝土，其高度不小于 200mm。</p> |

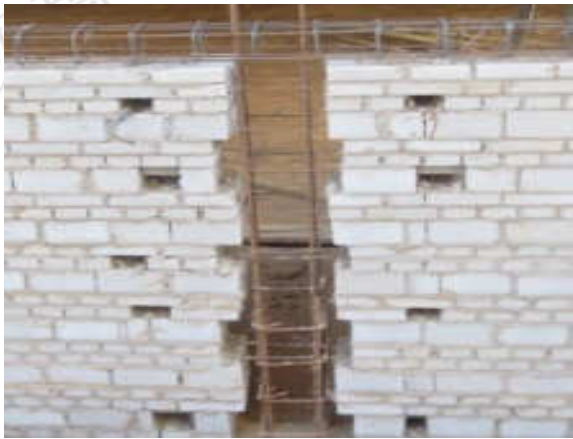
| | <p>1、现象</p> <p>(1)构造柱马牙槎凹凸尺寸及高度不一致，两侧不对称。</p> <p>(2) 构造柱顶端浇筑不密实。</p> <p>2、原因分析</p> <p>(1)对规范要求掌握不够，技术交底没有针对性。</p> <p>(2) 过程监督不到位。</p> |

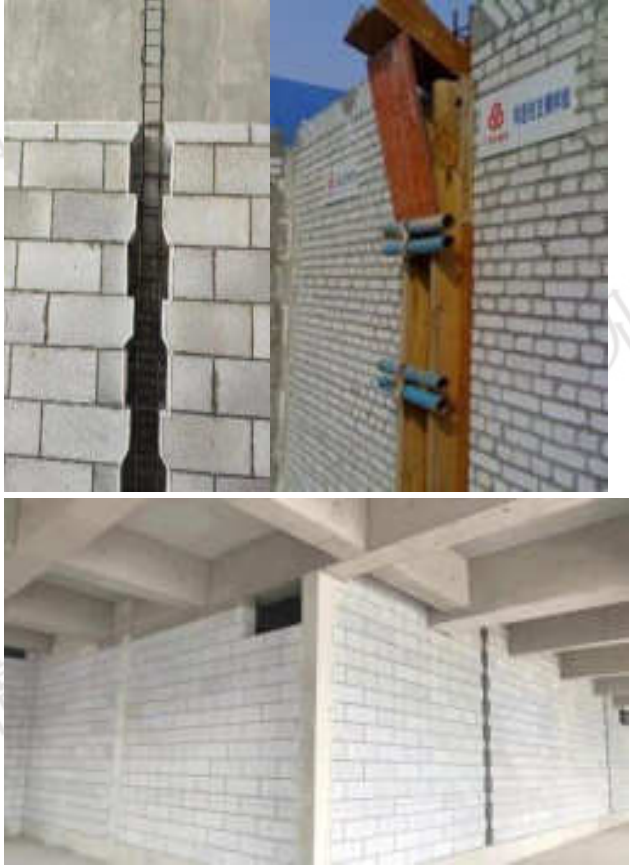
| | <p>1、预防措施</p> <p>(1)熟悉施工规范要求，技术交底应有针对性。</p> <p>(2)构造柱马牙槎先退后进，马牙槎宽度不小于 60mm，马牙槎高度不大于 300mm，根据砌块高度适当调整，两边对称砌筑，上下保持垂直。</p> <p>(3)支模前沿马牙槎边缘粘贴双面胶，防止漏浆。</p> <p>(4)构造柱模板加固对拉螺栓，布置在柱中，顶端设斜口方便下料和顶部浇捣密实。保湿养护。</p> |

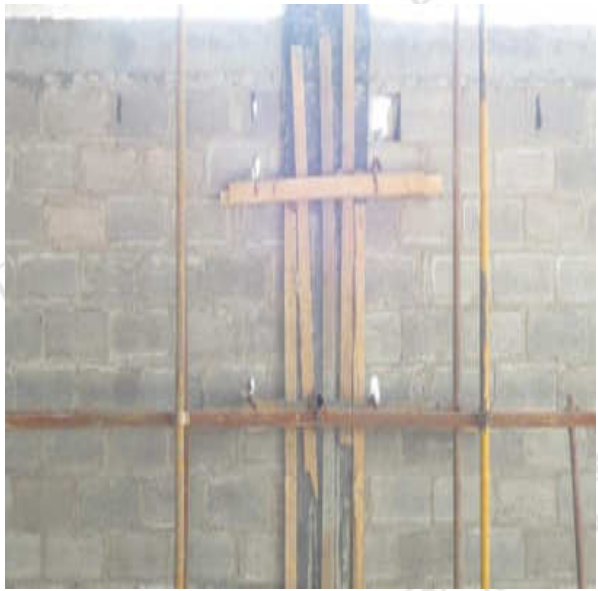
| | <p>1、现象</p> <p>(1) 构造柱两侧穿墙加固，打洞破坏砌块。</p> <p>2、原因分析</p> <p>(1) 加固方法不当，对拉杆件布置在构造柱两侧墙上，打孔损坏砌块。</p> |

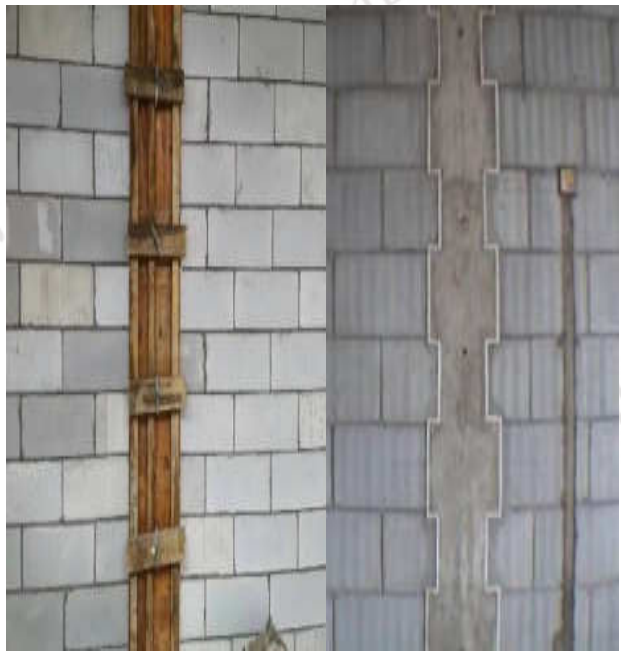
| | <p>1、预防措施</p> <p>(1) 将构造柱模板加固对拉螺栓，布置在柱中。</p> <p>(2) 支模前沿马牙槎边缘粘贴双面胶，防止漏浆。</p> |

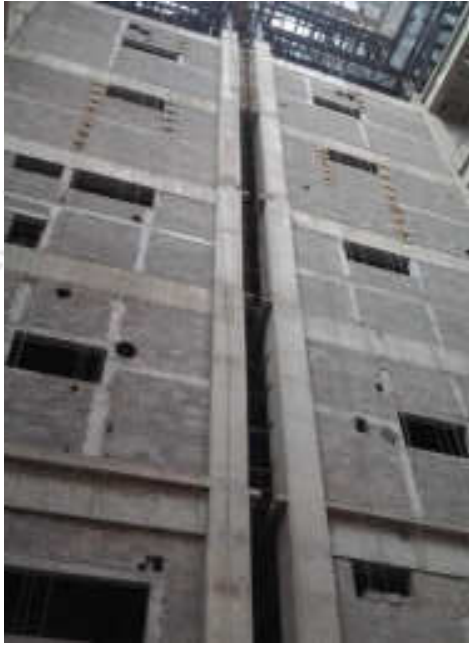
| | <p>1、现象</p> <p>（1）多层或高层房屋外门窗在垂直方向中线的水平位置偏移超差；在水平方向中线的上下位置偏位超差。</p> <p>2、原因分析</p> <p>（1）在砌筑上层外门窗洞口墙体时，未将下层外门窗洞口的中心线引测上去，或者引测点位置不准，造成各层外门窗垂直方向位置偏差大。</p> <p>（2）砌体预留的外门窗洞口过大，在安装外门窗时为了省事，不是以洞口中心线为准，将多余量往两边平分，而是都在一侧补砌或补浇混凝土或补抹厚层砂浆的做法补堵，造成各层外门窗垂直方向偏差大。</p> <p>（3）砌体预留的外门窗洞口过小，在安装外门窗时为了省事，不是以洞口中心线为准，平分凿去两边墙体，而是仅凿去一边墙体，也会造成外门窗垂直方向偏差大。</p> <p>（4）浇筑外门窗洞口上的圈梁、或安装过梁时，标高未控制好，造成同一层外门窗水平方向的位置偏差大。</p> |

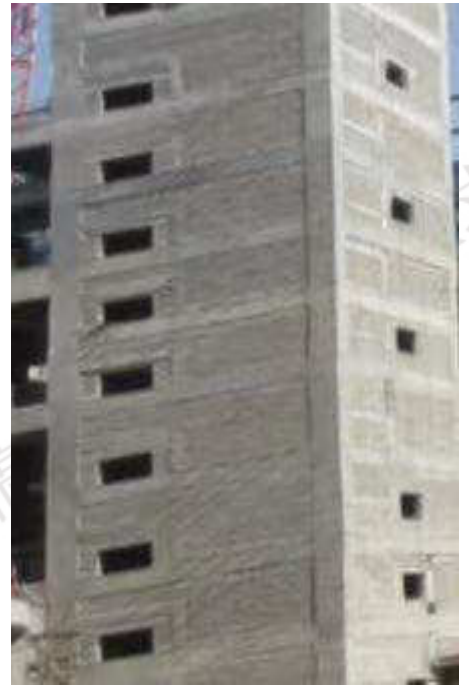
| | <p>1、预防措施</p> <p>（1）在砌筑外门窗施工前，应用经纬仪将最下层的外门窗洞口中心线逐层引测上去，砌筑墙体时，应认真量好尺寸，两边分中，不要把洞口砌的偏大或偏小。</p> <p>（2）窗台及圈梁、过梁高度，统一以各层 50cm 标高线为准，控制好标高，使每一层所有的外门窗洞口齐平。</p> <p>（3）洞口包边框、过梁（或圈梁）模板加固支撑牢固，浇筑混凝土时，人工分层下料振捣，不得拆除或移动支撑杆件。</p> <p>（4）门窗洞口尺寸偏差控制在<math>\pm 5\text{mm}</math> 以内，上下洞口位置控制在 20mm 以内。</p> |

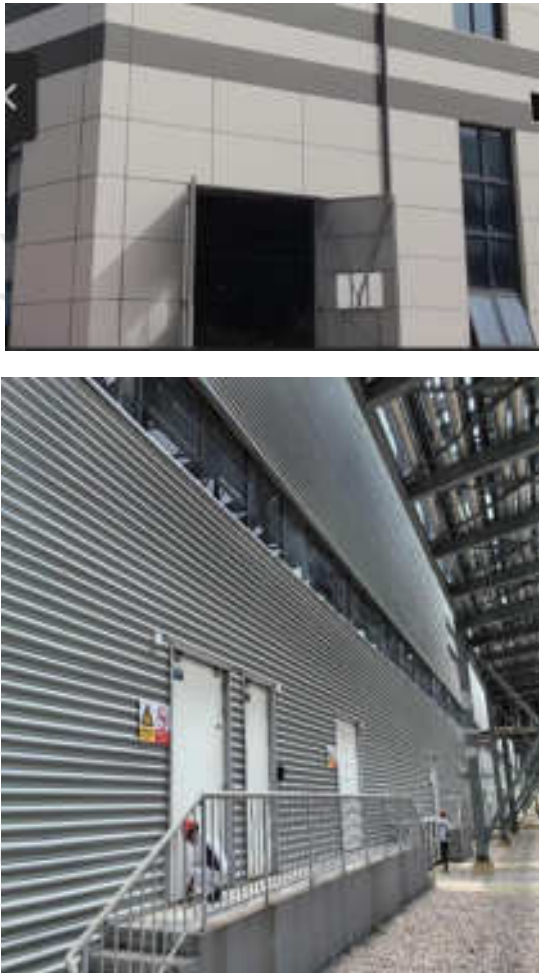
| 质量问题 | <div></div> | <div><div>1、现象</div><div>（1）外门无雨棚。</div><div>2、原因分析</div><div>（1）雨棚在建筑图上，控制室采用防爆要求施工，全剪力墙结构，结构图不体现雨棚，施工遗漏。</div></div> |

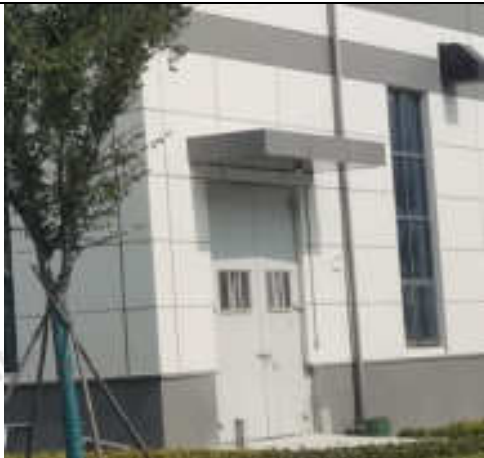
| 正确做法及防治措施 | <div></div> | <div><div>1、预防措施</div><div>（1）施工前，对结构图与建筑图进行审核，核对门窗位置、确定雨棚、过梁等标高及做法，雨棚不在结构图上时，特别注明在结构施工时一起整浇。</div><div>（2）外门设计无雨棚时，提前提出洽商记录，增加雨棚。</div><div>（3）施工遗漏时，增设雨棚。</div></div> |

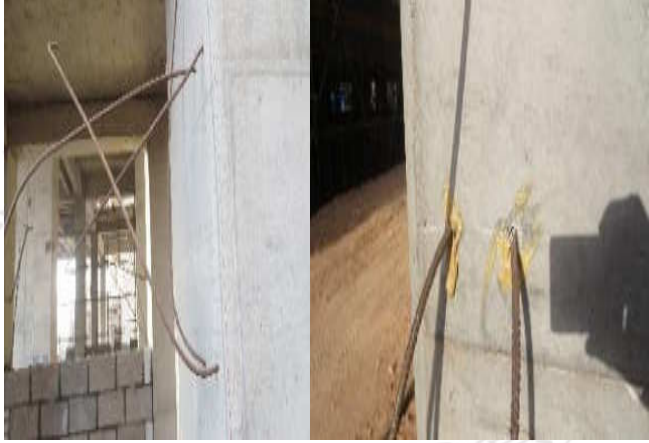
| | <p>1、现象</p> <p>(1) 拉拔试验不满足要求。</p> <p>2、原因分析</p> <p>(1) 圆钢植筋。</p> <p>(2) 孔深不足。</p> <p>(3) 孔内清理不干净或潮湿。</p> <p>(4) 植筋胶不饱满，没有完全充满孔和包裹钢筋。</p> |

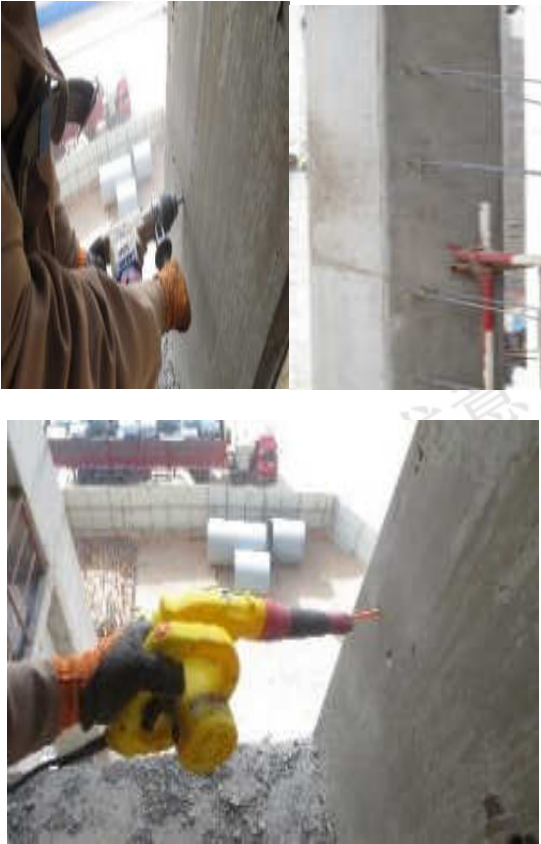
| | <p>1、预防措施</p> <p>(1) 采用 6 或 <math>\Phi 8</math> 螺纹钢筋，锚固长度不小于 100mm，外露长度不小于 700mm，末端加 90° 弯钩。</p> <p>(2) 钻孔 <math>\Phi 8</math>-<math>\Phi 10</math>mm，孔深 <math>\geq 100</math>mm。</p> <p>(3) 孔内粉尘用吹风机吹扫干净，并保持干燥。</p> <p>(4) 注胶充满孔并随时单方向旋转插入钢筋，胶完全包裹钢筋。</p> <p>(5) 植筋胶必须有合格证及检测报告。</p> <p>(6) 钢筋表面无锈蚀，批量植筋前，先做植筋拉拔试验，合格后方可批量进行。</p> |

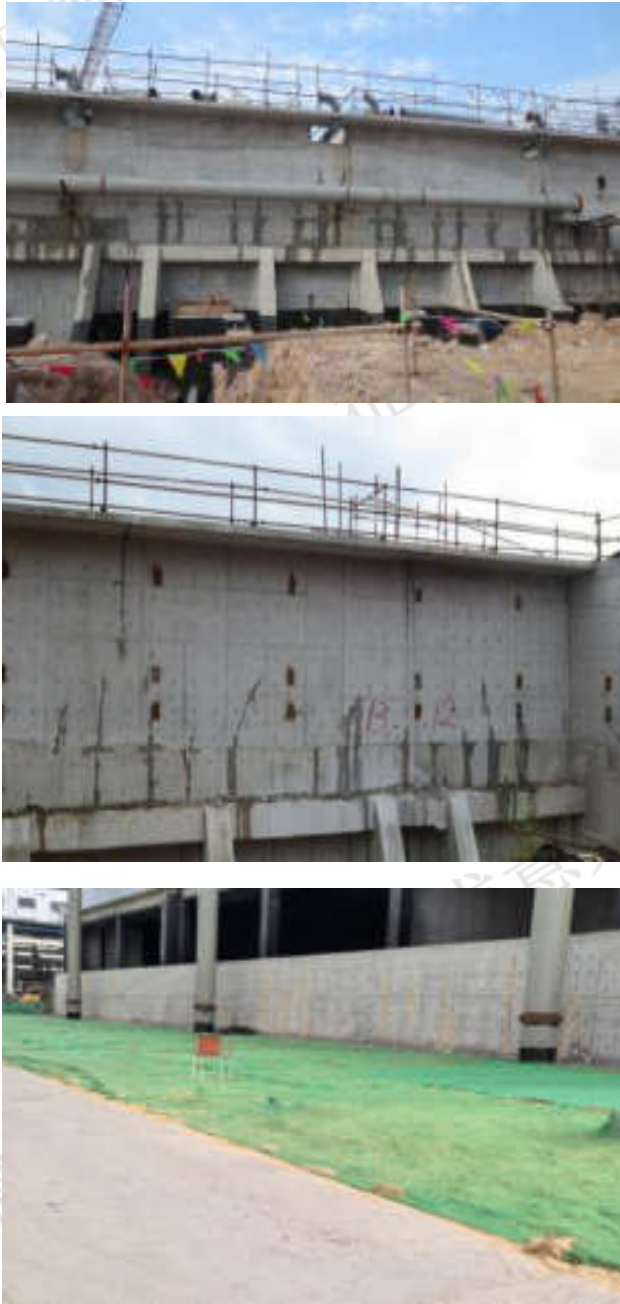
| <b>质量问题</b> <div style="display: flex; justify-content: space-between;"> <div style="width: 45%;"> </div> <div style="width: 50%;"> <p>1、现象<br/>池壁竖向每 2m 左右贯通性裂纹，冬季渗漏偏重。</p> <p>2 原因分析</p> <p>（1）水泥熟料标号过高，一般为 C62.5，而水池浇筑一般为 C42.5 水泥，从 C62.5 降到 C42.5 标号，需要参加近 1/3 的矿粉，商品混凝土站又要参加粉煤灰、泵送剂、缓凝剂、膨胀剂等粉料，大量的粉料增加了混凝土的浮浆比例，这部分浮浆极易收缩，产生裂纹。</p> <p>（2）近年来，水池子混凝土标号由早些年的 C20，增加到现在的 C35 以上，混凝土强度越高，越容易开裂。</p> <p>（3）建筑材料变了，但设计规范没变，仍然采用 35m 一道伸缩缝，35m 一道橡胶止水带，无法满足混凝土收缩要求。</p> </div> </div> | |

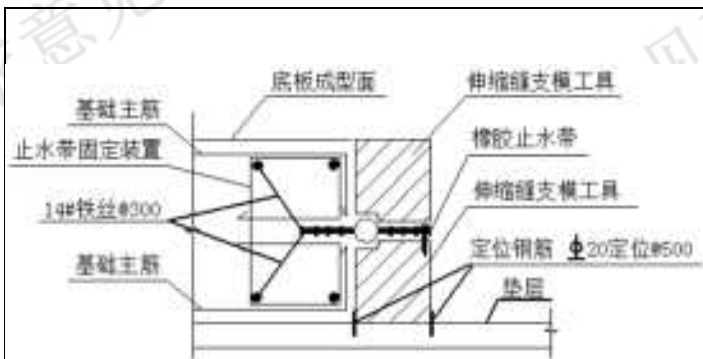
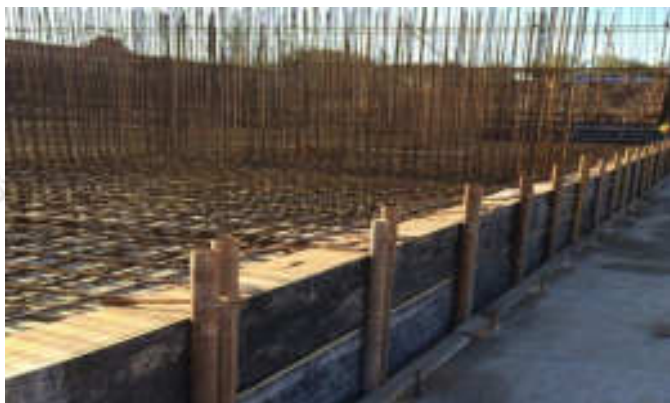
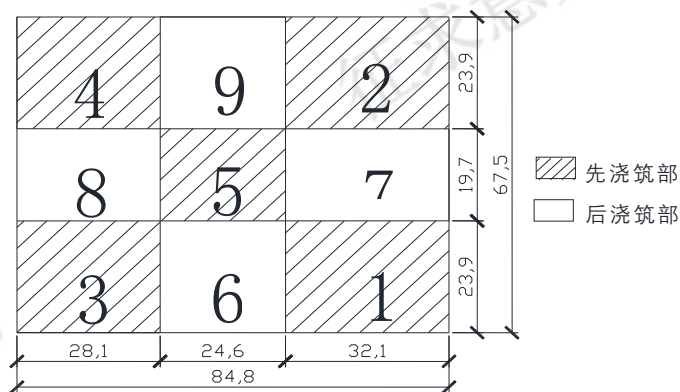
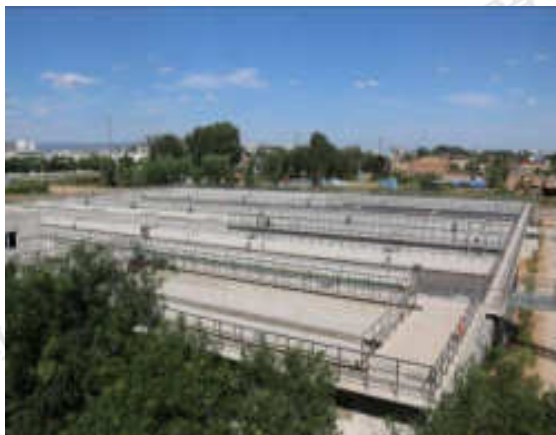
## 1、预防措施

(1) 方法一：图纸会审时就与设计与建设单位阐明现有施工技术无法保证水池子不出现竖向裂纹问题，建议沿水池子纵向每17.5m设一道橡胶止水带，橡胶止水带位置混凝土施工时，断开施工，留冷缝。横向每10m池壁部位增加一道构造止水带（只在池壁增加，钢筋不断，混凝土内外保护层断开，试水后沥青胶泥封闭保护层），构造止水带施工不留施工缝。方法一不需要调整配筋。

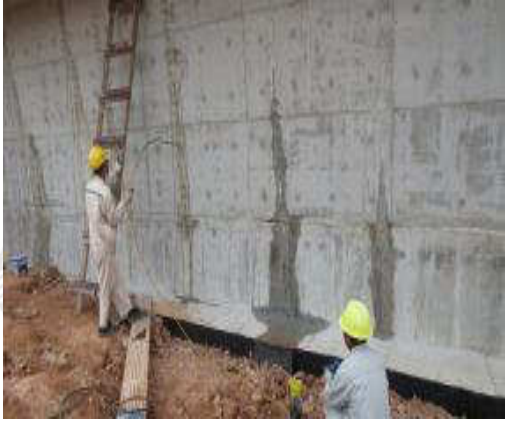
| | <p>1、现象</p> <p>（1）施工缝渗漏</p> <p>2、原因分析</p> <p>（1）施工缝处混凝土不密实。</p> <p>（2）施工缝混凝土接缝未处理。</p> <p>（3）止水钢板偏位或漏焊。</p> |

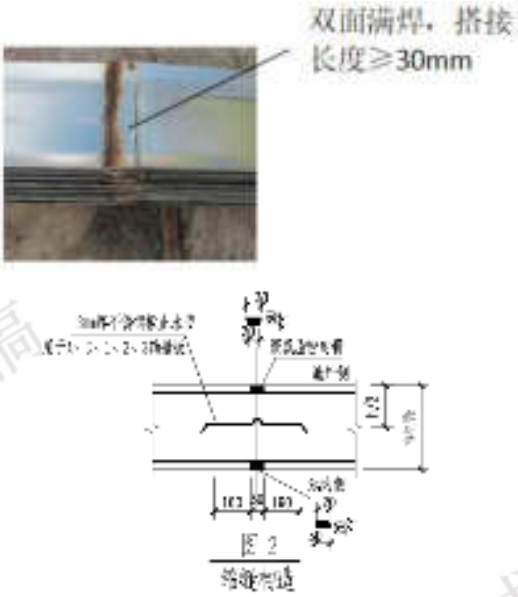
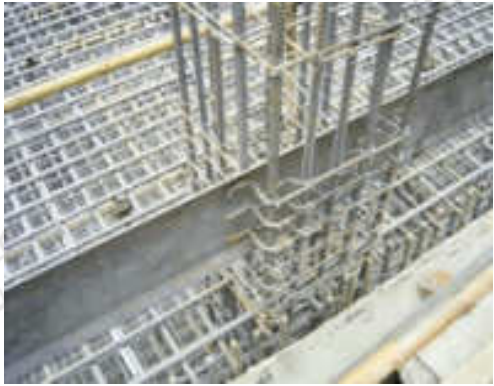
| <div data-bbox="231 940 750 1534"> <p>双面满焊，搭接长度<math>\geq 30\text{mm}</math></p> <p>图 2 构造</p> </div> | <p>1、预防措施</p> <p>（1）施工缝位置留置在底板腋角以上 300mm 处，支模时模板上口与施工缝平齐（避免模板高出施工缝）。</p> <p>（2）止水钢板居墙中安装，止水钢板中心为施工缝平面，并保证上、下锚入混凝土均为 150mm，止水钢板应双面搭接满焊，搭接长度不少于 30mm。</p> <p>（3）施工缝处混凝土表面应平整密实，并凿毛处理。</p> <p>（4）支设上部模板前，下口混凝土侧面粘贴双面胶，并保留一排对拉螺杆固定下口模板</p> <p>（5）浇筑混凝土时，接缝处先铺一层 50mm-100mm 厚同源混凝土砂浆。</p> <p>（6）混凝土分层下料分层振捣。</p> <p>（7）焊工必须持证、并经监理参与考核合格后方可焊接止水板。</p> |

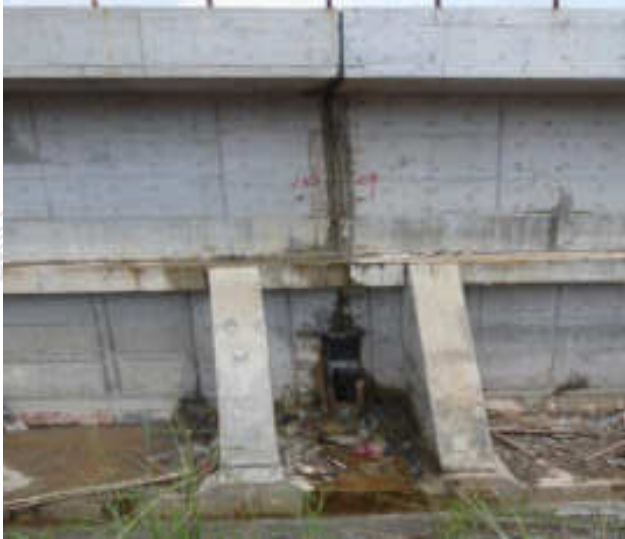
| | <p>1、现象</p> <p>（1）止水带纵向偏位，其中心不在伸缩缝内。</p> <p>（2）止水带横向偏位，止水带不居墙中，偏向墙体里侧或外侧。</p> <p>2、原因分析</p> <p>（1）止水带安装方法不当，固定不牢，浇筑混凝土时挤压偏位。</p> <p>（2）安装时定位不准偏位。</p> |
