# 化工建设工程

## 施工常见质量问题与控制图解

# 土建工程

中国化工建设企业协会

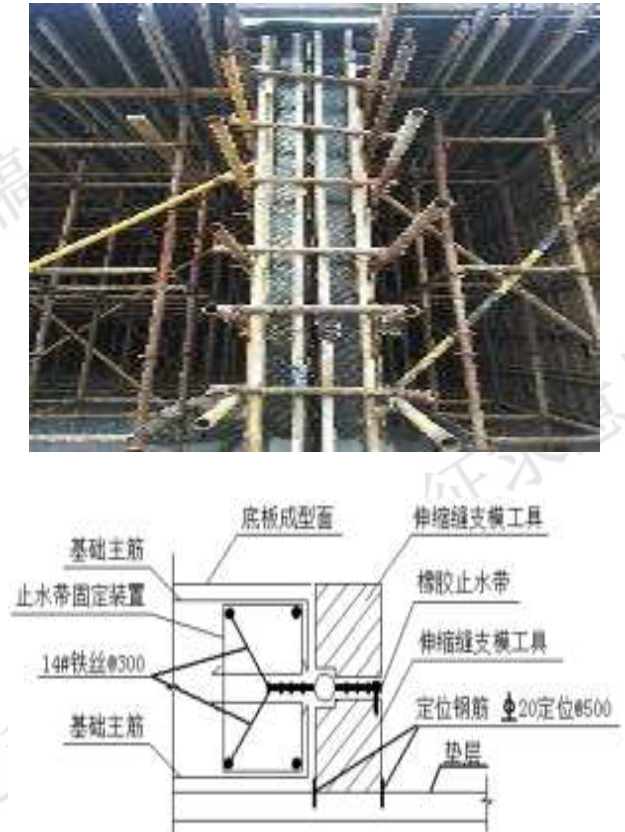
| | <p>1、预防措施</p> <p>（1）伸缩缝一侧模板采用上下块箱式模板支托固定橡胶止水带，箱型模板宽度为止水带宽度的1/2。里侧采用钢筋卡固定橡胶止水带。</p> <p>（2）居中安放止水带，止水带中部圆环卡在箱型模板豁口处。</p> <p>（3）模板通过对拉螺杆加固。</p> <p>（4）混凝土底板浇筑时，止水带部位分两次下灰，第一次下灰至略高于橡胶止水带位置，振捣保证橡胶止水带下部混凝土密实，橡胶止水带不偏移，二次下灰后振捣棒严禁撞击橡胶止水带。</p> <p>（5）立面橡胶止水带下灰前，前在止水带两侧分别插入一条振捣棒，混凝土下灰后，边振边拔，避免下灰后振捣棒跑偏造成止水带移位。</p> |

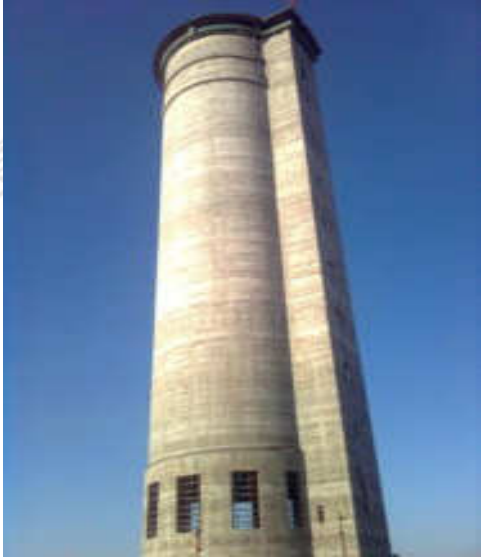
| | <p>1、现象</p> <p>（1）滑膜后混凝土表面有麻面、起砂、沾污等。</p> <p>2、原因分析</p> <p>（1）滑膜工艺决定了滑膜成型混凝土外表面无法得到清水混凝土效果。</p> <p>（2）滑膜后提浆处理受气候影响，很难做到色泽一致，观感效果一般。</p> |

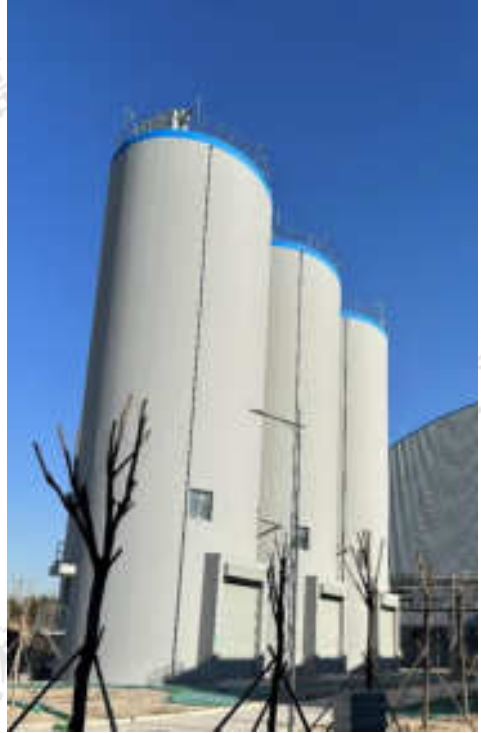
| | <p>1、预防措施</p> <p>（1）建议采用滑升架子，爬升模板形式，保证清水混凝土效果。</p> <p>（2）再滑膜模版内部衬 0.45mm 镀锌铁皮也能起到光洁混凝土表面效果，镀锌铁皮高度不宜大于 600mm, 便于操作。</p> <p>（3）混凝土提浆压面应及时。</p> |

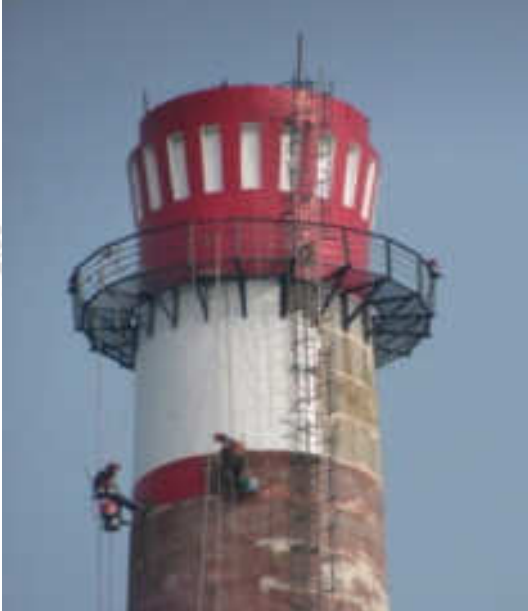
| | <p>1、现象</p> <p>(1) 烟囱、造粒塔航空标志漆起皮、褪色、脱落。</p> <p>2、原因分析</p> <p>(1) 混凝土表面打磨不彻底。</p> <p>(2) 混凝土或提浆基层在用腻子找平前未涂刷抗碱封闭底漆。</p> <p>(3) 雨天施工，表面不干燥。</p> |

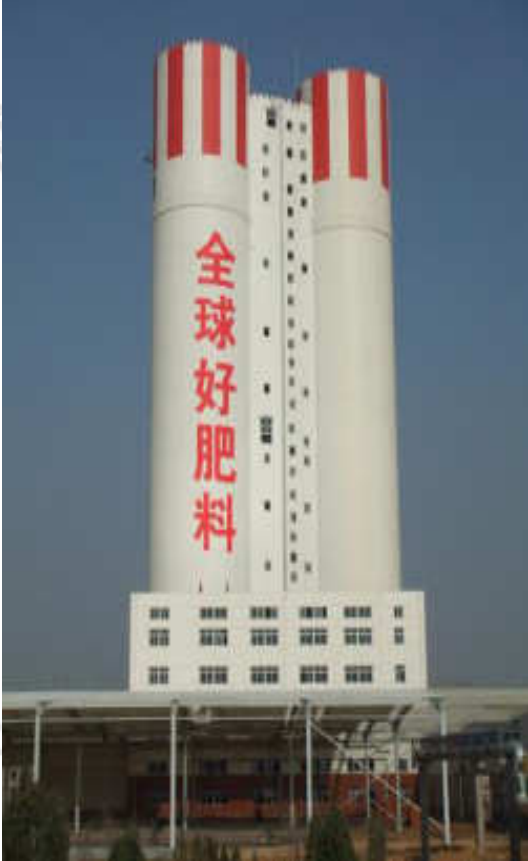
| | <p>1、预防措施</p> <p>(1) 混凝土表面必须打磨彻底，吹扫干净，不应有浮灰、起砂现象。</p> <p>(2) 混凝土或提浆基层在用腻子找平前应涂刷抗碱封闭底漆。</p> <p>(3) 尽量避开雨天施工。</p> <p>(4) 必须严格按照设计要求，保证基本工序符合设计要求。保证刮腻子质量及涂料变数符合设计要求。</p> |

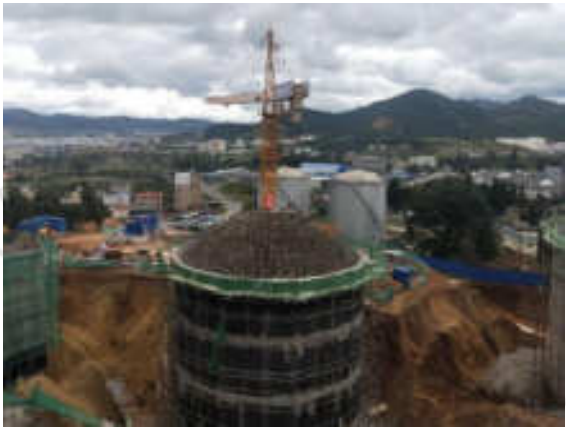
| | <p>1、现象</p> <p>（1）覆土罐外罐混凝土穹顶球形结构，球拱弧度不够。</p> <p>（2）本应只承受压应力的混凝土结构承受部分拉应力，存在安全风险。</p> <p>2、原因分析</p> <p>（1）穹顶部分球面支撑系统未制作弧形桁架式模具进行标高定位，造成穹顶中间部位偏低，改变了受力结构。</p> |

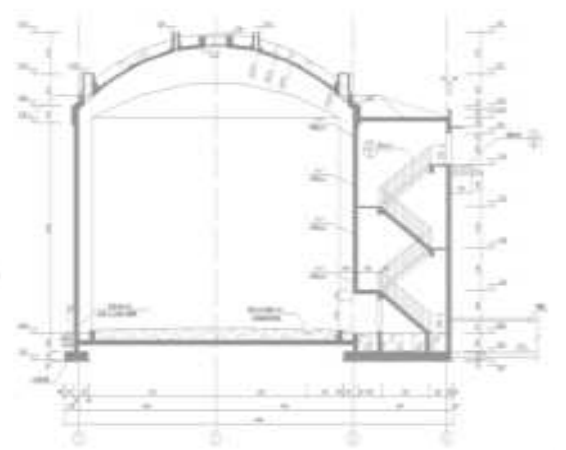
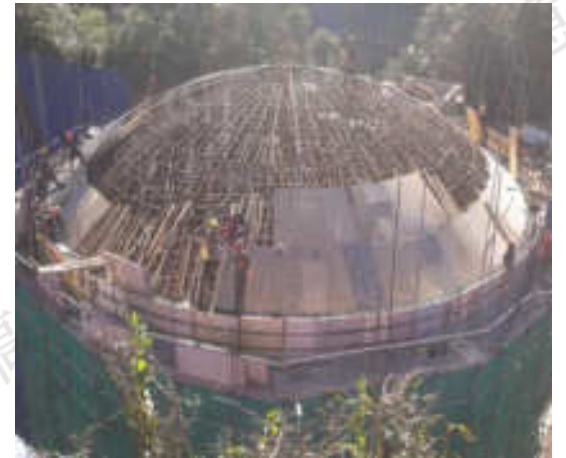
| <br> | <p>1、预防措施</p> <p>（1）应将穹顶剖面尺寸转化成平面尺寸在地面上放样，制作定型桁架，作为穹顶施工的定位装置，沿周圈转动，定位每条弧线上的支撑点标高，确保弧度符合标准要求。</p> <p>（2）施工必须按照论证方案执行，球形穹顶应制作曲度模型进行验收。</p> <p>（3）混凝土浇筑时必须由下向上浇筑。</p> |

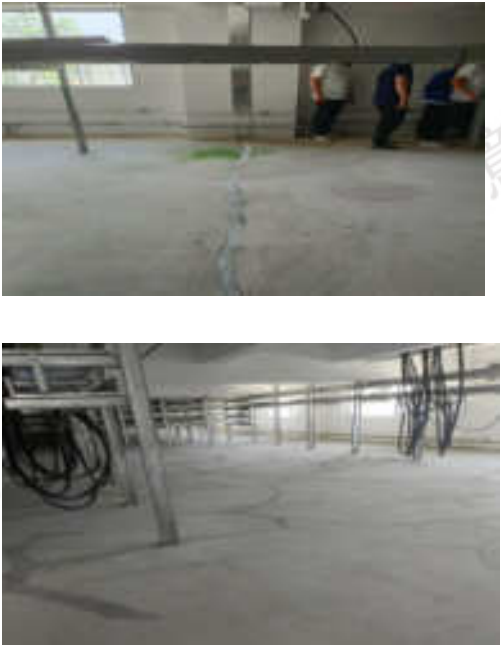
| | <p>1、现象</p> <p>(1) 地面混凝土垫层不规则裂纹，边角处损坏。</p> <p>2、原因方向</p> <p>(1) 面积较大的地面未留设伸缩缝，因温度变化而产生较大的胀缩变形，使地面产生裂缝。</p> <p>(2) 因局部地面荷载过大而造成地基土下沉，使地面产生贯通性不规则结构裂缝。</p> <p>(3) 回填土不密实，面层排水不畅，顺着裂纹渗入混凝土中，造成回填土沉降，地坪局部悬空，出现裂纹。</p> <p>(4) 混凝土地面边角处是地面受力的薄弱部位，边角处在地面荷载作用下，常发生翘曲变形和损坏。</p> |

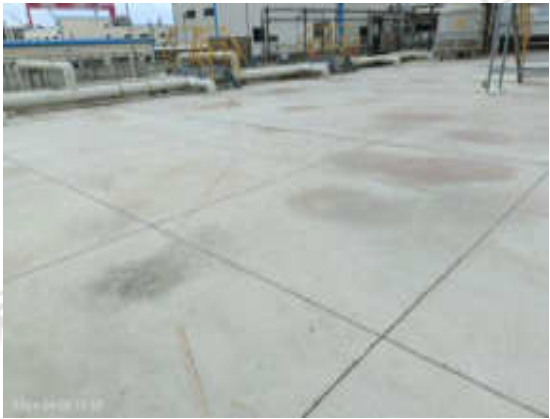
| | <p>1、防止措施</p> <p>(1) 混凝土应夯填密实，必要时引水局部浸润，消除湿陷隐患，无明水后二次夯实，保证密实度符合要求，</p> <p>(2) 按规范规定留置纵向和横向缩缝，间距不大于 6m，伸缝到底，缩缝切割深度应大于 1/3 垫层厚度。</p> <p>(3) 严格控制排水坡度，避免雨水侵入，造成不均匀沉降。</p> <p>(4) 地面不应局部受力，应有可靠防护措施。</p> |

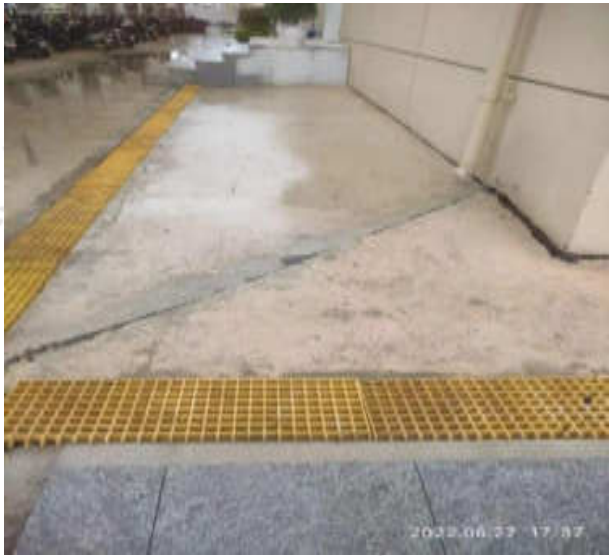
| | <p>1、现象</p> <p>(1) 散水断裂、不均匀沉降。</p> <p>(2) 未与建筑物规范隔离，未正确设置伸缩缝、未填充柔性防水材料。</p> <p>2、原因分析</p> <p>(1) 地基不密实、纵向未留置伸缩缝导致断裂或沉降。</p> <p>(2) 未与建筑物规范隔离，未填充柔性防水材料，雨水渗入造成散水不均匀沉降。</p> <p>(3) 北方地区散水下未敷设碎石防冻融层，造成回填土冻融，散水隆起、断裂。</p> |

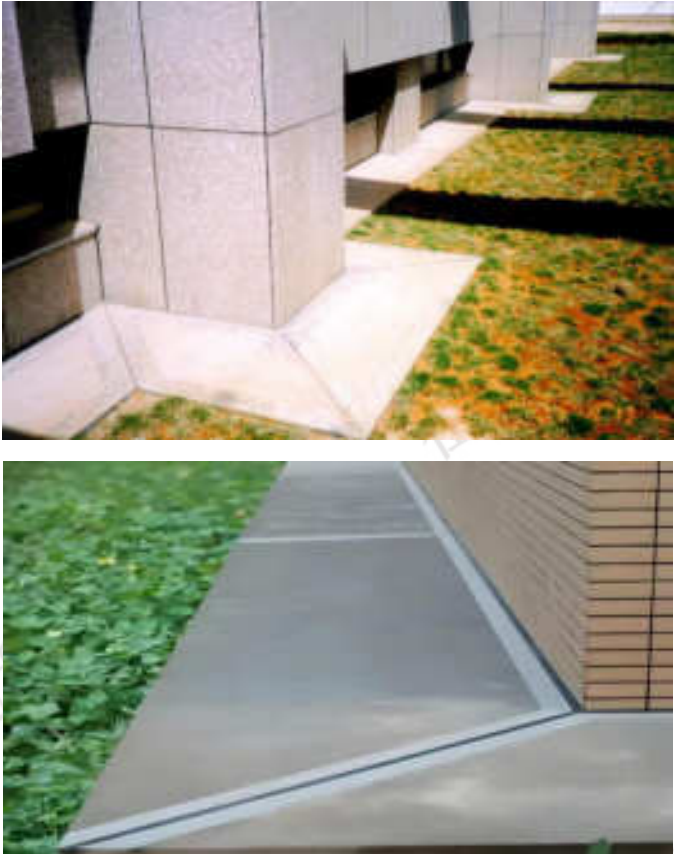
| | <p>1、防治措施</p> <p>(1) 散水坡的地基土必须夯实，北方地区应有防冻融措施，一般为 60mm 碎石层。</p> <p>(2) 必须按规范要求规范设置伸缩缝，纵向延长米间距不得大于 10m。对日晒强烈且昼夜温差超过 15℃的地区，其延长米间距宜为 4m—6m。建议取值 4m。</p> <p>(3) 混凝土散水、明沟和台阶等与建筑物连接处及房屋转角处应设缝处理。上述缝的宽度宜为 15mm—20mm，缝内应填嵌柔性密封材料。</p> |

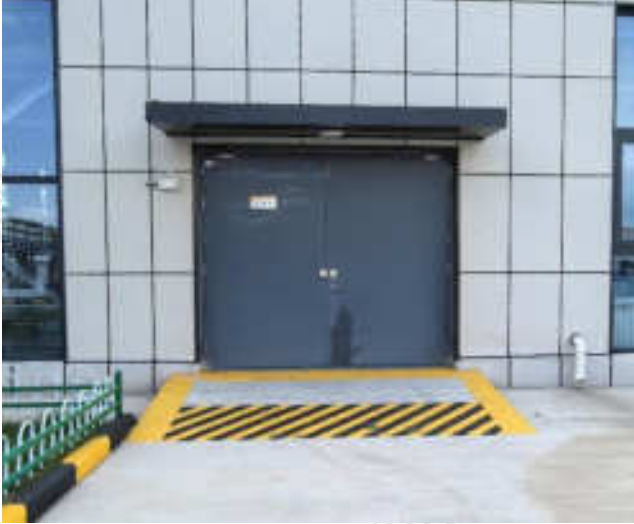
| | <p>1、现象</p> <ul style="list-style-type: none"> <li>(1) 门坡道宽度尺寸不规范。</li> <li>(2) 门坡未三面作坡。</li> <li>(3) 防滑条作法不规范。</li> <li>(4) 与建筑物未留缝隔离并沥青胶泥填塞。</li> </ul> <p>2、原因分析</p> <ul style="list-style-type: none"> <li>(1) 门坡道宽度尺寸不规范，不知道应每边宽出门边 150mm，含坡道宽出 500mm。</li> <li>(2) 门坡应三面找坡，有的只有单面找坡。</li> <li>(3) 防滑条齿楞方向不对。</li> <li>(4) 与建筑物未隔离，未沥青胶泥灌缝。</li> </ul> |

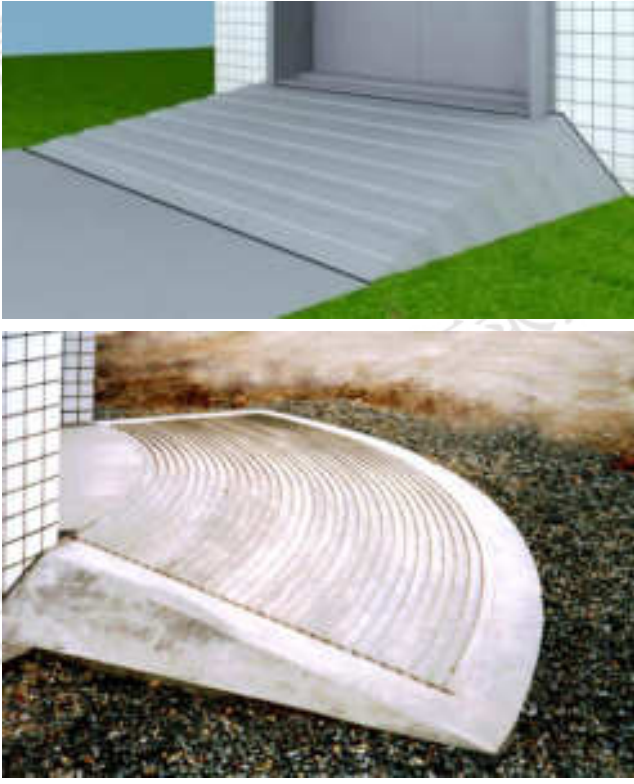
| | <p>1、防治措施</p> <ul style="list-style-type: none"> <li>(1) (1) 门坡道宽度尺寸不规范，不知道应每边宽出门边 150mm，含坡道宽出 500mm。</li> <li>(2) 门坡应三面找坡。</li> <li>(3) 门坡防滑齿槽应向上。</li> <li>(4) 坡道与建筑物连接处应设缝处理。缝宽宜为 15mm--20mm，缝内应填嵌柔性密封材料。</li> </ul> |

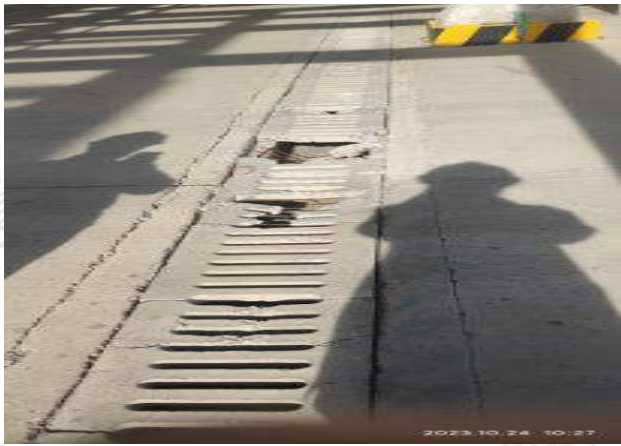
| 质量问题 | | 1、现象<br>(1) 地沟与地坪之间开裂。<br>2、原因分析<br>(1) 养护不到位，干缩产生裂缝，由于裂缝产生，导致地坪雨水渗入地坪，地坪下陷，裂缝加宽。<br>(2) 电缆沟与地坪连接方式不合理，地坪砼未压到沟壁顶面上。 |

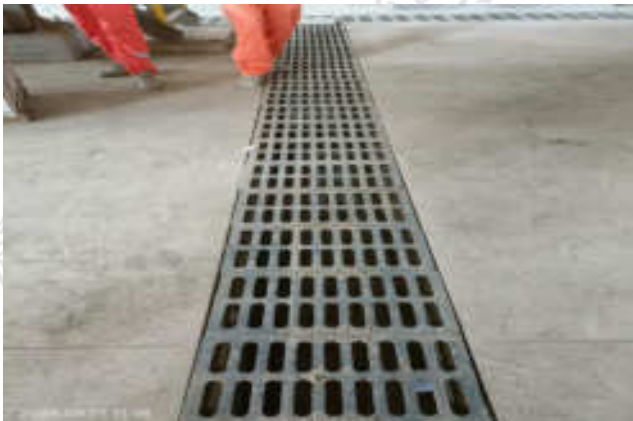
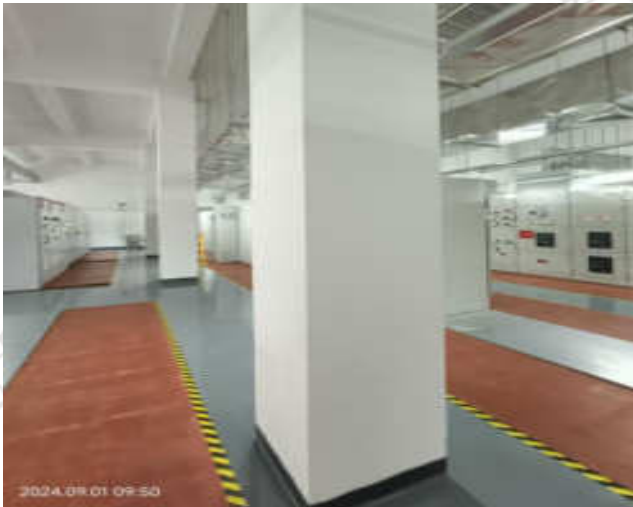
| 正确做法及防治措施 | <br> | 1、防治措施<br>(1) 地坪水沟沟底与沟壁的下端整体浇筑，水沟沟顶企口与地坪整体浇筑。<br>(2) 企口找平后铺设盖板。 |

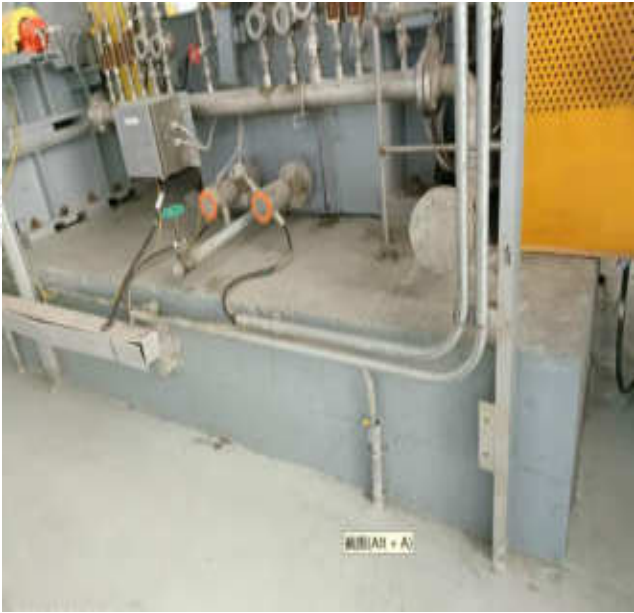
| | | <p>1、现象</p> <p>（1）震动设备基础周边与地坪无隔离措施。</p> <p>2、原因分析</p> <p>（1）工人不清楚需要隔离开，也不知道填缝的具体做法。</p> |

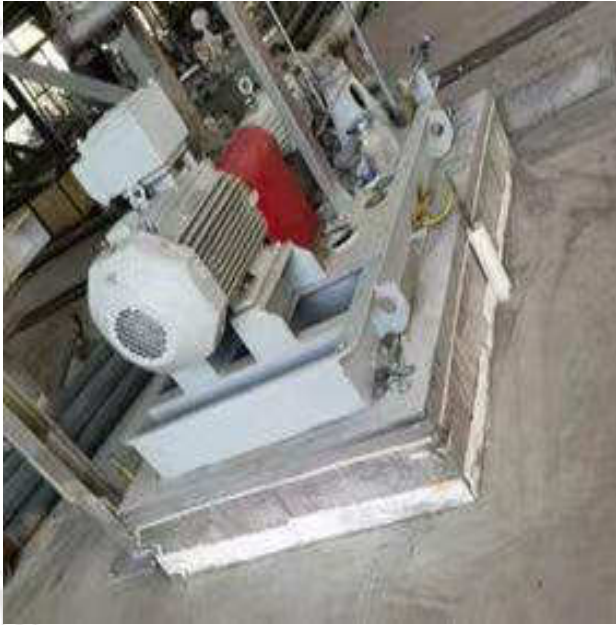
| | | <p>1、防治措施</p> <p>（1）具有较大振动或变形的设备基础与周围建筑地面的邻接处，应设备基础周边设置贯通建筑地面各构造层的沉降缝（防震缝）。</p> <p>（2）缝内清理干净，以柔性密封材料填嵌后用板封盖，并应与面层齐平，缝宽应符合设计要求。</p> |

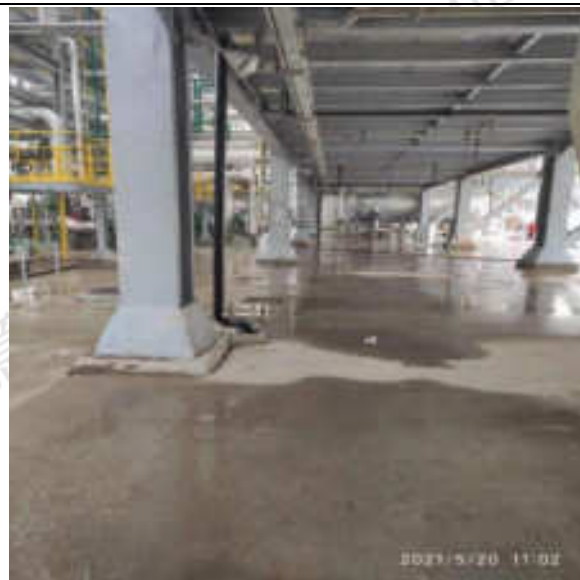
- 1、问题描述
  - (1) 地坪局部积水。
- 2、原因分析
  - (1) 地坪面积大，基层回填土过程控制难，混凝土一次成型坡度难以控制。
  - (2) 地坪混凝土过厚，难以分单元施工。

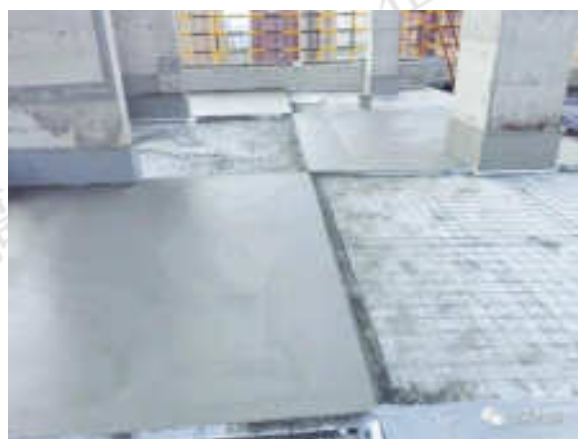
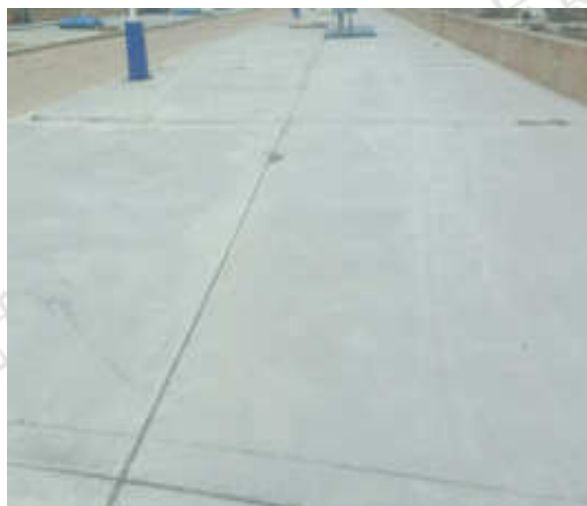
- 1、防治措施
  - (1) 采用二次浇筑方法：
    - 1) 在浇筑底板混凝土时按照 4m\*4m 留缝浇筑混凝土，预留 5-10cm 厚细石混凝土二次面层空间。
    - 2) 细石混凝土强度须等同于底板强度。在首层混凝土初凝后，在各坡度控制节点部位埋设高程控制桩。
    - 3) 在首层混凝土终凝后，浇筑细石混凝土，采用机械抹光。
    - 4) 湿润养护 3 天后开始切缝，应对称施切，并在 7 天内切完。切缝宽度一般为 8-10mm、深度为 30mm；切完成后立即清理缝隙并用柔性材料填塞，填塞 25mm，上口留 5mm。蓄水养护两周以上。
    - 6) 竣工验收时再用耐候胶将 5mm 缝隙填满。
  - (2) 采用“跳仓法”进行地坪施工：
    - 1) 控制好地基土的坡度或水平度。
    - 2) 浇筑地坪砼前，应弹线划定分隔区域，接缝处设定标桩；
    - 3) 埋设分隔方钢，分单元浇筑。
    - 4) 单元缝粘贴 20mm 聚苯板。

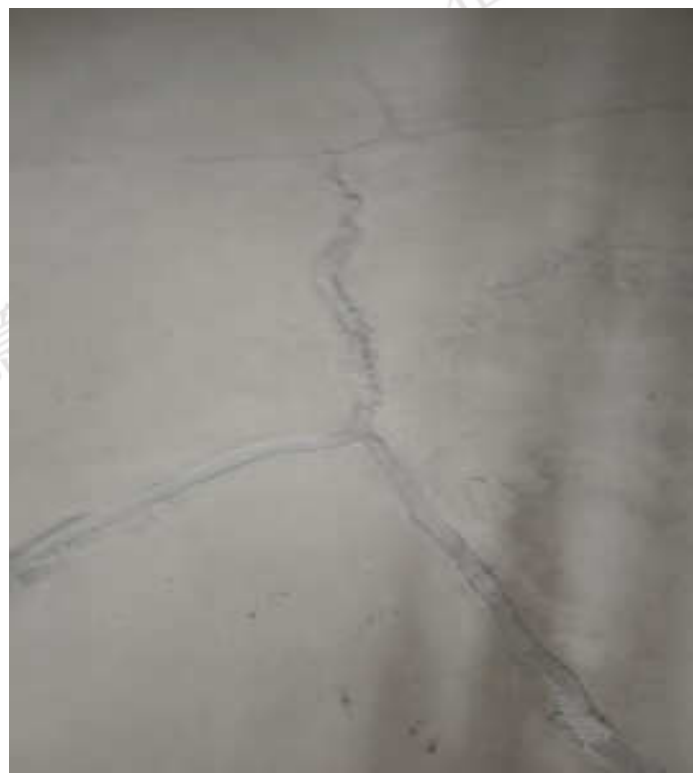
（1）水泥地面空鼓多发生在面层与垫层，或垫层与基层之间没有结合好，用小锤敲击时有空敲声，使用一段时间后，容易开裂，严重时大片剥落，破坏地面使用功能。

（3）水泥砂浆过薄容易开裂，过厚又容易空鼓，且薄厚不均，造成凝结硬化时收缩不均，产生裂纹空鼓。

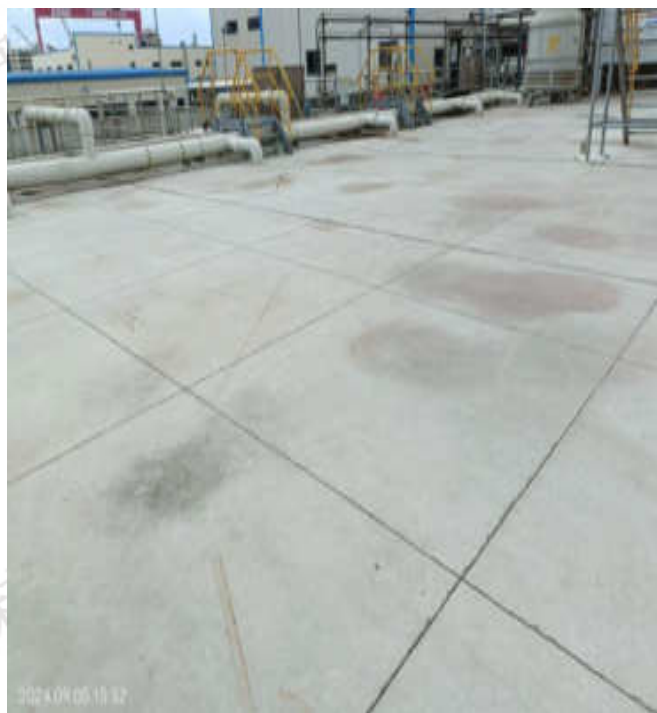
（1）施工面层前，严格处理底层。将基层灰尘清理干净，用清水冲洗。

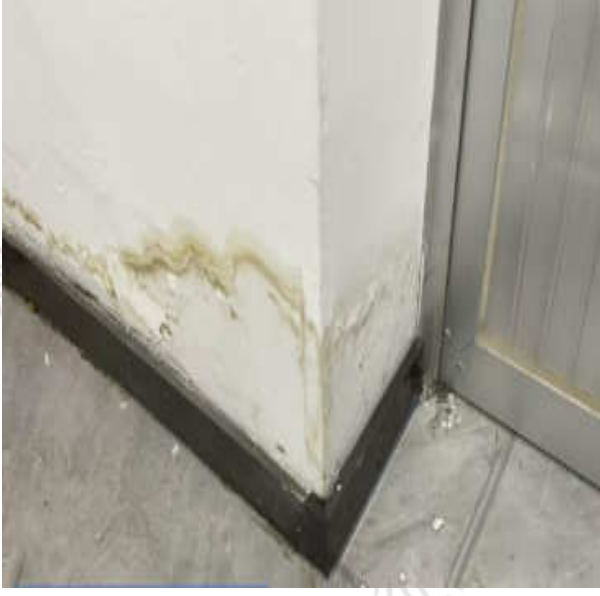
| | <p>1、现象</p> <p>（1）卫生间门两侧壁纸翘曲、变色。</p> <p>2、原因分析</p> <p>（1）卫生间过门石下厕所一侧水泥砂浆粘贴层未作立面防水封堵，厕所地面防水层上饱和水沿过门石下溢出渗入过道，过道墙体吸水，造成装饰面和壁纸翘曲剥落。</p> |

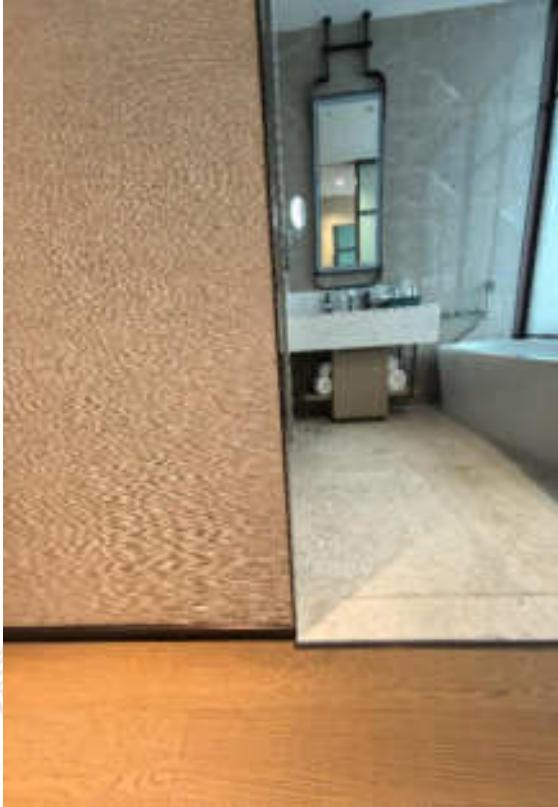
| | <p>1、防治措施</p> <p>（1）卫生间过门石下必须做立面防水封堵。可以用厕所使用的柔性防水涂料，也可以用水不漏进行封堵。</p> |

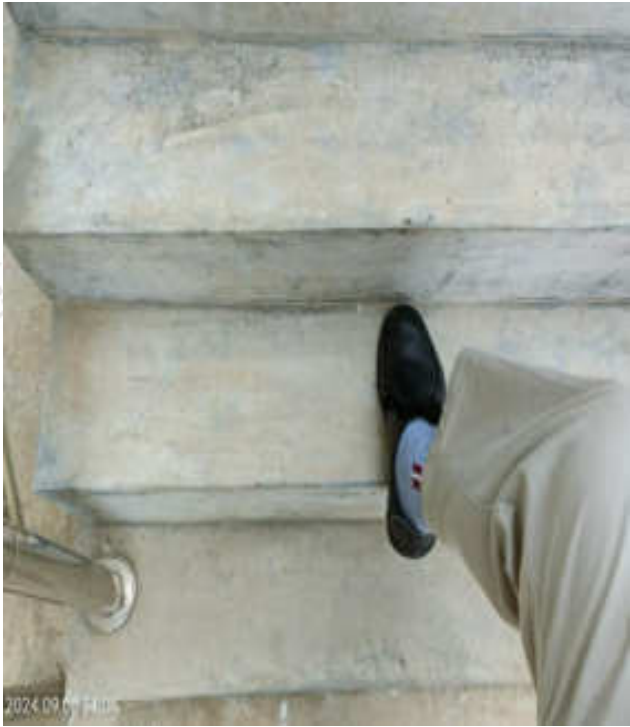
2.4、楼梯起步踏级和最终踏级不一致

| 质量问题 | | <p>1、现象</p> <p>（1）楼梯起步踏级和最终踏级不一致，行人上下行走时的脚感很不舒服。</p> <p>（2）楼梯台阶的踏级宽度不一致，脚感不舒服，外形不美观。</p> <p>2、原因分析</p> <p>（1）楼梯踏级面层材料与楼面面层材料品种与厚度不一致时。原本找平一致的台阶就出现了首部踏级低，最终踏级高的现象。</p> <p>（2）结构施工时，踏级的宽度尺寸偏差大，面层抹灰时，未认真弹线，或者虽然弹了斜坡线，但没有注意将极高和级宽等分一致，尽管所有踏级的阳角都落在所弹的踏级斜坡线上，但踏级的宽度和高度仍然不一致。</p> |

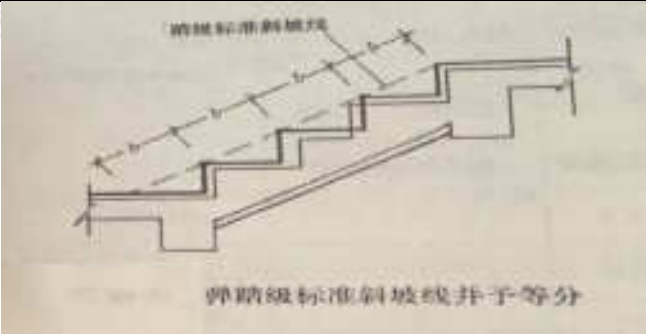
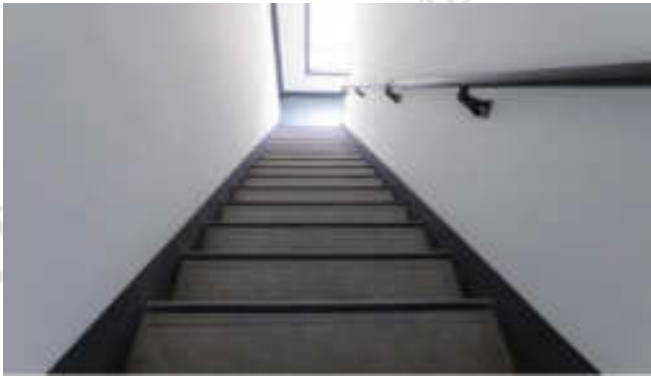
| 正确做法及防治措施 | | <p>1、防治措施</p> <p>（1）抹踏级面层前，应根据平台标高和楼面标高，先在侧面墙上弹一道踏级标准斜坡线，然后根据踏级步数将斜线等分，斜线上的等分点即为踏级的阳角位置，不在范围内的踏级适当剔凿。</p> <p>（2）应明确楼梯面层和楼面面层材料的品种和厚度要求，当两者厚度不同时，在主体结构施工时，应注意调整楼梯起步踏级和终步踏级的极高尺寸。一般为起步踏步加高，终步踏级降低，高差为两种材料厚度差的 2 倍。</p> <p>（3）结构未处理时，踏步面层同一加高，加高高度为两种材料的厚度之差。</p> |

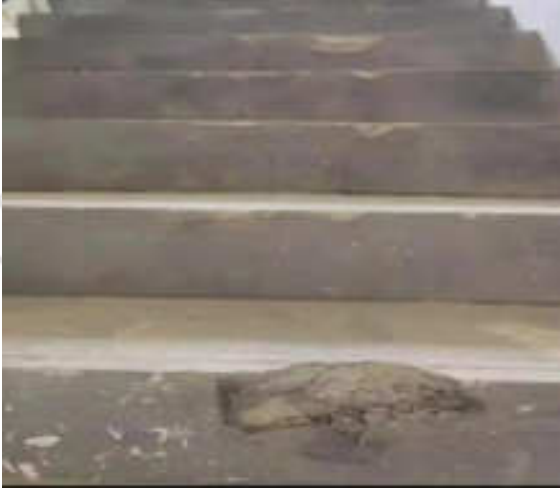
| | <p>1、现象<br/>（1）踏级在阳角处裂缝或剥落，即影响使用，又影响美观。</p> <p>2、原因分析<br/>（1）踏级打底抹面时，基层清理不干净，未浇水湿润，未涂含胶底料（或背胶），砂浆与基层粘结强度低，造成日后裂缝、空鼓、剥落。<br/>（2）抹面顺序操作不当，先抹平面，后抹立面，平、立面结合不紧密，存在一条垂直施工缝，造成阳角脱落。</p> |

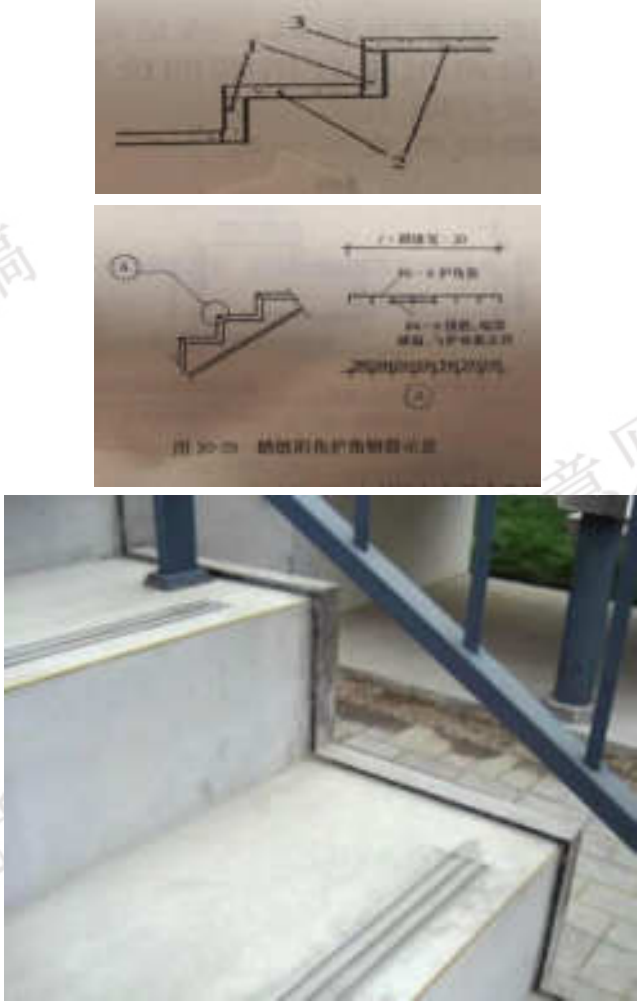
| | <p>1、防治措施<br/>（1）踏级抹面前，应将基础清理干净，尤其时墙面抹灰时的落地灰，提前一天，充分洒水湿润。<br/>（2）抹灰前应刷一道含胶水泥浆，或涂一遍背胶，砂浆稠度控制在 35mm 左右。一次抹灰厚度控制在 10mm 之内，过厚的抹面分次进行操作。<br/>（3）踏级平立面的施工顺序为先抹立面、后抹平面，平立面的接缝在水平方向。<br/>（4）踏级粉面层时，在阳角处增设护角钢筋。<br/>（5）做好成品保护，养护天数不少于 7 天，在开放交通前可用木板作阳角保护，待强度达到设计要求后再使用。</p> |

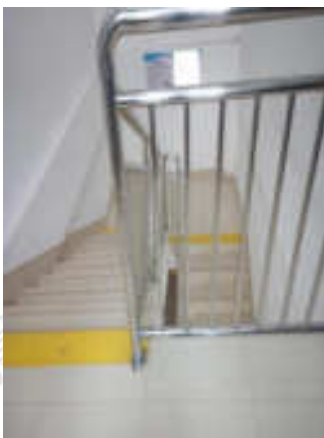
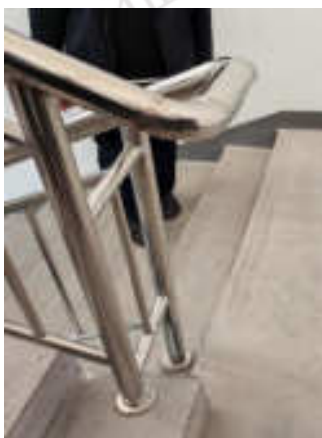
### 质量问题

#### 1、现象

- (1) 楼梯间顶层平台无挡水沿。
- (2) 栏杆转角立柱为安装在转角平台上。
- (3) 栏杆高度小于 1.05m。

- (1) 未认真看图纸，未按图施工。
- (2) 对楼梯栏杆安装要求不了解。

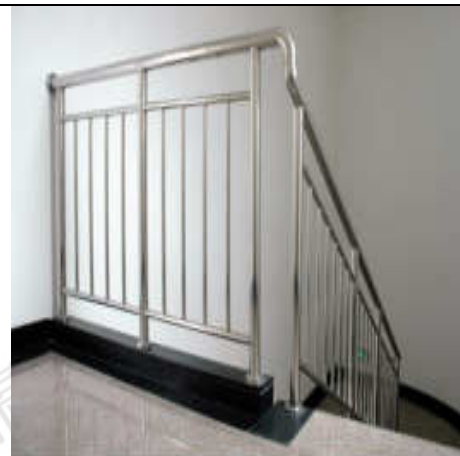
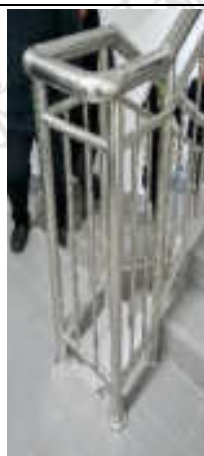
### 正确做法及防治措施

#### 1、防治措施

- (1) 楼梯间顶层平台应设置返水沿，栏杆立柱应安装在返水沿上。
- (2) 楼梯栏杆在转角处，栏杆立杆应安装在转角平台上。
- (3) 栏杆凡阳台、外廊、室内回廊、内天井、上人屋面及室内楼梯等临空处应设置防护栏杆，并应符合下列规定：

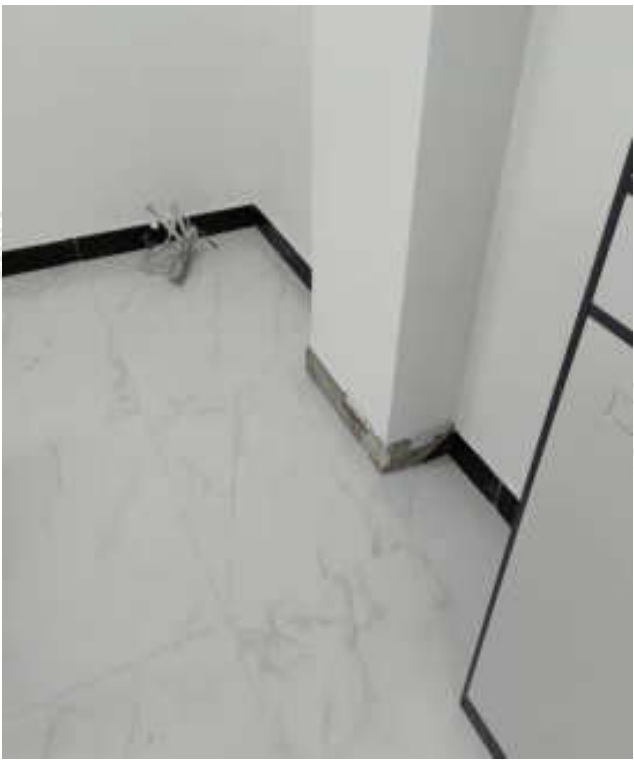
| | <p>1、现象</p> <p>(1) 水泥砂浆踢脚线空鼓、脱落，多发生在面层与底层之间，打底层与基层之间空鼓脱落较少。</p> <p>(2) 面砖踢脚线脱落多发生在突出墙面的柱子部位。</p> <p>2、原因分析</p> <p>(1) 水泥砂浆踢脚线底层抹灰采用混合砂浆，面层采用水泥砂浆时，极易造成裂缝、空鼓、甚至剥落。</p> <p>(2) 柱、墙面未凿毛，未刷结合水泥浆。</p> <p>(3) 釉面踢脚板没有预先浸水湿润，基层没有清理干净，未提前洒水湿润。</p> <p>(4) 通体全瓷踢脚线没有在瓷砖背面预刷背胶，没使用专用粘接胶泥粘接。</p> |

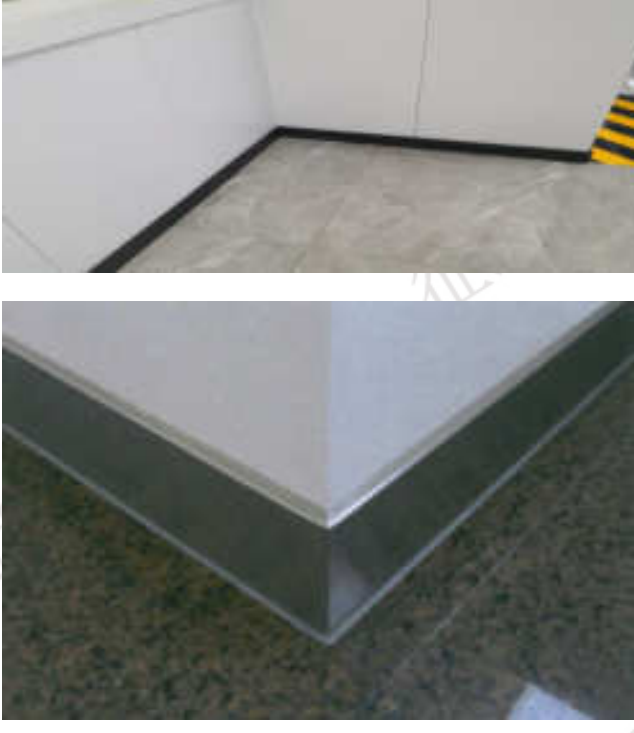
| | <p>1、防治措施</p> <p>(1) 施工前将柱、墙面基层清理干净，并用清水冲洗。</p> <p>(2) 柱、墙面光滑，须进行凿毛处理，并涂刷结合水泥浆，再施工踢脚线抹面。</p> <p>(3) 釉面踢脚板预先浸水湿润，基层清理干净，提前洒水湿润后粘贴。</p> <p>(4) 通体全瓷踢脚线应在瓷砖背面与粘接墙面上分别预刷背胶，采用专用粘接胶泥粘接。</p> <p>(5) 金属踢脚线应安装固定支架，并上下结构胶封边处理。</p> |

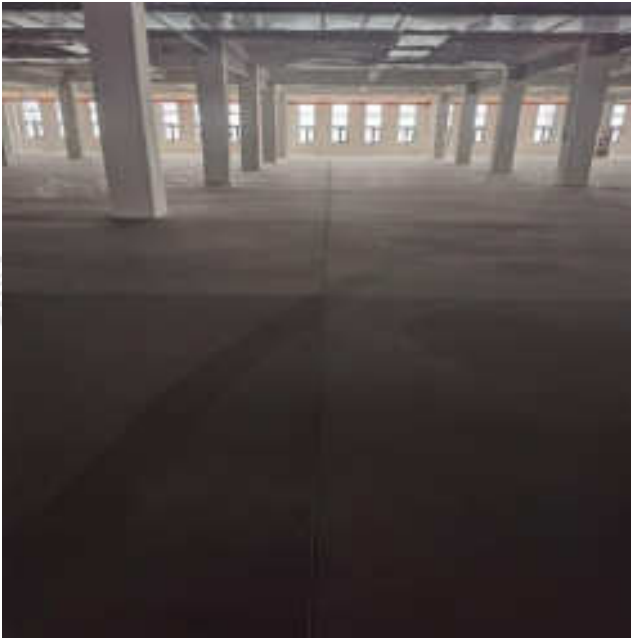
| | <p>1、现象<br/>（1）重载地坪接缝处隆起 20mm-30mm。</p> <p>2、原因分析<br/>（1）楼层重载地坪在结构层上，厚度达 80mm 至 150mm，一般采用双层配筋，由于楼面相对于地面更容易产生伸缩变形，如果没有规范设置伸缩缝，地坪伸展应力无处释放，地面受重载叉车行走振动后地坪在接口处隆起。<br/>（2）地面与柱子、墙体间没有留置膨胀措施，没有进行单元式跳仓法施工，伸展应力无处释放，造成地坪接口隆起。</p> |

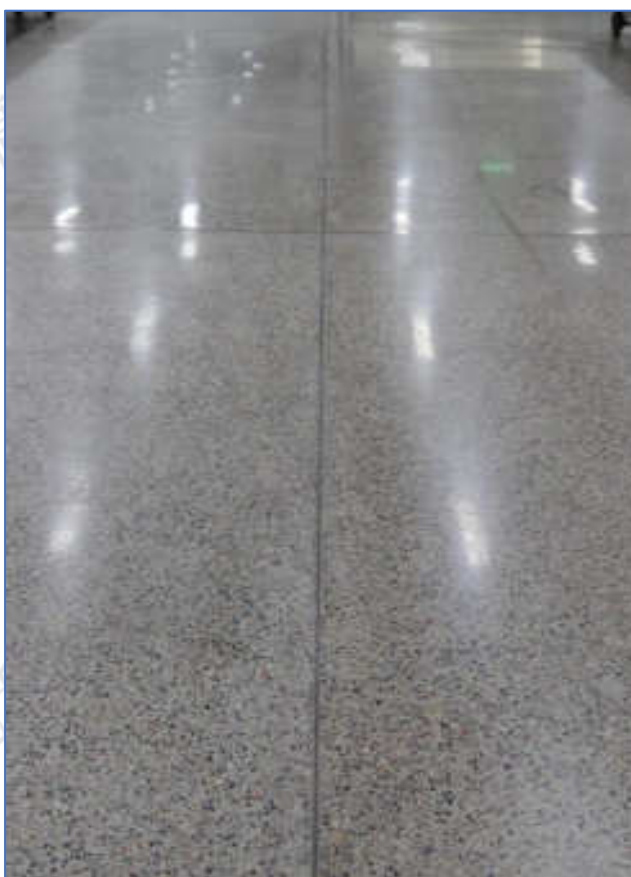
| | <p>3、防治措施<br/>（1）重载地坪应采用单元式跳仓法施工，接口处粘贴 10mm 聚苯板，并与柱子、墙体有效隔离，隔离缝隙 20mm，采用聚苯板粘贴，施工完毕后，采用汽油涂刷溶解聚苯板，防水软胶泥填塞。<br/>（2）当重载地坪混凝土面层为 50mm 时，基层不能有正公差，必须保证面层厚度不小于 50mm。<br/>（3）楼面 50mm 厚叉车行走地坪宜用角钢作分隔条，采用先粘角钢，后浇地坪方法施工。分格面积 4m*4m。</p> |

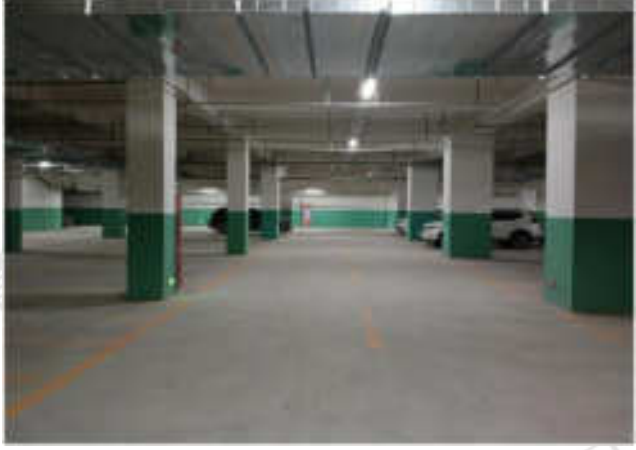
| | <p>1、现象</p> <p>(1) 地坪无伸缩缝，局部不规则开裂。</p> <p>2、原因分析</p> <p>(1) 地坪面积大，混凝土一次成型即找坡又收面难以控制。</p> <p>(2) 地坪混凝土过厚，分单元施工支模困难。</p> |

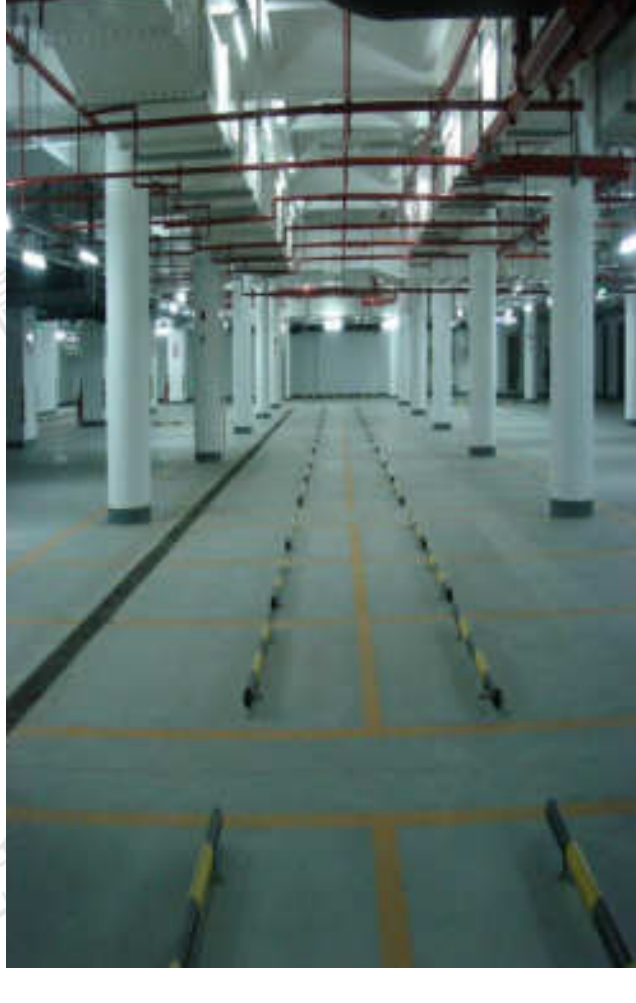
| | <p>1、防治措施</p> <p>(1) 地下室车库地坪应保证找坡层+面层厚度在 100mm-150mm。</p> <p>(2) 先浇筑 50mm-100mm 混凝土找坡层，预留 50mm 细石混凝土面层空间。</p> <p>(3) 细石混凝土面层强度须等同于找坡层强度或高一个强度等级，细石混凝土砂要采用细度模数 2.7 左右的中粗河砂，石子粒径采用 10mm 左右的玄武岩。</p> <p>(4) 在找坡层浇筑完成后最短时间内，浇筑细石混凝土面层，避免时间拉长，层间结合出现问题，也避免其他作业污染找坡层表面。</p> <p>(5) 面层抹光后加耐磨剂采用机械抹光。</p> <p>(6) 湿润养护 7 天后开始切缝，以切不坏为原则，7~10 天内切完。切缝宽度一般为 8~10mm、深度为 30mm；切完成后立即清理缝隙并用柔性材料填塞，填塞 25mm，上口留 5mm。撒水养护两周以上。</p> <p>(7) 竣工验收时再用耐候胶将 5mm 缝隙填满。</p> |

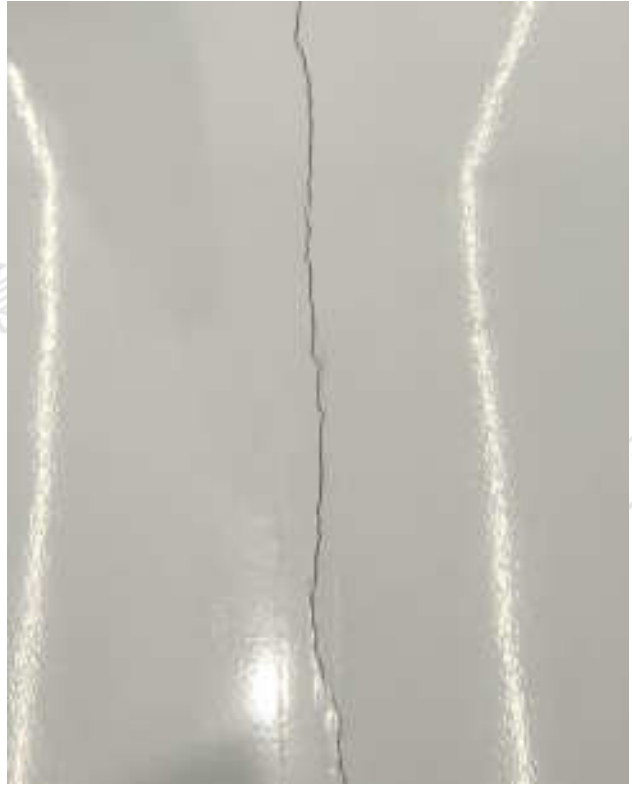
| | <p>1、现象</p> <p>（1）地面在伸缩缝处出现规则裂纹。</p> <p>2 原因分析</p> <p>（1）面积较长的地面未留伸缩缝，因温度变化产生较大的涨缩变形，使地面产生裂纹。</p> <p>（2）未与屋面、墙面同步设置伸缩措施。</p> |

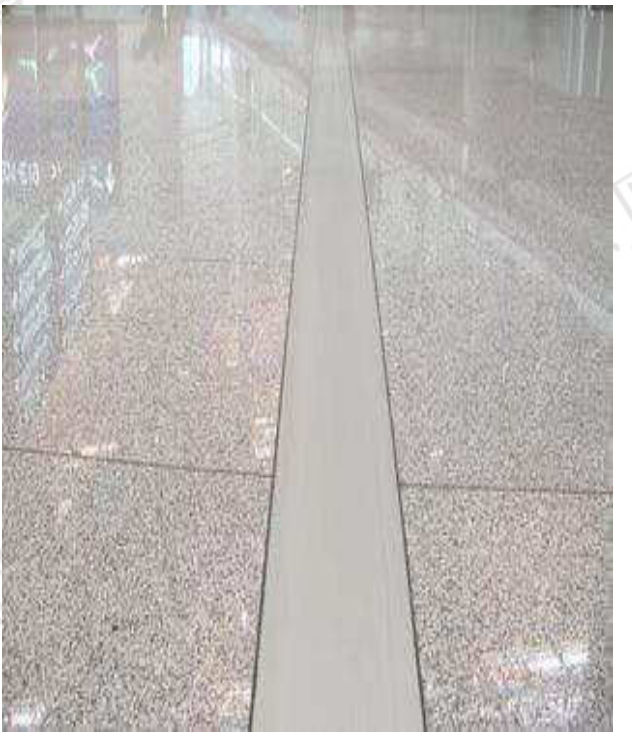
| | <p>1、防治措施</p> <p>（1）面积较大的楼地面，应与屋面、墙面通盘考虑设置伸缩缝。</p> <p>（2）伸缩缝应从地面垫层开始设置。</p> <p>（3）伸缩缝盖板应与两侧地坪齐平。</p> |

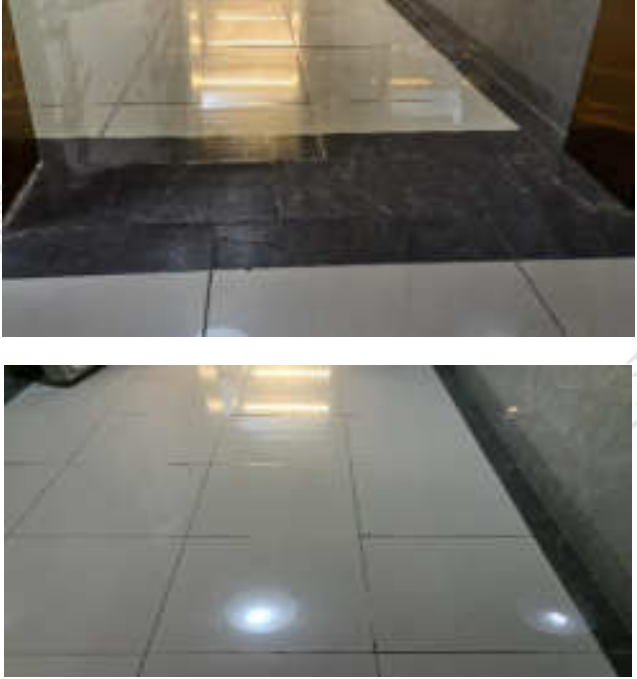
| | <p>1、现象</p> <p>（1）地砖使用后可在秋冬季节交替之际，发生隆起，事前无任何征兆。</p> <p>（2）在地下室电梯间到车库之间的过道处先贴的墙砖，后贴地砖，最易隆起。</p> <p>2、原因分析</p> <p>（1）地砖铺贴时使用了流动性砂浆，含水率大，砂浆内的水分和气体被挤压在了砂浆和面砖之间的网格内。面砖吸附在砂浆表面上，而非粘接在基层上。</p> <p>（2）由于先铺了墙面砖，后铺地砖，没有踢脚线装饰，墙地之间缝隙过小。秋冬季建筑物收缩对面砖挤压，因地砖砖缝小，镶贴靠墙近，嵌缝严密，挤压产生整体隆起。</p> |

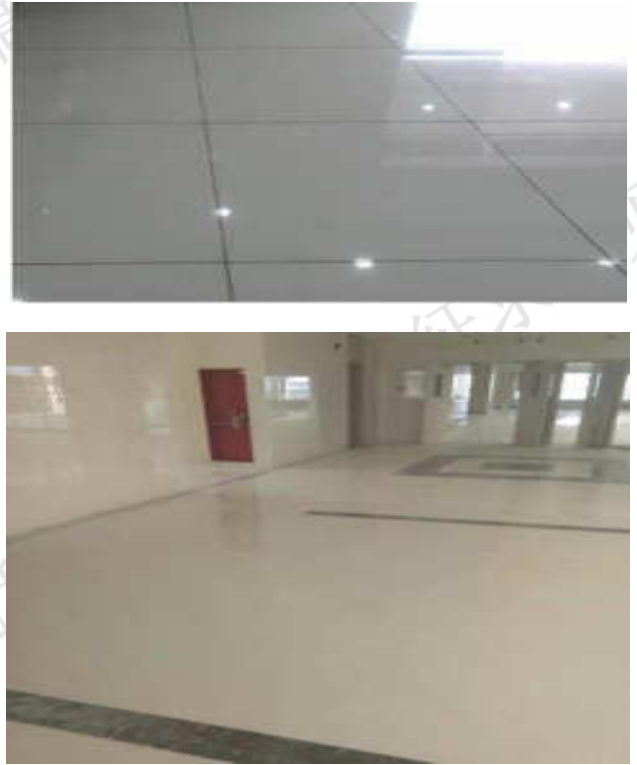
| | <p>1、防治措施</p> <p>（1）地砖铺贴时应使用半干硬性砂浆，（手握成团，手有湿痕），严禁使用流动性砂浆。在基层上扫一层素水泥浆，摊铺 1：3 干硬性砂浆找平，然后对地砖试铺，用橡皮锤敲击地砖，将半干硬性砂浆找平压实，然后揭起地砖，用水泥膏将地砖背面的网格刮平填实后，铺贴在已找平的基层上。</p> <p>（2）地砖铺贴时砖缝不宜过小（不小于 2mm），与外墙之间的缝隙不宜小于 6mm，与内墙之间的缝隙不小于 5mm。</p> <p>（3）电梯间等部位，先贴了墙砖，后贴地砖，没有踢脚线装饰时，更要保证地墙间缝隙。</p> |

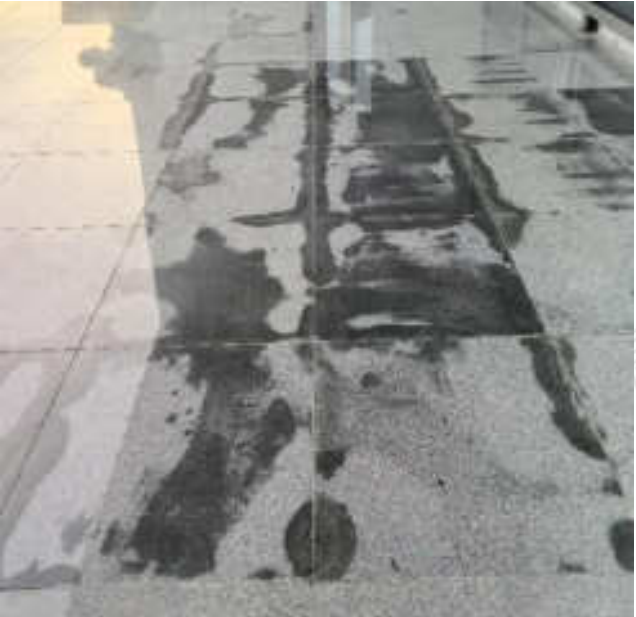
| | <p>1、现象</p> <p>（1）铺好后的地面板块面层，色泽纹理不协调一致，有的色泽较深或较浅，纹理各异，观感较差。</p> <p>（2）铺贴完成后，使用过程中出现熊猫眼状不一致印痕。</p> <p>2、原因分析</p> <p>（1）铺贴前未进行石材颜色挑选。</p> <p>（2）铺贴前未进行底面及四边防碱封底处理。</p> |

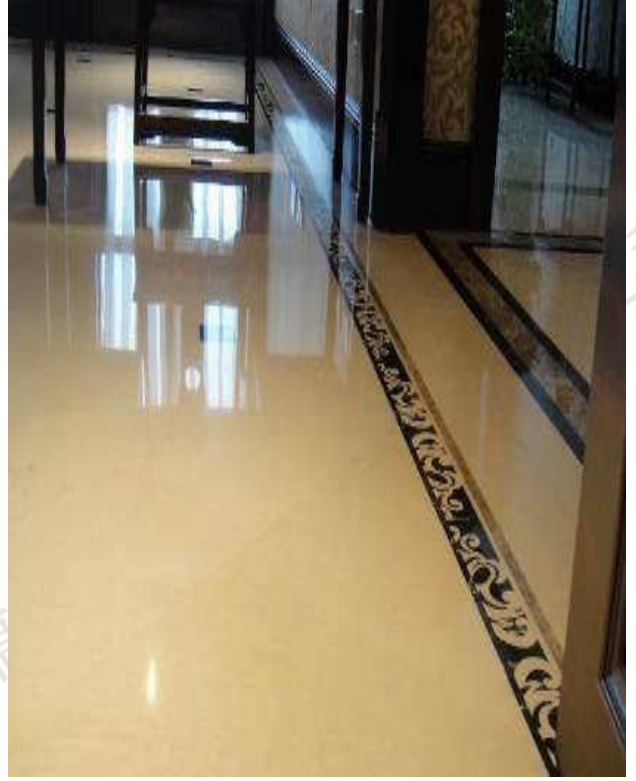
| | <p>1、防治措施</p> <p>（1）在湿贴石材地面时，为防止石材因泛碱而造成“熊猫眼”现象，要对石材在铺设前做板块背面和侧面防碱处理，控制石材吸入水泥碱水，造成泛碱现象影响美观。</p> <p>（2）在石材铺贴前，用洁净的水将石材充分湿润，将深色的石材编号在一起，浅色的石材编号在一起，按照由深到浅或由浅到深进行铺贴，可以大部分消除色差的影响。</p> |

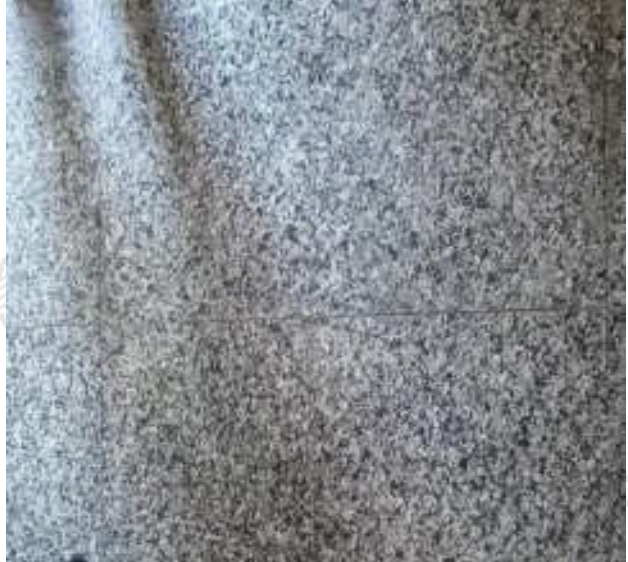
| | <p>1、现象</p> <p>（1）花岗岩地坪接缝处钱茬，绊脚。</p> <p>（2）花岗岩地砖接口不平，人工磨边后，局部颜色深，色泽不一致。</p> <p>2、原因分析</p> <p>（1）石材因自身徐变变形，而造成翘曲，形成错台、不平整现象。石材在开采过程中由于石材的边界约束条件在很短的时间内发生了很大的变化，石材来不及应变，而在加工后期产生翘曲变形，引起石材规格不达标，影响铺贴质量。</p> |

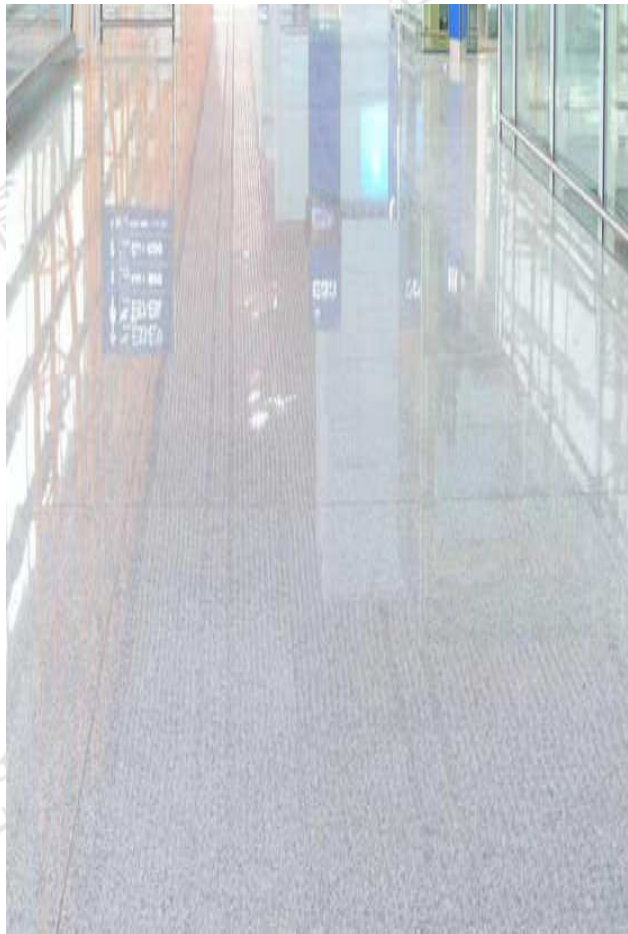
| | <p>1、防治措</p> <p>（1）在石材切割打磨前，应将石材块材毛坯在自然状态下放置 3-4 个月，让其充分变形后再切割、打磨，即可消除错台和接缝直线度超标现象。现场采购石材应检查平整度，符合规范要求。</p> <p>（2）石材试铺时，如发现某块石材与其他石材存在明显错台时，应另行更换。</p> <p>（3）当铺贴完的石材出现明显错台、钱茬、绊脚时，不应手工砂轮机打磨，应采用机械磨石机水磨后，对石材作洁净打蜡处理。</p> |

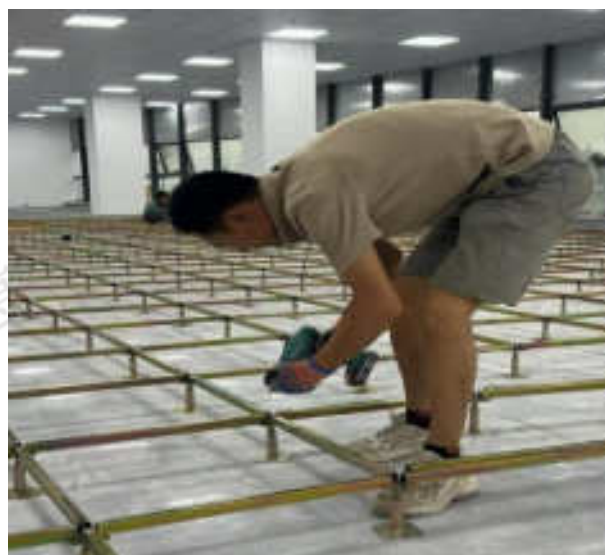
#### 质量问题

#### 1、现象

(1) 抗静电木地板金属支架未接地。

- (1) 对接地要求不了解。
- (2) 未按防静电要求较高的标准施工。

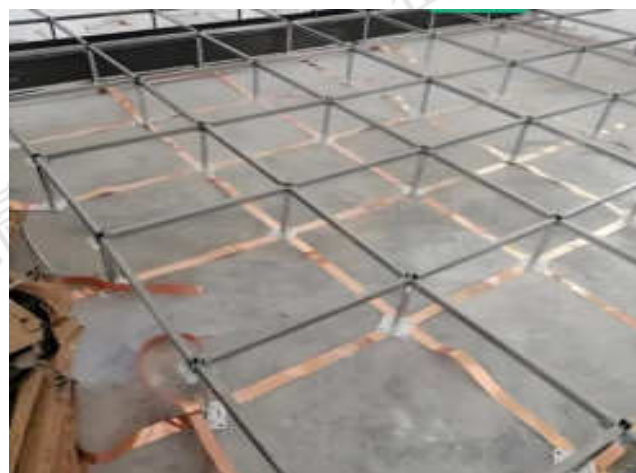
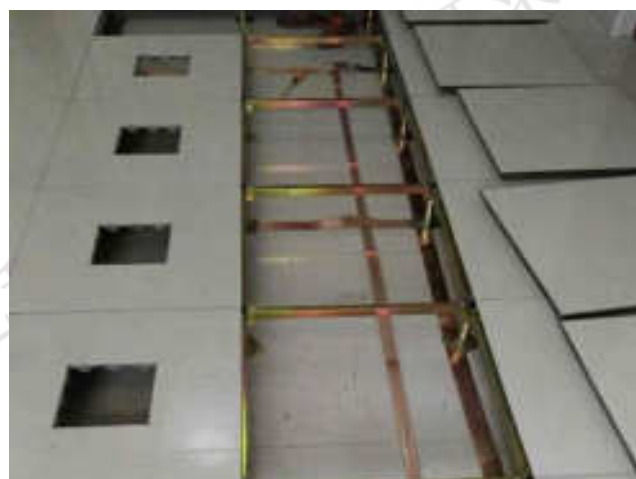
#### 正确做法及防治措施

#### 1、防治措施

(1) 采用紫铜皮在支架纵横向连接成接地网，并与接地导线连接。

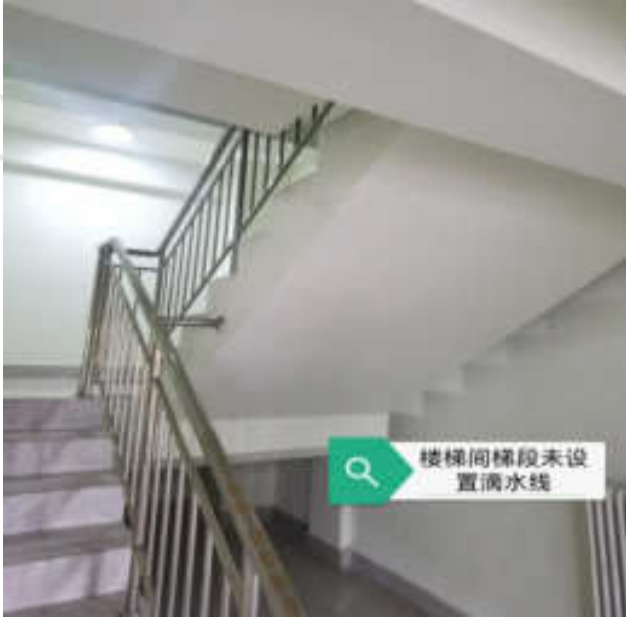
| | <p>1、现象</p> <p>（1）楼梯抹灰无滴水线。</p> <p>2、原因分析</p> <p>（2）技术交底不明确，技术工人不了解楼梯具体的抹灰作法。</p> |

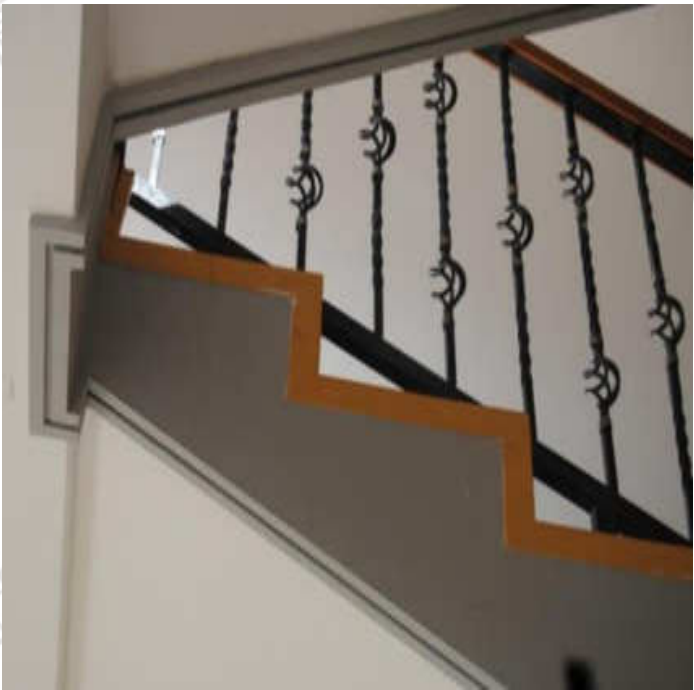
| | <p>1、防治措施</p> <p>（1）楼梯滴水线抹灰应连贯，一致。</p> <p>（2）可采购成品滴水线粘贴施工。</p> |

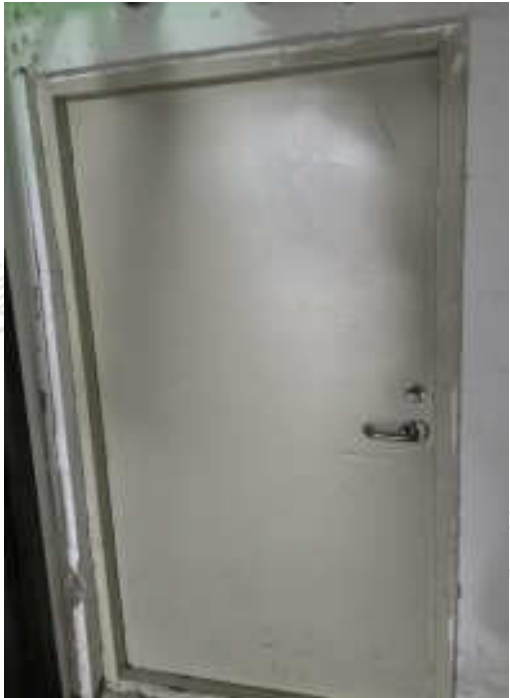
| | <p>1、现象</p> <p>(1) 工程完工后，门窗口两侧出现抹灰层空鼓、开裂、脱落，影响门窗正常启闭使用。</p> <p>(2) 抹灰层干燥后，在内门窗口周边阳角外侧出现抹灰接茬细裂纹，时间越久越明显。</p> <p>2、原因分析</p> <p>(1) 基层尘土、污垢未清理干净、未进行湿润、未进行界面处理。未按规定要求分层抹灰，一层成活。未湿润养护，水泥砂浆快干导致开裂。</p> <p>(2) 门窗框安装不当，固定不牢，固定点不符合规定要求。</p> <p>(3) 抹灰操作不当，框背面支顶不牢，打胶不密实。</p> <p>(4) 门窗口预留过大，边框与墙之间间距过大（大于 30mm）抹灰时，未分层成活，一次抹灰过厚。</p> |
