# 化工建设工程

## 施工常见质量问题与控制图解

# 土建工程

中国化工建设企业协会

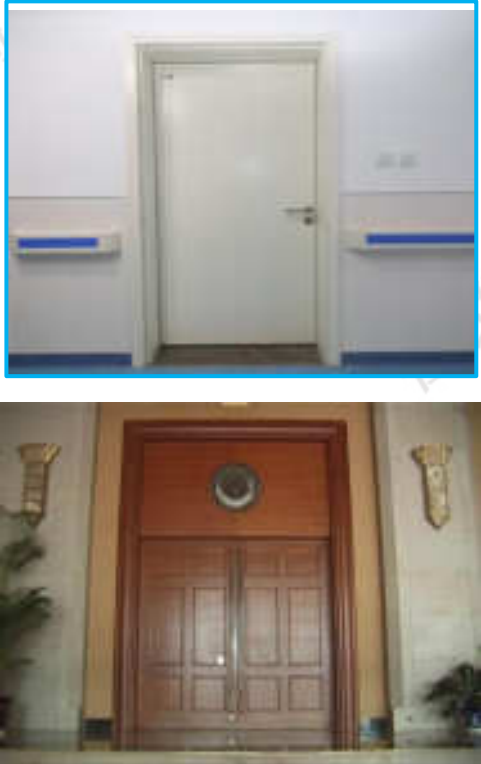
| | <p>1、防治措施</p> <p>(1) 将基层浮灰、松动等清理干净，检查门窗框是否安装牢固，固定点是否符合要求。在混凝土表面涂刷背胶一遍。</p> <p>(2) 窗户雨门应固定在混凝土墙体或砖砌体上，严禁固定在加气混凝土块或空心砌体上。不应使用射钉枪固定。</p> <p>(3) 框边与墙之间距离大于 30mm 时，应在结构面涂刷背胶后，有专人用 1：3 水泥砂浆进行分层找补，避免后期出现接茬裂纹。窗口面层抹灰应与墙面抹灰同步进行，一次成活。</p> |

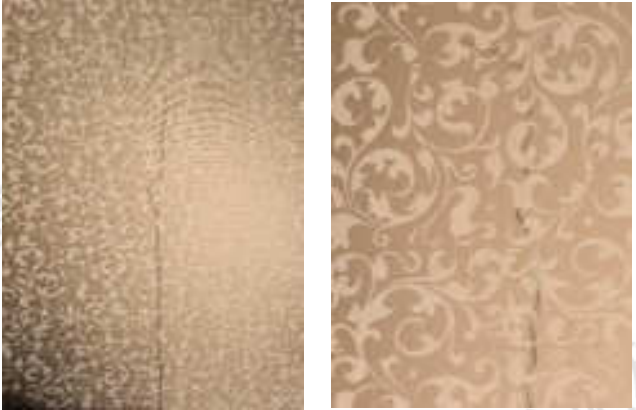
| <p><b>质量问题</b></p> <div style="display: flex; justify-content: space-around;"> <div style="width: 40%;"> <p>1、现象</p> <p>(1) 工程交付后在水泥抹灰墙面上，陆续出现顺暗敷预埋管槽方向的空鼓、裂纹。</p> <p>(2) 工程交付后，沿堵砌预留洞口周边出现裂纹，裂纹深透。</p> <p>(3) 工程交付后，沿填充墙顶部出现水平通透裂纹。</p> <p>2、原因分析</p> <p>(1) 墙内暗敷管开槽不正确，敷管后对管槽填抹砂浆的方法不正确。</p> <p>(2) 过人孔洞等预留洞口堵砌时不认真，未经落载，随堵随抹，接茬处未加设抗裂钢丝网。</p> <p>(3) 结构转换处未加设防裂加强网。</p> </div> </div> | |

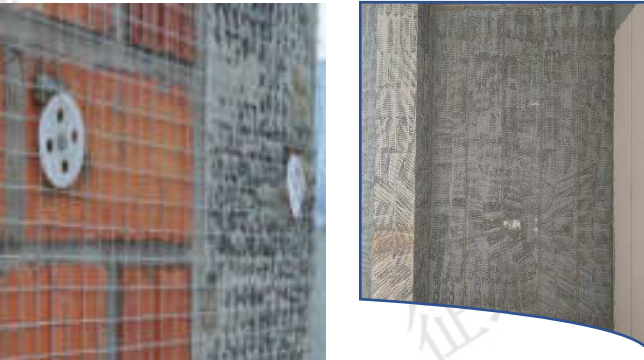
| <p><b>正确做法及防治措施</b></p> <div style="display: flex; justify-content: space-around;"> <div style="width: 40%;"> <p>1、防治措施</p> <p>(1) 管槽开设前应按照设计要求先用墨线按槽宽弹出两边线，槽宽应为管径 <math>d+3\text{mm}</math>，开槽深度为 <math>d+22\text{mm}</math> 左右。敷管时，装饰石膏胶泥坐底，固定管卡位置不大于 40cm，1.2.5 水泥砂浆嵌填，管表砂浆不小于 15mm，外设 200mm 宽抗裂网片。</p> <p>(2) 过人洞口等预留洞口封堵前，应先对洞口两侧的马牙槎进行清理后，浇水湿润，砂浆增加一个标号原砖砌筑。堵洞后 3-5 天方可敷设抗裂网片后抹灰。</p> <p>管槽、预留孔洞须按墙体原设计要求填充密实，待充分凝结干缩后，再进行抹灰。</p> <p>(3) 须在墙梁连接处加设防裂网。</p> </div> </div> | |

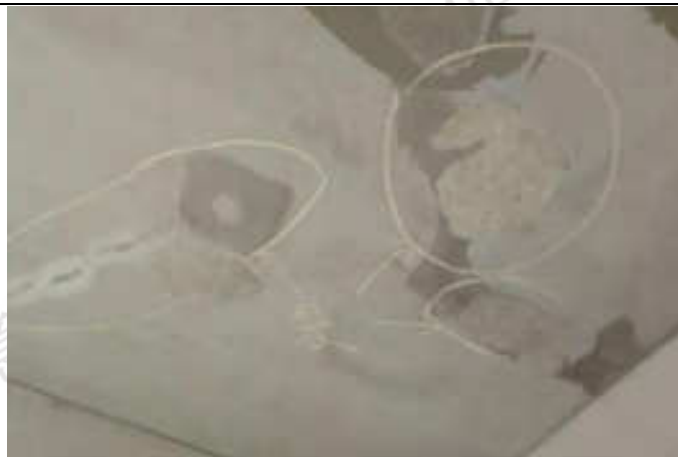
#### 质量问题

##### 1、现象

(1) 混凝土板顶棚抹灰后产生不规则裂纹、空鼓、脱落。

(3) 因环境温度干燥或风吹快干导致开裂。

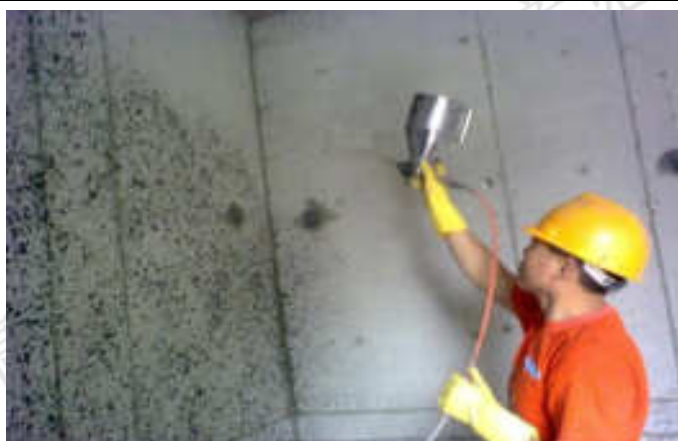
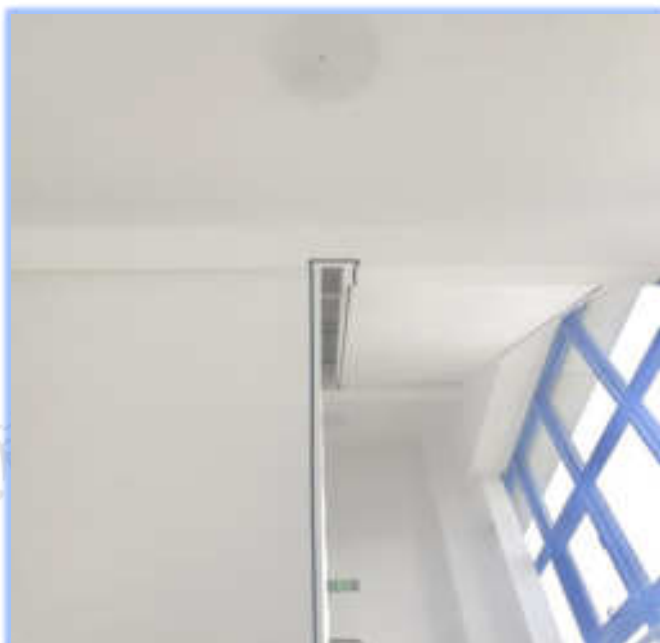
#### 正确做法及防治措施

##### 1、防治措施

(1) 将砼板底浮灰、油污、模板隔离剂等清理干净，采取措施将光面砼凿毛，用清水冲洗干净后，甩浆处理基层。

(4) 做好养护，控制环境湿度，防止干燥快干，防止风干等产生裂缝。

(5) 顶棚光洁度过高时，可加刷一遍背胶。

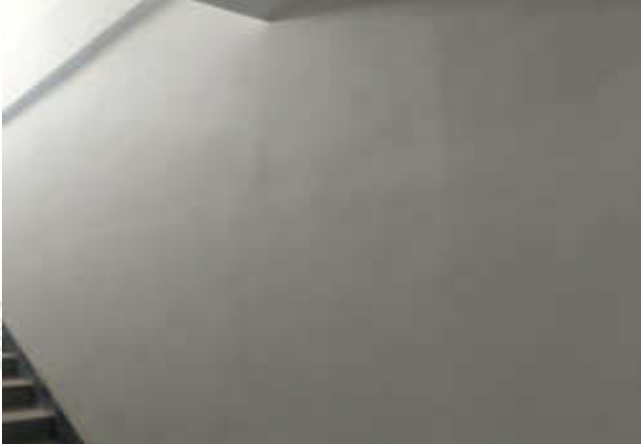
| | <p>1、现象</p> <p>（1）抹灰后经质量验收，墙面垂直度、阴阳角垂直度和方正达不到标准验收要求，光照下，墙面有明显凹凸不平的抹纹。</p> <p>2、原因分析</p> <p>（1）没有按照工序要求施工。</p> <p>（2）未对墙体超差大的部位进行修补。</p> <p>（3）阴阳角未粘贴装饰条。</p> <p>（4）一次抹灰层过厚。</p> |

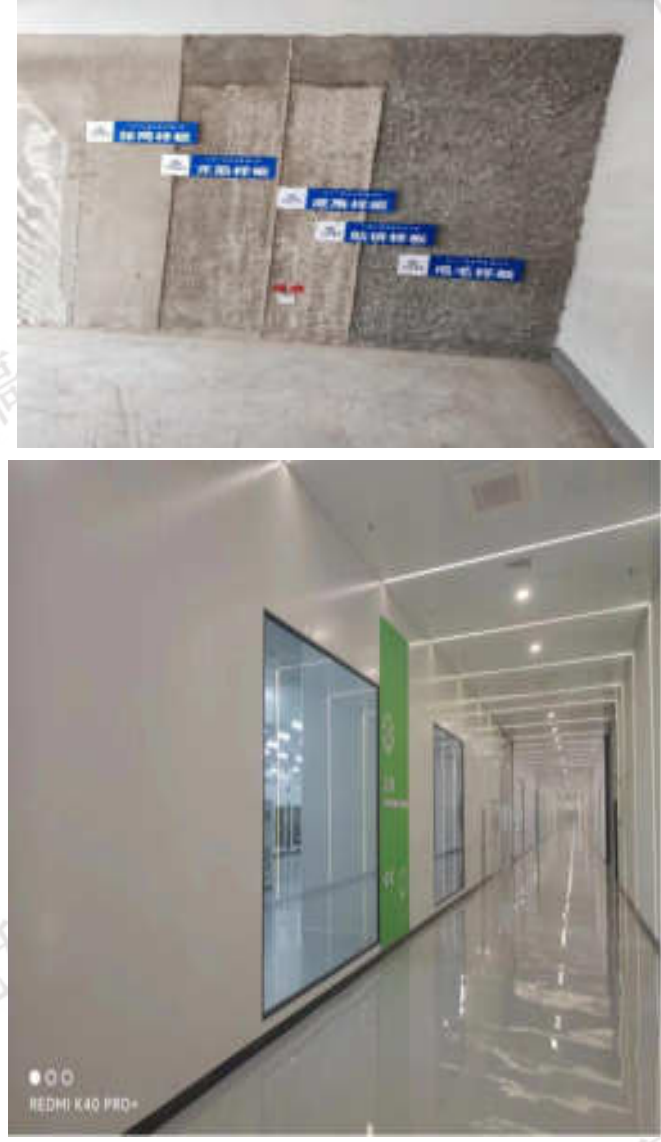
| | <p>1、防治措施</p> <p>（1）抹灰应按照：甩浆-拍饼-冲筋-粘阴阳角-打底找平-粘贴网格布-罩面的程序施工。必须严格控制每一道工序。</p> <p>（2）发现偏差大的墙面要进行纠偏处理，对混凝土涨模部位应进行踢平。</p> <p>（3）对窗口抹灰较厚的部位应进行前期找补，并粘贴窗口阳角线。</p> <p>（4）对免抹灰的现浇板顶棚阴角处，要注意墙面顶部的横平。并用腻子找平。</p> |

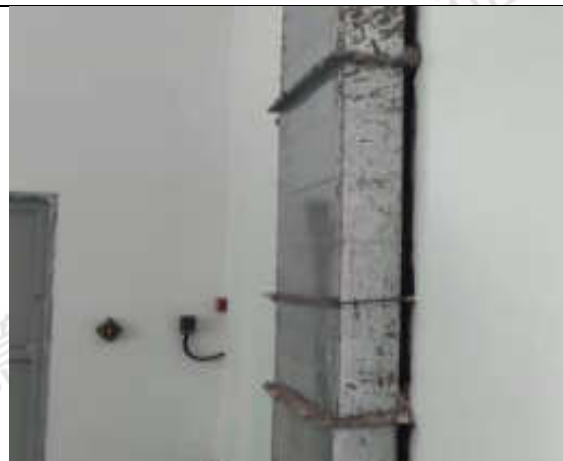
#### 1、现象

- (1) 水电井管道及槽盒后未抹灰。
- (2) 顶部未装饰，地坪未找平。
- (3) 墙面未刮涂料。

- (1) 工序间未协调。
- (2) 不明了管井、电井施工工序。

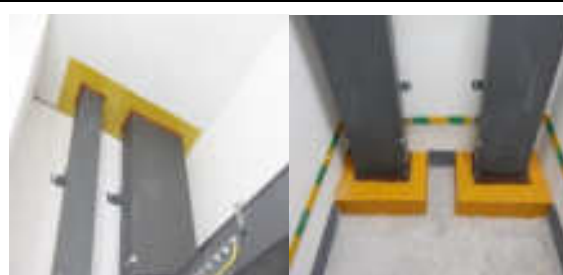
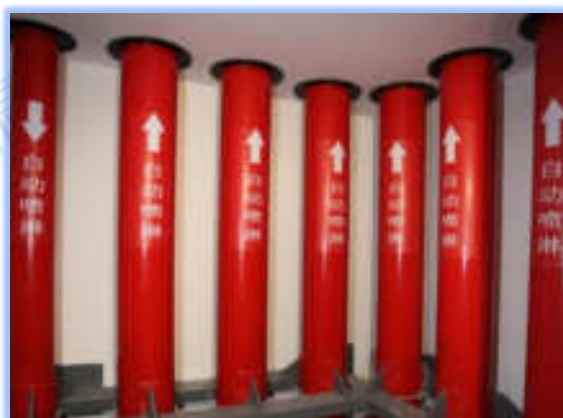
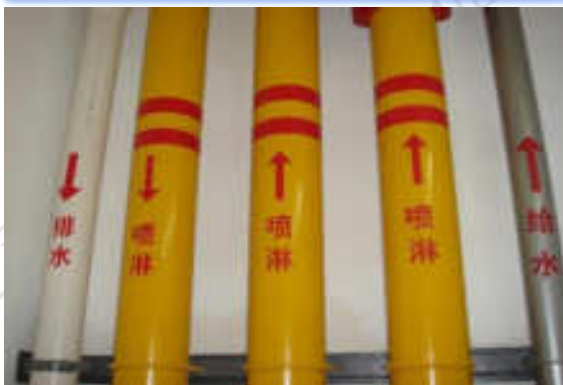
#### 1、防治措施

(1) 管道井与电信井施工时，通常施工交叉工序较多容易产生质量通病，关键是理顺施工顺序。一般做法是：

- 1) 预留孔洞中管道中心线确定。
  - 2) 根据贯通总高的管道中心线确定支架的位置。
  - 3) 墙面、顶板打底找平。
  - 4) 安装支架。
  - 5) 做墙、顶面层粉刷。
  - 6) 敷设管道和穿墙套管并固定。穿墙套管与墙面平齐，穿楼面套管涉水房间出地面 5cm、无水房间出地面 2cm。
  - 7) 预留孔封堵和穿墙管环缝防火胶泥封堵。对于保温管道防火胶泥应内凹 2cm, 并在保温层施工时将保温层插入环缝 2cm, 避免漏缝产生冷凝水。
  - 8) 管道井内涂料批白，管道保温和防腐。
  - 9) 管道井内部涂料面层施工。
  - 10) 管道井内地坪施工。
- (2) 应特别注意前后工序之间的成品保护，做到一次成优。

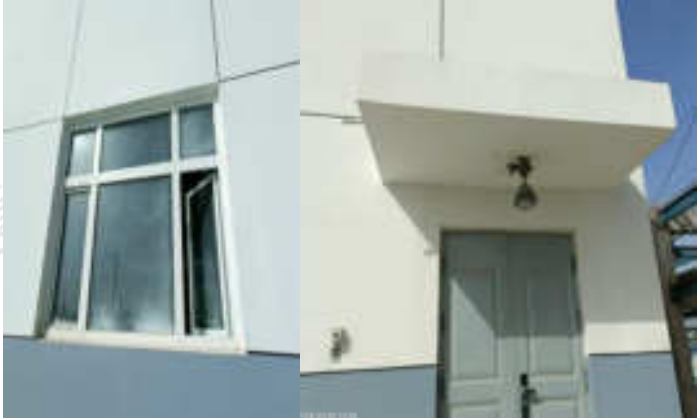
| | <p>1、现象</p> <p>（1）室外窗台、阳台上平、女儿墙压顶、雨棚翻沿、腰线上表面无泛水坡度。</p> <p>（2）窗口上沿、檐口下沿、阳台下沿、雨棚下平、腰线 下沿无滴水线，无滴水槽。</p> <p>2、原因分析</p> <p>（1）技术交底没有针对性。</p> <p>（2）技术工人不清楚具体的工程作法。</p> |

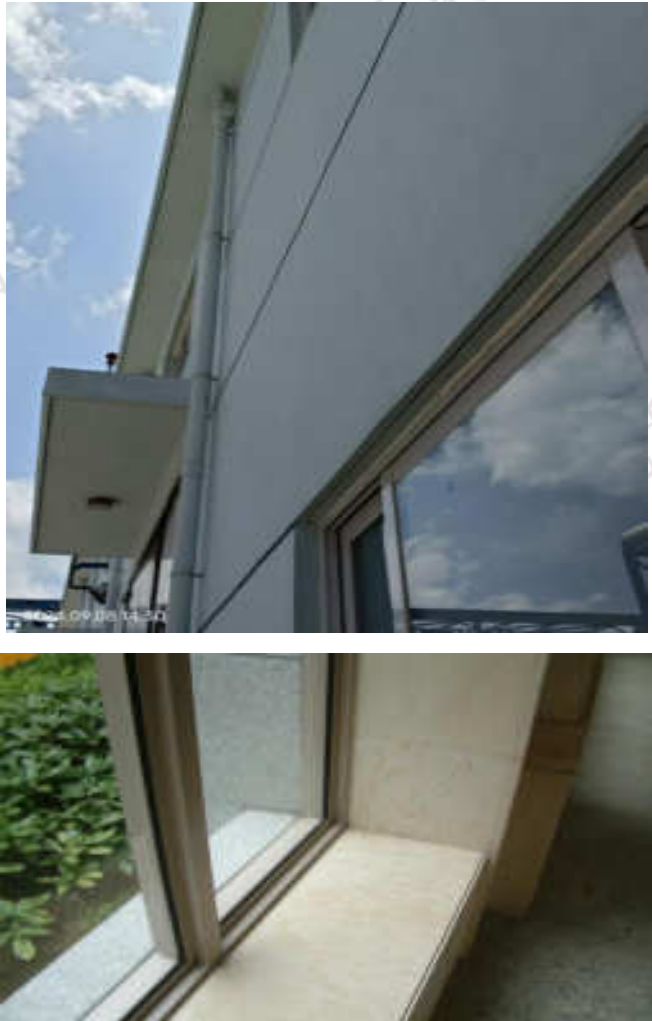
| | <p>1、防治措施</p> <p>（1）室外窗台、阳台上平、腰线上表面向外作泛水坡，女儿墙压顶、雨棚翻沿向内作泛水坡。泛水坡度 5%。</p> <p>（2）窗口上沿、檐口下沿、阳台下沿、雨棚下沿、腰线 下沿应作鹰嘴状滴水线。</p> <p>（3）窗口上沿、檐口下沿、雨棚下沿应在滴水线内作滴水槽。</p> |

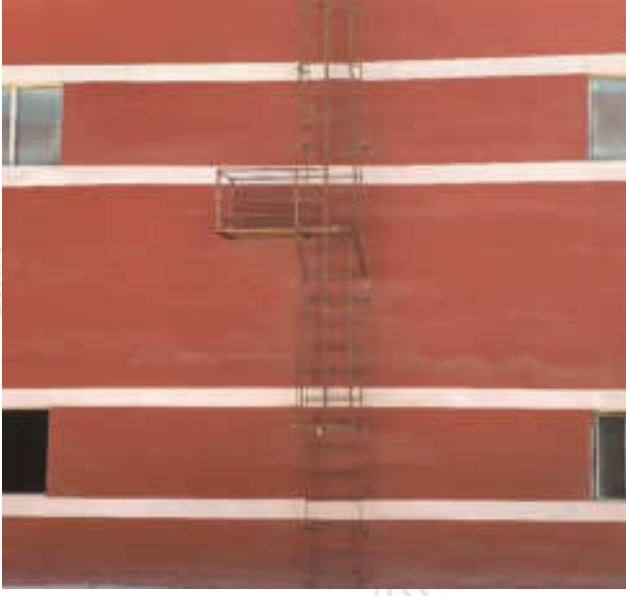
| | <p>1、现象</p> <p>（1）外墙有明显的抹纹，接槎明显，坑洼不平。</p> <p>（2）墙面积灰，涂料颜色不一致</p> <p>2、原因分析</p> <p>（1）涂墙面设置分隔条间距太大，或没有设置分隔条，不能一次抹完，成为接槎施工缝。</p> <p>（2）墙面未贴饼、冲筋、找平，随高就低，一遍成活。</p> <p>（3）刮腻子遍数不够，打磨不彻底，涂刷厚度不均匀，导致颜色不一致。</p> <p>（4）墙面不平整，光线侧照下会产生颜色不一致。</p> |

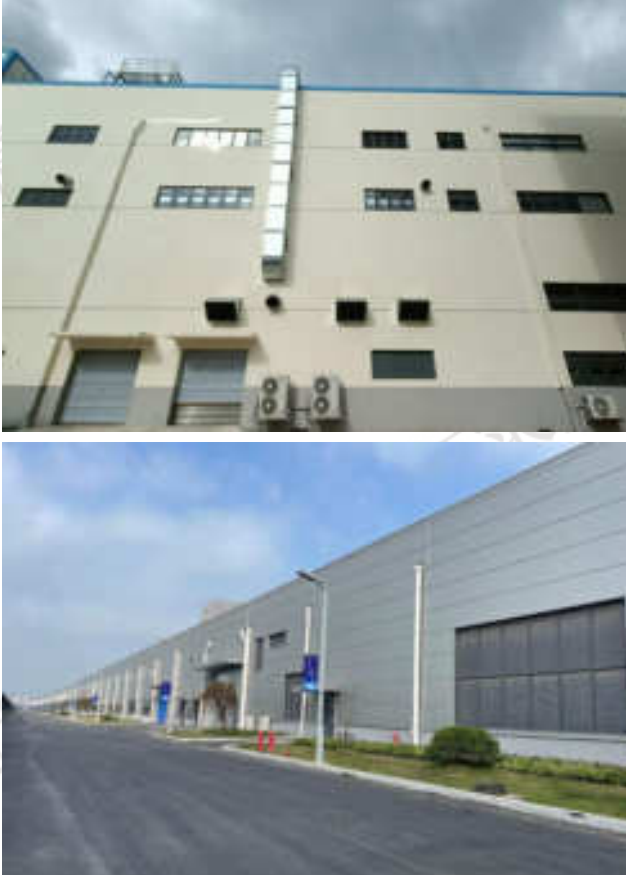
| | <p>1、防治措施</p> <p>（1）设置分格条，竖向分格条的高度不超过一步架高度，在同一面墙上，施工缝留设在分格条上。</p> <p>（2）墙面应严格执行拍饼、冲筋、打底找平、盖面、刮腻子、打磨，刷涂料工序，每道工序遍数应符合设计要求。</p> <p>（3）涂料施工前，须将基层满刮腻子，砂纸磨平，保证墙平整度。</p> |

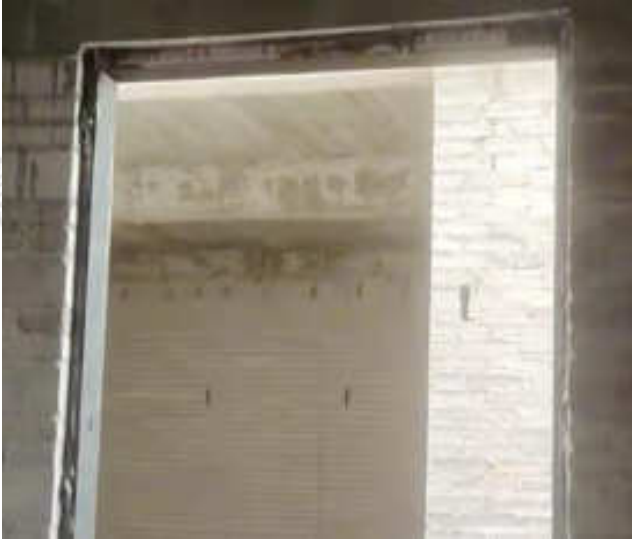
| | <p>1、现象</p> <p>（1）在铝合金门窗框与洞口墙体间的缝隙内用水泥砂浆嵌填。</p> <p>（2）造成门窗框变形、铝合金腐蚀门窗周围出现缝隙，影响使用功能。</p> <p>2、原因分析</p> <p>（1）铝合金型材与水泥砂浆膨胀系数不同，当温度升高时，铝合金膨胀，门窗框变形，门窗扇开启困难；当温度降低时，铝合金收缩，在门窗框与洞口墙体间出现缝隙。</p> <p>（2）铝合金与水泥砂浆直接接触，碱性物质对铝合金会造成腐蚀。</p> <p>（3）周围缝隙会造成冷热交换，产生结露</p> |

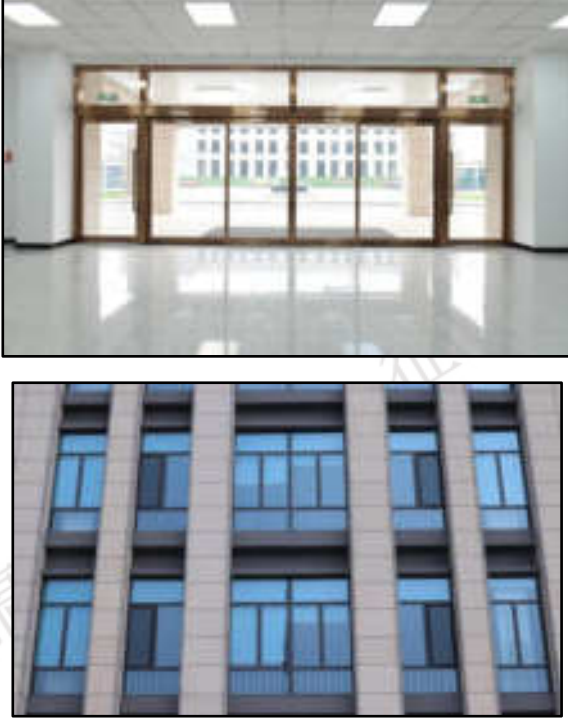
| | <p>1、防治措施</p> <p>（1）铝合金门窗框与洞口墙体之间应采用柔性连接，其间隙可用聚氨酯发泡胶填实、封严。</p> <p>（2）在施工中，不应损坏铝合金上的保护膜。</p> <p>（3）如表面沾污了水泥砂浆，应随时擦干净。</p> |

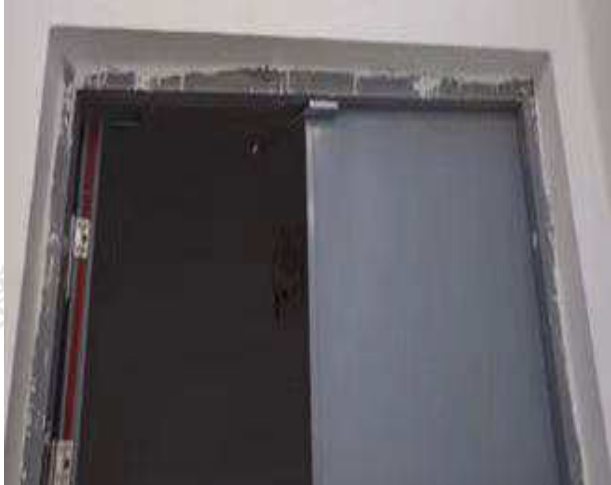
| 质量问题 | | <p>1、现象</p> <p>（1）防火门闭门器安装不规范。</p> <p>（2）门框安装螺丝孔未加盖装饰盖。</p> <p>（3）门框内未灌砂或防火材料。</p> <p>（4）门上未粘贴防火合格标识牌。</p> <p>2、原因分析</p> <p>（1）防火门进场检验不彻底。</p> <p>（2）安装责任不明晰。</p> <p>（3）防火合格标识保管不完善。</p> |

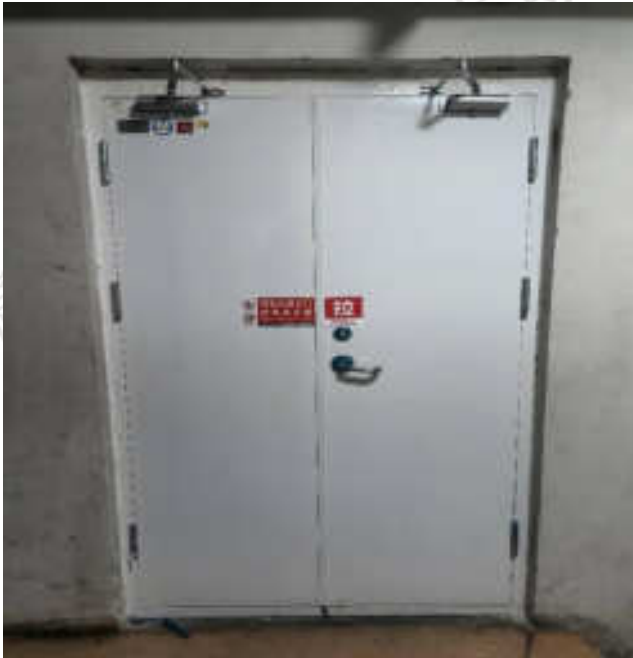
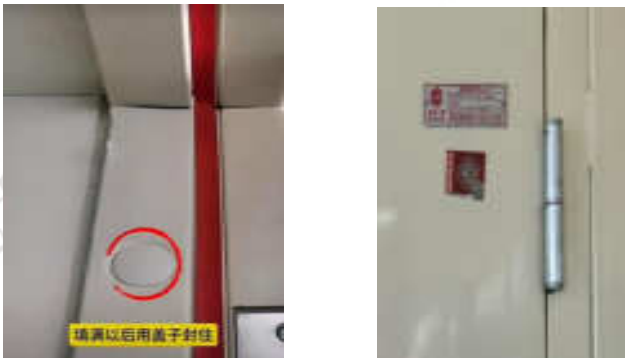
| 正确做法及防治措施 | <br> | <p>1、防治措施</p> <p>（1）防火门应规范安装闭门器。</p> <p>（2）防火门框内应灌填防火材料，并加装装饰盖。</p> <p>（3）防火门应粘贴防火合格标识牌。</p> |

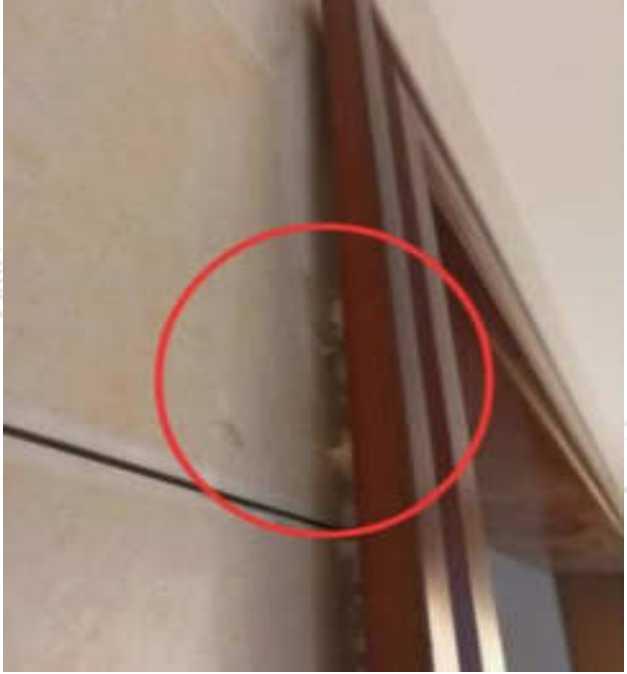
| | <p>1、现象</p> <p>（1）门套侧立面缝隙不均匀。</p> <p>2、原因分析</p> <p>（1）墙体立面不垂直，导致门套板与墙体结合处缝隙大。</p> |

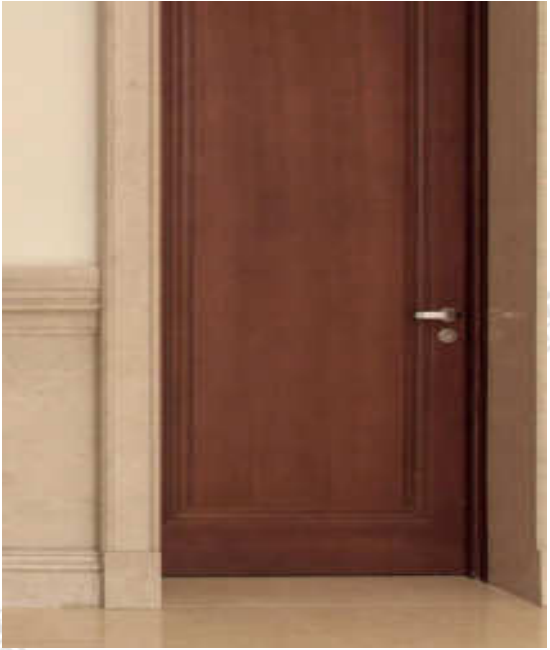
| | <p>1、防治措施</p> <p>（1）安装门框时，提前测量墙体的垂直度偏差，超差者应对墙体进行找平处理。</p> <p>（2）必须确保门框安装垂直度。</p> |

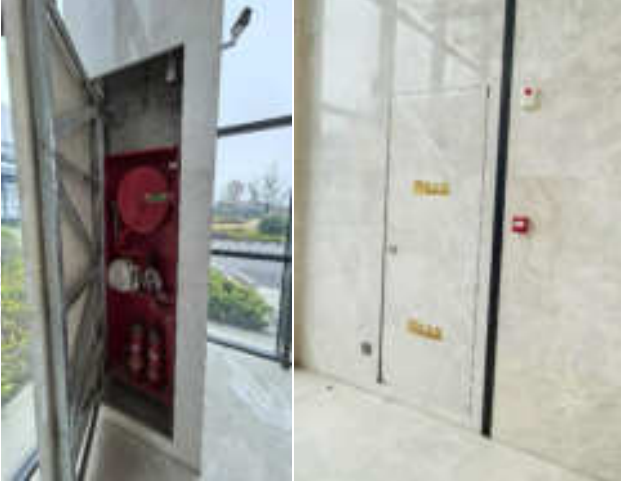
| | <p>1、现象</p> <ul style="list-style-type: none"> <li>(1) 消防门标识不清晰、明显。</li> <li>(2) 消防门开启角度不足 120°。</li> <li>(3) 门内未装饰。</li> </ul> <p>2、原因分析</p> <ul style="list-style-type: none"> <li>(1) 合页选择不合适。</li> <li>(2) 消防门应用红色标识。</li> </ul> |

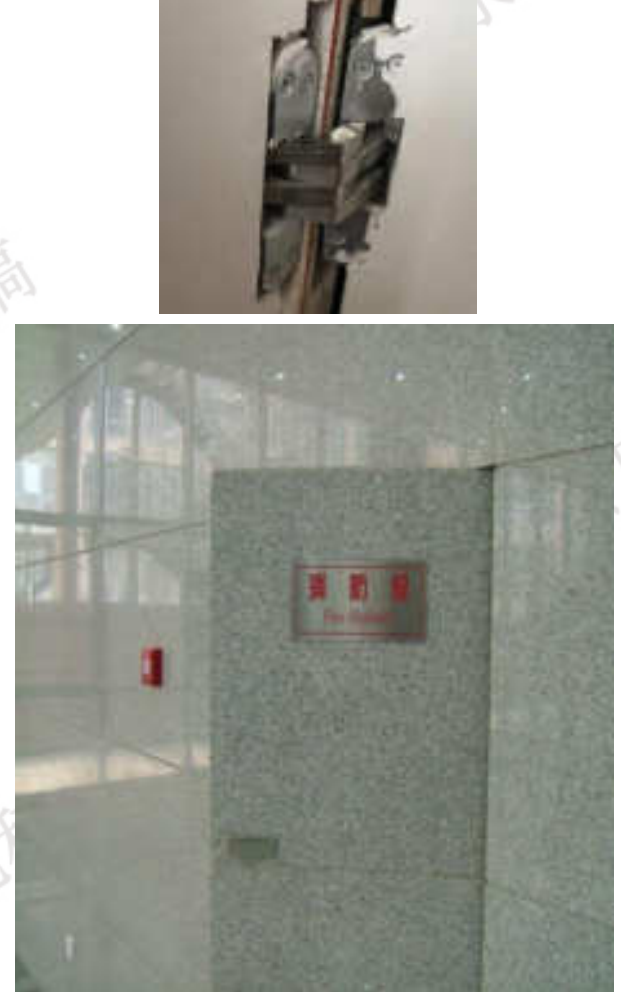
| | <p>1、防治措施</p> <ul style="list-style-type: none"> <li>(1) 采用石材装饰的消火栓必须采用红色标识清晰，并保证门扇可以打开 120° 以上，可以采取钢窗“长脚铰链”的做法。</li> <li>(2) 必须确保门框安装垂直度。</li> <li>(3) 门内应采用板面装饰。</li> </ul> |

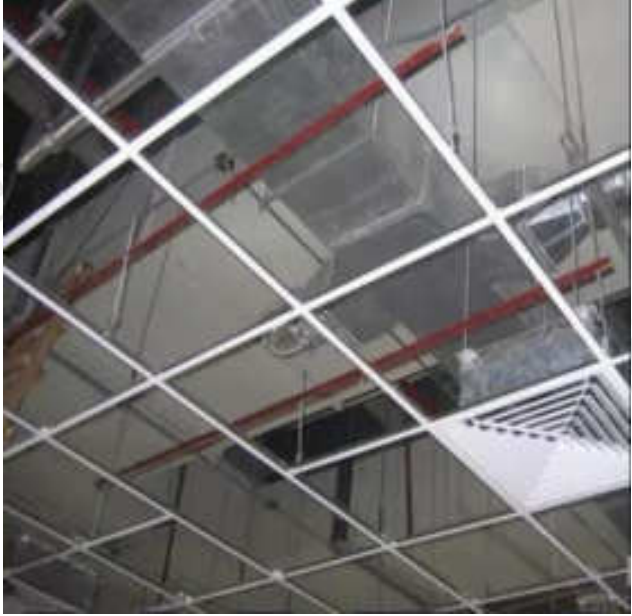
| <b>质量问题</b> | <div> </div> <div> <p>1、现象</p> <p>(1) 主龙骨方向不规范。</p> <p>(2) 没有安装次龙骨。</p> <p>(3) 主龙骨悬挑端大于 300。</p> <p>(4) 超过 1500mm 无反向支撑。</p> <p>2、原因分析</p> <p>(1) 工序验收不规范，未进行对下列隐蔽工程项目进行验收：</p> <p>①吊顶内管道、设备的安装及水管试压。</p> <p>②木龙骨防火、防腐处理。</p> <p>③预埋件或拉接筋。</p> <p>④吊杆安装。</p> <p>⑤龙骨安装。</p> <p>⑥填充材料的设置。</p> </div> |

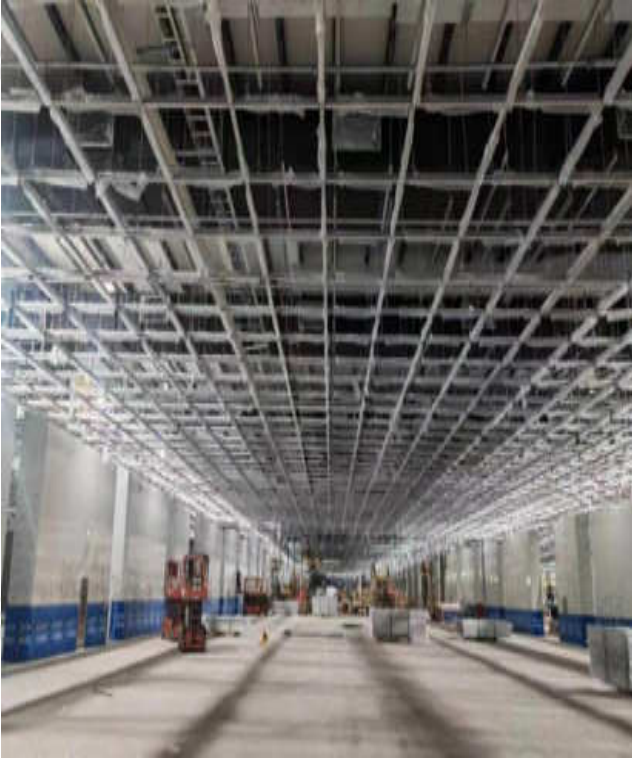
| <b>正确做法及防治措施</b> | <div> </div> <div> <p>1、防治措施</p> <p>(1) 吊顶工序验收应对下列隐蔽工程项目进行验收：</p> <p>①吊顶内管道设备安装水管试压。</p> <p>②木龙骨防火、防腐处理。</p> <p>③预埋件或拉接筋。</p> <p>④吊杆安装，含反向支撑安装。</p> <p>⑤龙骨安装，分主龙骨、次龙骨应分别验收。</p> <p>⑥填充材料的设置</p> <p>(2) 主龙骨方向应为短轴方向，间距应符合设计要求，原则上在 1200mm-1500mm 之间。</p> <p>(3) 次龙骨应沿长轴方向，固定石膏板时 间距一般不应大于 600mm。</p> <p>(3) 主龙骨悬挑端不大于 300mm。</p> <p>(4) 吊杆超过 1500mm 时应设置反向支撑，一般采用 4*4 左右木撑，4m 间距梅花形布置。</p> </div> |

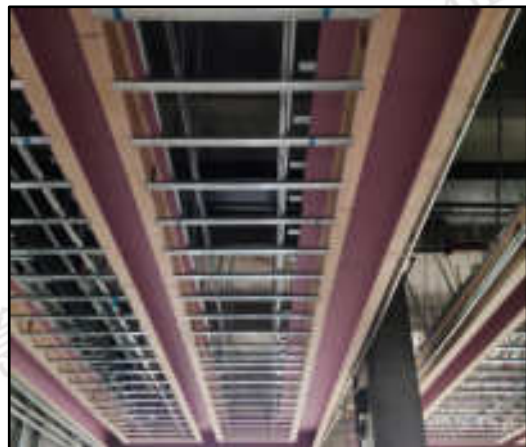
#### 1、现象

- (1) 吊杆上部为网架、钢屋架或吊杆长度大于 2500mm 时，未设钢结构转换层。
- (2) 吊顶内设备无检修通道。

- (1) 未进行吊顶布置整体策划。
- (2) 未组织吊顶二次深化设计。

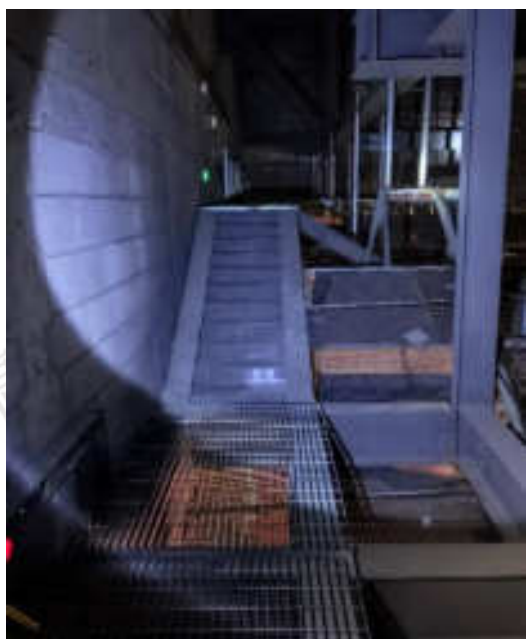
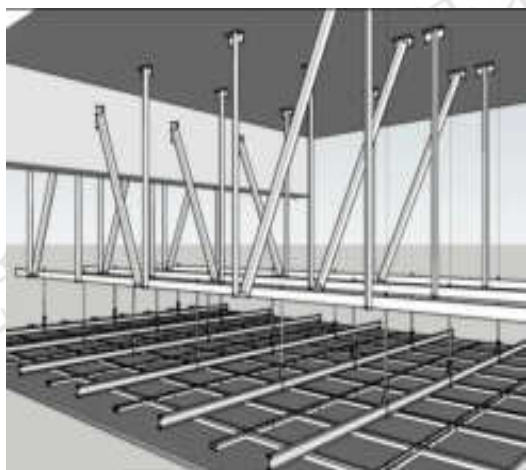
#### 1、防治措施

- (1) 吊杆上部为网架、钢屋架或吊杆长度大于 2500mm 时，应设钢结构转换层。
- (2) 大型剧场、会议厅吊顶内应设置转换层，方便吊顶内设备灯具等维修。
- (3) 饰面板上的灯具、烟感器、喷淋头、风口篦子等设备的位置应合理、美观，与饰面板的交接应吻合、严密，尽可能做到居中布置。

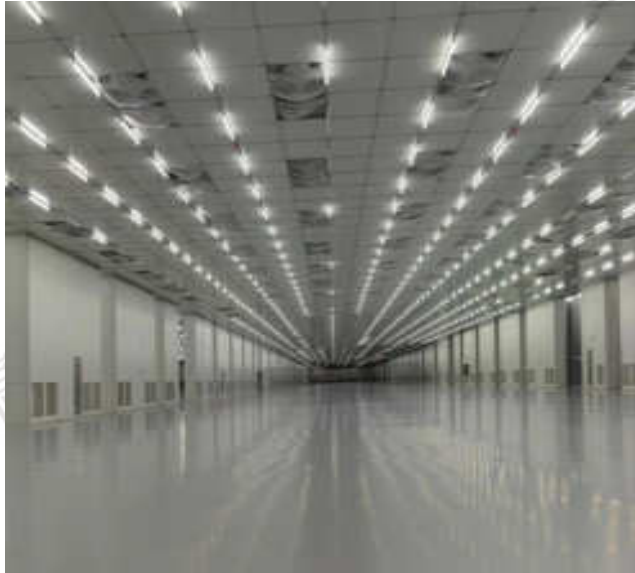
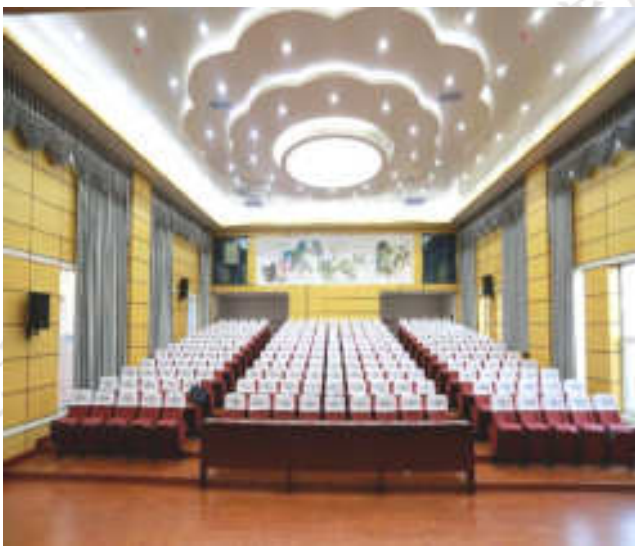
| | <p>1、防治措施</p> <p>（1）吊顶前，须根据房间的具体情况和设计的具体拱度要求进行二次设计与布局，经过实测实量后，对布局、吊杆与龙骨的位置与尺寸进行调整，以达到设计要求的拱度，避免产生吊杆尺寸偏差大，避免面板产生波浪形，影响美观。</p> <p>（2）只有平，才能体现出直，即两个平面相交才能产生一条直线，所谓阴阳角顺直，就是指要把两个平面做平了，才有顺直的阴阳角。</p> <p>（3）横成排、竖成行、斜成线。要做到斜成线必须保证平。必须保证主龙骨平、次龙骨也平，才能体现出二次深化设计的效果。</p> |

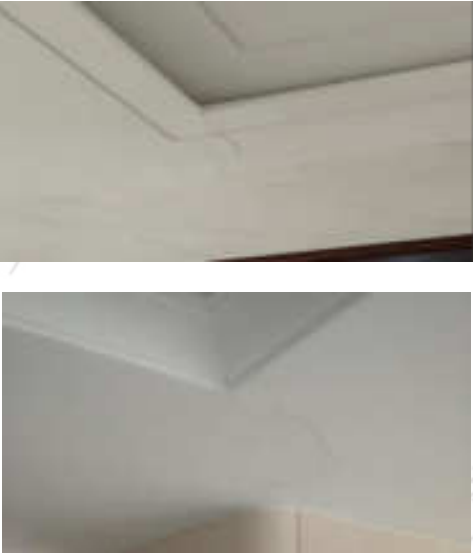
| | <p>1、现象</p> <p>(1) 纸面石膏板转角处开裂。</p> <p>2、原因分析</p> <p>(1) 板缝处未做防裂的处理，未贴防裂纸、未加防裂网布。</p> |

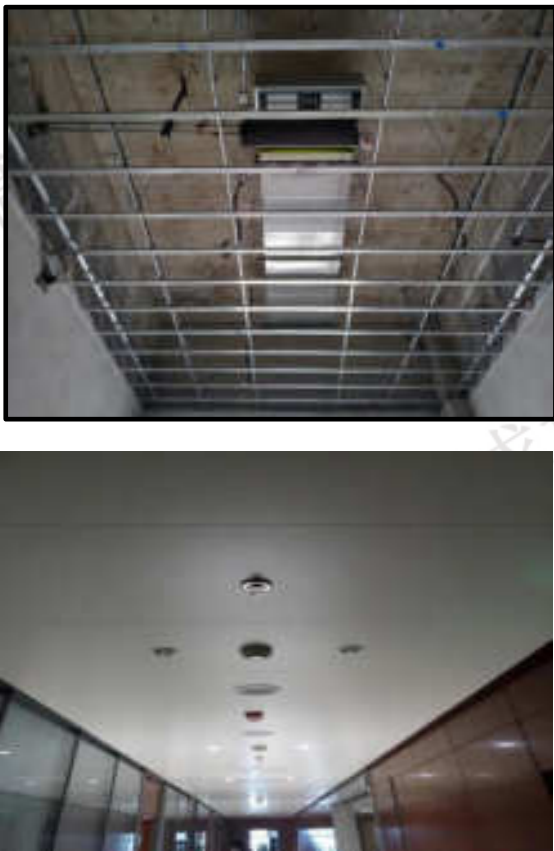
| <p>纸面石膏板吊顶与墙面交接部位留置凹槽等措施，表面平整无开裂。</p> | <p>1、防治措施</p> <p>(1) 纸面石膏板吊顶与墙面交接部位留置凹槽，可以有效避免面板与墙体间开裂。</p> <p>(2) 为了防止吊顶面板在接缝处开裂，应特别注意要加强龙骨的整体刚度，只有龙骨变形小才能保证面板不开裂。对于大面积、大空间的吊顶应设置专门的钢框架来固定龙骨，保证龙骨刚度。同时做到以下几点：</p> <p>① 板材应在无应力状态下进行固定，防止出现弯棱凸鼓现象。</p> <p>② 装饰板的长边（即封边）应沿纵向龙骨铺设。</p> <p>③ 固定石膏板的次龙骨间距一般不应大于 600 mm。</p> <p>④ 钉距以 150 mm~170 mm 为宜，螺钉应垂直，弯曲、变形的钉子应除去。并在间隔 50 mm 处补钉一枚。</p> <p>⑤ 安装装饰板时，面层板与基层板的接缝应错开，不允许在同一根龙骨上接缝。</p> <p>⑥ 装饰板与龙骨固定，应从一块板块的中间部位向四边固定，不允许多点同时作</p> |

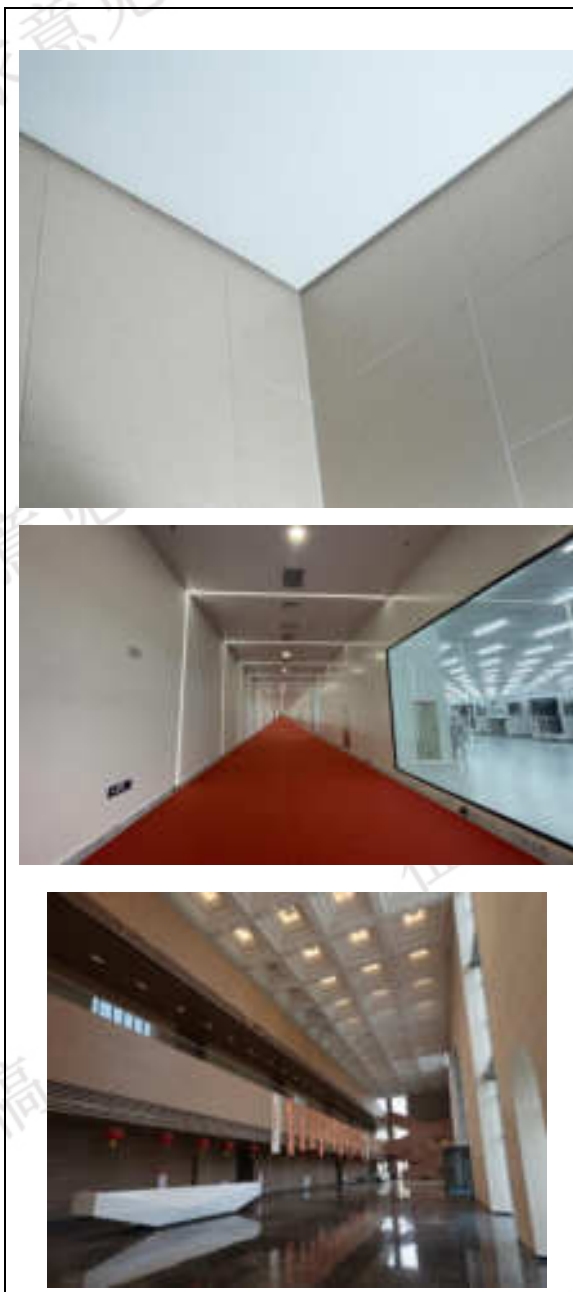
| | <p>业。</p> <p>⑦螺钉的深度应略入纸面板为宜，钉眼应除锈，并用石膏、腻子抹平。</p> <p>⑧检查龙骨刚度是否得到加强，办法是在龙骨施工完成后、上面板之前，增加一道隐蔽验收，即用木方对龙骨敲击，如果敲击声一致，则龙骨顶撑到位。反之则顶撑不到位，应加强。</p> <p>（3）对于吊顶的错层构造，易于在拐角处因应力集中产生 45 度斜裂缝，控制方法也是加强龙骨刚度，增强吊顶的抗裂能力。</p> <p>（4）对于虫咬石膏板、硅钙板等易于吸湿下挠的吊顶板材，应注意其使用范围，湿度大的地方尽量不用。也可以将板材做成加肋的形式，改吊顶板材的双向板为单向板，提高其抗变形能力。</p> <p>（5）板缝处容易开裂，须在板缝处加贴防裂的网布或者防裂纸，防止开裂。</p> |

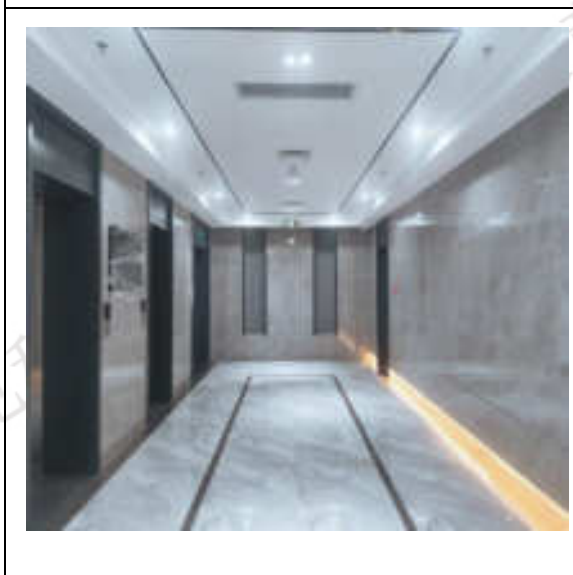
| | <p>4、质量提升</p> <p>（1）通风、消防喷淋、灯具等外露口均居于吊顶块材中心。</p> <p>（2）吊顶板材无小于 1/2 宽的块材。</p> <p>（3）吊顶与墙面交接处用不同颜色材料镶边，或做内凹造型。</p> <p>（4）圆柱、北面圆形阳台边镶 150-200mm 宽边。</p> |

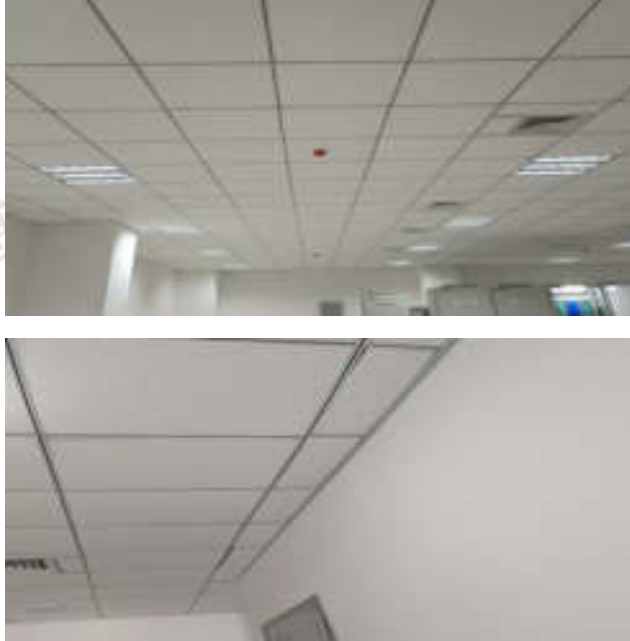
| | <p>1、现象</p> <ul style="list-style-type: none"> <li>(1) 吊顶造型不对称。</li> <li>(2) 罩面板布局不合理, 有小半块吊顶面板。</li> <li>(3) 面板不平整。</li> <li>(4) 烟感、喷淋、风口位置不合理。</li> </ul> <p>2、原因分析</p> <ul style="list-style-type: none"> <li>(1) 未进行吊顶布置整体策划。</li> <li>(2) 未组织吊顶二次深化设计。根据吊顶房间的具体尺寸情况, 对吊顶造型进行平面布局设计, 造型不对称不美观、有小半块的吊顶面板。</li> <li>(3) 未进行工序之间协调, 面板上灯具、烟感、风口等设备设施布局不合理。</li> </ul> |

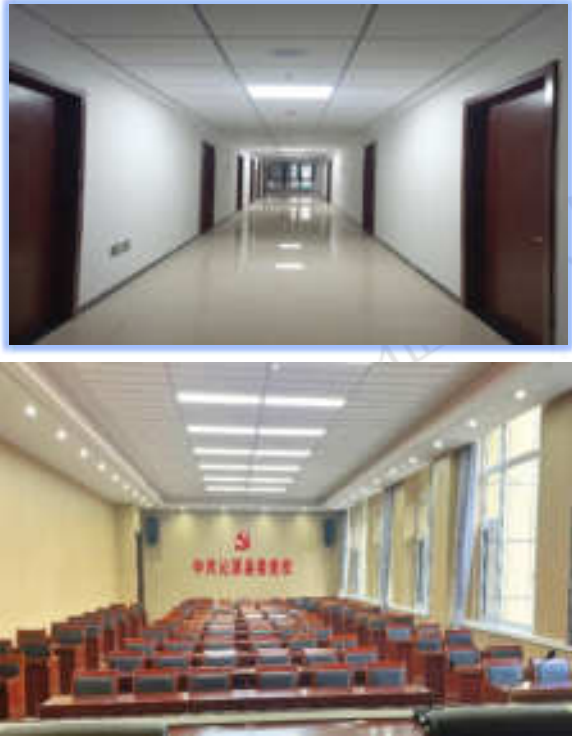
| | <p>1、防治措施</p> <ul style="list-style-type: none"> <li>(1) 暗龙骨吊顶工程的吊杆、龙骨和饰面材料的安装必须牢固。</li> <li>(2) 饰面材料表面应洁净、色泽一致, 不得有翘曲、裂缝及缺损。压条应平直、宽窄一致。</li> <li>(3) 饰面板上的灯具、烟感器、喷淋头、风口箅子等设备的位置应合理、美观, 与饰面板的交接应吻合、严密, 尽可能做到居中布置。</li> <li>(4) 无法错开的小半块板采用石膏板通体布置。</li> </ul> |

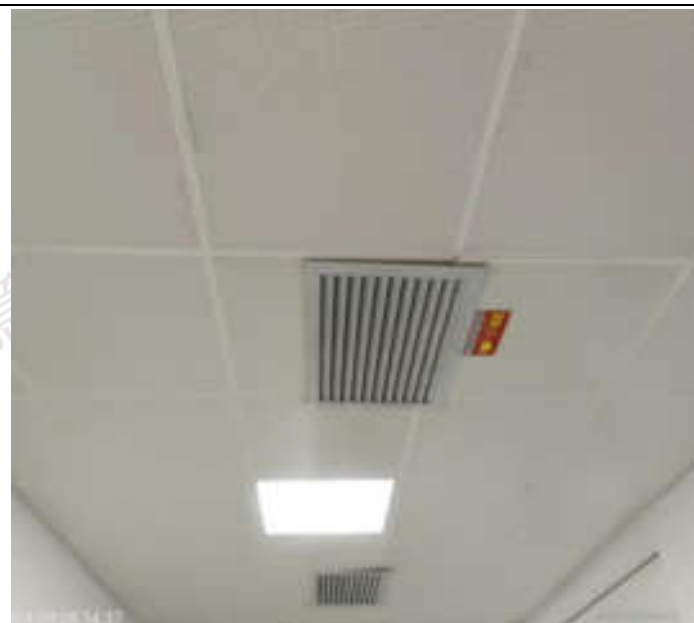
#### 1、现象

(1) 吊顶与设备衔接不吻合，灯具、烟感、喷淋、通风口不成排成线。

(2) 未合理安排工序协调，与互动，没有施工策划。

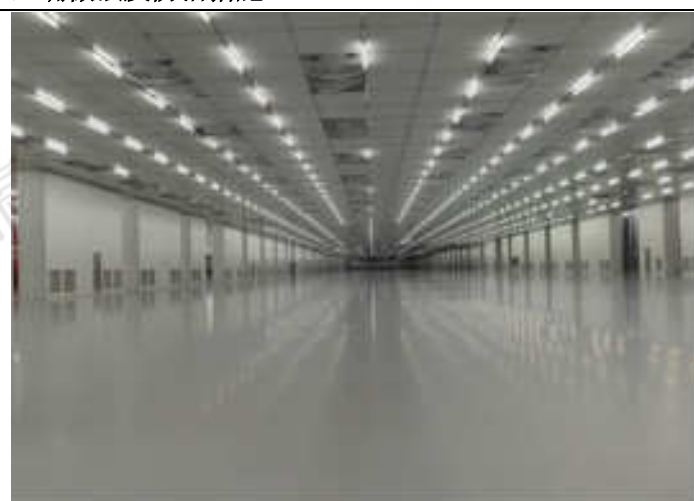
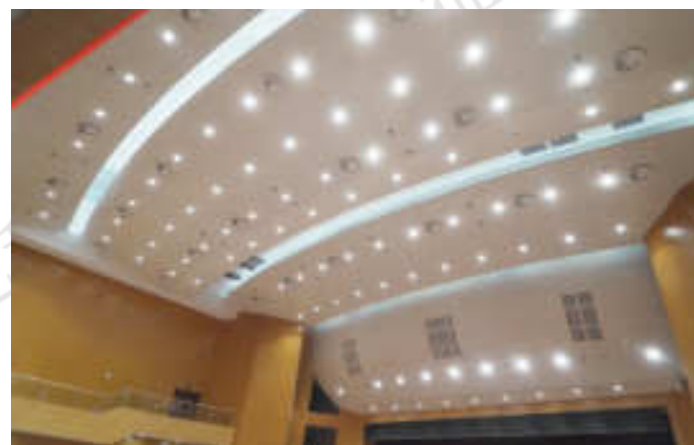
#### 1、防治措施

(1) 吊顶前，须进行吊顶平面布局二次深化设计，保证布局美观。将各种设备设施的位置确定后，根据实际位置情况布局吊杆、龙骨的位置，避免产生冲突。

(2) 合理安排工序协调与互动，保证各种设备设施的位置、标高与吊顶相吻合。

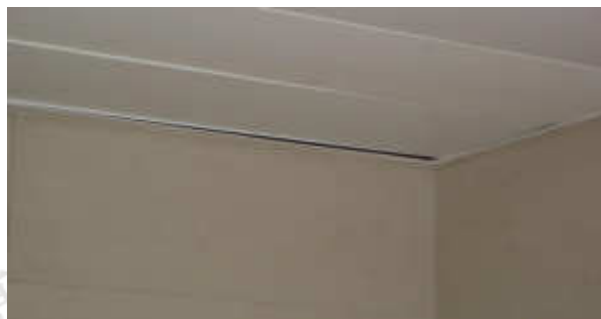
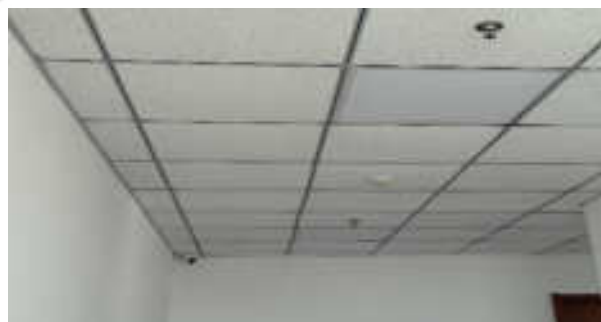
#### 1、现象

(1) 边龙骨与吊顶板间缝隙不均匀，未打胶处理。

(3) 把边吊顶板较小，重量轻，不能与边龙骨贴合。

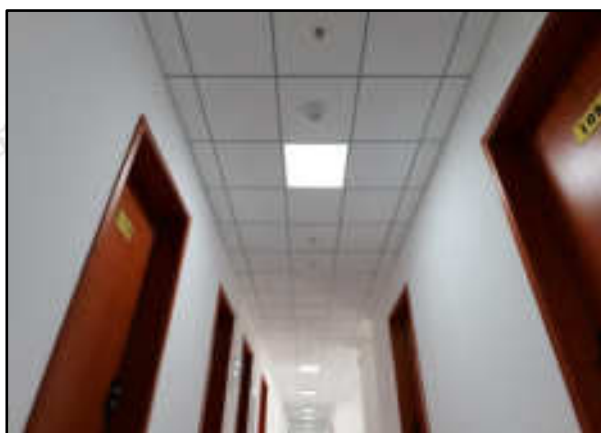
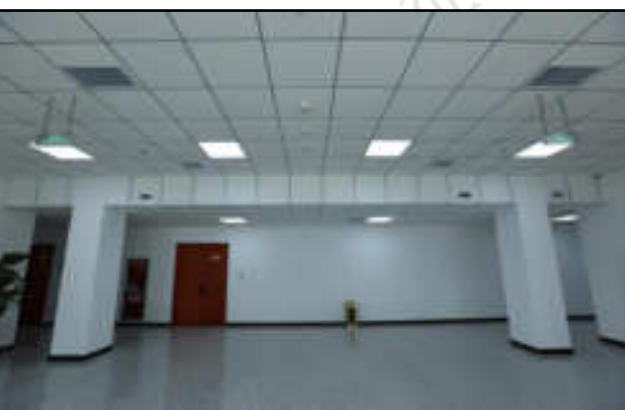
#### 1、防治措施

(1) 边龙骨卡片应卡紧板面。

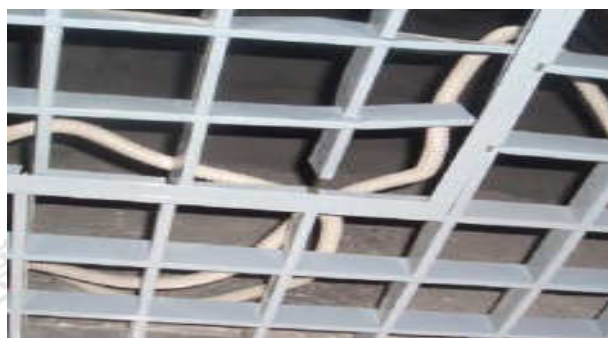
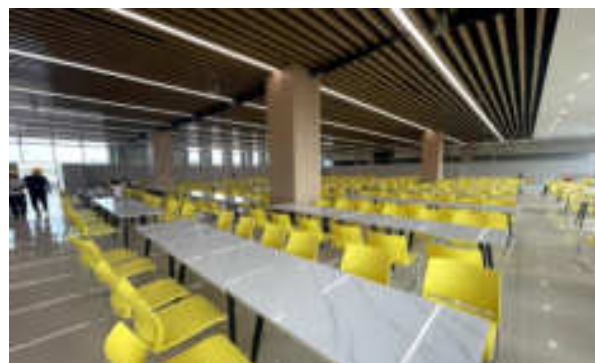
##### 1、现象

- (1) 格栅吊顶不装次龙骨，整体不平整。
- (2) 没装次龙骨，造成吊顶内线管无处依托，布线混乱。

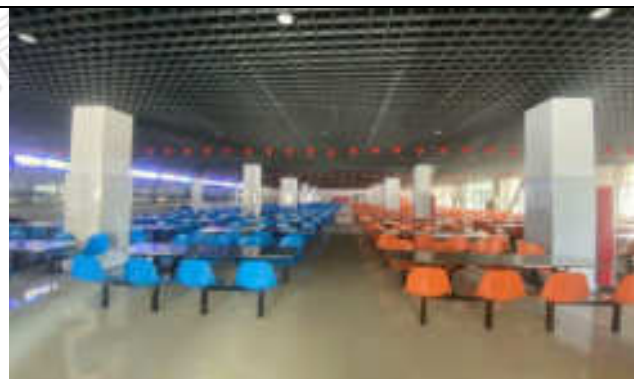
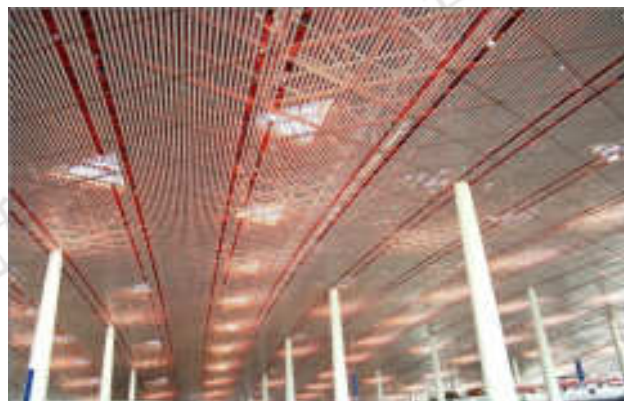
##### 正确做法及防治措施

- (1) 主、次龙骨应分别作为工序独立验收。
- (2) 格栅吊顶一般开间较大，应保证吊杆高度超过 1500mm 时每 4m 见方增加反向支撑。
- (3) 只有平，才能体现出直，即两个平面相交才能产生一条直线，所谓阴阳角顺直，就是指要把两个平面做平了，才有顺直的阴阳角。
- (4) 横成排、竖成行、斜成线。要做到斜成线必须保证平。必须保证主龙骨平、次龙骨也平，才能体现出二次深化设计的效果。

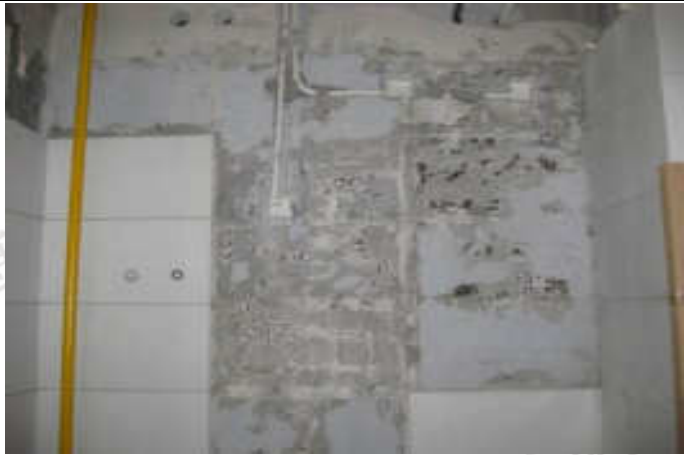
| <b>质量问题</b> | | <p>1、现象</p> <p>(1) 地砖上墙，空鼓。随着时间的推移，范围逐渐扩大，门边洞口松动脱落。</p> <p>(2) 墙面贴通体砖，空鼓。</p> <p>2、原因分析</p> <p>(1) 基层底面未清理干净，未湿润。</p> <p>(2) 未提前一天在墙面与地砖背面涂刷背胶。</p> <p>(3) 未使用通体砖专用胶泥粘贴。</p> |

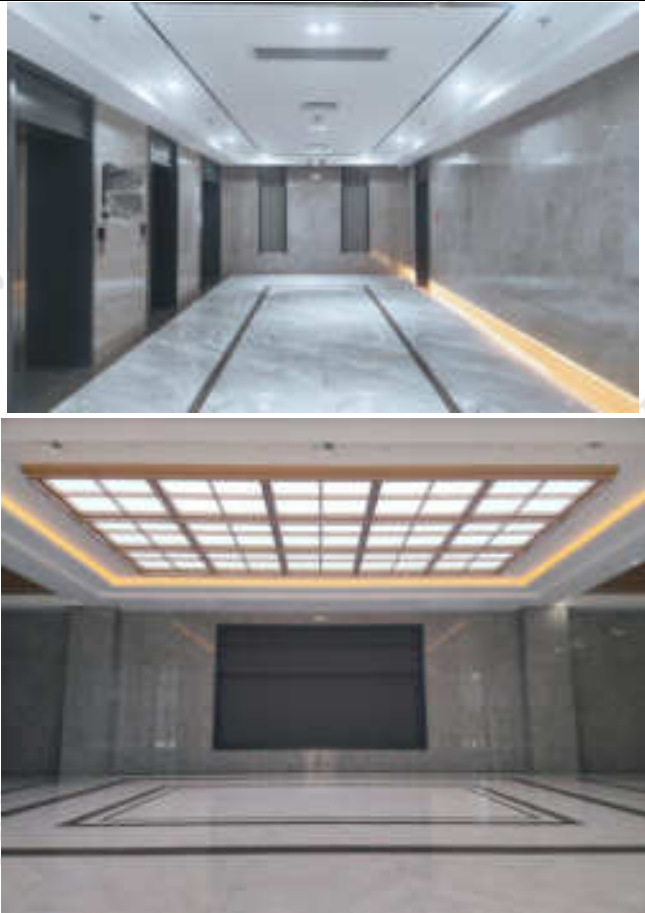
| <b>正确做法及防治措施</b> | | <p>1、防治措施</p> <p>(1) 基层底面应清理干净，如果是原装饰墙面上改贴墙砖，应铲除抹灰层，露出原结构层，刷背胶后，重新打底。</p> <p>(2) 粘贴前在墙面与地砖背面均匀涂刷一遍背胶。</p> <p>(3) 采购专用通体砖粘贴胶泥粘贴。</p> <p>(4) 粘接采用点状连接法粘贴，墙面胶泥用锯齿抹刀划横纹，面砖胶泥锯齿抹刀划竖纹，粘贴保证垂直度即可，不宜过度锤击，保证点状粘牢。</p> <p>(5) 砖缝宜为 2mm。粘贴完工一周后，可美缝处理。</p> |

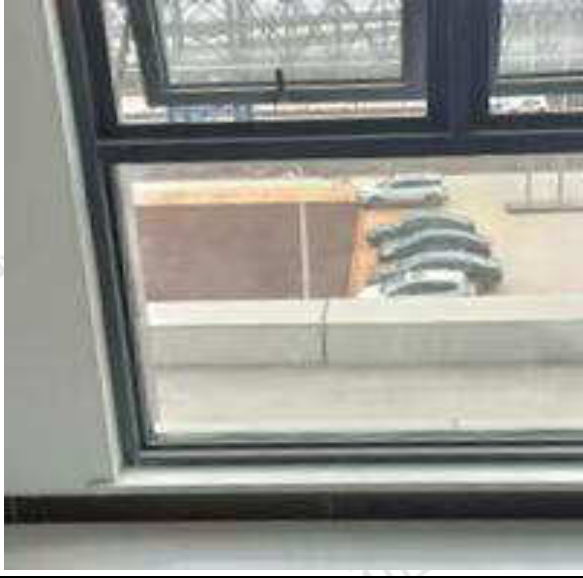
| | <p>1、现象</p> <p>（1）落地窗无栏杆防护、楼梯栏杆安全防护高度不足。</p> <p>2、原因分析</p> <p>（1）设计遗漏或施工未熟悉图纸，导致落地窗处未安装防护栏杆。</p> |

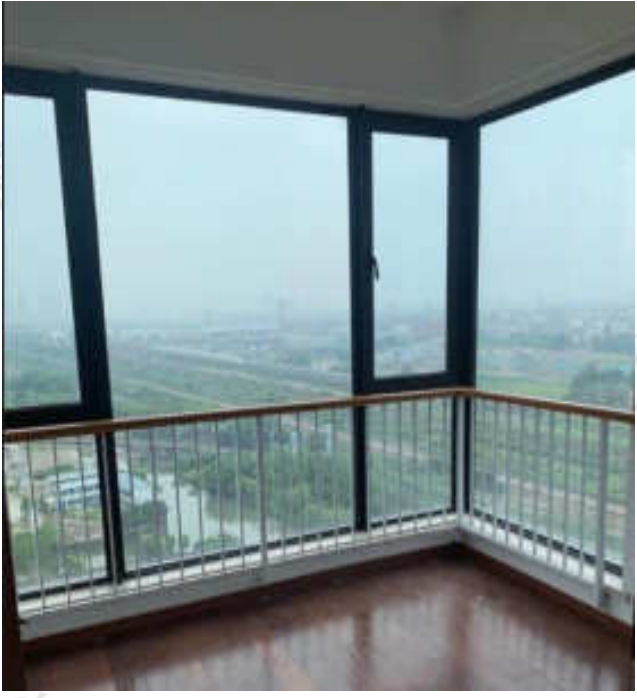
| | <p>1、防治措施</p> <p>（1）认真审图，防止设计遗漏。</p> <p>（2）栏杆高度不应小于 1.05m，高层建筑临空高度超过 24m 时，其栏杆高度应不小于 1.1m，但不宜超过 1.2m；</p> |

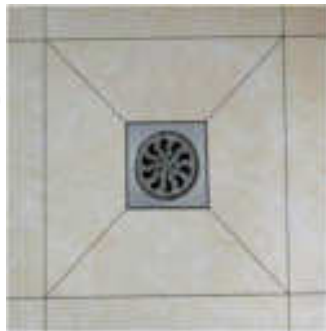
| | | <p>(1) 拼缝策划做到“一条缝到底、一种缝到边、整层交圈、整幢交圈”，避免错缝、乱缝和小半砖现象。</p> <p>(2) 三同缝：墙砖、地砖、吊顶、经纬线对齐。三维对缝，把地砖拼缝模数与隔墙厚度、墙砖模数一致或对应起来。</p> <p>(3) 六对齐：洗脸台板上口与墙砖对齐；台板立面档板与墙砖对齐；镜子上下水平缝对齐，两侧对称，竖缝对齐；门上口和水平缝，立框和砖模数对齐；小便器、落地、上口、墙缝、两边和竖缝对齐；电器开关、插座，上口水平缝对齐。</p> |

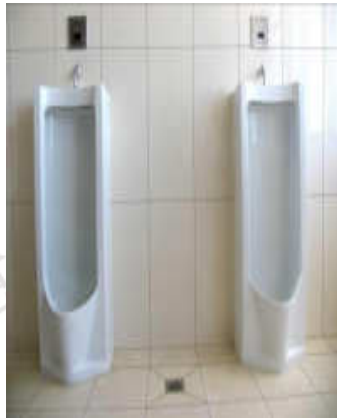
| | | <p>(1) 拼缝策划做到“一条缝到底、一种缝到边、整层交圈、整幢交圈”，避免错缝、乱缝和小半砖现象。</p> <p>(2) 三同缝：墙砖、地砖、吊顶、经纬线对齐。三维对缝，把地砖拼缝模数与隔墙厚度、墙砖模数一致或对应起来。</p> <p>(3) 六对齐：洗脸台板上口与墙砖对齐；台板立面档板与墙砖对齐；镜子上下水平缝对齐，两侧对称，竖缝对齐；门上口和水平缝，立框和砖模数对齐；小便器、落地、上口、墙缝、两边和竖缝对齐；电器开关、插座，上口水平缝对齐。</p> |

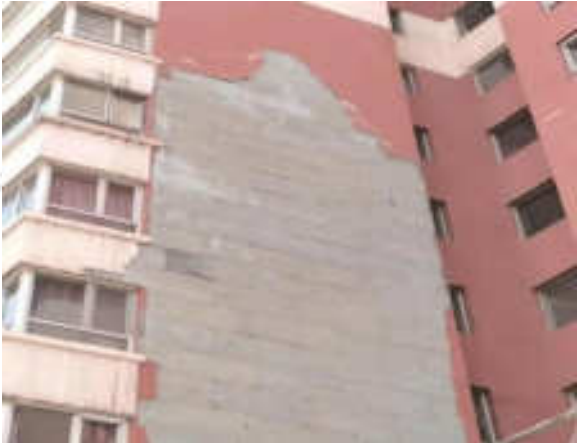
| | <p>1、现象</p> <p>（1）EPS 聚苯板外墙外保温层脱落，存在不安全因素和质量隐患。</p> <p>2、原因分析</p> <p>（1）保温层整洁面积不足 30%。</p> <p>（2）粘接中发生流挂造成空粘或虚粘。</p> <p>（3）对负风压抵抗措施采用不合理，如采用非钉粘结合等不合理的粘接措施。</p> |

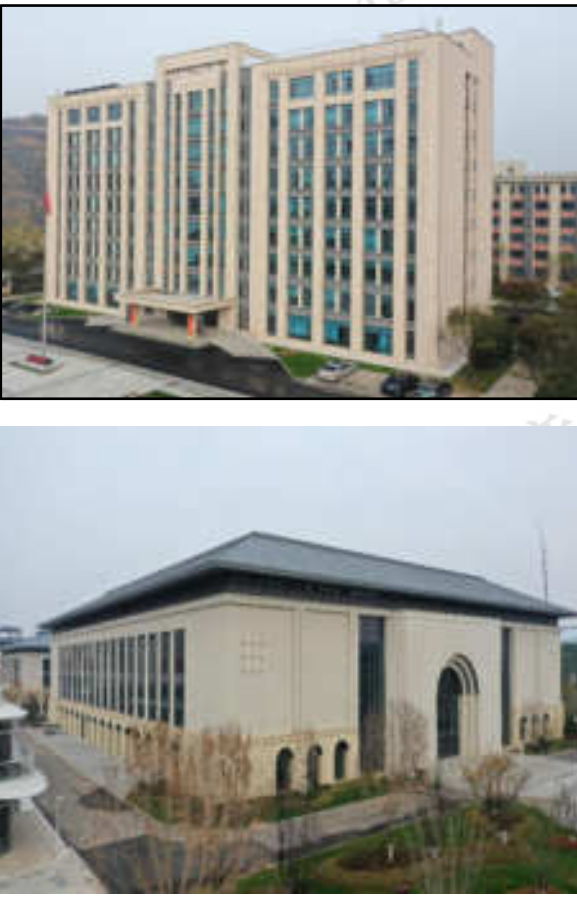
| | <p>1、防治措施</p> <p>（1）在施工时对粘接面积控制。</p> <p>（2）对使用的粘接材料不要过多加水。</p> <p>（3）对现场墙基面进行界面处理。</p> <p>（4）对正负风压较大地区防护措施采用粘接及铆钉加固公用，并尽量提高粘接面积。</p> |

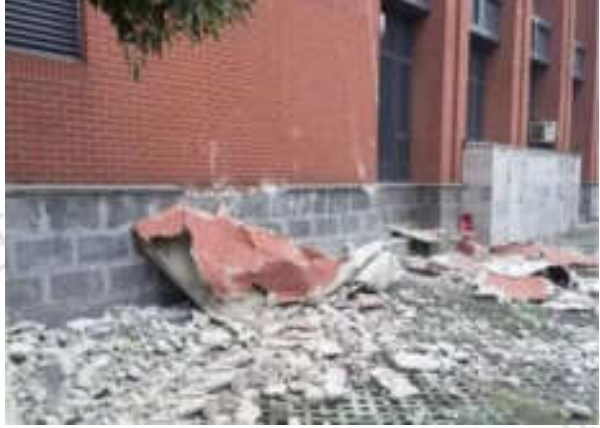
| | <p>1、现象<br/>（1）勒脚属于溅水区，雨季时水常积聚且潮气严重。冬期背影处受冻，整体保温空鼓脱落。</p> <p>2、原因分析<br/>（1）冬期背阳处受冻，整体保温空鼓脱落。</p> |
