# 化工建设工程

## 施工常见质量问题与控制图解

# 土建工程

中国化工建设企业协会

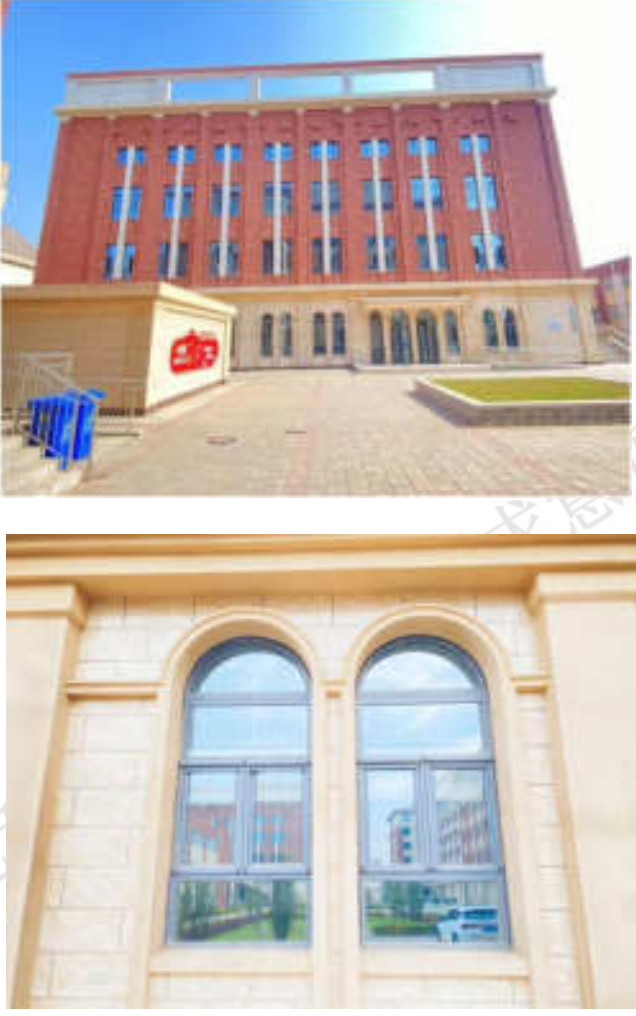
| | <p>1、防治措施<br/>（1）勒脚高于散水坡，应考虑在保温层背面作防水处理，防水层高出零平面 30cm, 以防止水从地下沿着外墙渗透进保温层。<br/>（2）建筑物勒脚部分采用石材张贴。</p> |

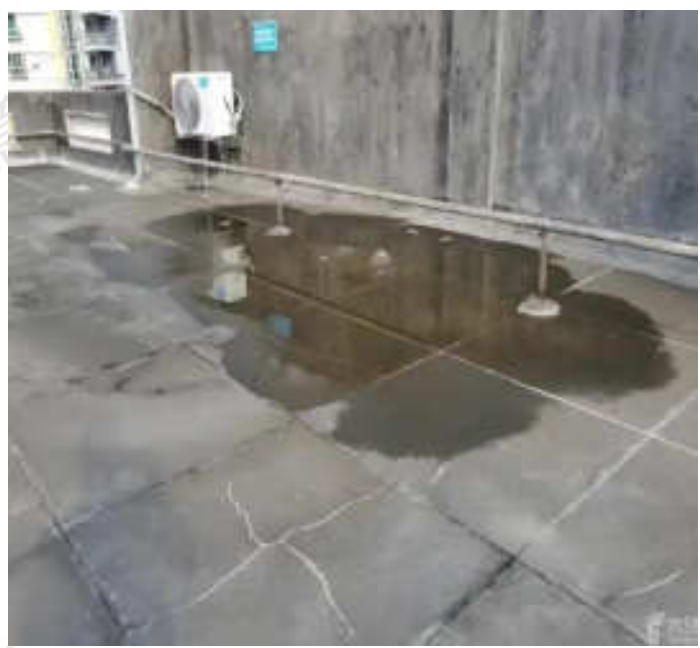
| <div>质量问题</div> | <div><div></div><div><div>1、现象</div><div>(1) 找平层施工后经泼水实验，发现水落管周围排水不畅，纵向排水坡度不足，长期存水会导致渗漏。</div><div>2、原因分析</div><div>(1) 屋面排水坡度不符合要求。</div><div>(2) 屋面排水未有效划分排水区域。</div><div>(3) 檐沟部位纵向长度长，坡度控制不严。</div><div>(4) 找平层与山墙、女儿墙以及突出屋面的结构交接处，以及基础转角处，未做成圆弧形。</div></div></div> |

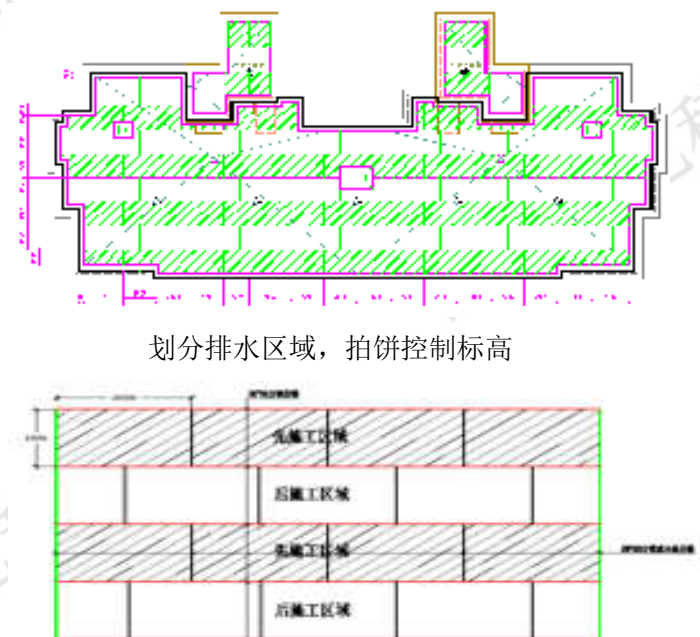
| <div>正确做法及防治措施</div> | <div><div><div>划分排水区域，拍饼控制标高</div><div>预埋方钢分缝，单元化施工找平</div></div><div><div>1、防治措施</div><div>(1) 屋面应划分排水分区，确定排水线路，保证排水通畅简洁，各雨水口负荷均匀。</div><div>(2) 檐沟、天沟纵向坡度不应小于 1%，结构找坡不应小于 3%，材料找坡宜为 2%，檐沟沟底水落差不得超过 200mm。</div><div>(3) 屋面找平层施工时，应在相应位置冲筋设立基准点。可预埋 15x20mm 方钢分格条后，按照单元式分区域施工方法，找平施工。</div><div>(4) 卷材防水层的基层（找平层）与突出屋面结构的交接处，以及基层的转角处，找平层应做成圆弧形，且应整齐平顺。</div></div></div> |

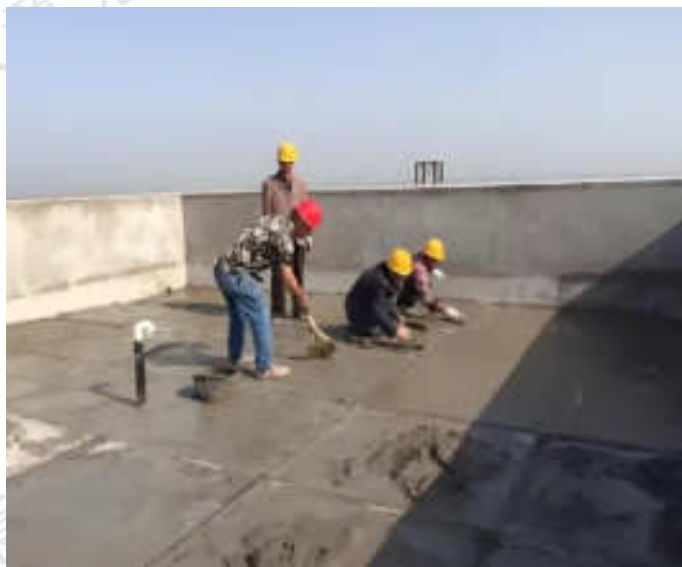
先分格，后找平

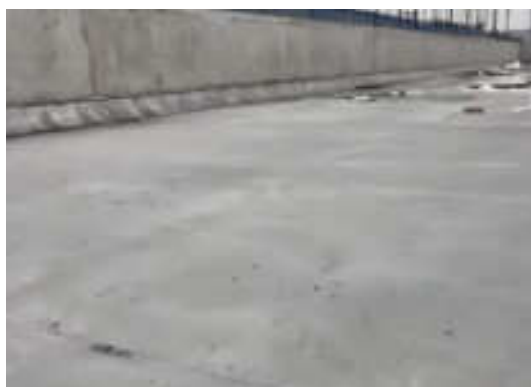
泛水筒易磨成弧形

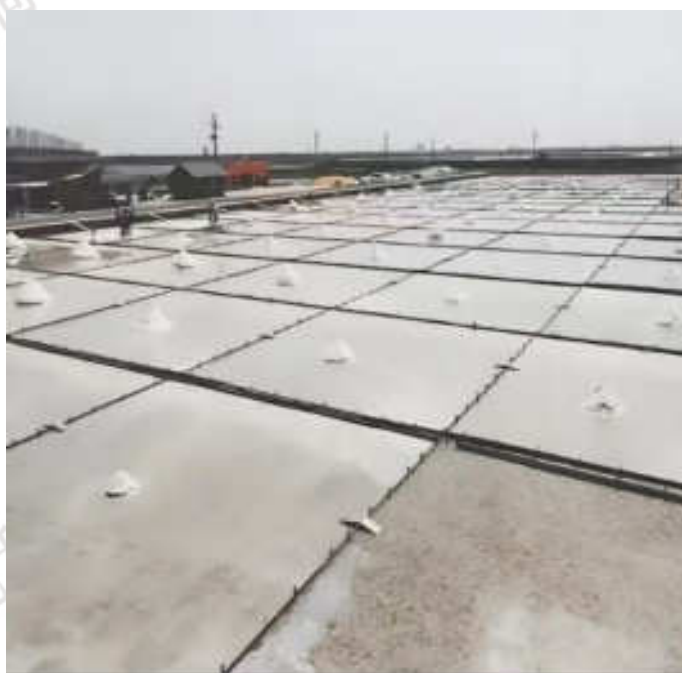
4m 见方分格

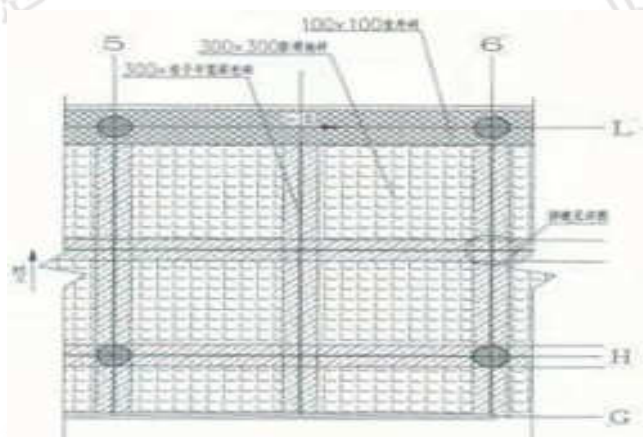
，  
主轴设一至两条倒流槽 一道时雨水口处连通

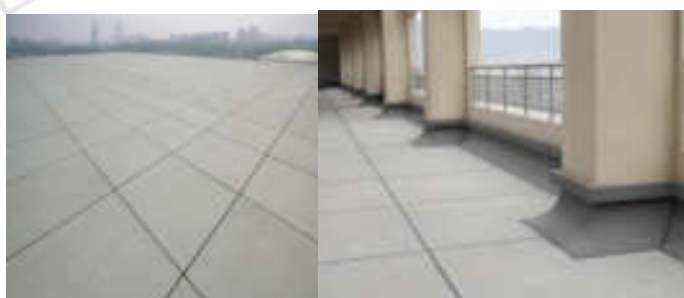
找平层伸缩缝应规范设置

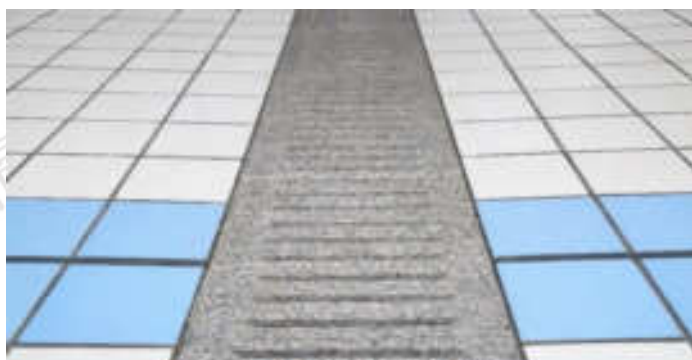
中心设一道导流槽完工后图片

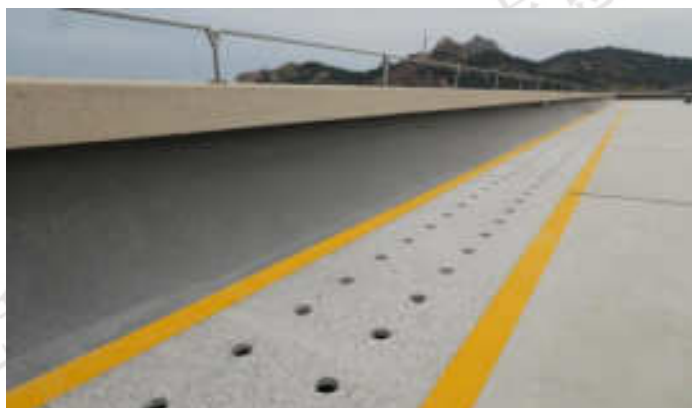
设两道导流槽完工后图片

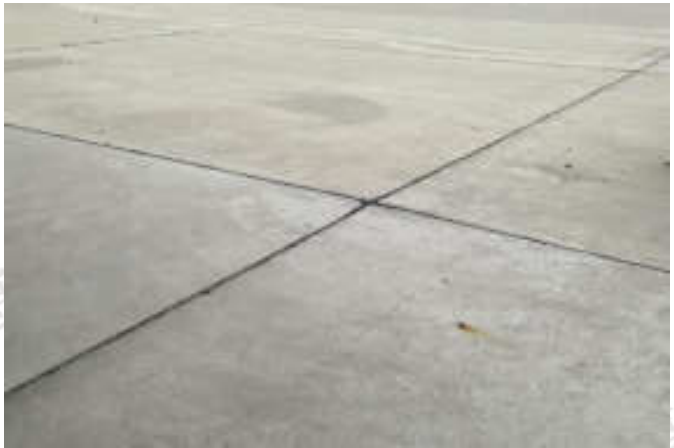
| | <p>1、现象</p> <p>(1) 找平层普遍出现不规则裂纹，主要出现在有保温层的水泥砂浆找平层上，裂纹宽度在 0.2-0.5mm，后期裂纹处容易引起防水卷材开裂。</p> <p>(2) 找平层上出现纵横向有规则裂纹，裂纹间距在 4-6m 左右。温度过高时，甚至会在接缝处隆起。</p> |

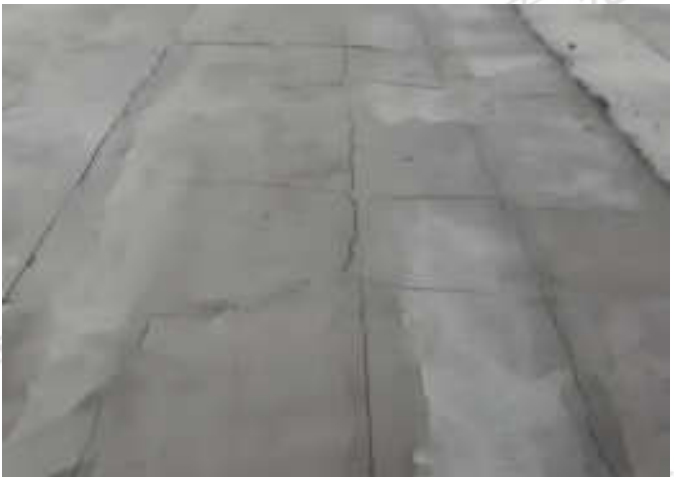
| <p style="text-align: center;">找平层隆起</p> | <p>2、原因分析</p> <p>(1) 屋面找平层施工时，未预先埋设分隔条，一次性整体铺设找平层，后期切缝时间不及时、深度未通透、宽度不达标、纵横方向未到边，温度变形应力无处释放。</p> <p>(2) 找平层与山墙、女儿墙、突出屋面的其他物体间，未设置分格缝。墙体对找平层膨胀形成约束，找平层出现不规则裂纹。</p> |

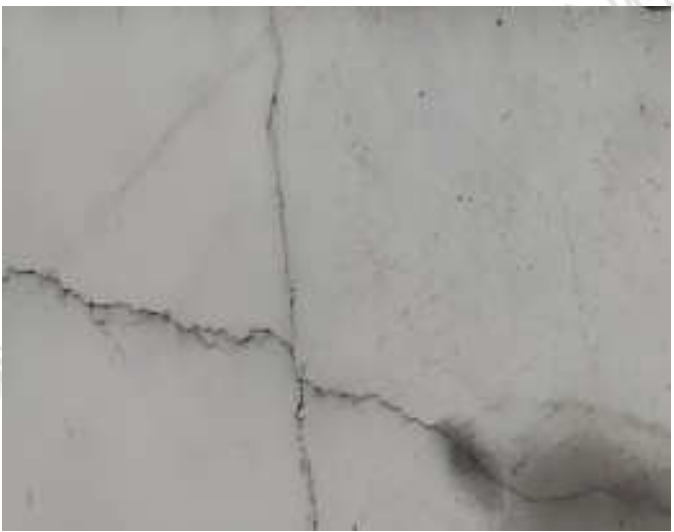
| <p style="text-align: center;">找平层规则性开裂</p> <p style="text-align: center;">找平层不规则开裂</p> | <p>(3) 保温材料与水泥砂浆两种材料的线膨胀系数相差较大。</p> <p>(4) 在板状材料保温层上采用水泥砂浆找平层，其刚度和抗裂性明显不足。</p> |

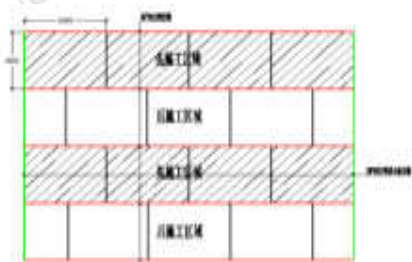
预埋方钢分缝，单元化施工找平

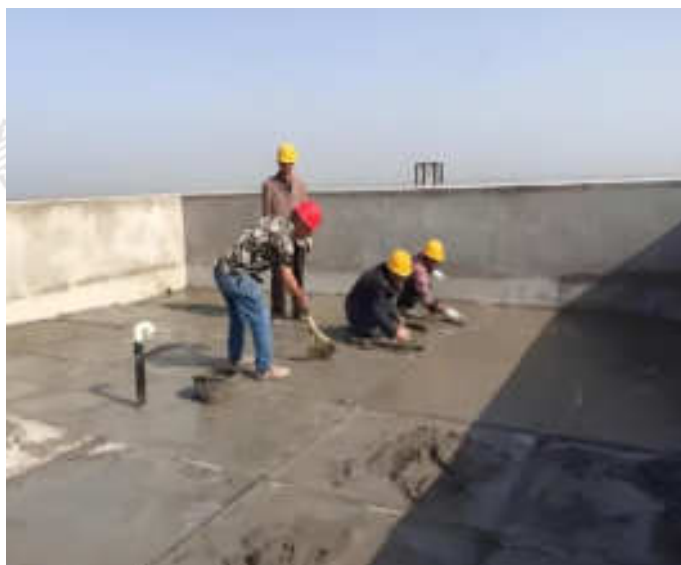
单元式分区施工照片

(2) 找平层施工按照单元式分区域施工方法施工，避免因施工面积过大，造成压面不及时，出现施工裂纹。

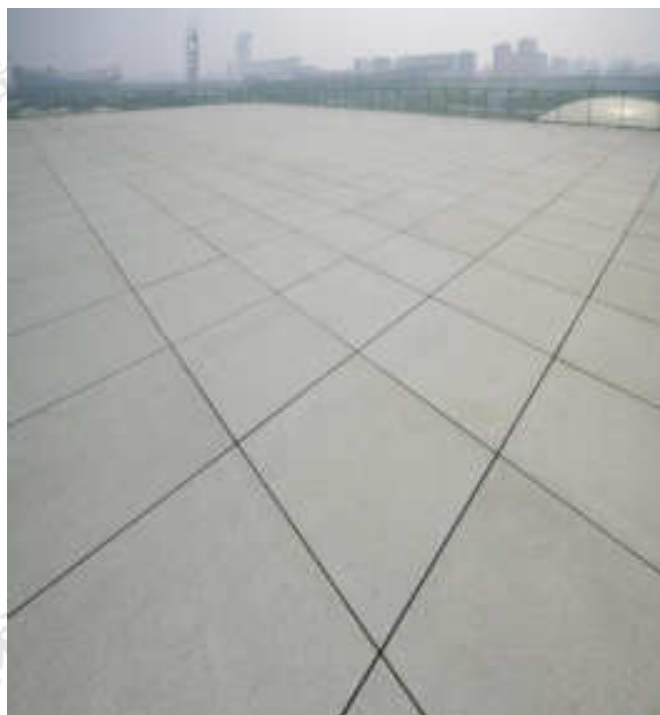
找平层成型图片

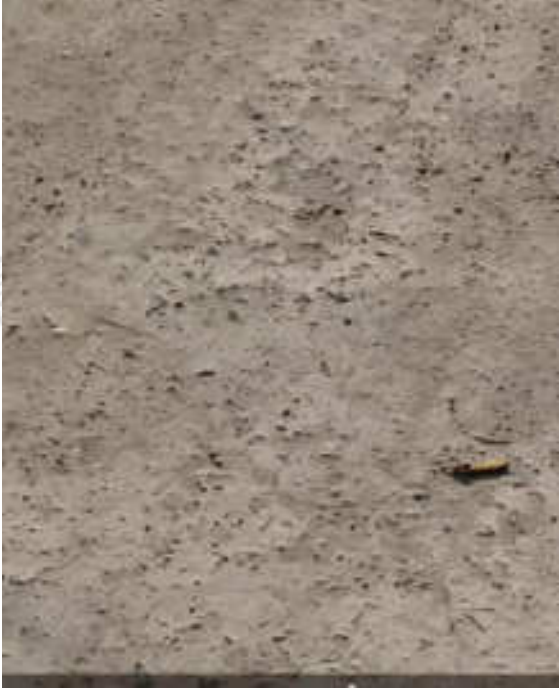
| | <p>1、现象</p> <p>(1) 找平层施工后，砂浆找平层表面出现不同颜色和分布不均的砂粒，有时表面水泥砂浆会出现成片脱落或有起皮、起鼓现象。</p> <p>2、原因分析</p> <p>(1) 保温层强度较低，施工踩踏后高低不平，导致找平层厚度不均。</p> <p>(2) 泵送找平层砂浆时，对保温层直接冲击，造成找平层砂浆中拌合了保温层材料，造成找平层砂浆强度不达标。</p> <p>(3) 找平层施工时抹压不实，养护不良。</p> <p>(4) 找平层施工后，保护不及时，被雨水冲刷。</p> <p>(5) 找平层未分单元施工，水泥砂浆在收水后，施工人员无处踩踏，不能及时进行二次收面压光。</p> |

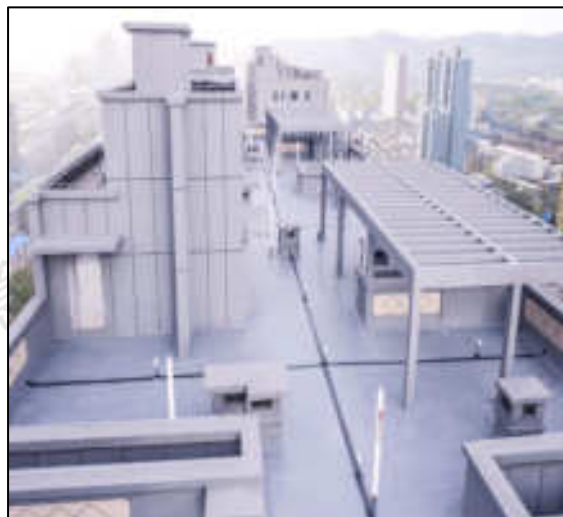
(1) 找平层施工时，未考虑“卷材防水层的基层与突出屋面结构的交接处，以及基层的转角处，找平层应做成圆弧形，且应整齐平顺”的规定，直接采用垂直过度。

(2) 没有圆弧形过度，会造成防水卷材作 90 度弯折，极易发生断裂漏水。

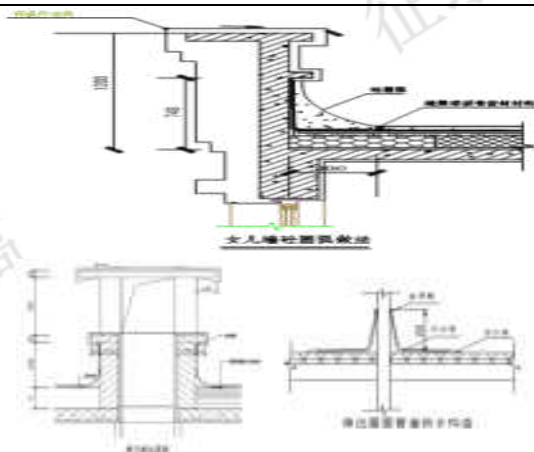
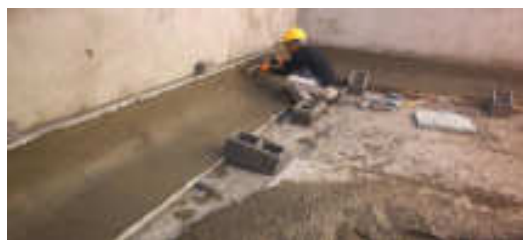
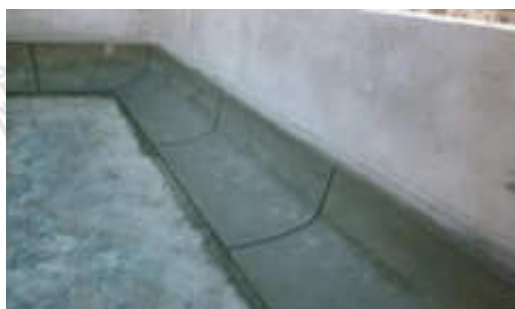
#### 正确做法及防治措施

#### 1、防治措施

(1) 屋面找平层施工时，应优先完成转角处圆弧形过渡层施工，并在过渡层外设置伸缩缝。

(2) 圆弧形过渡层施工时，应 3 米设置一道伸缩缝，伸缩缝隔板可以做成定型线架，线架既是伸缩缝隔板，又可以作弧形过渡线架，保证弧度一致，美观大方。

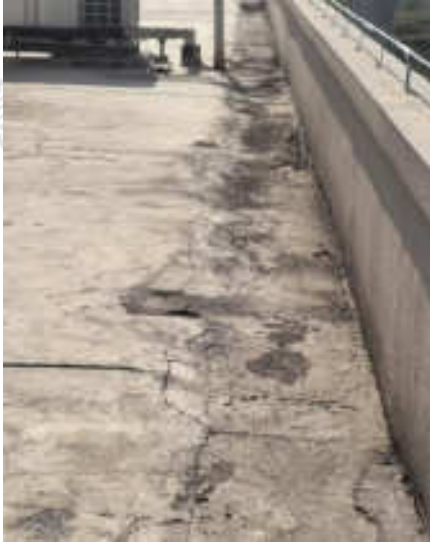
| | <p>1、现象</p> <p>（1）水泥砂浆、细石混凝土保护层表面出现开裂、起壳、起砂现象。</p> <p>2、原因分析</p> <p>（1）由于季节性温差较大，尤其时水泥砂浆保护层，分格面积远大于规范规定的 1 m<sup>2</sup>，温度变形无处释放，出现开裂、起壳、隆起的现象。</p> <p>（2）由于砂浆或混凝土保护层施工抹压、收光不好，施工早期未覆盖养护，干燥脱水，出现长度不等的断续裂纹。</p> <p>（3）刚性保护层长期暴露在大气中，且屋面承受阳光暴晒，日晒雨淋，混凝土面层会出现碳化现象。</p> <p>（4）保护层未分单元施工，水泥砂浆及混凝土在收水后，施工无处踩踏及时进行二次收面压光。</p> |

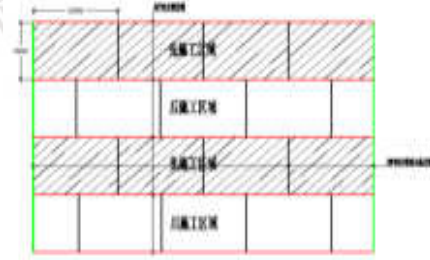
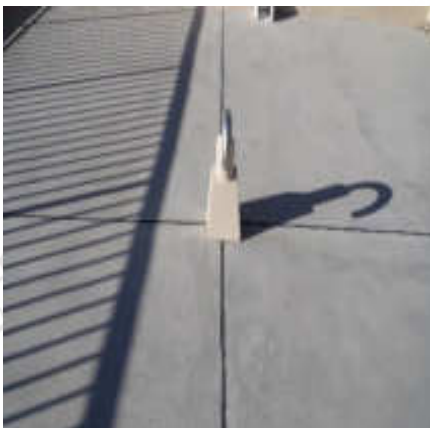
| <br> | <p>1、防治措施</p> <p>（1）基层与突出屋面结构的交接处，以及基层的转角处，保护层应做成圆弧形，且应整齐平顺，</p> <p>（2）屋面保护层施工时，应在相应位置先预埋 15x40mm 方钢分格条后，单元式分区域施工。</p> <p>（3）由于水泥砂浆更容易开裂，建议尽量采用细石混凝土，或者采用小型面砖粘贴。</p> <p>（4）水泥砂浆宜采用木靠尺刮平，木抹子初压，并应在初凝收水后及时用铁抹子二次压实和抹光。</p> <p>（5）应优先施工基础与突出屋面结构处的圆弧型过渡。</p> <p>（6）用块体材料做保护层时，宜设置分格缝，分格缝纵横间距不应大于 10m，分格缝宽度宜为 20mm；用水泥砂浆做保护层时，表面应抹平压光，并应设表面分格缝，分格面积宜为 1 m<sup>2</sup>，块体材料、水泥砂浆或细石混凝土保护层与女儿墙和山墙之间，应预留宽度为 30mm 的缝隙，缝内宜填塞聚苯乙烯泡沫塑料，并应用密封材料嵌填密实。</p> |

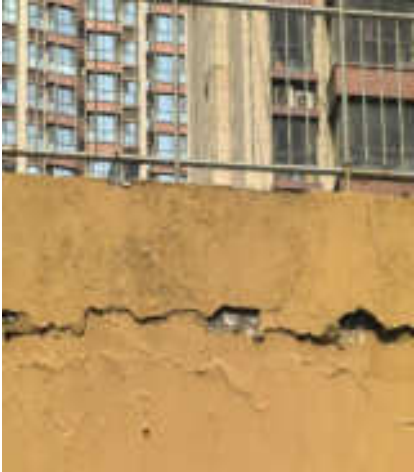
| | <p>1、现象</p> <p>(1) 刚性保护层热膨胀推裂女儿墙，屋面防水渗漏；。</p> <p>2、原因分析</p> <p>(1) 用块体材料做保护层时，分格缝宽度小于 20mm，用水泥砂浆做保护层时，表面分格缝分格面积大于 1 m<sup>2</sup>，块体材料、水泥砂浆或细石混凝土保护层与女儿墙和山墙之间，未预留宽度为 30mm 的缝隙，造成保护层热膨胀应力无处释放，推裂女儿墙与山墙。</p> <p>(2) 由于女儿墙位移，拉裂泛水处防水，雨水顺女儿墙面裂纹渗入防水层下保温层中，导致屋面渗漏。</p> |

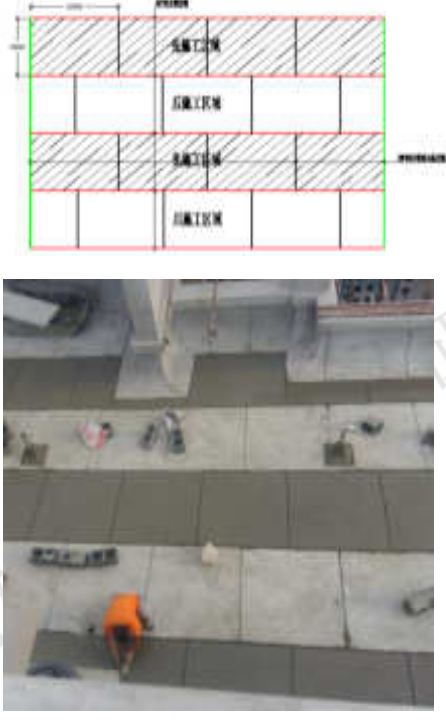
| | <p>1、防治措施</p> <p>((1) 用块体材料做保护层时，宜设置分格缝，分格缝纵横间距不应大于 10m，分格缝宽度宜为 20mm；用水泥砂浆做保护层时，表面应抹平压光，并应设表面分格缝，分格面积宜为 1 m<sup>2</sup>，块体材料、水泥砂浆或细石混凝土保护层与女儿墙和山墙之间，应预留宽度为 30mm 的缝隙，缝内宜填塞聚苯乙烯泡沫塑料，并应用密封材料嵌填密实。</p> <p>(2) 保护层尽量不采用水泥砂浆，采用块体材料时，分格缝以 4m-6m 为宜。</p> |

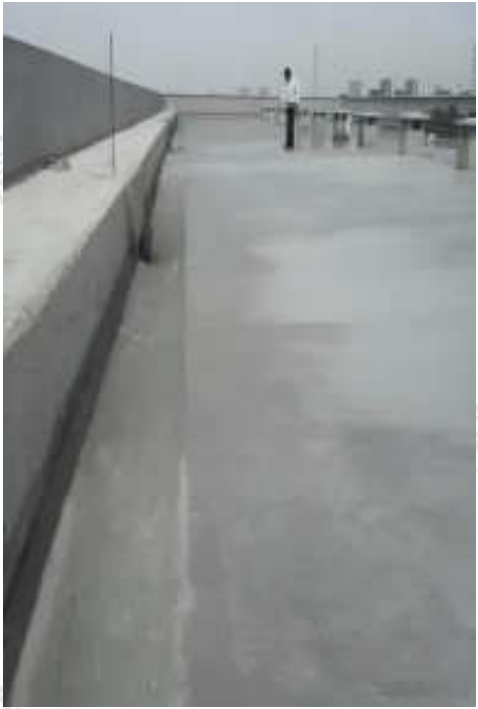
| <p>未设排气孔</p> | <p>1、现象</p> <ul style="list-style-type: none"> <li>(1) 找平层局部隆起，防水层损坏。</li> <li>(2) 屋面发生渗漏，渗漏点与防水层损坏点位置不对应。</li> <li>(3) 反复修，反复漏，无法根治。</li> </ul> <p>2、原因分析</p> <ul style="list-style-type: none"> <li>(1) 保温层施工时含水率一般超过该材料自然风干状态下的平衡含水率，晾干时间不足，或者气候不允许，急需作屋面找平层和防水层时，宜采取排气措施，因为排气道和排气孔设置不妥，常会使保温层内水分因气温升高和阳光暴晒而不能顺利排除出，气体膨胀将找平层隆起，局部拉裂防水层。</li> <li>(2) 防水层局部损坏，发现不及时，会造成雨水进入保温层，造成屋面渗漏，且难以确定渗漏点，使整体屋面防水体系崩溃。</li> <li>(3) 排气道未与保温层连通，排气道与排气孔不符合设计要求。</li> <li>(4) 伸出屋面的排气管未能做好根部防水处理和顶部防雨水处理。</li> <li>(5) 施工时将排气道和排水孔堵塞。</li> </ul> |

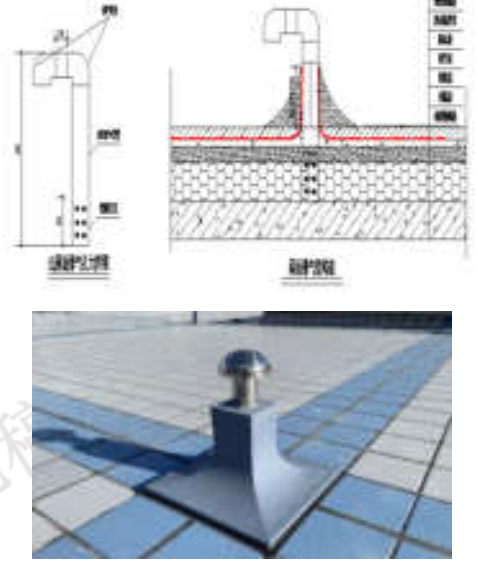
| | <p>1、防治措施</p> <ul style="list-style-type: none"> <li>(1) 由于排气道与排气管一般没有设计图，排气道和排气孔应按照左图示做法施工大样设置。</li> <li>(2) 排气道应与保温层连通，排气道内可填塞通气好的材料。</li> <li>(3) 施工时应确保排气道、排气孔不被堵塞。</li> <li>(4) 排气管底部应做好防水处理，顶部应做好防雨水处理。</li> <li>(5) 排气道应纵横贯通，间距宜为 6m，屋面面积 36 m<sup>2</sup> 宜设置一个排气孔。</li> <li>(6) 当屋面有其他功能性要求时，排气管可以通过管道引至女儿墙侧泛水上边，并暗装排气口。</li> </ul> |

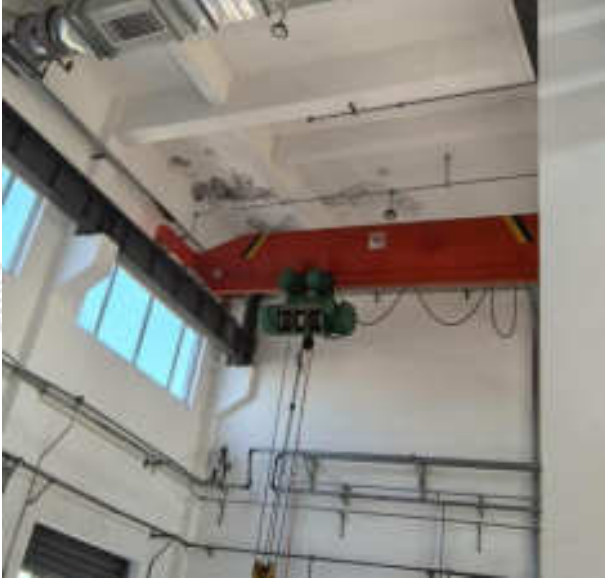
| | <p>1、现象</p> <p>（1）保温层含水率过高，虽然安装了排气孔，但由于气温低，保温层内水分在屋面板底呈点状向室内渗漏。</p> <p>2、原因分析</p> <p>（1）现浇泡沫混凝土施工时，为了操作方便，随意加水，浇水，使整体保温层含水过多，不易干燥。</p> <p>（2）保温层施工完成后，晾晒时间不足，或受雨水侵蚀，当气候条件不允许时，匆忙作找平层与防水层，认为有了排气孔就可以解决保温层内含水率过高问题，结果是气温较低，保温层保水性能又好，水汽无法全部从排气孔排除，从屋面板薄弱处向室内渗漏。</p> |

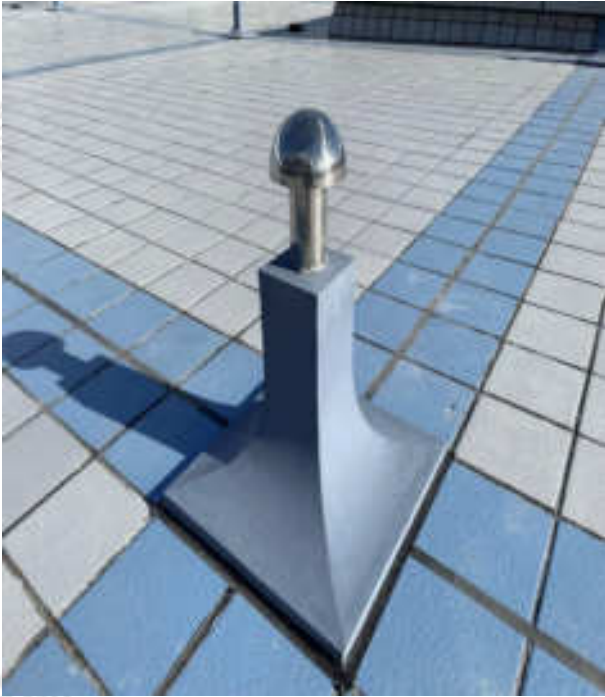
| | <p>1、防治措施</p> <p>（1）现浇泡沫混凝土施工时应做到计量准确，严格控制其湿密度。</p> <p>（2）保温材料进场后应妥善保管，防治下雨受潮。</p> <p>（3）封闭式保温层或卷材防水屋面保温层干燥有困难时，宜采取排气措施，排气道应纵横贯通，间距宜为 6m，屋面面积 36 m<sup>2</sup> 宜设置一个排气孔。必要时增加临时排气孔，经过一个夏季高温排气后，拆除封堵。</p> <p>4 治理方法</p> <p>（1）屋面板渗水处钻孔打穿屋面板，引流排水，结合屋面排气道，引排结合，有组织排出泡沫混凝土中水份。引流排干时间有可能需要一月以上。排尽后注胶封堵，二次粉刷。</p> |

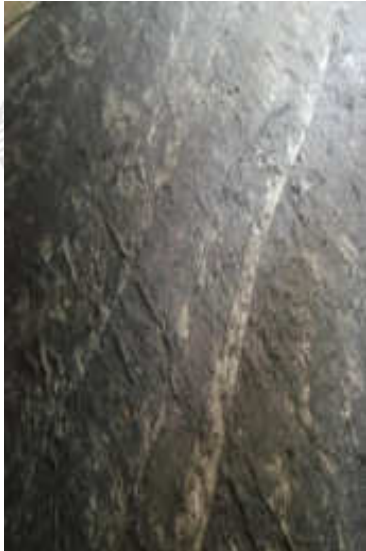
| | <p>1、现象</p> <p>(1) 热熔法铺贴卷材时，因操作不当，造成卷材起鼓，一般发生在下午铺贴，第二天上午阳光照射后出现起鼓现象。</p> <p>(2) 冷粘法铺贴合成高分子防水卷材时因操作不当造成卷材起鼓。</p> <p>2、原因分析</p> <p>(1) 热熔法铺贴卷材时，因温度加热不均匀，致使卷材与基层之间不能完全秘贴，形成部分卷材起鼓。</p> <p>(2) 热熔卷材铺贴时压实不紧，未及时进行滚压，残留的空气未能全部赶出，次日阳光暴射，空气膨胀，卷材鼓包。</p> <p>(3) 冷粘卷材铺贴时，胶粘剂未充分干燥就急于铺贴卷材，使溶剂残留在卷材内部。另外铺贴后滚压不充分，残留空气未全部排出。</p> |

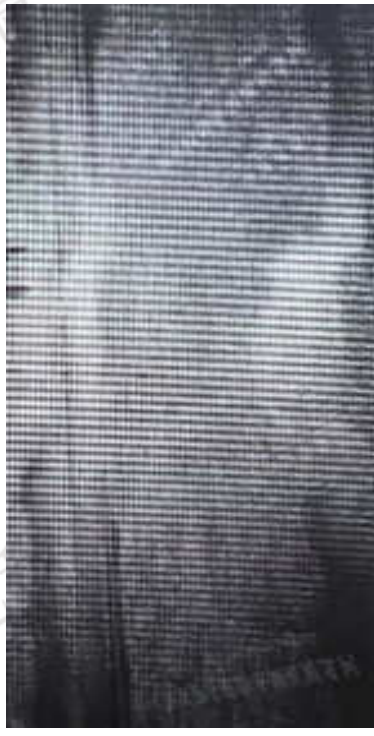
| | <p>1、防治措施</p> <p>(1) 改性沥青防水卷材热熔法施工时，首先持喷枪人不能让火焰停留在一个地方时间太长，而应沿着卷材宽度方向缓慢移动，使卷材横向受热均匀；其次要求加热充分，温度适中；第三要掌握加热程度，以热熔后的沥青胶出现黑色光泽、发亮至稍有微泡现象为度。</p> <p>(2) 卷材被热熔粘贴后，要在卷材尚处于较柔软时，就及时进行滚压。滚压时间可根据施工环境，气候条件调节掌握。气温高，冷却慢时，滚压时间宜稍迟；气温低冷却快时，滚压宜提前。另外加热与滚压的操作要配合默契，使卷材和基层面紧密接触，排尽空气，粘贴牢靠。</p> <p>(3) 冷粘法铺贴必须按规定的用量均匀涂刷胶粘剂，掌握好胶粘剂的干燥时间，当胶粘剂涂刷后，手感（指触）基本干燥时，即是铺贴卷材的最佳时间，卷材铺贴后滚压要充分。冷粘法基层表面应平整、坚实、干净、干燥，不得在雨天、雪天或有雾时施工。</p> <p>4、治理措施</p> <p>当卷材局部起鼓时，应用针扎眼抽出空气或溶剂，清理干净内部，再张贴比损伤部位外径大 100mm 以上的卷材。</p> |

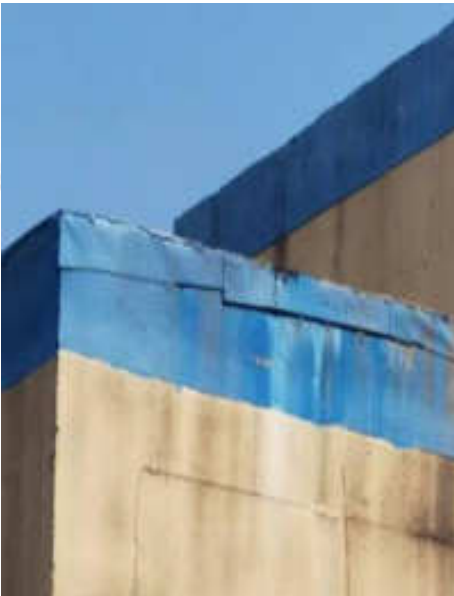
| | <p>1、现象</p> <p>（1）卷材铺贴后，易在屋面转角、女儿墙山墙泛水处出现脱空，脱落等缺陷。</p> <p>（2）女儿墙山墙未作压顶，防水卷材包裹在外墙上部，卷材翘曲。</p> <p>2、原因分析</p> <p>（1）改性沥青防水卷材厚度较大，质地较硬，在屋面转角处及立面部位铺贴比较困难，加上屋面与墙面两个方向变形不一致和自重下垂等原因，常宜出现脱空及粘接不牢现象。</p> <p>（2）由于气温较高，而改性沥青卷材有极易吸热，造成粘接剂融化，卷材脱空。</p> <p>（3）女儿墙山墙未作压顶，防水卷材末端无处固定而包裹在外墙上部，即污染墙面，又影响美观，卷材翘曲后，水汽进入防水层内部，存在渗漏风险。</p> |

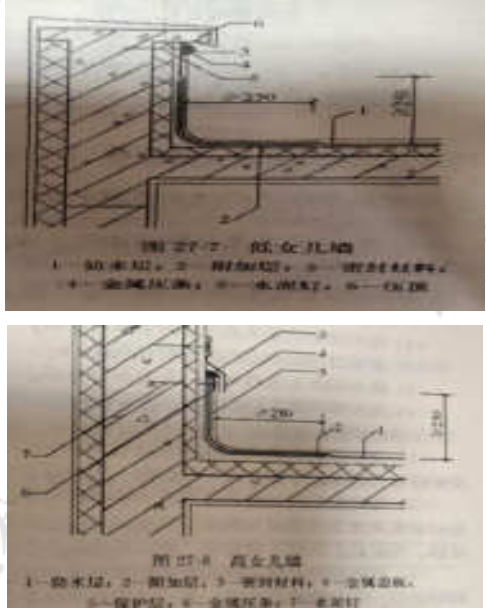
| | <p>1、防治措施</p> <p>（1）立面铺贴的卷材应采用满粘法，并宜减少卷材短边搭接。泛水较高时，宜采用竖向铺贴，避免立面出现搭接接口。</p> <p>（2）卷材收头应采用金属压条固定于立墙的凹槽内，或固定于翻沿下，并用密封材料嵌填封严。</p> <p>（3）女儿墙、山墙应作混凝土压顶，压顶向内排水坡度不应小于 5%压顶内侧下端做成鹰嘴或滴水槽。</p> |

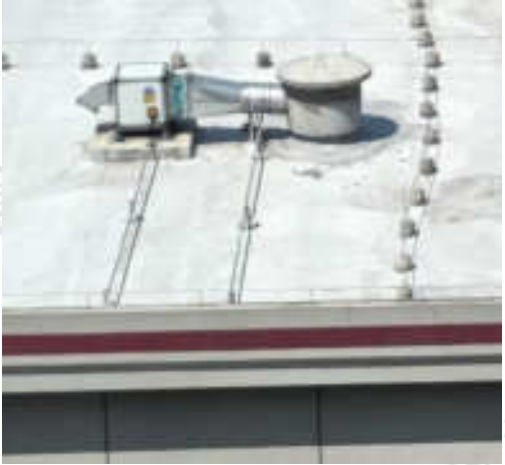
| | <p>1、现象</p> <p>（1）屋面设备基础侧立面二次抹灰层脱落，防水层脱空、剥离，屋面渗漏。</p> <p>2、原因分析</p> <p>（1）沥青卷材只包裹在设备基础侧立面，设备基础二次抹面虽然进行了包裹，由于受隔着防水层，二次抹面层受机械振动，容易剥落，防水层受阳光暴晒脱空，造成雨水进入防水层下，形成漏水。</p> |

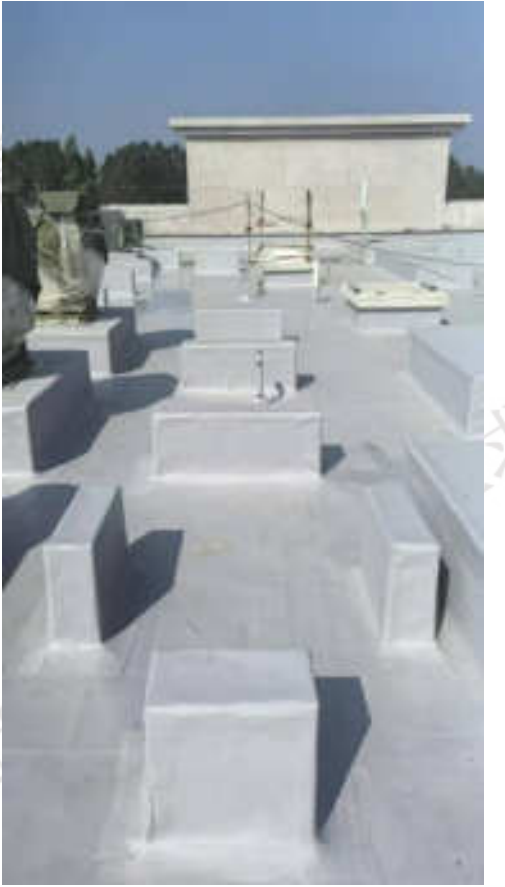
| | <p>1、防治措施</p> <p>（1）屋面设备基座与结构层相连时，防水层应包裹设施基座的上部，并在基础上表面四周钢压条固定，并用金属压条钉压牢固，并用密封材料封严。</p> <p>（2）设备二次灌浆应将防水层全部包裹，并应进行二次抹面，将设备顶面及设备基础侧立面整体包裹；</p> |

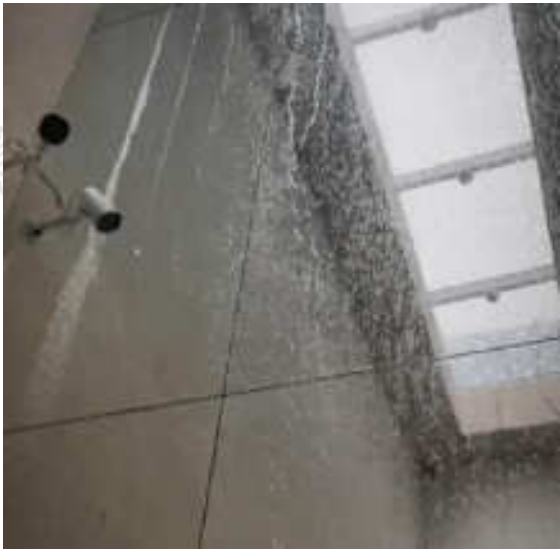
| | <p>1、现象</p> <p>（1）玻璃采光顶遇雨水或冷凝水浸入发生渗漏。</p> <p>2、原因分析</p> <p>（1）采光顶所用的密封材料不符合现行材料要求。</p> <p>（2）采光顶玻璃采用镶嵌或胶粘组装方式时，制作质量和安装质量不符合要求。</p> <p>（3）玻璃接缝密封材料的施工质量不符合要求。</p> <p>（4）玻璃采光顶的防结露设计不规范，对采光顶内侧的冷凝水未采取控制、收集各排除的措施。</p> |

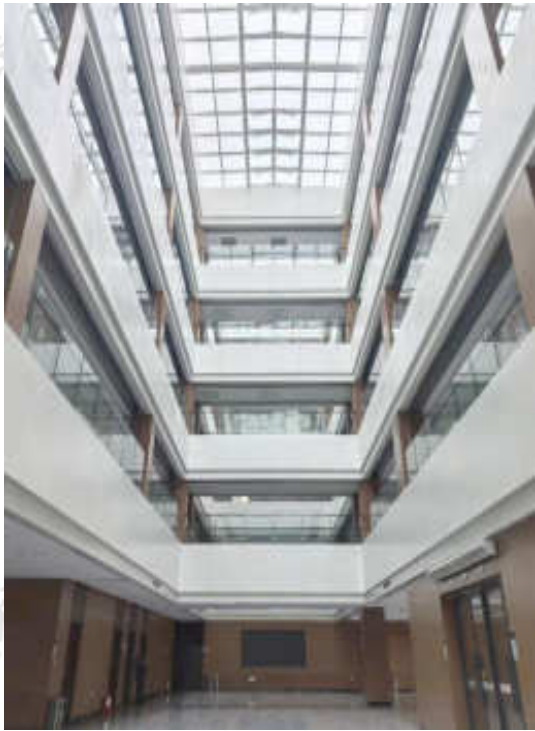
| | <p>1、防治措施</p> <p>（1）玻璃采光顶所使用的硅酮结构密封胶应进行硬度、拉伸粘结强度、相容性等项目检验。</p> <p>（2）密封胶的打注应均匀、密实、连续，胶缝应平整、光滑、宽度均匀，玻璃间的接缝宽度和密封胶的嵌填深度应符合设计要求，密封胶的施工温度应符合产品说明书规定，打胶前应使打胶面保持干净、干燥。</p> <p>（3）屋面施工受气候和操作面影响，不确定因素较多，需确保施工环境与打胶条件满足要求，必须保证一次成活。</p> |

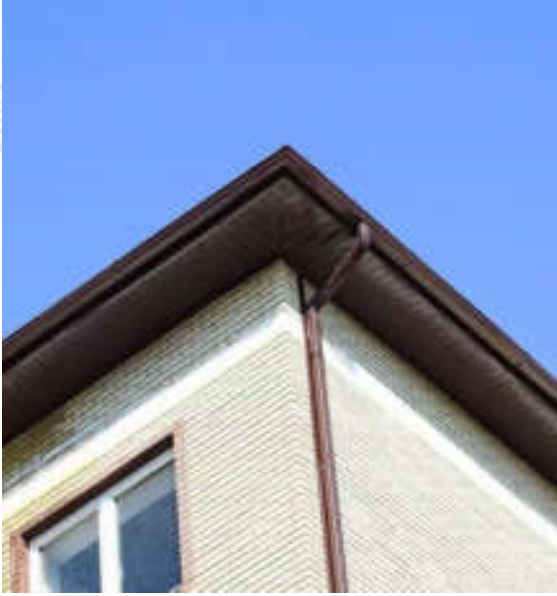
| | <p>1、现象</p> <p>(1) 檐口、檐沟部位发生渗漏现象。</p> <p>(2) 檐口、檐沟板底出现雨水反流，污染檐板底部装饰面，甚至污染墙面。</p> <p>2、原因分析</p> <p>(1) 檐口、檐沟是卷材防水最重要部位，卷材防水层的收头处理不好，防水层容易被大风掀起而造成渗漏。</p> <p>(2) 无组织排水檐口部位卷材采用条铺法、点铺法、空铺法，卷材与基层粘接不牢而造成渗漏。</p> <p>(3) 檐口、檐沟下端未做滴水处理，使雨水沿檐口下端直接流向墙面而造成污染。</p> |

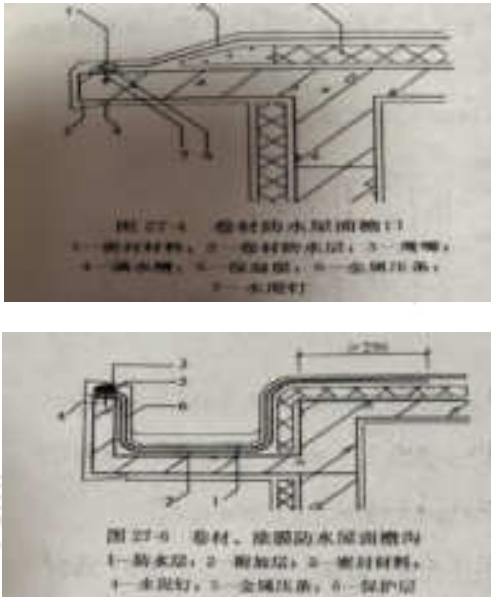
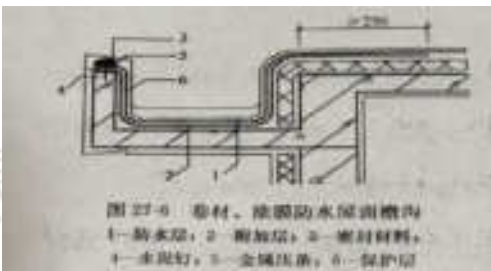
| <p>图 22-4 卷材防水屋面檐口</p> <p>1—密封材料；2—卷材防水层；3—鹰嘴；4—滴水槽；5—保护层；6—金属压条</p> <p>图 22-6 卷材、涂膜防水屋面檐沟</p> <p>1—防水层；2—附加层；3—密封材料；4—水泥钉；5—金属压条；6—保护层</p> | <p>1、防治措施</p> <p>(1) 卷材防水屋面檐口 800mm 范围内的卷材应满粘，不能采用空铺、点铺、条铺施工方法。卷材收头应用金属压条钉压牢固，并用密封材料封严。</p> <p>(2) 从防水层收头向外的檐口、檐沟上端，外檐至檐口、檐沟下部，均应采用聚合物水泥砂浆铺抹，檐口下部应同时做鹰嘴和滴水槽。</p> <p>(3) 聚合物水泥砂浆也可以采用在水泥砂浆中采用内掺法（等量替代水泥）加入三分之一的墙砖粘接剂代替。</p> <p>(4) 檐口，檐沟抹灰前在混凝土表面宜涂刷两边背胶。</p> |

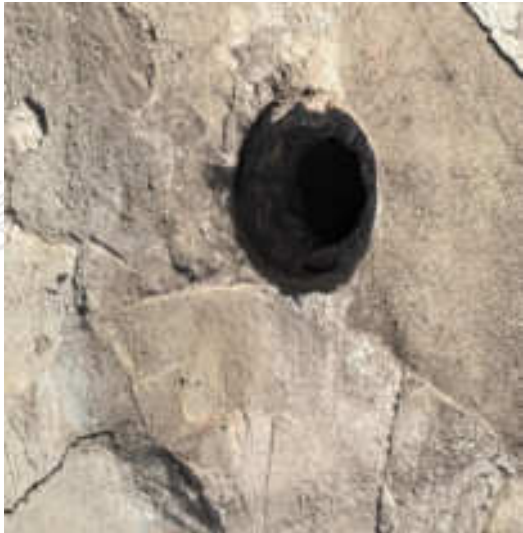
| | <p>1、现象</p> <p>(1) 水落口周围混凝土灌浆不密实，发生渗漏现象。</p> <p>2、原因分析</p> <p>(1) 水落口未牢固的固定在承重结构上，水落口产生的松动会使水落口与混凝土交接处的防水设防破坏，产生渗漏现象。</p> <p>(2) 水落口是受雨水冲刷最严重的部位，如果未增加附加层，或防水及附件层伸入水落口杯处理不当，均会造成渗漏。</p> <p>(3) 水落口埋设高度不正确，造成水落口周围积水。</p> <p>(4) 水落口杯未设置雨水算子，树叶等杂物堵塞水落口杯，长期积水，均会造成渗漏。</p> |

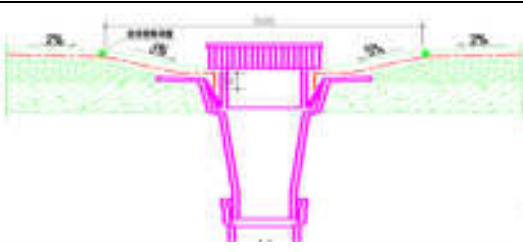
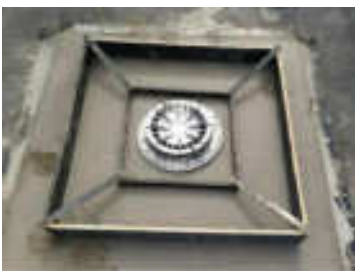
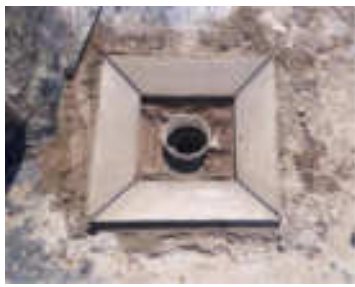
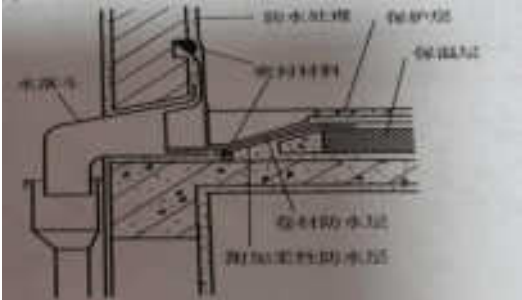
| <p></p> <p><u>直式水落口</u></p> <p></p> <p></p> | <p>1、防治措施</p> <p>(1) 水落口与结构板之间应用细石混凝土灌缝严实，当采用金属制品时，应做防锈处理。</p> <p>(2) 水落口必须设置在沟底最低处，水落口的标高应根据附加层的厚度及排水坡度确定。</p> <p>(3) 水落口周围 500mm 范围内坡度不小于 5%并在防水层下面增设附加层，防水层与附加层伸入水落口杯内不小于 50mm, 并粘接牢靠。</p> <p></p> <p><u>横式水落口</u></p> |

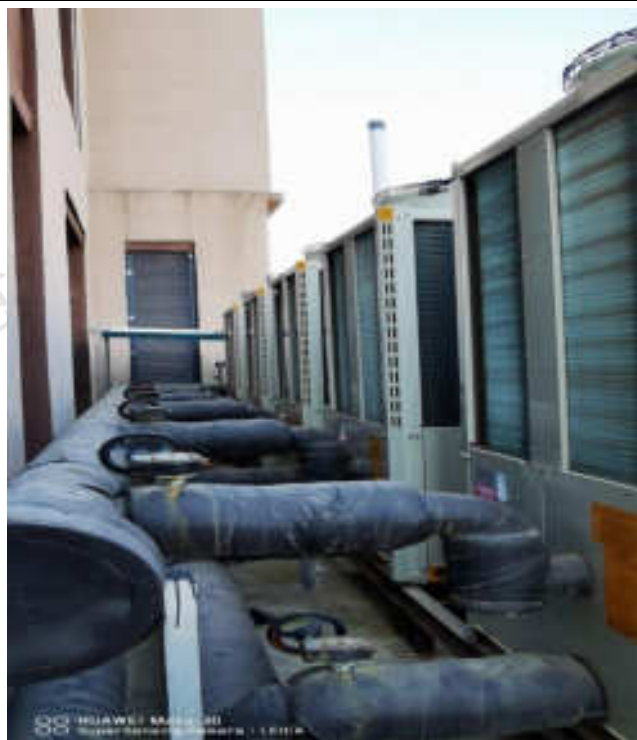
#### 质量问题

#### 1、现象

- (1) 屋面管线保温层被踩踏，维修通道不通，存在安全隐患。
- (2) 经常维护的设施基座周围和屋面出入口至设施之间的通道处，防水材料保护层脱落，防水层有明显的老化现象。

- (1) 屋面布置有太阳能热水系统，通风散热系统，管道纵横交错，由于没有设置穿越管道和设备的跨桥扶梯，造成屋面出入口与设施之间，穿行不便，甚至踩踏管线，存在安全隐患。
- (2) 需经常维护的设施基座周围和屋面出入口至设施之间的人行道，未铺设块体材料或细石混凝土保护层。

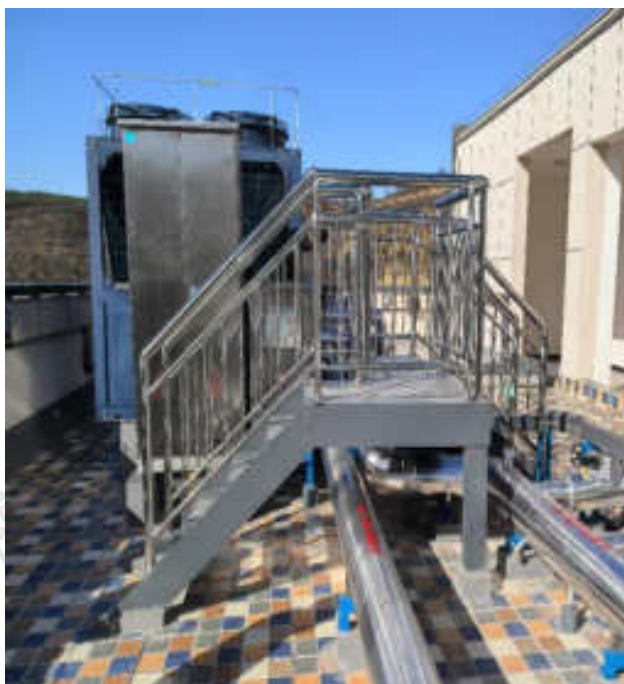
#### 正确做法及防治措施

#### 1、防治措施

- (1) 屋面布置有太阳能热水、通风散热等系统时，应保证必要的检修通道畅通，通道穿越保温管道、电缆槽盒时，应设置桥型斜梯跨越。
- (2) 桥型斜梯护栏齐全，并需与屋面避雷系统有效连接。
- (3) 需经常维护的设施基座周围和屋面出入口至设施之间的人行道，应铺设块体材料或细石混凝土保护层。

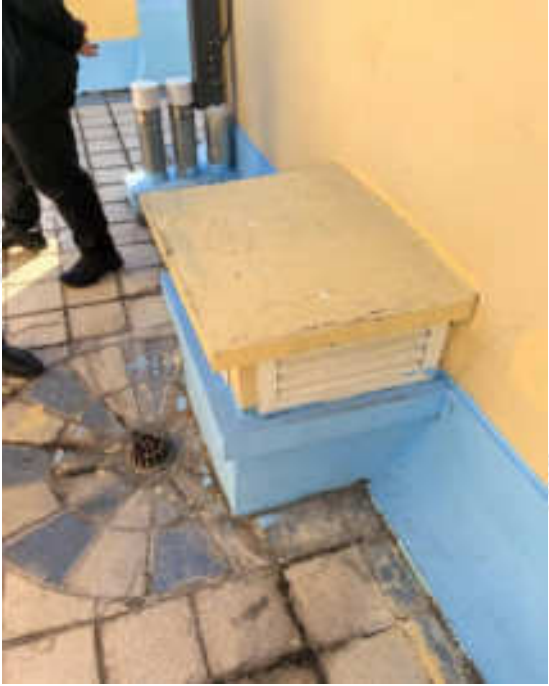
| | <p>1、现象<br/>（1）屋面出风口无滴水线</p> <p>2、原因分析<br/>（2）技术交底不明确，技术工人不了解楼梯具体的抹灰作法。</p> |

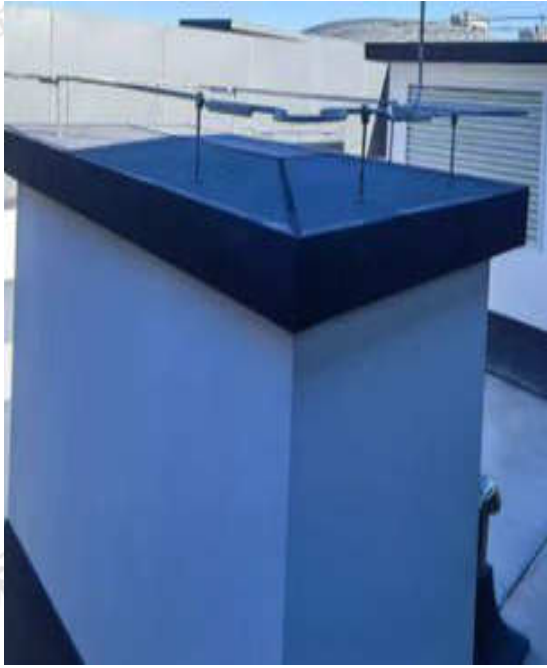
| | <p>1、防治措施<br/>（1）屋面出风口底部滴水线抹灰应连贯一致。顶部作成四棱台形，线条清晰。<br/>（2）可采购成品滴水线粘贴施工。</p> |

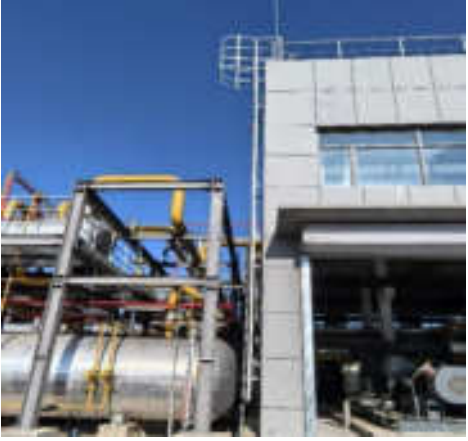
| | <p>1、现象</p> <ul style="list-style-type: none"> <li>（1）屋面爬梯未与屋面避雷系统连接；</li> <li>（2）屋面爬梯高度超过 2.5m 未设置安全护栏，或护栏起始部位过高。</li> <li>（3）屋面爬梯未设置防攀爬措施。</li> </ul> <p>2、原因分析</p> <ul style="list-style-type: none"> <li>（1）不了解施工规范，交底不彻底。</li> </ul> |

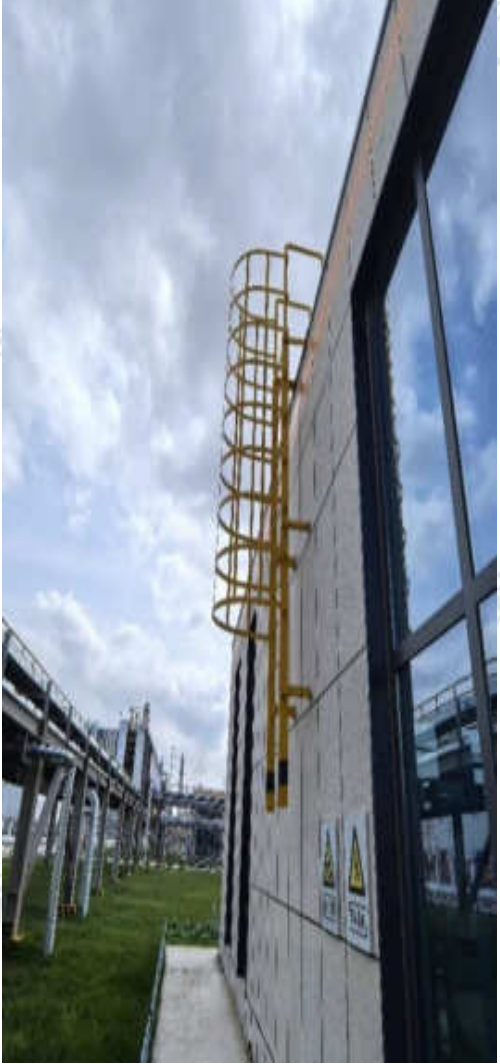
| | <p>1、防治措施</p> <ul style="list-style-type: none"> <li>（1）屋面爬梯应与屋面避雷系统可靠连接；</li> <li>（2）梯段高度大于 3m 时宜设置安全护笼，单梯段高度大于 7m 时，必须设置安全护笼；当攀登高度小于 7m，但梯子顶部在地面、地板或屋面之上高度大于 7m 时，也应设置安全护笼。</li> <li>（3）梯梁间踏棍供踩踏表面的内侧净宽度应为 400mm-600mm，在同一攀登高度上该宽度应相同，相邻踢棍垂直间距应为 225mm-300mm。</li> <li>（4）护笼宜采用圆形结构，包括一组水平箍和至少 5 根立杆，水平箍采用 50*6mm 的扁钢，立杆采用不小于 40*5mm 扁钢。护笼内侧深度由踢棍中心线起应不小于 650mm，不大于 800mm，水平箍垂直间距应不大于 1500mm，立杆间距不大于 300mm。护笼底部距梯段下端基准面应不小于 2100mm，不大于 3000mm，底部宜呈喇叭形，以扩大支撑面积。</li> <li>（5）梯梁应采用 60mm*10mm 的扁钢，踏棍应采用直径不小于 20mm 的圆钢或其他等效力学性能的材料。踢棍截面直径或外接圆直径应不大于 35mm 以便于抓握。</li> <li>（6）屋面爬梯宜设置防攀爬措施，爬梯使用时距离地面的高度控制在 450mm，不使用时离地面应超过 1800mm。</li> </ul> |

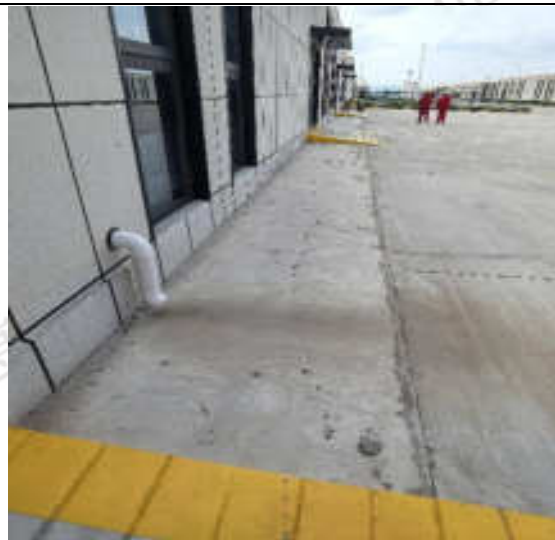
### 质量问题

#### 1、现象

- (1) 雨水管安装不垂直。
- (2) 雨水管底部未加装 45 度弯头。
- (3) 雨水管底部 200mm 内无固定支架。
- (4) 屋面金属雨水管未做等电位连接。

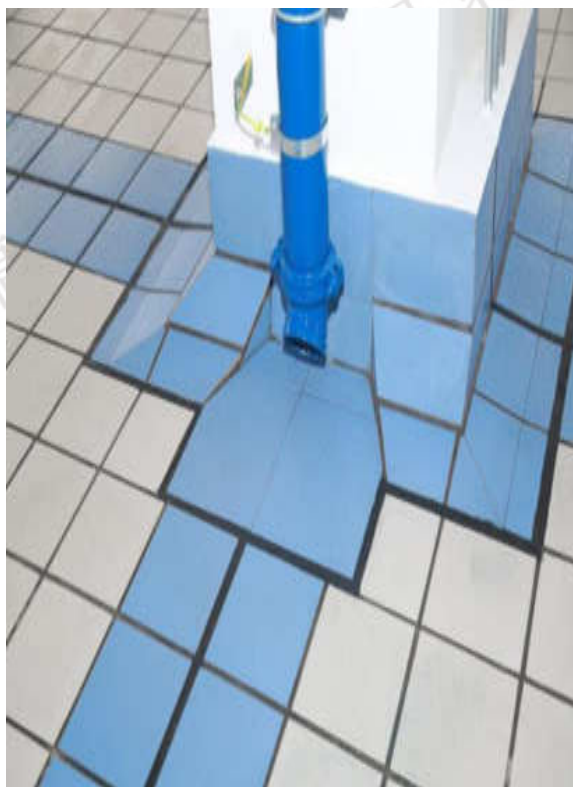
#### 1、防治措施

- (1) 安装雨落管前，应先挂通线，通线可以统一偏离轴线 200mm，空中安装时统一按照 200mm 位置打孔安装。
- (2) 安装雨落管时应保证固定抱卡间距不大于 1.5m，根部 200mm 应安装抱卡。
- (3) 水落管底部应加装 45 度弯头。
- (4) 屋面金属雨水管应与接闪带连接。

- (1) 对规范不熟悉。
- (2) 雨落管安装采用吊车作业，没有吊垂直通线，安装位置偏移。
- (3) 突出屋面的金属部件未作接地连接。

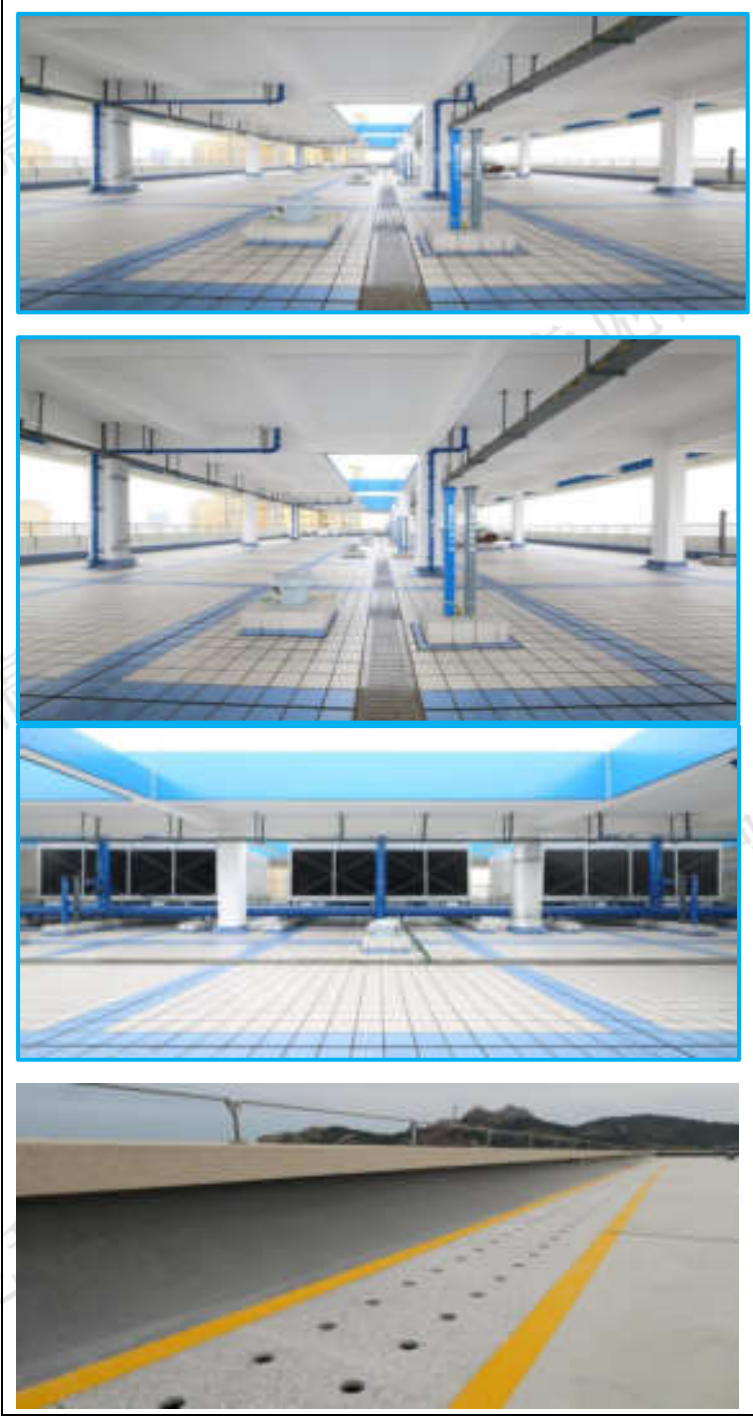
- 1、质量提升
- （1）屋面分块铺贴，设置导水槽，精巧美观。
- （2）屋面坡向正确，排水流畅，细部做法细致规范。

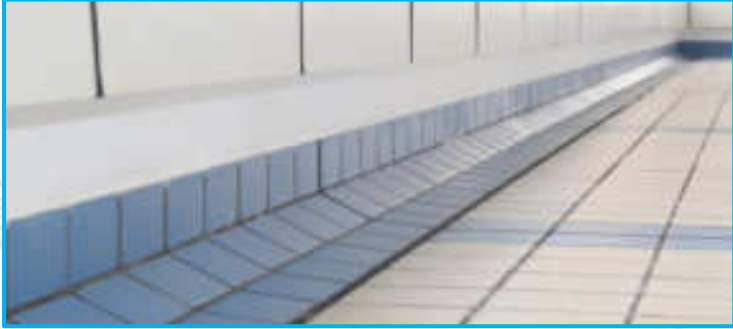
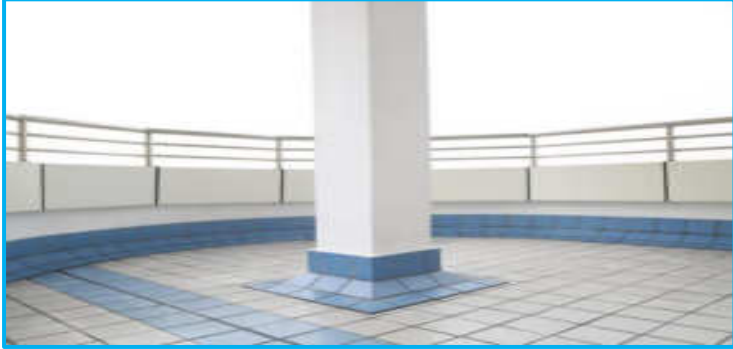
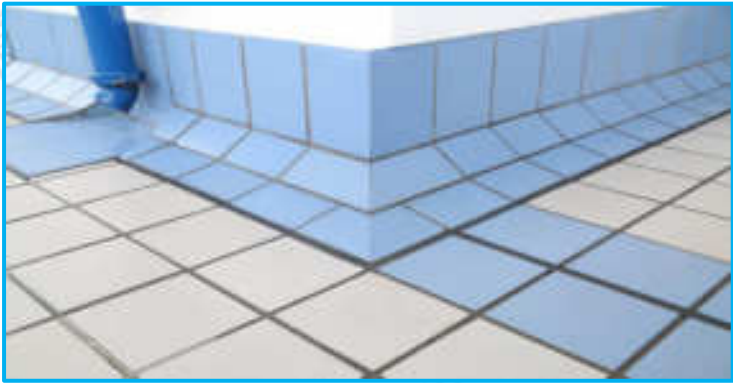
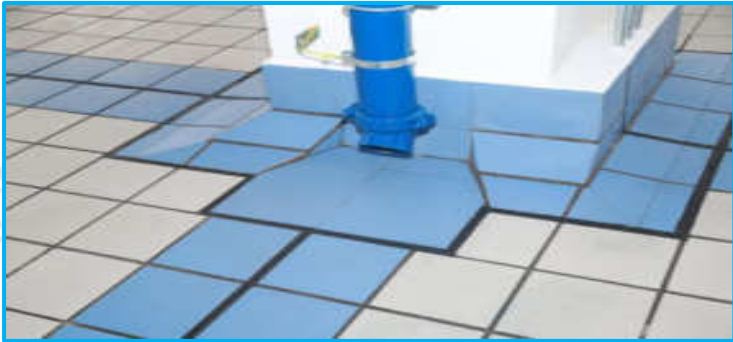
6.2、屋面泛水做法

| <div></div> <div>1、质量提升<br/>(1) 泛水高度符合要求顺直流畅。<br/>(2) 屋面面砖平整方正，泛水部位面砖镶贴高度一致。<br/>(3) 水簸箕造型设计美观实用。</div> | |

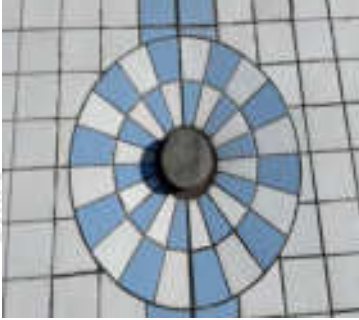
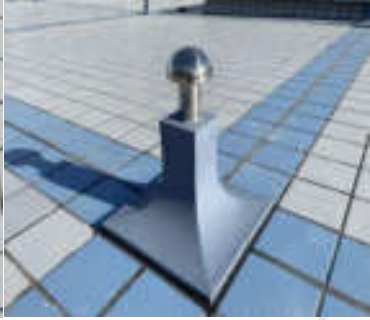
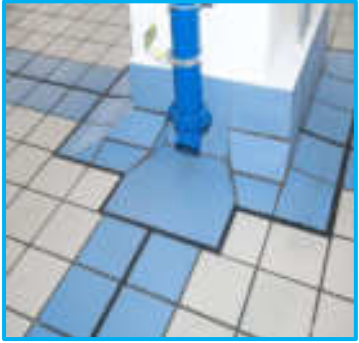
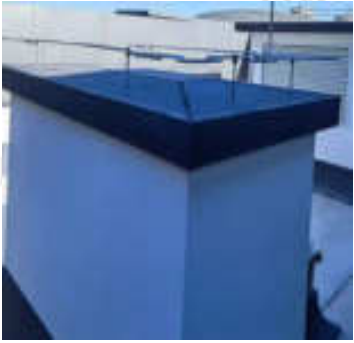
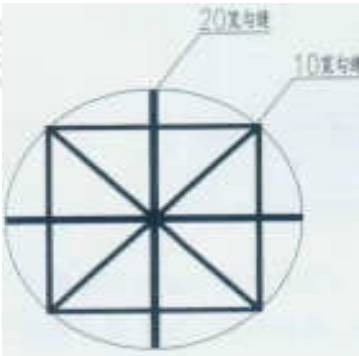
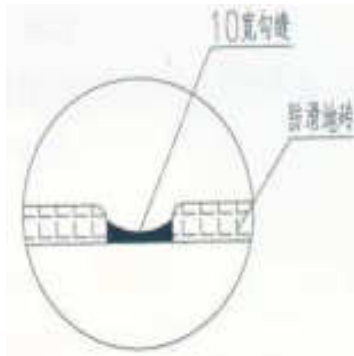
### 6.3、屋面细部构造

| <p>1、质量提升</p> <p>(1) 瓷砖勾缝均匀整齐，下陷一致,起到一定的引导水流的作用。</p> <p>(2) 雨水口设置合理，排水流畅，造型统一，中心线对齐。</p> <p>(3) 水簸箕造型设计美观实用。</p> <p>(4) 金属落水管接地可靠。</p> | |

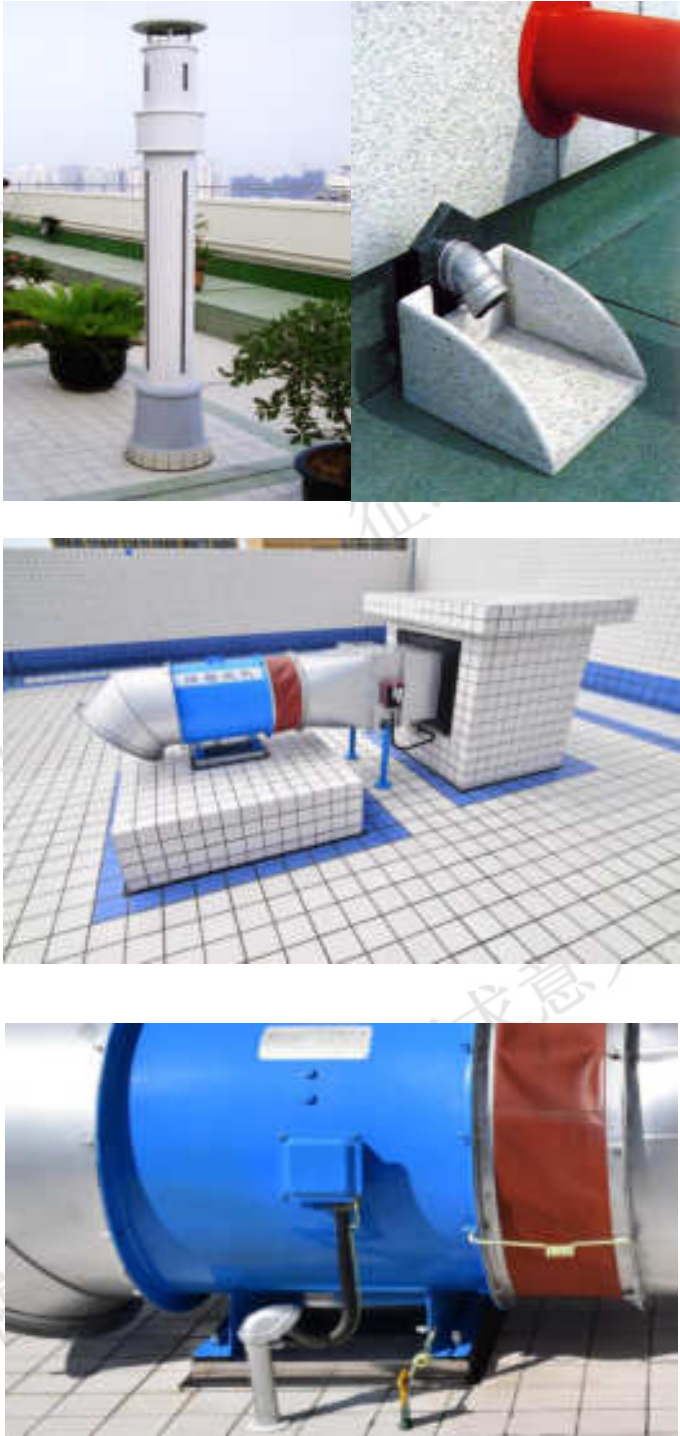
6.4、屋面设备摆放整洁、接地规范

| <div>1、质量提升<br/>(1) 出墙管道封堵严密，做工精美。<br/>(2) 屋面通气管造型美观。<br/>(3) 设备排布整齐，接地可靠。</div> | |
