# 化工建设工程

## 施工常见质量问题与控制图解

# 土建工程

中国化工建设企业协会

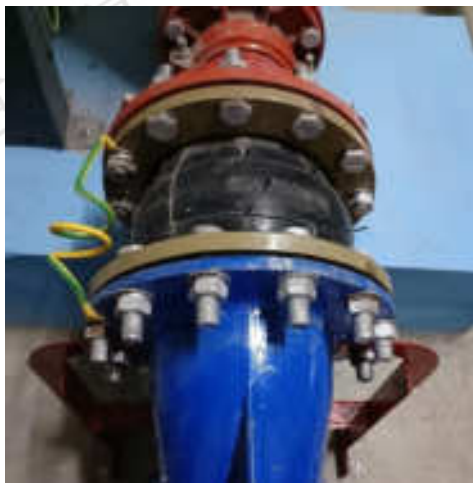
| 规范标准要求 | 《建筑给水排水及采暖工程施工质量验收规范》GB50242 第 3.3.15 条第 5 款规定：连接法兰的螺栓, 直径和长度应符合标准, 拧紧后, 突出螺母的长度不应大于螺杆直径的 1/2。 | |
| 质量问题 | | <p>1、现象</p> <p>(1) 法兰连接螺栓拧紧后突出螺母的长度过长或过短。</p> <p>2、原因分析</p> <p>(1) 螺栓选配不适合。</p> |

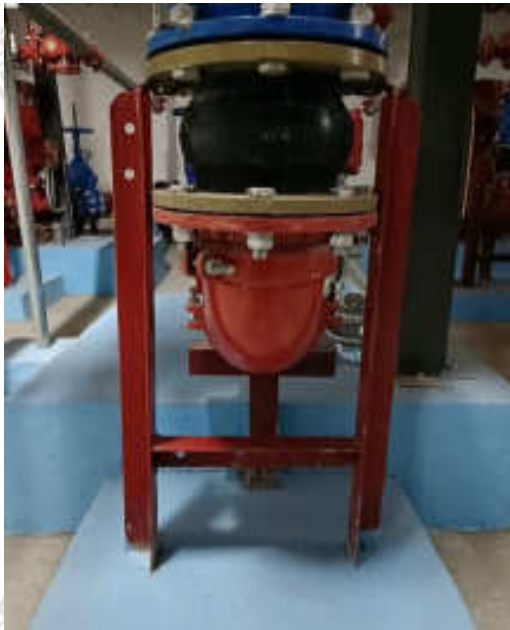
| 正确做法及防治措施 | | <p>1、防治措施</p> <p>(1) 根据法兰选配长度适合的螺栓, 露出丝扣三丝左右。</p> <p>(2) 法兰螺帽背向软连接方向。</p> |

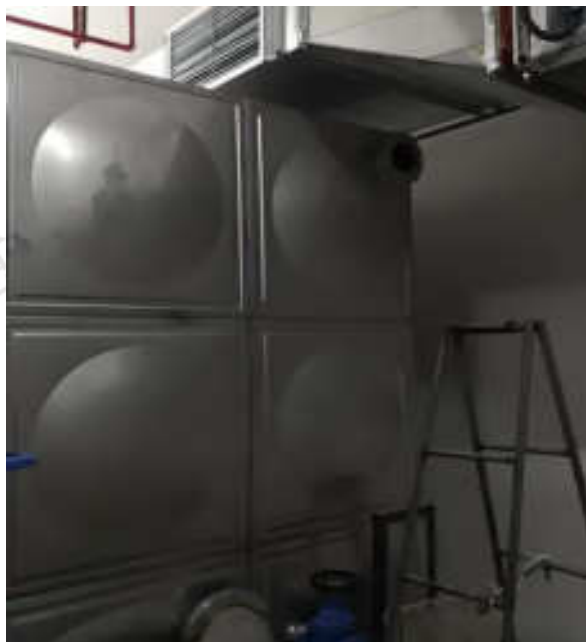
#### 1、现象

（1）未按生活水箱安装工艺标准要求安装防虫网。

## 2、生活饮用水箱溢流管无防止生物进入水箱的措施

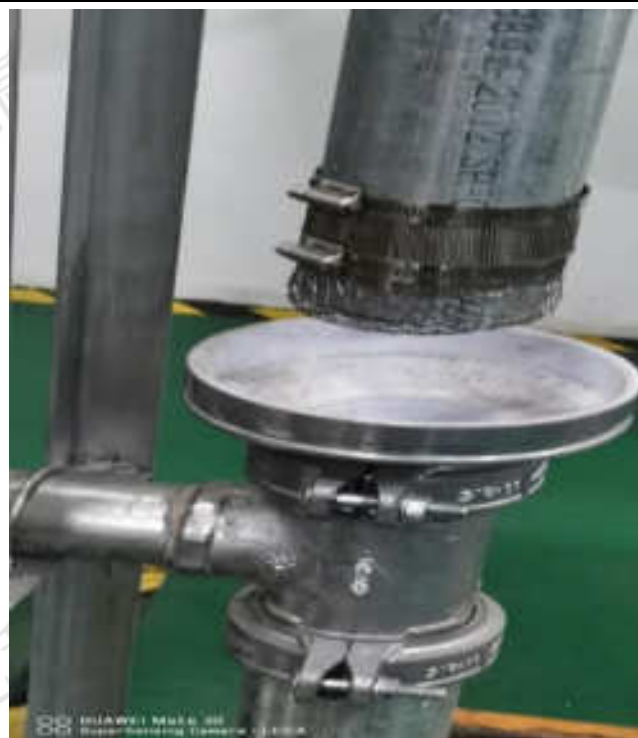
#### 1、防治措施

- （1）应按照生活水箱安装工艺要求施工。
- （2）溢流管应引至排水沟上方，与排水沟篦子的间距不应小于 50mm，断面平整光滑并做好防腐处理。
- （3）在溢流管、透气管的管口端设置 200 目防虫网。防虫网应由防腐材料制作，断面切割平整，用不锈钢喉箍固定在管端。

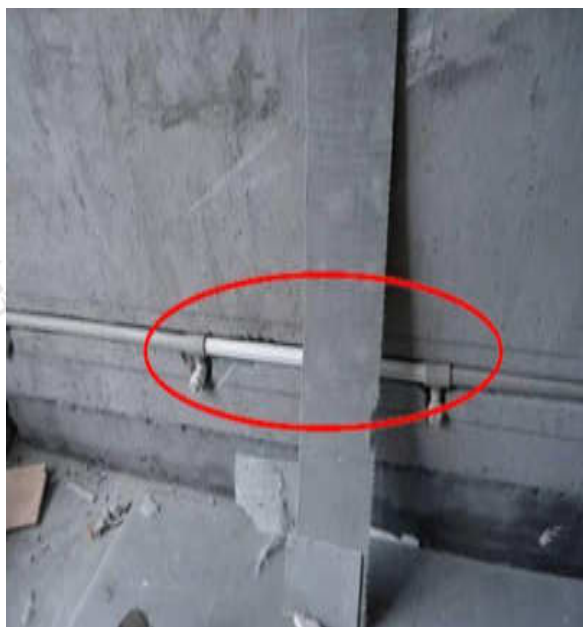
#### 1、现象

(1) 在墙体上随意横向开槽。

| 规范标准<br>要 求 | 《建筑给水塑料管道工程技术规程》CJJ98/T-第 5.1.4 条第 5 款规定要求：<br>未经结构设计许可，墙体管槽横向开凿长度不得超过 300mm。 |

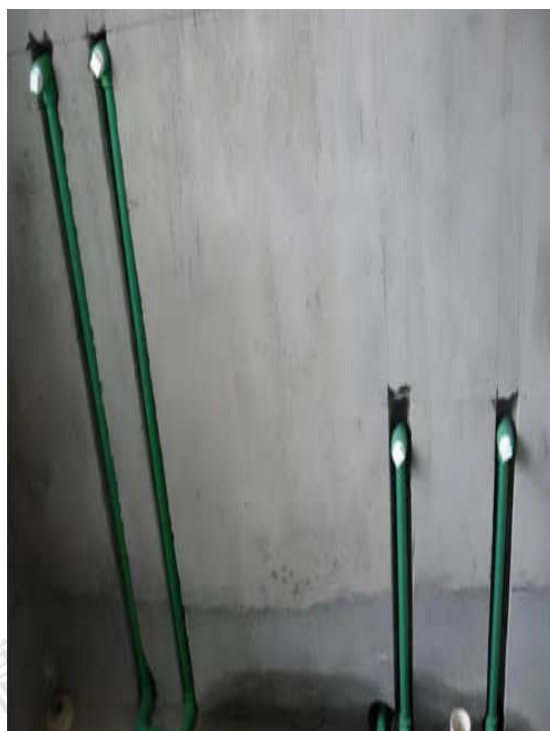
#### 1、防治措施

(1) 现场在墙体上进行开槽暗配管时合理策划，尽可能采取纵向开槽方式，减少横向开槽。

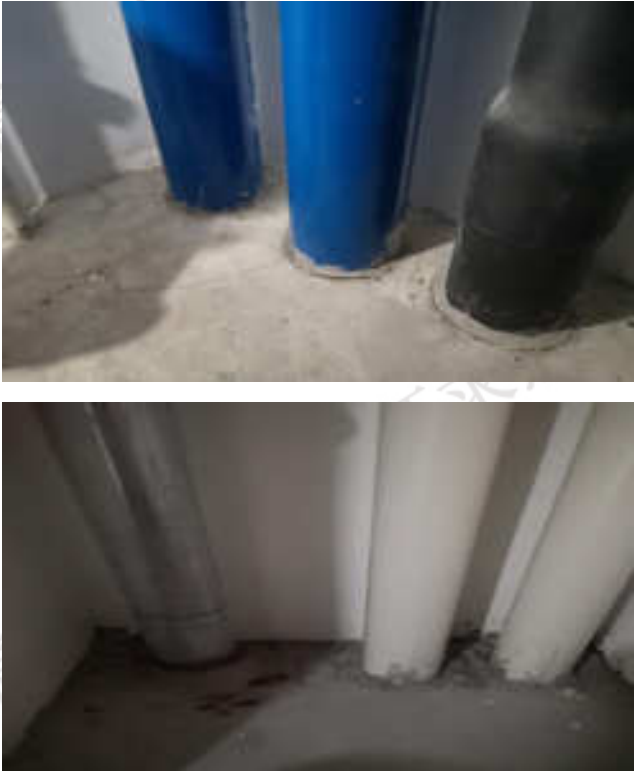
| | <p>1、现象</p> <p>（1）管道穿越结构套管安装不规范。</p> <p>2、原因分析</p> <p>（1）穿楼板普通套管管薄，套管变形。</p> <p>（2）套管高度未考虑面层做法，高度不足。</p> |

| <p><b>规范标准要求</b></p> | <p>《建筑给水排水及采暖工程施工质量验收规范》GB50242 第 3.3.13 条规定：管道穿过墙壁和楼板，应设置金属或塑料套管。安装在楼板内的套管，其顶部应高出装饰地面 20mm；安装在卫生间及厨房内的套管，其顶部应高出装饰地面 50mm，底部应与楼板底面相平；安装在墙壁内的套管其两端与饰面相平。穿过楼板的套管与管道之间缝隙应用阻燃密实材料和防水油膏填实，端面光滑。穿墙套管与管道之间缝隙宜用阻燃密实材料填实，且端面应光滑。管道的接口不得设在套管内。</p> |

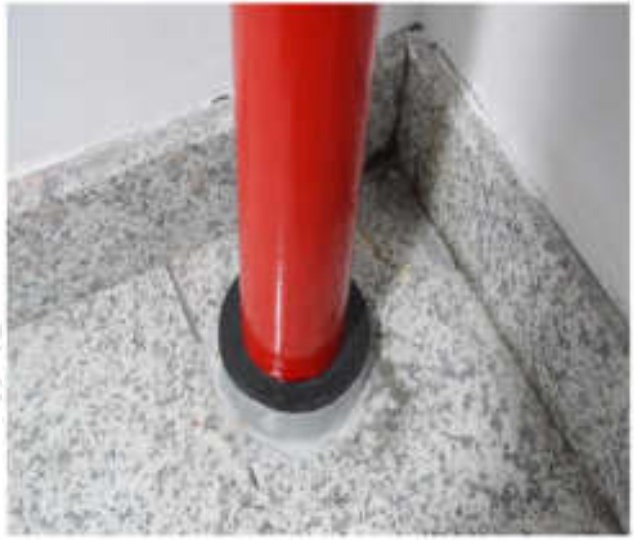
| | <p>1、防治措施</p> <p>（1）套管加工前，严格控制管道壁厚，采用合格的管道加工钢管，浇筑时安排专人看护。</p> <p>（2）套管制作前核对图纸，与土建管理人员确定地面做法，预留足够高度。</p> <p>（3）安装在楼板内的套管，其顶部应高出装饰地面 20mm；安装在卫生间及厨房的套管，其顶部应高出装饰地面 50mm，底部应楼板底面相平。</p> <p>（4）出屋面套管做法，考虑屋面建筑做法厚度及最大积雪厚度，应再高出整体 50mm 。</p> |

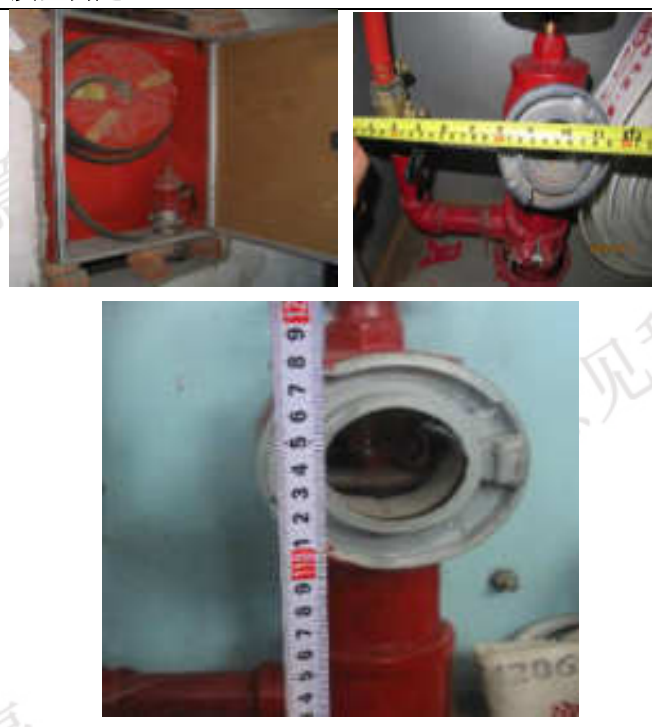
| | <ol style="list-style-type: none"> <li>1、现象 <ol style="list-style-type: none"> <li>(1) 室内消火栓栓头标高、位置不正确。</li> </ol> </li> <li>2、原因分析 <ol style="list-style-type: none"> <li>(1) 消防管配管无策划、控制，消防箱安装随配管位置。</li> <li>(2) 规范要求不明确，技术交底不详细，过程检查监督不到位。</li> </ol> </li> </ol> |

| <b>规范标准<br/>要 求</b> | <p>《建筑给水排水及采暖工程施工质量验收规范》GB50242 第 4.3.3 条规定：<br/>箱式消火栓的安装应符合下列规定：</p> <ol style="list-style-type: none"> <li>1 栓口应朝外，并不应安装在门轴侧。</li> <li>2 栓口中心距地面为 1.1m，允许偏差±20mm。</li> <li>3 阀门中心距箱侧面为 140mm，距箱后内表面为 100mm，允许偏差±5mm。</li> <li>4 消火栓箱体安装的垂直度允许偏差为 3mm。</li> </ol> |

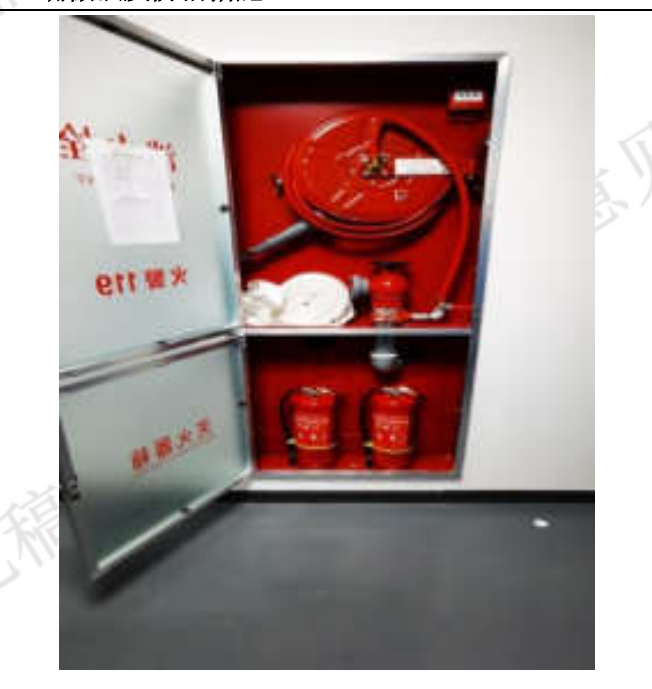
| | <ol style="list-style-type: none"> <li>1、防治措施 <ol style="list-style-type: none"> <li>(1) 提前策划好消防箱安装位置，做好管道配管位置策划。</li> <li>(2) 消防箱安装前按照规范要求详细交底。</li> <li>(3) 做好过程质量监督，发现问题及时纠正。</li> </ol> </li> </ol> |

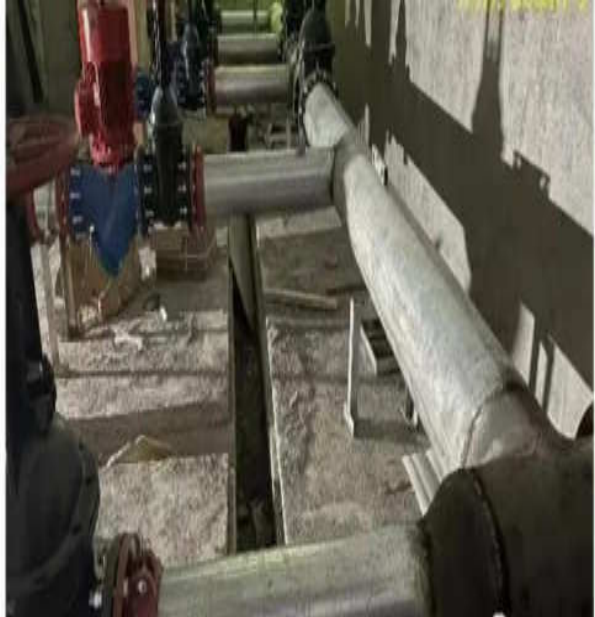
| | <p>1、现象</p> <p>（1）水泵吸水管低于吸水总管连接。</p> <p>2、原因分析</p> <p>（1）在运行过程中，容易导致吸水管内积聚空气，影响水泵正常和连续运行。</p> |

| <b>规范标准<br/>要 求</b> | <p>《建筑给水排水设计标准》GB50015 第 3.9.6 条第 4 款规定要求：水泵吸水管与吸水总管连接应采用管顶平接或高出管顶连接。</p> <p>《消防给水及消火栓系统技术规范》GB50974 第 5.1.13 条第 2 款规定：消防水泵吸水管布置应避免形成气囊</p> |

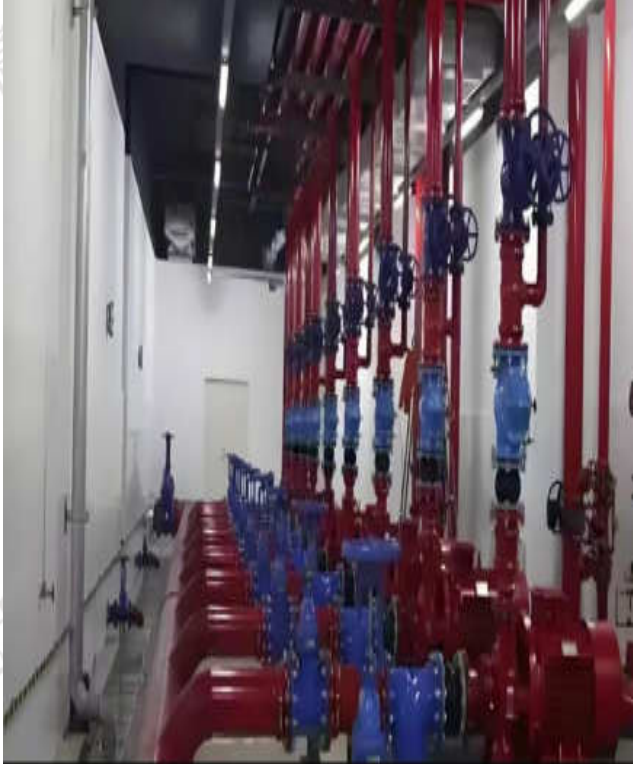
| | <p>1、防治措施</p> <p>（1）施工前认真审图，确定系统管路走向。</p> <p>（2）设备及管道安装前，要认真进行策划排布，确定管道及设备的安装位置和标高。</p> |

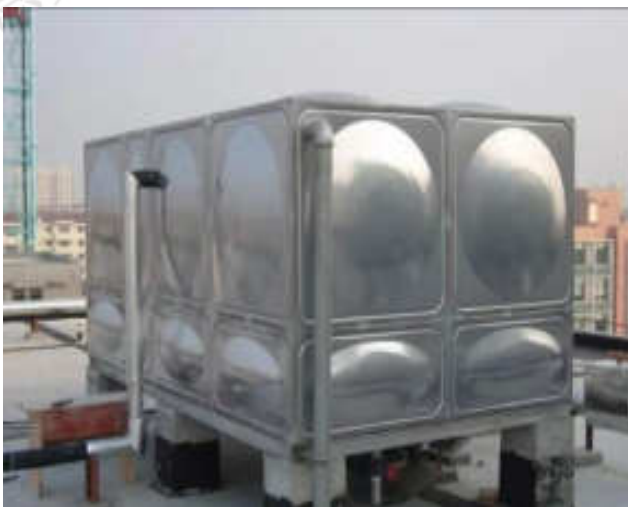
| <p><b>质量问题</b></p> | <p>1、现象</p> <p>（1）进水口标高低于溢流口。</p> <p>2、原因分析</p> <p>（1）水箱加工前未按照规范要求对厂家进行进水口与溢流口标高进行交底。</p> |

| <p><b>规范标准<br/>要 求</b></p> | <p>《民用建筑设计统一标准》GB50352 第 3.3.5 条第 1 款规定：进水管口最低点高出溢流边缘的空气间隙不应小于进水管管径，且不应小于 25mm, 可不大于 150mm。</p> <p>《建筑给水排水设计标准》GB50015 第 3.3.6 条第 1 款规定：向消防等其他非供生活饮用的贮水池（箱）补水时，其进水管口最低点高出溢流边缘的空气间隙不应小于 150mm。</p> <p>《消防给水及消火栓系统技术规范》GB50974 第 5.2.6 条第 6 款规定：进水管应在溢流水位以上接入，进水管口的最低点高出溢流边缘的高度应等于进水管管径，但最小不应小于 100mm，最大不应大于 150mm。</p> |

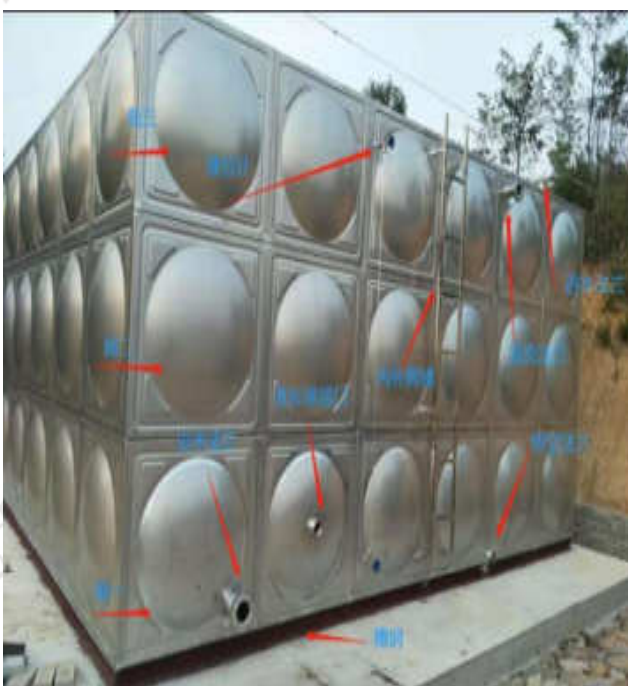
| <p><b>正确做法及防治措施</b></p> | <p>1、防治措施</p> <p>（1）按照规范要求，提前对厂家做好交底，设置好进水口和溢流口的位置，以免造成回流污染。</p> <p>（2）采取水箱上部进水方式。</p> |

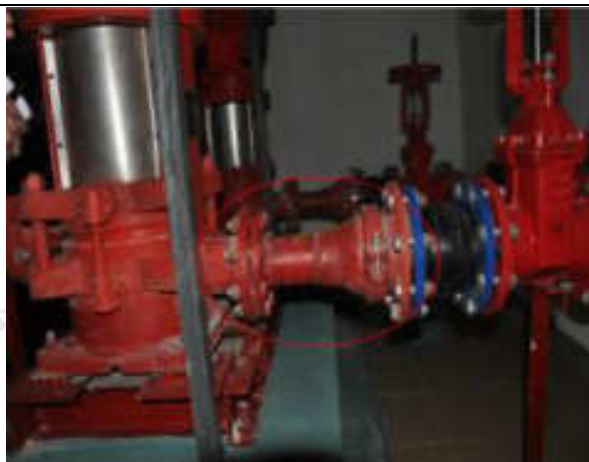
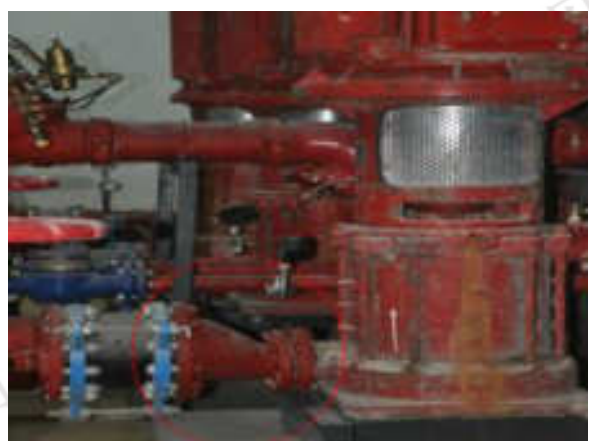
#### 1、现象

(1) 离心泵入口处采用同心变径或水平的偏心异径管安装底平不正确。

(1) 对规范要求不了解或理解有误。

| 规范标准<br>要 求 | 《工业金属管道设计规范》GB 50316 第 8.1.14 条第 3 款规定：离心泵入口处水平的偏心异径管一般采用顶平布置，但在异径管与向上弯的弯头直接连接的情况下，可采用底平布置。异径管应靠近泵入口。 |

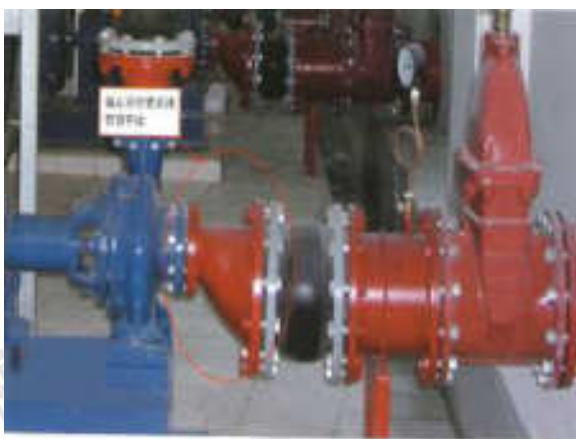
#### 1、防治措施

(1) 施工前认真审图，确定系统管路走向。

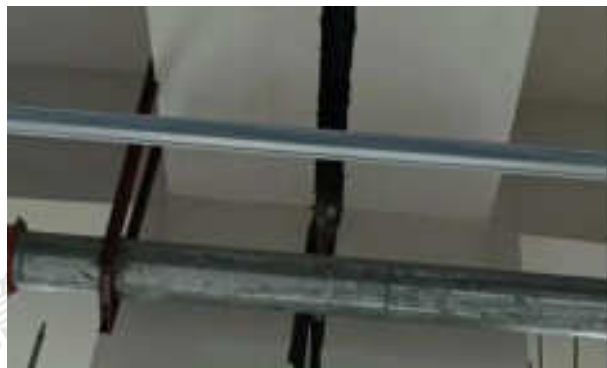
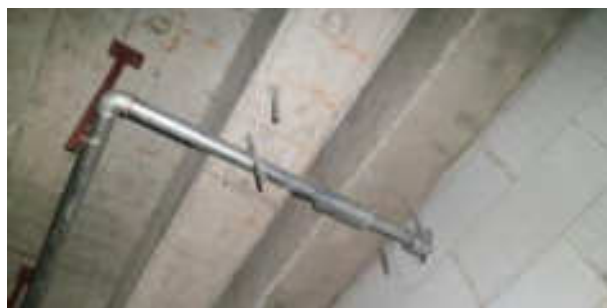
#### 1、现象

(1) 管道穿过建筑物变形缝时，未采取抗变形措施，不符合规范要求。

(1) 系统施工时喷淋管道与支吊架未进行提前策划，随意施工。

| <b>规范标准<br/>要 求</b> | 《自动喷水灭火系统施工及验收规范》GB50261 第 5.1.9 条规定要求：管道穿过建筑物变形缝时，应采取抗变形措施。 |

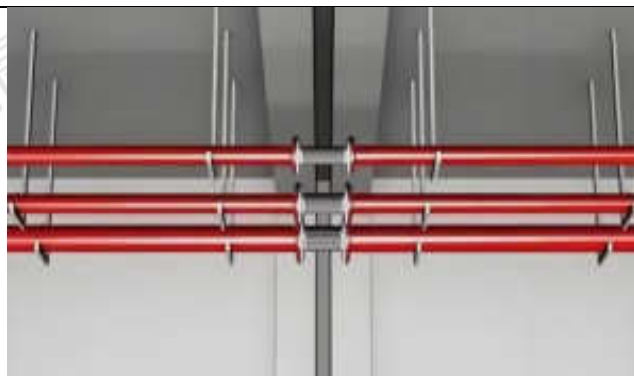
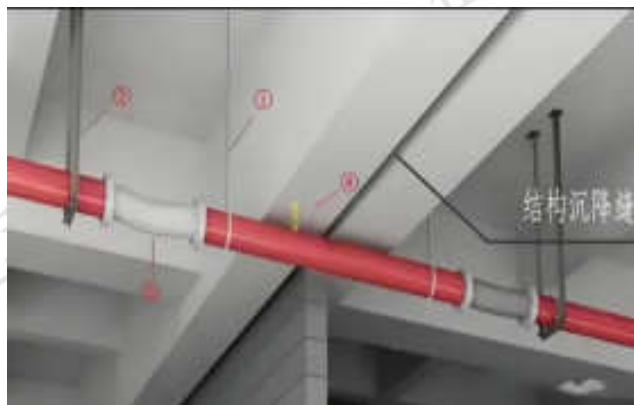
#### 1、防治措施

(1) 管道穿过建筑物变形缝时，应设置补偿装置并在两端设支架。  
(2) 认真学习，准确理解相关规范条文意图。

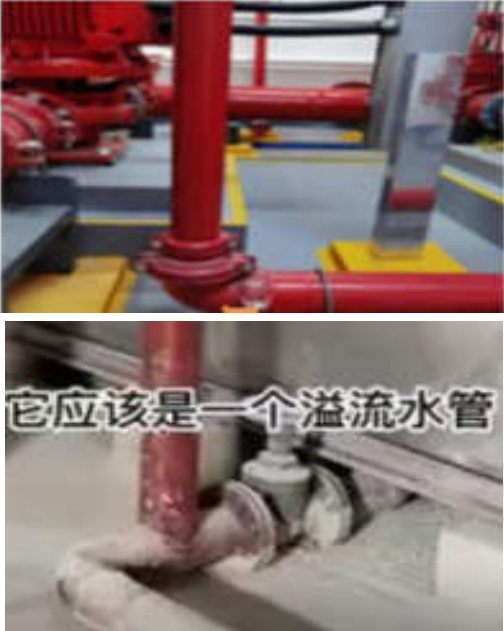
| <div></div> | <div>1、现象</div> <div>(1) 消防水池、高位消防水箱的泄水管与排水管直接连接进行排水。</div> <div>2、原因分析</div> <div>(1) 未了解相关规范条文制定的出发点。</div> <div>(2) 直接排水看不到水箱处于溢流状态。</div> |

| 规范标准要求 | 《自动喷水灭火系统施工及验收规范》GB 50261 第 4.3.4 条规定：消防水池、高位消防水箱的溢流管、泄水管不得与生产或生活用水的排水系统直接相连，应采用间接排水方式。 |

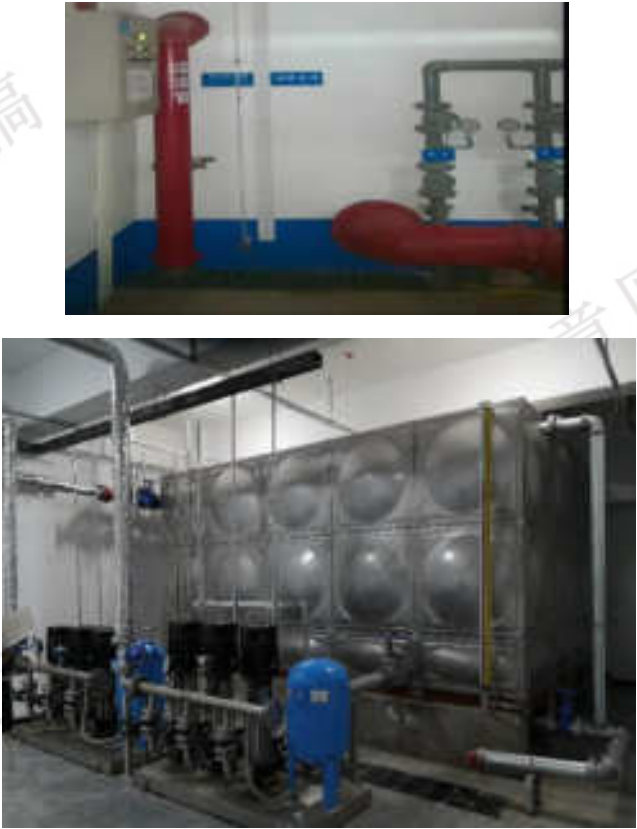
| <div></div> | <div>1、防治措施</div> <div>(1) 准确理解规范要求及目的。</div> <div>(2) 技术交底中明确相关要求，加强质量检查。</div> <div>(3) 溢流管与排尽管应采用有组织明排水，操作人员能够直观观测到溢流管排水，排水口应加装防虫网。</div> |

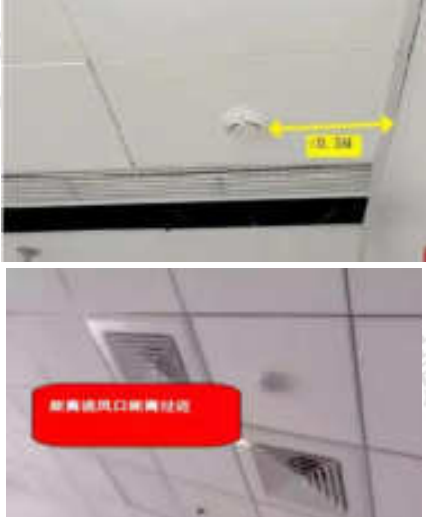
| <p><b>质量问题</b></p> | <div data-bbox="343 591 770 1106"> </div> <div data-bbox="901 591 1337 1106"> <p>1、现象</p> <p>（1）点型探测器无障碍距离，距空调送风口及多孔送风顶棚孔口距离不满足要求。</p> <p>2、原因分析</p> <p>（1）相关终端设备缺乏整体策划，造成冲突。</p> </div> |

| <p><b>规范标准要求</b></p> | <p>《火灾自动报警系统施工及验收标准》GB50166 第 3.3.6 条规定要求：点型感烟火灾探测器、点型感温火灾探测器、一氧化碳火灾探测器、点型家用火灾探测器、独立式火灾探测报警器的安装，应符合下列规定：</p> <ol style="list-style-type: none"> <li>1 探测器至墙壁、梁边的水平距离不应小于 0.5m；</li> <li>2 探测器周围水平距离 0.5m 内不应有遮挡物；</li> <li>3 探测器至空调送风口最近边的水平距离不应小于 1.5m，至多孔送风顶棚孔口的水平距离不应小于 0.5m</li> </ol> |

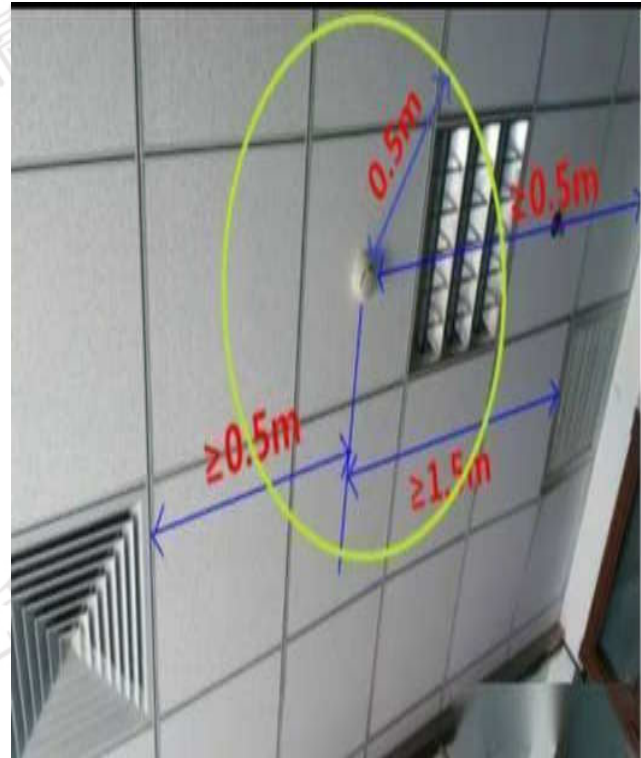
| <p><b>正确做法及防治措施</b></p> | <div data-bbox="231 1234 874 1989"> </div> <div data-bbox="901 1178 1337 2049"> <p>1、防治措施</p> <ol style="list-style-type: none"> <li>（1）施工前加强各专业沟通，统筹考虑终端布置。</li> <li>（2）施工前加强交底与过程监督。</li> <li>（3）探测器至墙壁、梁边的水平距离不应小于 0.5m。</li> <li>（4）探测器周围水平距离 0.5m 内不应有遮挡物。</li> <li>（4）探测器至空调送风口最近边的水平距离不应小于 1.5m，至多孔送风顶棚孔口的水平距离不应小于 0.5m。</li> </ol> </div> |

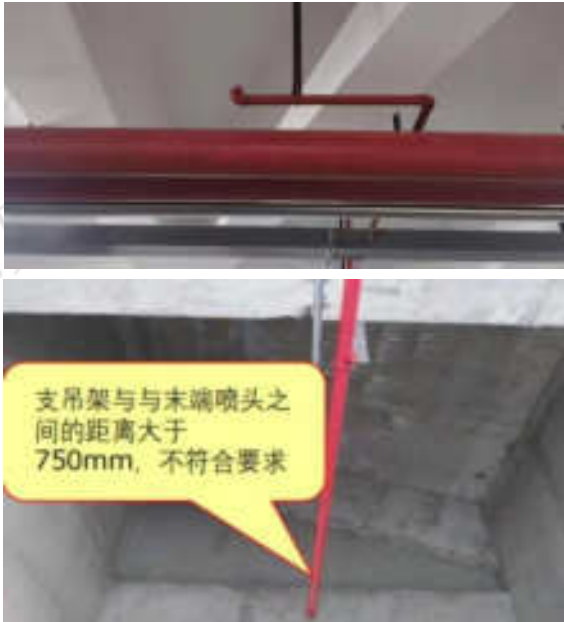
| 规范标准要求 | 《自动喷水灭火系统施工及验收规范》GB50261 第 5.1.8 条第 3 款规定要求：管道支架的安装位置不应妨碍喷头的喷水效果，管道支吊架与喷头之间的距离不宜小于 300mm，与末端喷头之间的距离不宜大于 750mm。 |
| | <p>1、现象</p> <p>（1）灭火喷淋系统末端喷头与支吊架距离小于 300mm 或大于 750mm，不符合规范要求。</p> <p>2、原因分析</p> <p>（1）系统施工时喷淋管道与支吊架未进行提前策划，随意施工。</p> |

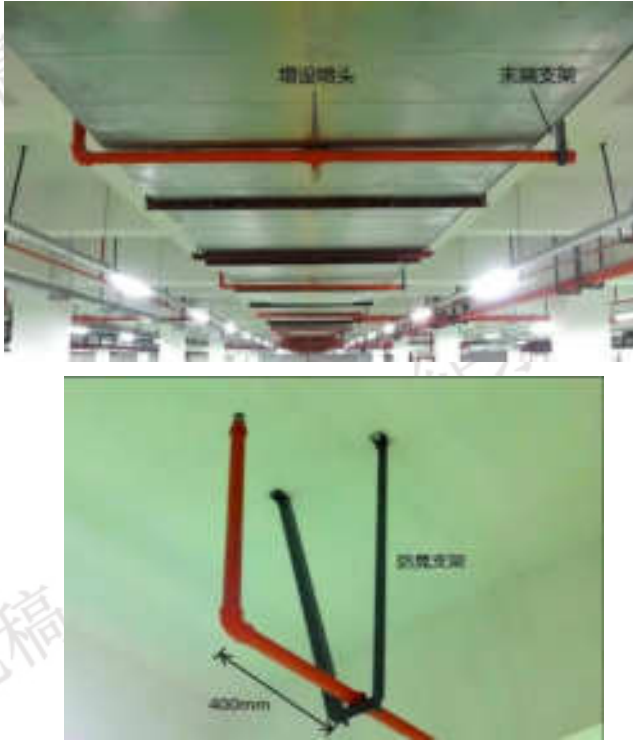
| | <p>1、防治措施</p> <p>（1）在施工技术交底中将规范要求，特别是数字性规定明确列入。</p> <p>（2）喷淋系统施工前对喷淋管道设置及支吊架安装位置提前策划，必要时增加末端支架。</p> <p>（3）管道支吊架与喷头之间的距离不宜小于 300mm，与末端喷头之间的距离不宜大于 750mm。</p> |

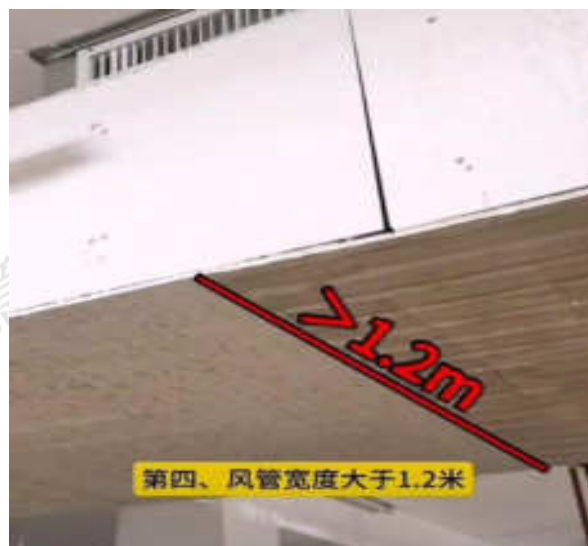
| 规范标准<br>要 求 | 《自动喷水灭火系统施工及验收规范》GB50261 第 5.2.9 条规定：当梁、通风管道、排管、桥架宽度大于 1.2m 时，增设的喷头应安装在其腹面以下部位。 |

(1) 风管宽度大于 1.2m，下方未设置喷头。

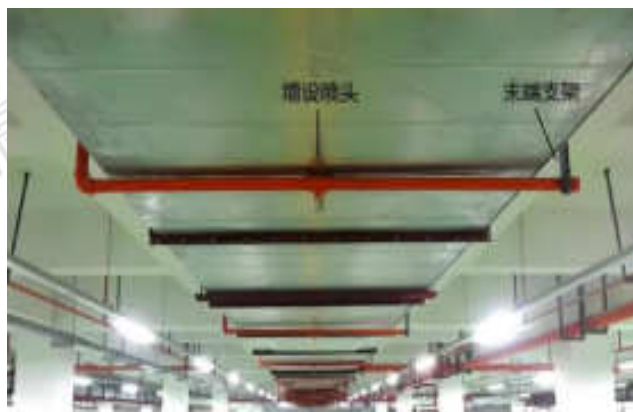
(1) 按照规范详细交底，加强过程质量监督。

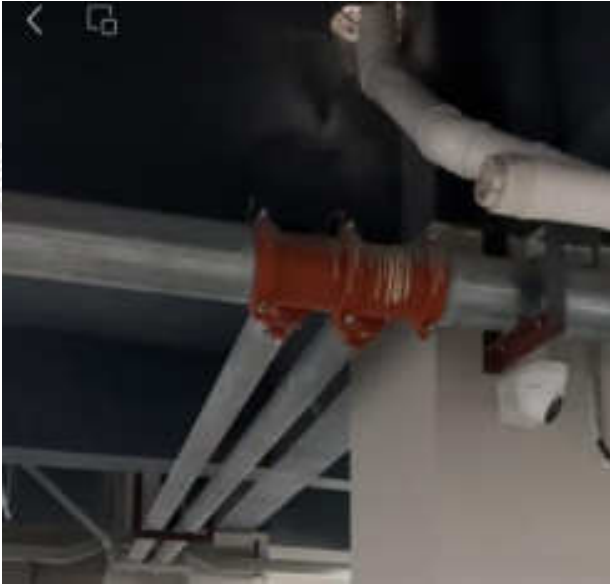
| <p><b>规范标准要求</b></p> | <p>《沟槽式连接管道工程技术规程》TCECS151 第 4.1.7 条规定要求：沟槽式连接管道工程支（吊）架应做加强处置，接头两侧和三通、四通、弯头异径管等管件上下游连接接头的两侧应设置支（吊）架。第 5.6.3 条规定要求：横管支（吊）架应设置在接头两侧和管道上下游两侧，支（吊）架与接头的净间距宜小于 150mm，并不宜大于 300mm。</p> |
| | <p>1、现象</p> <p>（1）消防管道沟槽连接接头未在两侧设置支吊架。</p> <p>2、原因分析</p> <p>（1）对相关设计及施工验收规范要求不了解或理解不准确</p> |

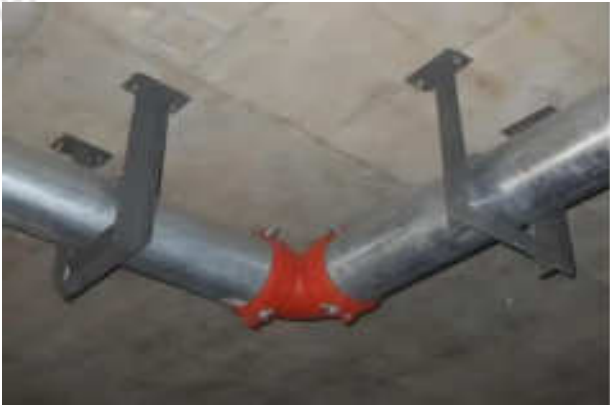
| | <p>1、防治措施</p> <p>（1）按照规范详细交底，加强过程质量监督。</p> <p>（2）横管支（吊）架应设置在接头两侧和管道上下游两侧，支（吊）架与接头的净间距宜小于 150mm，并不宜大于 300mm。</p> |

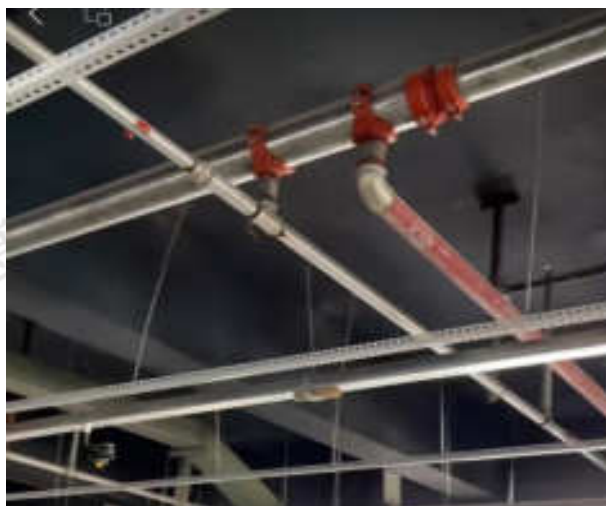
| 规范标准<br>要 求 | 《消防给水及消火栓系统技术规范》GB50974 第 12.3.12 条第 5 款规定：机械三通连接时，应检查机械三通与孔洞的间隙，各部位应均匀，然后再紧固到位。机械三通开孔间距不应小于 1m，机械四通开孔间距不应小于 2m。 |

(1) 机械三通开孔间距小 1m。

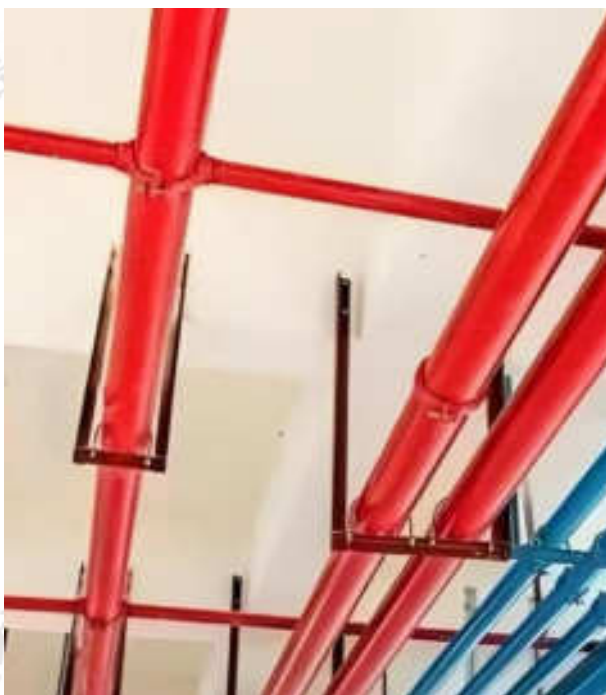
(1) 合理策划管道布置，正确使用机械三通、机械四通。

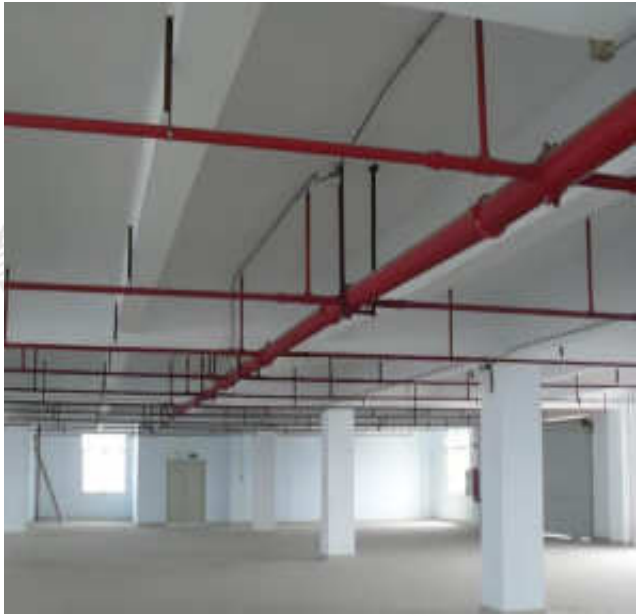
| <b>规范标准<br/>要 求</b> | 《消防给水及消火栓系统技术规范》GB50974 第 12.3.12 条第 6 款规定要求：配水干管(立管)与配水管(水平管)连接，应采用沟槽式管件，不应采用机械三通 |
| | <p>1、现象</p> <p>(1) 消防配水干管与配水管连接采用机械三通。</p> <p>2、原因分析</p> <p>(1) 在立管上采用机械开孔，其支管接头的构造属于马鞍形拼合式开孔套筒结构，其强度相对低于标准规格的沟槽式三通、四通等管件，有可能对立管强度产生影响。</p> |

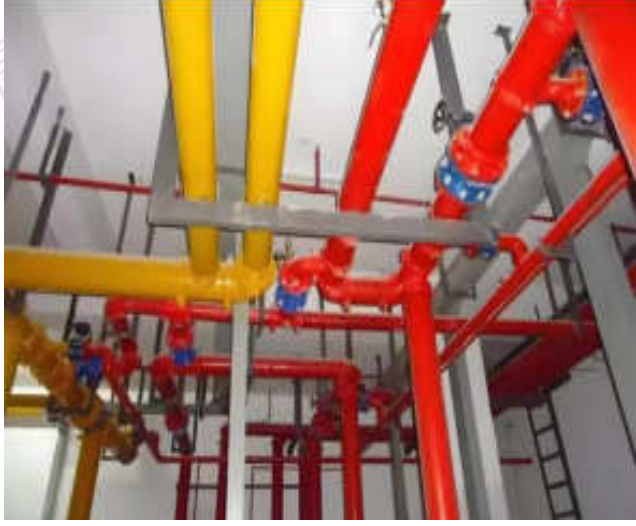
| | <p>1、防治措施</p> <p>(1) 按照规范要求施工。</p> <p>(2) 配水干管(立管)与配水管(水平管)连接，应采用沟槽式管件，不应采用机械三通。</p> |

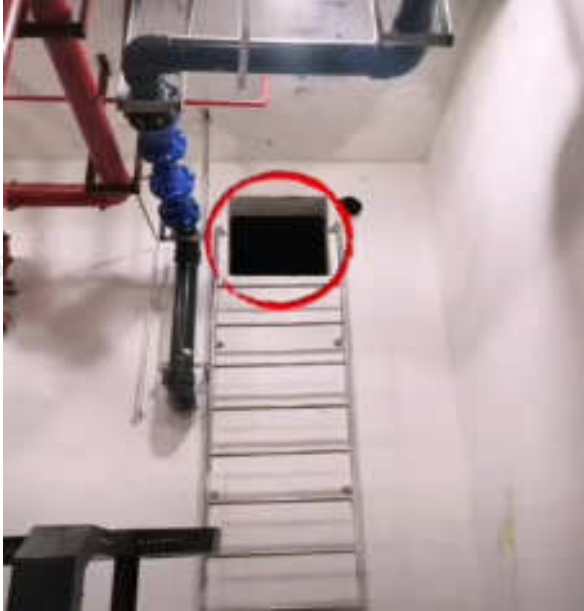
| <b>规范标准<br/>要 求</b> | 《自动喷水灭火系统施工及验收规范》GB50261 第 4.3.5 条规定要求：高位消防水箱、消防水池的人孔宜密闭。通气管、溢流管应有防止昆虫及小动物爬入水池（箱）的措施。 |
| | 1、现象<br>（1）消防水池人口未封闭。<br>2、原因分析<br>（1）技术交底，过程检查不到位。 |

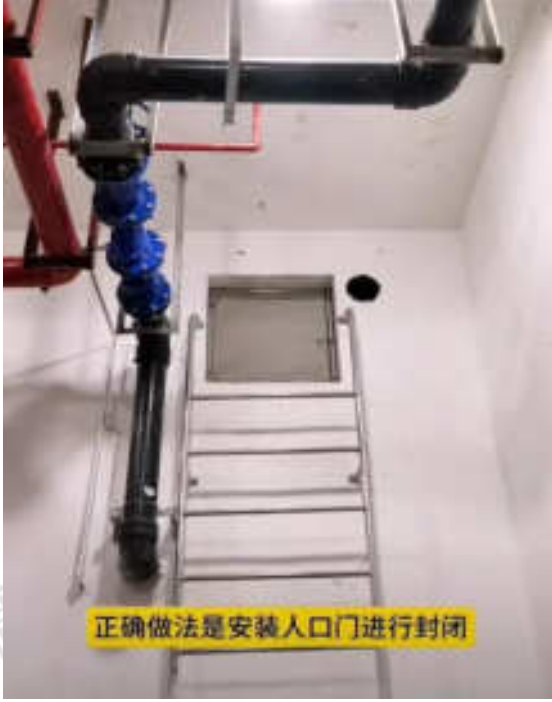
| | 1、防治措施<br>（1）了解相关规范要求。<br>（2）正确交底，监督检查。<br>（3）高位消防水箱、消防水池的人孔宜密闭。<br>（4）通气管、溢流管应有防止昆虫及小动物爬入水池（箱）的措施。 |

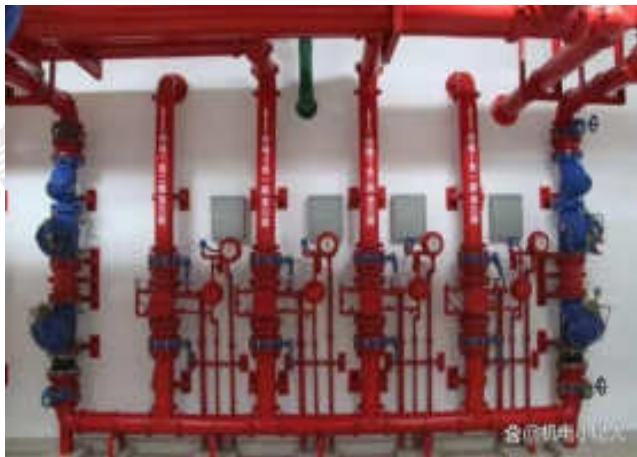
| 规范标准要求 | 《自动喷水灭火系统施工及验收规范》GB50261 第 5.4.4 条规定要求：水力警铃应安装在公共通道或值班室附近的外墙上，且应安装检修、测试用的阀门。水力警铃和报警阀的连接应采用热镀锌钢管，当镀锌钢管的公称直径为 20mm 时，其长度不宜大于 20m；安装后的水力警铃启动时，警铃声强度应不小于 70dB。 | |
| | | <p>1、现象</p> <p>（1）报警阀水力警铃安装在消防泵房或湿式报警阀室内，不符合规范要求。</p> <p>2、原因分析</p> <p>（1）消防施工人员未经专业培训，或施工前技术交底不到位。</p> <p>（2）施工单位对规范要求不熟悉，报警阀的安装位置距有人值班室或公共通道的距离大于 20m。。</p> <p>（3）施工单位将水力警铃就近安装在报警阀旁，施工方便。</p> |

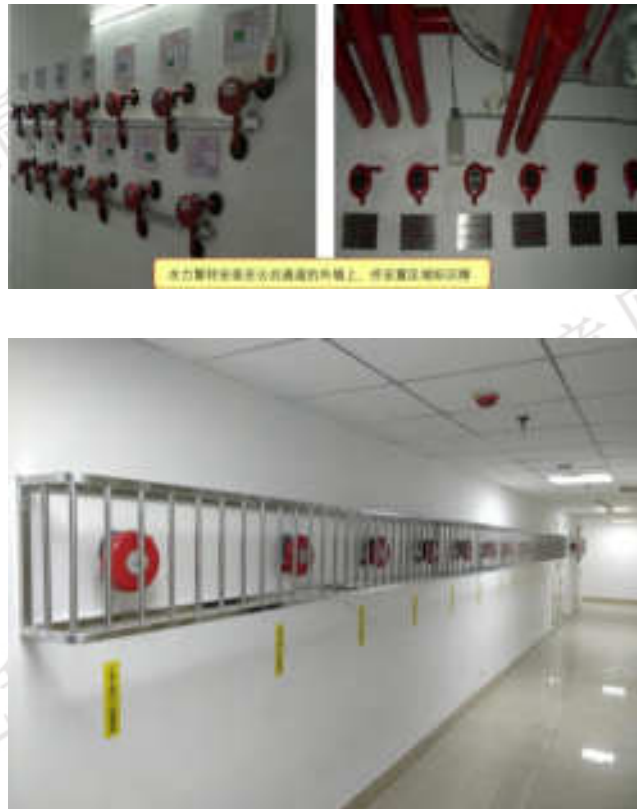
| | | <p>1、防治措施</p> <p>（1）加强消防施工人员的专业技能培训。</p> <p>（2）水力警铃应安装在公共通道或值班室附近的外墙上，且应安装检修、测试用的阀门；管路不宜过长，地面应有可靠的排水设施。</p> <p>（3）水力警铃和报警阀的连接应采用热镀锌钢管，当镀锌钢管的公称直径为 20mm 时，其长度不宜大于 20m。。</p> <p>（4）安装后的水力警铃启动时，警铃声强度应不小于 70dB。</p> |

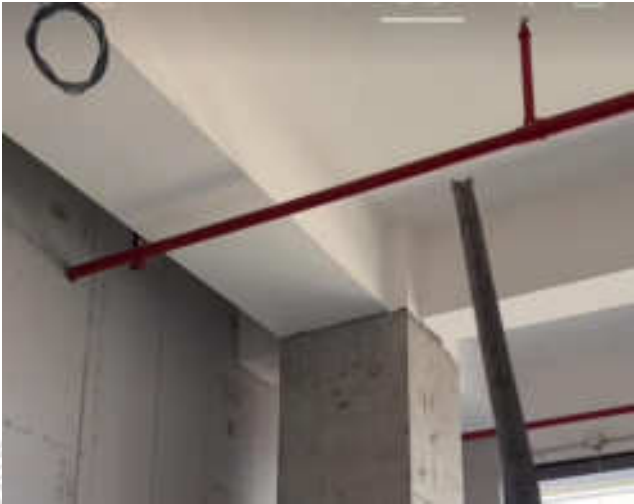
《自动喷水灭火系统设计规范》GB 50084 第 7.1.2 条规定要求：喷头与端墙距离按照表 7.1.2 直立型、下垂型标准覆盖面积喷头的布置间距执行。

- 1、现象
- (1) 喷头与端墙距离超过规范要求。
- 2、原因分析
- (1) 未正确识别场所火灾危险等级，造成喷头与端墙间距布置不符合要求。

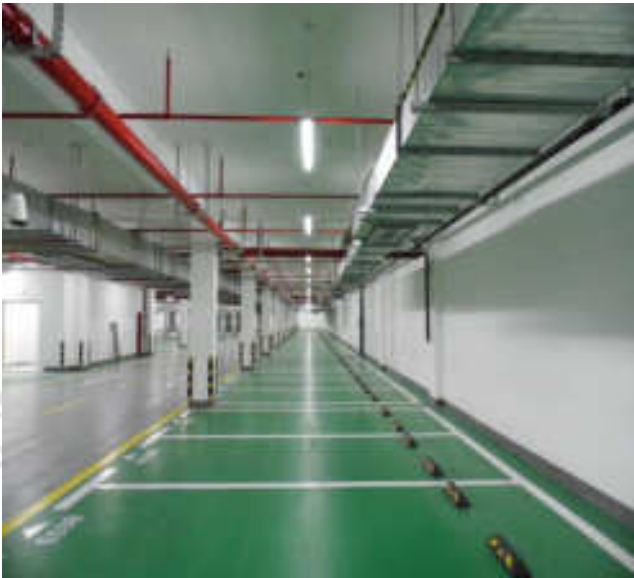
- 1、防治措施
- (1) 按照设计文件要求，准确识别保护场所火灾危险等级，按照“轻危险级、中危险级 I 级、中危险级 II 级、严重危险级、仓库危险级”，按照危险等级从规范直立型、下垂型标准覆盖面积喷头的布置间距”中选取相应控制标准。
- (2) 根据控制标准做好喷头布置规划，技术交底中要将相应要求予以明确并交底到位，加强过程质量监督。

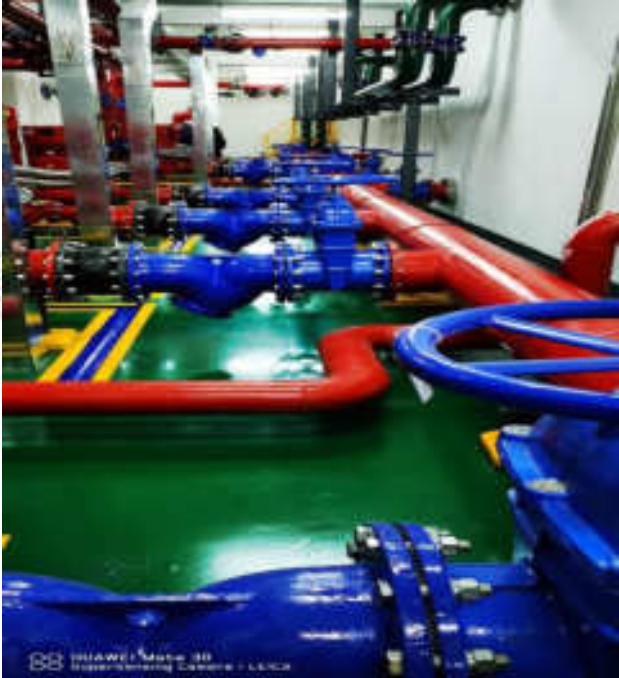
| <b>规范标准<br/>要    求</b> | 《消防给水及消火栓系统技术规范》GB50974 第 5.1.13 条规定要求消防水泵的吸水管上应设置明杆闸阀或带自锁装置的蝶阀，但当设置暗杆阀门时应设有开启刻度和标志。 |
| | <p>1、现象</p> <p>（1）消防水泵的吸水管上设置暗杆阀门且未设有开启刻度和标志。</p> <p>2、原因分析</p> <p>（1）阀门订货时未考虑使用场所。</p> <p>（2）安装后未按要求设开启刻度和标志。</p> |

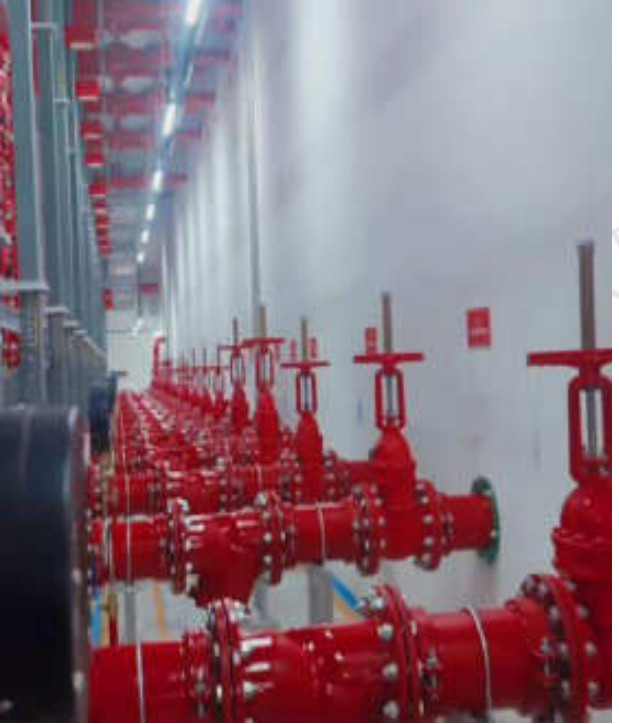
| | <p>1、防治措施</p> <p>（1）编制采购计划是除规格、类型外，对用于特殊场所有特殊要求的阀门应作出标记，购买符合要求的明杆闸阀或带自锁装置的蝶阀。</p> <p>（2）使用暗杆阀门的要同时设置开启刻度和标志。</p> |

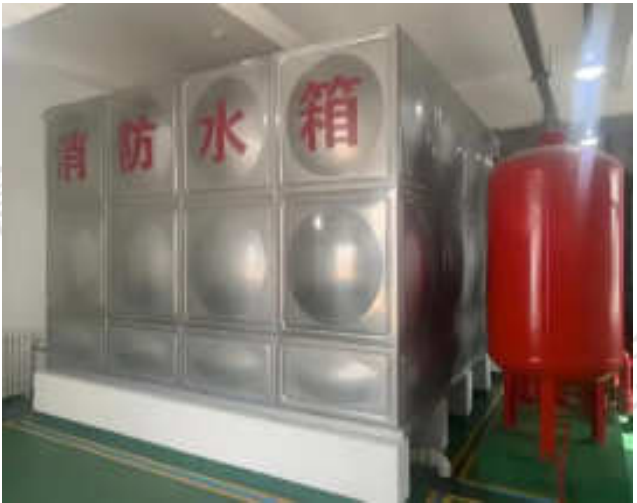
| <p><b>规范标准要 求</b></p> | <p>《消防给水及消火栓系统技术规范》GB50974 第 5.2.6 条第 4 款规定：消防水箱外壁与建筑本体结构墙面或其他池壁之间的净距，应满足施工或装配的需要，无管道的侧面，净距不宜小于 0.7m；安装有管道的侧面，净距不宜小于 1.0m，且管道外壁与建筑本体墙面之间的通道宽度不宜小于 0.6m，设有人孔的水箱顶，其顶面与其上面的建筑物本体板底的净空不应小于 0.8m；</p> |
| | <p>1、现象</p> <p>（1）高位消防水箱外壁与建筑本体结构墙面或其他池壁之间的净距不满足要求。</p> <p>2、原因分析</p> <p>（1）消防水箱采购时未结合建筑空间合理确定。</p> |

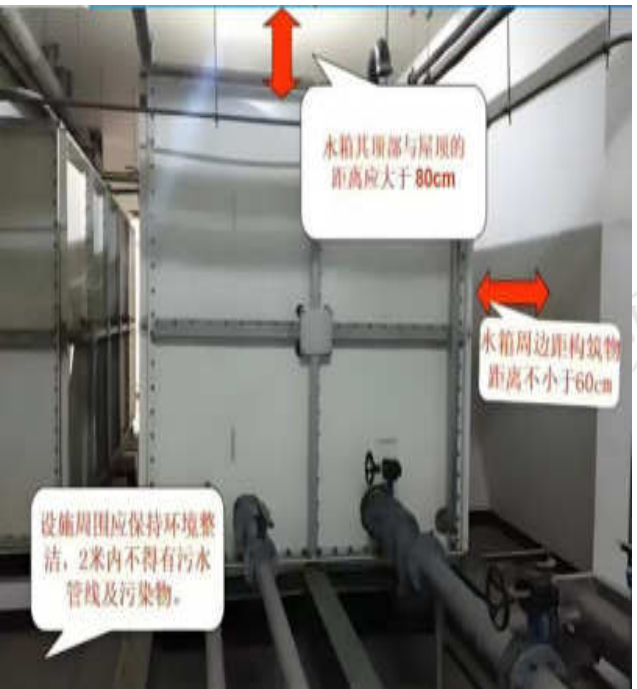
| | <p>1、防治措施</p> <p>（1）消防水箱订货前根据安装位置提前进行策划，综合考虑在满足水箱容积的同时满足相邻距离的要求。</p> <p>（2）消防水箱外壁与建筑本体结构墙面或其他池壁之间的净距，应满足施工或装配的需要，无管道的侧面，净距不宜小于 0.7m；安装有管道的侧面，净距不宜小于 1.0m，且管道外壁与建筑本体墙面之间的通道宽度不宜小于 0.6m。</p> <p>（3）设有人孔的水箱顶，其顶面与其上面的建筑物本体板底的净空不应小于 0.8m。</p> |

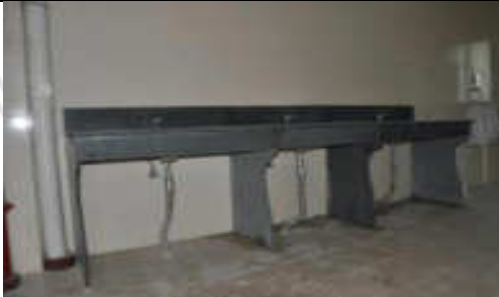
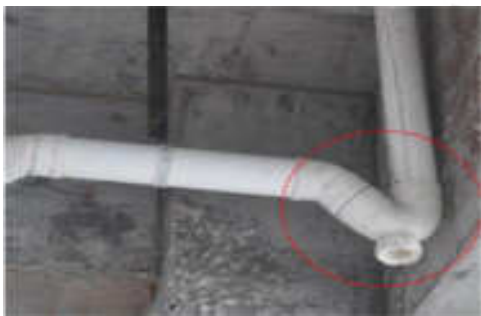
| <p><b>规范标准<br/>要 求</b></p> | <p>《建筑给水排水设计标准》GB 50015 第 4.3.10 条规定：下列设施与生活污水管道或其他可能产生有害气体的排水管道连接时，必须在排水口以下设存水弯。1. 构造内物存水弯的卫生器具或无水封地漏；2. 其他设备的排水口或排水沟的排水口；第 4.3.11 条规定，水封装置的水封深度不得小于 50mm，严禁采用活动机械活瓣替代水封，严禁采用钟式结构地漏。</p> |
| <p><b>质量问题：</b></p> <div data-bbox="316 589 817 884"> </div> <div data-bbox="327 913 810 1227"> </div> | <p>1、现象</p> <p>（1）未按要求设置存水弯或采用机械活瓣代替存水弯。</p> <p>（2）存水弯深度不足。</p> <p>2、原因分析</p> <p>（1）采购卫生器具时未提前审核施工图纸。</p> |

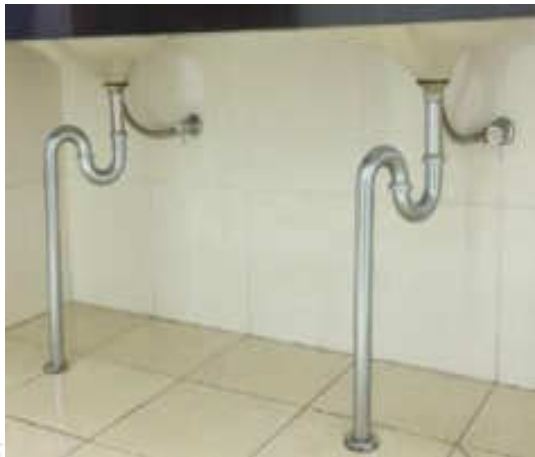
| <p><b>正确做法及防治措施</b></p> <div data-bbox="284 1348 821 1803"> </div> | <p>1、防治措施</p> <p>（1）严格按照设计施工。</p> <p>（2）采购卫生器具是要与排水管道是否设置存水弯相适应。</p> <p>（3）当管道已设有存水弯时，卫生器具不再设存水弯。</p> |

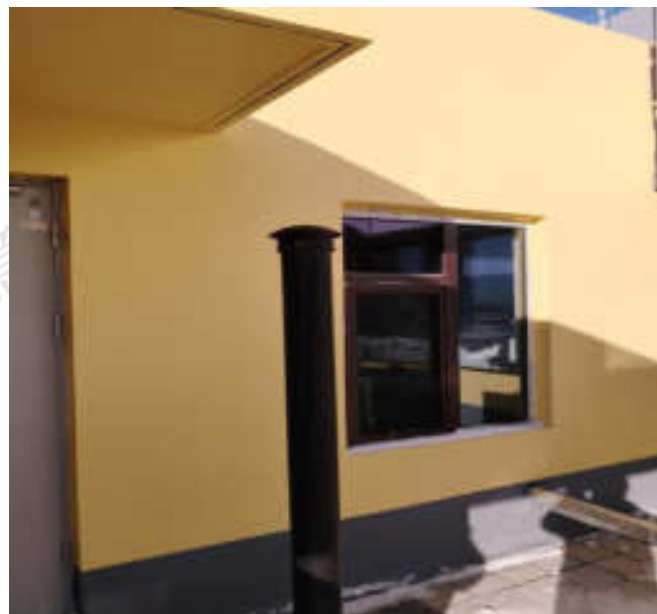
| 规范标准<br>要 求 | 《建筑给水排水及采暖工程施工质量验收规范》GB50242 第 5.2.10 条规定：<br>在通气管出口 4m 以内有门、窗时，通气管应高出门、窗顶 600mm 或引向无门、窗一侧。 |

(1) 门窗周边 4 米范围内通气管未高出门、窗上沿 600mm 或未引向无门、窗的一侧。

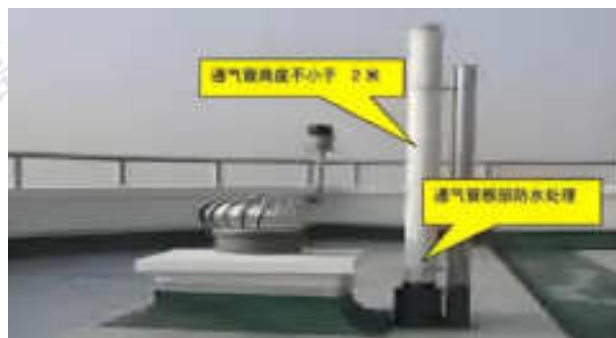
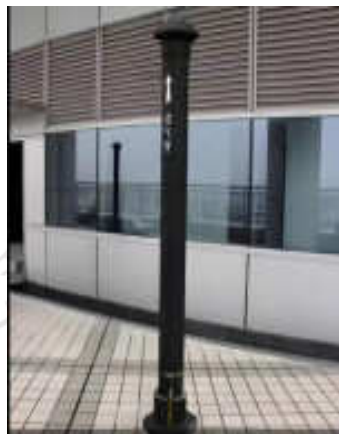
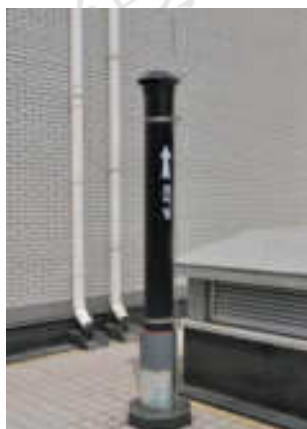
(1) 在主体结构施工阶段，提前策划屋面整体的排布方案，重点关注需加高、位移的通气管，精准定位。

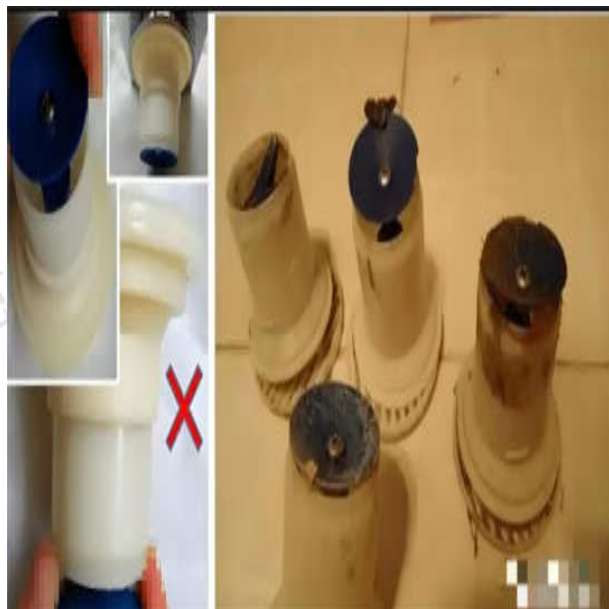
| 规范标准<br>要 求 | 《建筑给排水设计标准》GB5015 第 4.3.11 条规定要求：水封装置的水封深度不得小于 50mm，严禁采用活动机械活瓣替代水封，严禁采用钟式结构地漏。 |

(1) 地漏水封深度不足或采用机械活瓣代替水封。

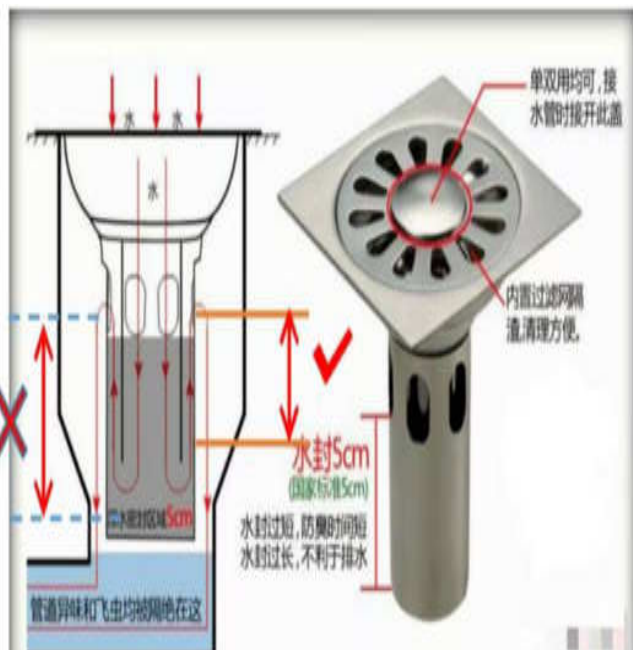
(1) 采购符合国家排水规范要求的正规产品。

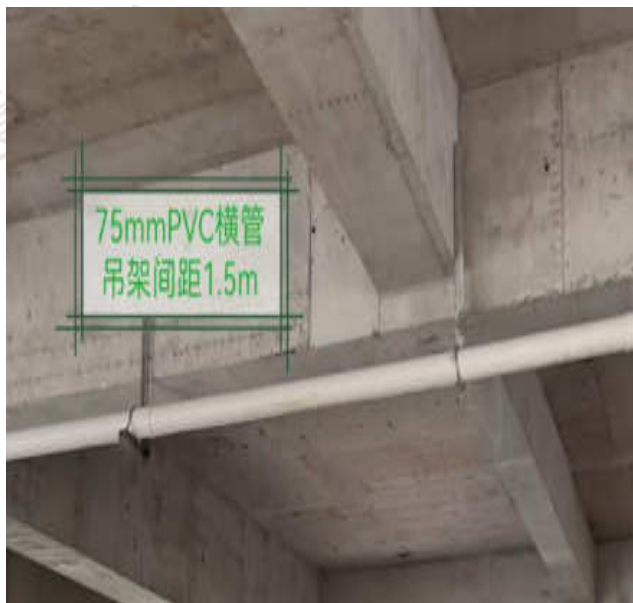
（1）排水塑料管道支、吊架间距不符合要求。

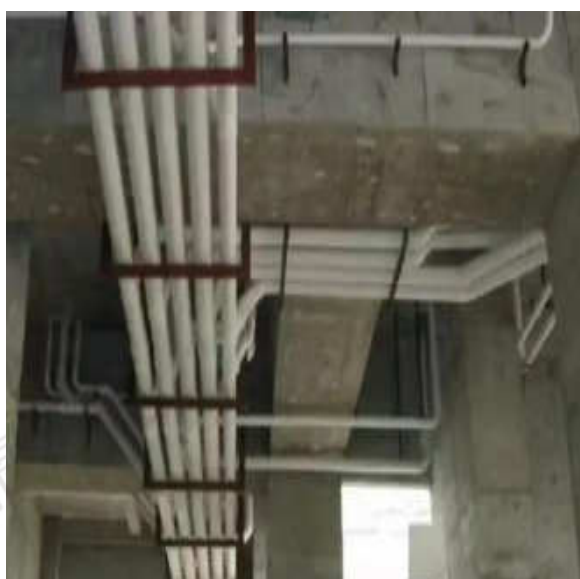
（1）施工前根据管道直径与结构布置合理规划，确定合理支吊架安装位置、间距。

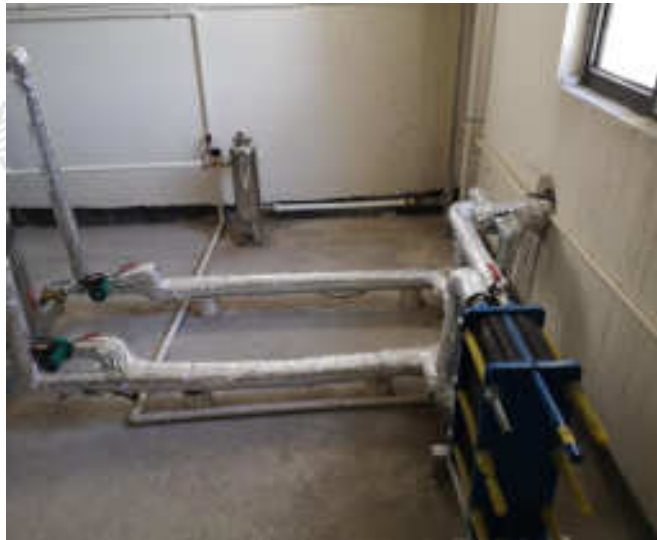
| <b>规范标准<br/>要 求</b> | <p>《建筑给排水及采暖工程施工质量验收规范》GB50242-第 6.3.7 条规定:由集热器上、下集管接往热水箱的循环管道,应有不小于千分之五的坡度。第 6.3.12 条规定:凡以水作介质的太阳能热水器,在 0℃ 以下地区使用,应采取防冻措施。</p> |
| | <p>1、现象</p> <ul style="list-style-type: none"> <li>(1) 太阳能管道坡度过小。</li> <li>(2) 管道保温不规范,无保护措施。</li> <li>(3) 电缆导管贴地摆放,有水房间无可靠保护措施。</li> </ul> <p>2、原因分析</p> <ul style="list-style-type: none"> <li>(1) 太阳能施工未有效策划。</li> <li>(2) 没有深化设计,没有规范图纸。</li> </ul> |

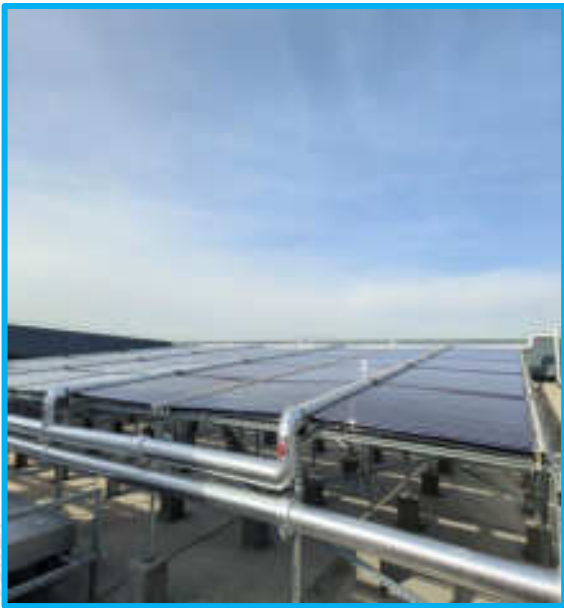
| | <p>1、防治措施</p> <ul style="list-style-type: none"> <li>(1) 施工前提前策划,规划好太阳能管线布局,避免管道贴地。</li> <li>(2) 管道保温应有保护措施。</li> <li>(3) 电缆应规范布置,不得贴地裸放。</li> </ul> |

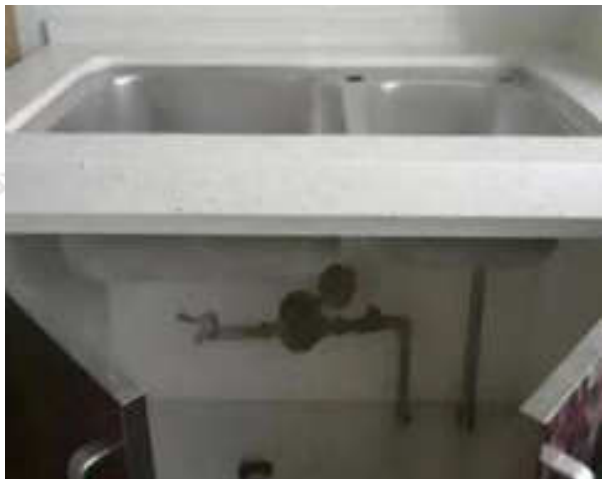
| <b>规范标准<br/>要 求</b> | 《建筑给水排水及采暖工程施工质量验收规范》GB50242 第 7.2.6 条规定：卫生器具的支、托架必须防腐良好，安装平整、牢固，与器具接触紧密、平稳。 |
| <div data-bbox="922 510 1327 797"> <p>1、现象</p> <p>(1) 洗手池台下盆无支架承载，容易造成盆体脱落；</p> <p>2、原因分析</p> <p>(1) 过程工序验收未按照施工工艺标准进行；</p> <p>(2) 未按规范规定施工。</p> </div> | |
