# 化工建设工程

## 施工常见质量问题与控制图解

# 土建工程

中国化工建设企业协会

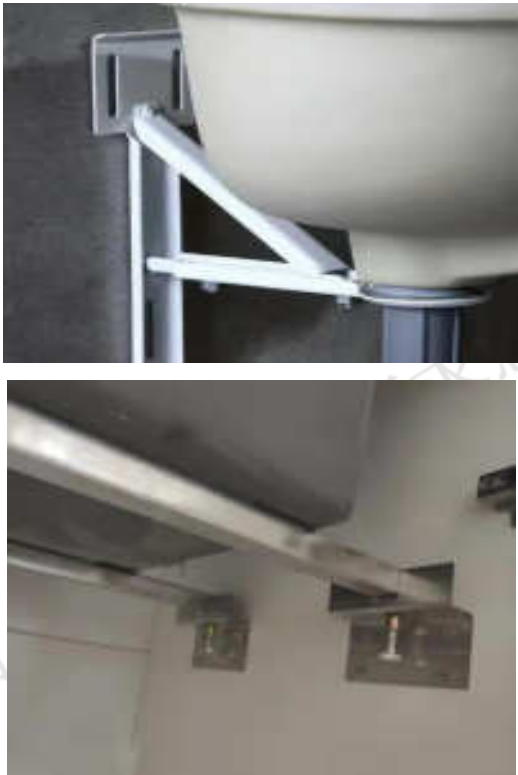
| <div data-bbox="922 1122 1327 1451"> <p>1、防治措施</p> <p>(1) 根据洗手池的尺寸，提前定制支架。</p> <p>(2) 支架应安装牢固，平整；支、托架必须防腐良好，不应锈蚀而影响承载力。</p> <p>(3) 施工完成后，按照规范要求进行检查验收。</p> </div> | |

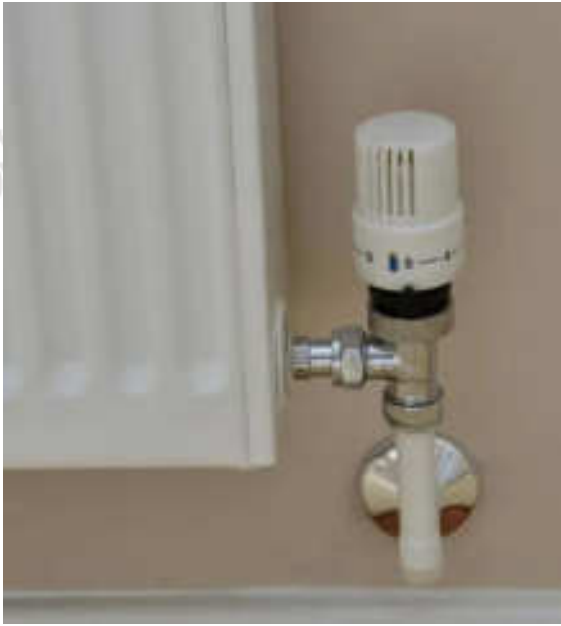
| <b>规范标准要求</b> | 《建筑节能工程施工质量验收标准》 GB 50411 第 9.2.6 条第 2 款规定：明装散热器恒温阀不应安装在狭小和封闭空间，其恒温阀阀头应水平安装并远离发热体，且不应被散热器、窗帘或其他障碍物遮挡。 |
| | <p>1、现象</p> <p>（1）散热器温控阀采用立式安装。</p> <p>2、原因分析</p> <p>（1）不了解温控阀工作原理。</p> <p>（2）温控阀安装技术交底不到位。</p> |

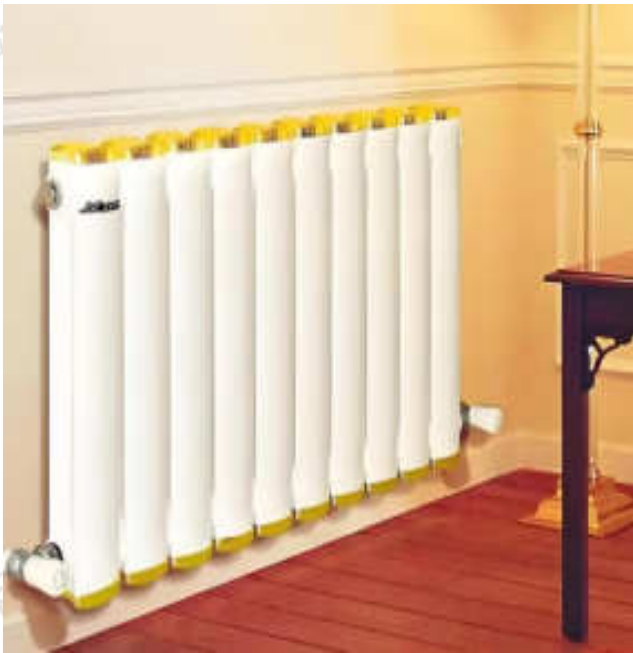
| | <p>1、防治措施</p> <p>（1）充分了解温控阀工作原理。</p> <p>（2）做好温控阀安装技术交底。</p> <p>（3）严格按照标准规定施工。</p> |

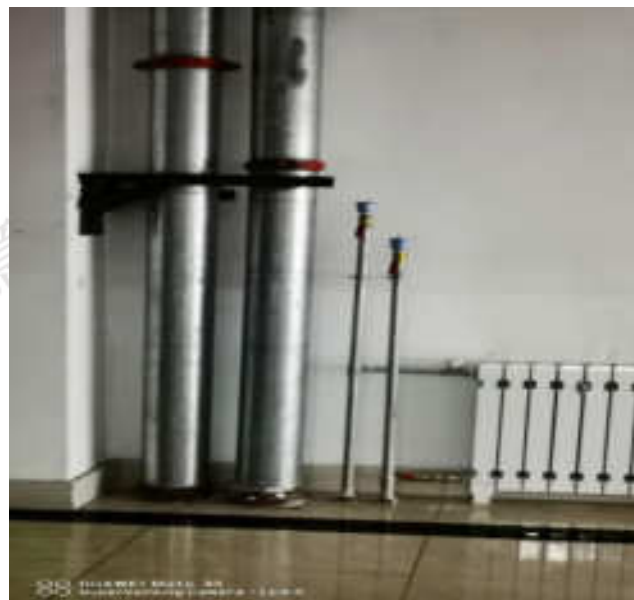
| 规范标准要求 | 《建筑给水排水及采暖工程施工质量验收规范》 GB 50242 第 8.3.6 条规定：散热器背面与装饰后的墙内表面安装距离，应符合设计要求或产品说明书要求。如设计未注明，应未 30mm。 |

- (1) 散热器离墙过远。
- (2) 放气阀过低。

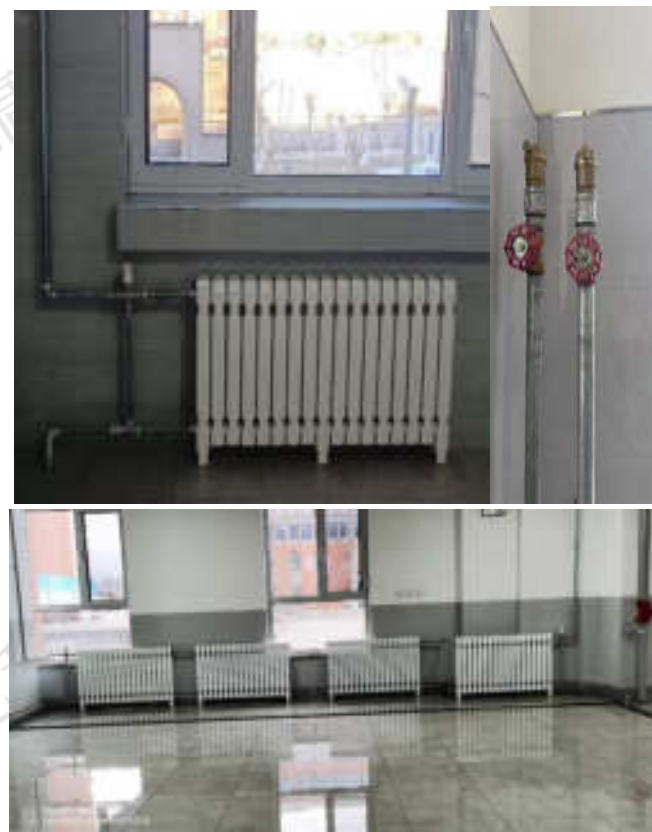
- (1) 充分了解温控阀工作原理。
- (2) 做好温控阀安装技术交底；
- (3) 严格按照标准规定施工
- (4) 放气阀应安装在采暖管道高点或局部高点处，或者是在管道转角处，距离顶部不小于 10cm，距离地面不高于 1.8m。

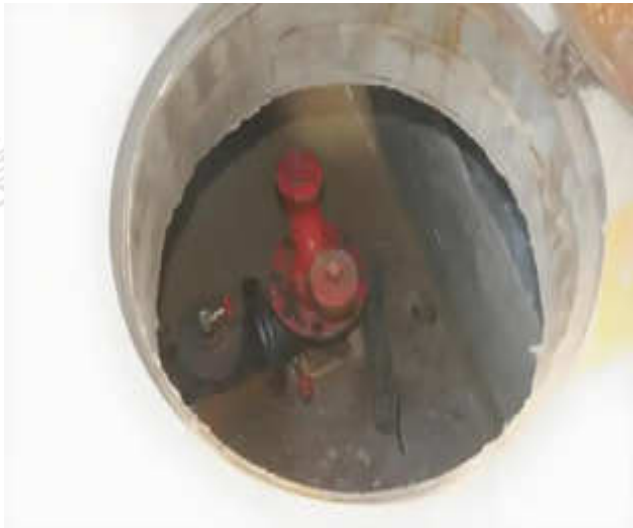
| 规范标准<br>要 求 | 《消防给水及消火栓系统技术规范》GB50974 第 12. 3. 6 条规定：地下式消防水泵接合器的安装，应使进水口与井盖底面距离不大于 0. 4m，且不应小于井盖的半径。 | |
| | | <p>1、现象</p> <p>（1）地下式消防水泵接合器距井口距离及位置不规范。</p> <p>2、原因分析</p> <p>（1）对规范不了解，不清楚地下式消防水泵接合器的安装高度要求。</p> |

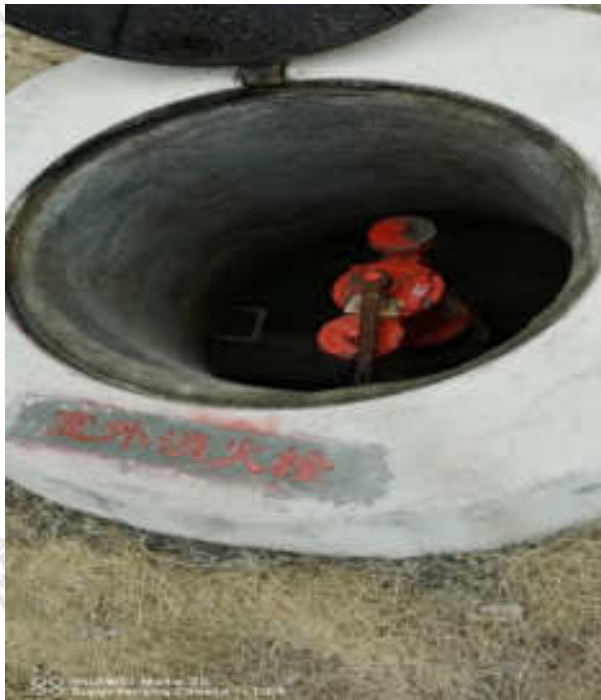
| | | <p>1、防治措施</p> <p>（1）地下式消防水泵接合器的安装，应使进水口与井盖底面距离不大于 0. 4m，且不应小于井盖的半径。</p> <p>（2）井盖标识清晰，标识颜色为红色。</p> |

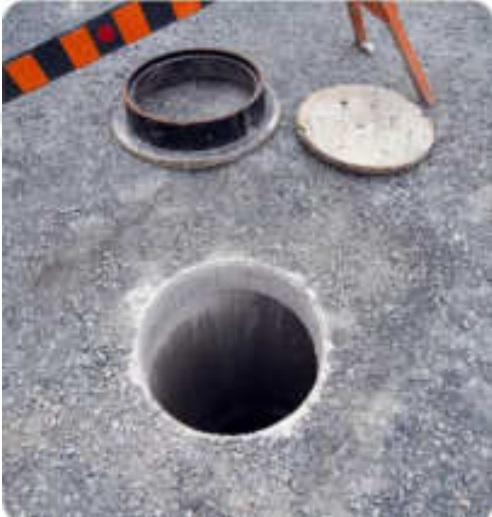
| | <p>1、现象</p> <p>(1) 检查井无防坠落措施，无防坠落功能。</p> <p>2、原因分析</p> <p>(1) 未了解国家标准、行业安全技术规程及国务院相关管理条例要求。</p> |

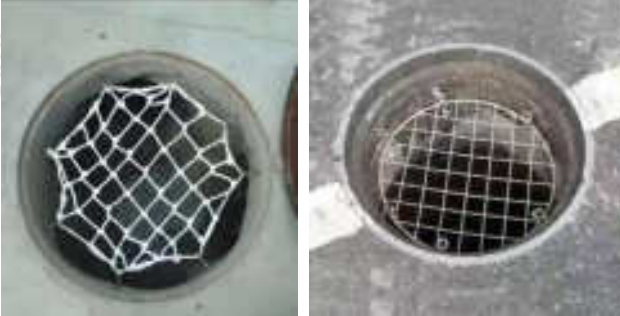
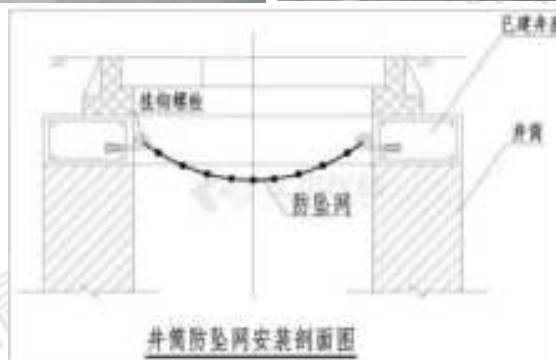
| | <p>1、防治措施</p> <p>(1) 雨污井防坠网应在井盖下方设置，网孔大小不得大于 40mm。</p> <p>(2) 防坠网应垂直于地面，网孔的最大横向尺寸不得超过井口尺寸的 1/2。</p> <p>(3) 防坠网应覆盖整个井口。</p> <p>(4) 防坠网的连接应采用可靠的连接方式，如钩连、扣连等。</p> <p>(5) 合格测试：用 200 千克重物距网 0.5 米，扔下置于网中 5 分钟后取出。检查井筒壁、膨胀螺栓和防坠网。要求井筒壁无破损，膨胀螺栓不松不折，防坠网无破裂。</p> <p>(6) 也可采取其他有效防坠措施。</p> |

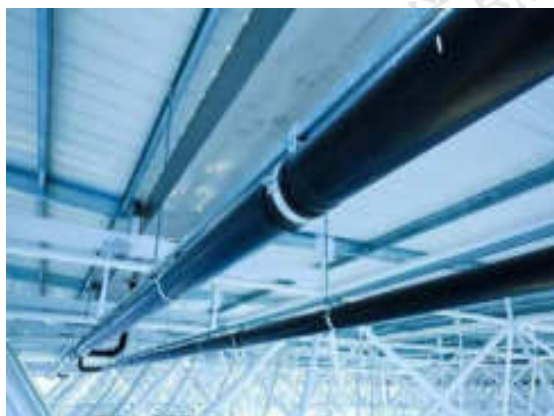
（1）虹吸式屋面雨水排水系统 HDPE 悬吊管未加装方形钢导管。

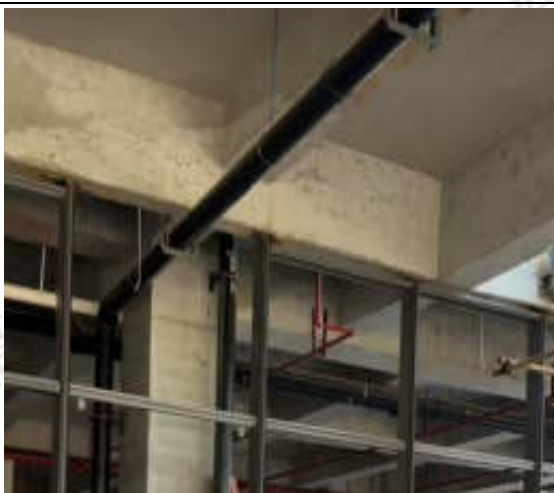
（1）全面了解相关规范条文，技术交底中相关要求要明确具体。

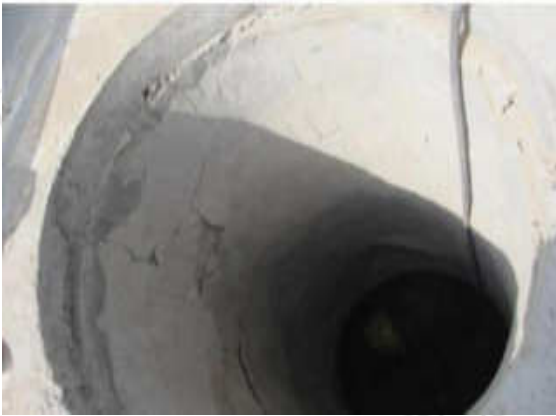
| | <p>1、现象</p> <p>（1）检查井抹灰开裂，井壁不垂直，底部排水引导渠不规范。</p> <p>2、原因分析</p> <p>（1）砂浆拌制质量差。</p> <p>（2）井壁基层处理不规范。</p> <p>（3）抹灰工序简化、不规范。</p> <p>（4）现场质量控制不重视，交底不明确，监督不到位。</p> |

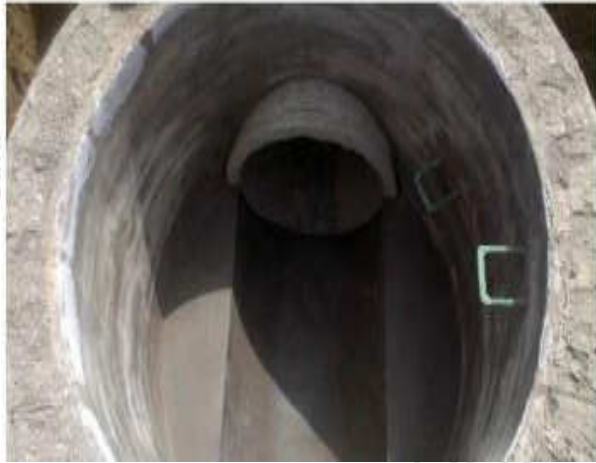
| | <p>1、防治措施</p> <p>（1）井壁抹灰砂浆宜使用中砂，按照设计配合比生产，保证砂浆强度符合要求，现场使用时要在初凝前用完。</p> <p>（2）井壁凿除表面松散砼，清除浮灰，预先湿润，并做毛化处理，增强粘接力。</p> <p>（3）抹灰前要进行测量检查，制作灰饼控制抹灰厚度，并保证结构尺寸符合设计，抹灰宜分层，不宜一次成型，并在后期做好养护工作，防止开裂。</p> |

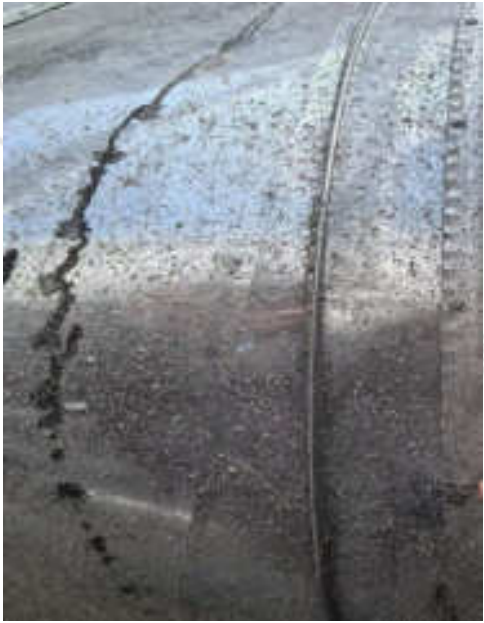
| | <p>1、现象</p> <p>(1) 风管管材的镀锌层脱落、锈蚀，出现刮花和粉化现象；</p> <p>2、原因分析</p> <p>(1) 生产厂的产品不合格，镀锌层的厚度不符合标准要求，导致镀锌钢板的耐久性差；</p> <p>(2) 镀锌钢板采用了冷镀锌工艺。</p> <p>(3) 材料运输、保管不善，镀锌钢板的镀锌层受到损坏，失去防锈保护作用，铁皮氧化脱落。</p> <p>(4) 风管加工制作过程受损，拖拽会造成拖伤或划伤镀锌层。</p> <p>(5) 镀锌钢板海上运输，收到海水侵蚀，会损伤镀锌层，特别是海外项目。</p> |

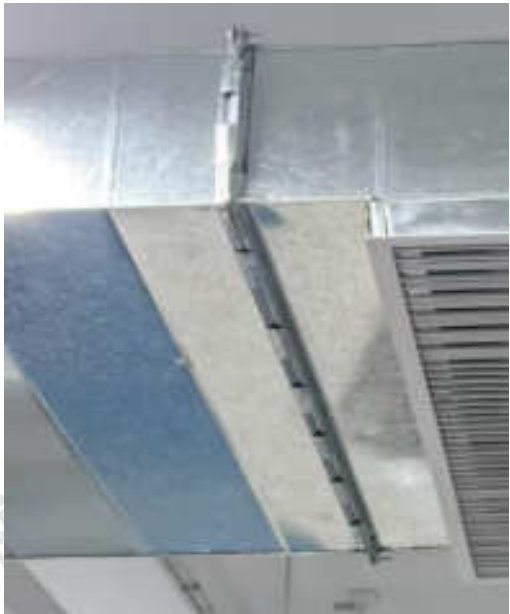
| | <p>1、防治措施</p> <p>(1) 镀锌铁皮应符合国家标准规定，镀锌层为 100#以上的材料，即双面三点实验平均值不应小于 100g/m<sup>2</sup> 的连续热镀锌薄钢板，其表面应平整光滑，厚度均匀，不得有裂纹、结疤等缺陷。</p> <p>(2) 必须选用热镀锌产品。</p> <p>(3) 材料的运输过程应严加保护，海上运输必须采用密闭集装箱运输，并防止擦伤镀锌层，防止腐蚀性液体或气体损伤镀锌层。</p> <p>(4) 风管在加工过程中，避免碰伤，擦伤和明火烧伤镀锌层。</p> |

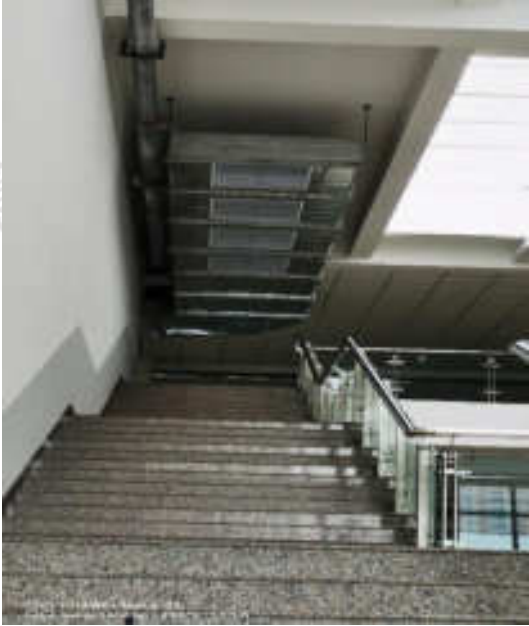
| | <p><b>1、现象</b></p> <p>(1) 金属矩形风管的刚度不够，出现管壁凹凸不平，或风管在两个支吊架之间产生挠度。</p> <p><b>2、原因分析</b></p> <p>(1) 风管钢板厚度不符合要求，没有按照 GB50243 第 4.2.3 的要求下料，造成管壁抗弯强度低，风管系统启动时，管壁颤动产生噪音，在支承点之间出现挠度，极易发生风管塌陷。</p> <p>(2) 咬口形式选择不当，减弱了风管的刚度。</p> <p>(3) 没有按照规范要求采取加固措施，或加固的方式、方法不当。</p> |

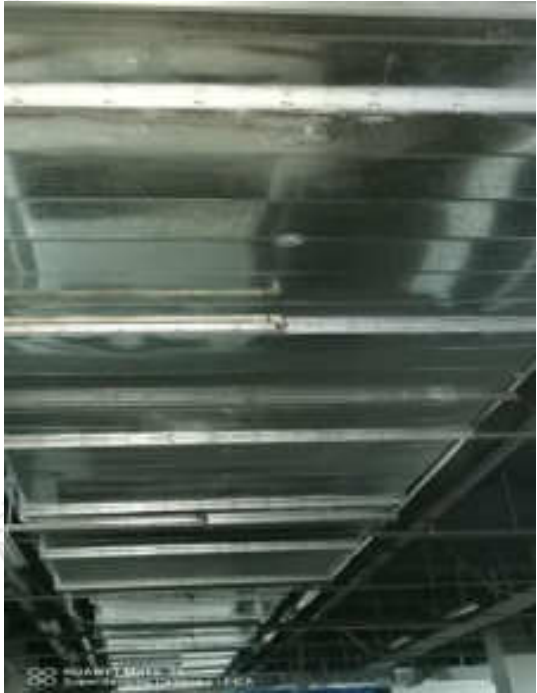
| | <p><b>1、防治措施</b></p> <p>(1) 必须严格按照规范规定及设计要求，选择风管钢板的厚度，排烟系统风管钢板厚度按照高压系统选择。符合 GB50243 表 4.2.3-1 要求</p> <p>(2) 矩形风管的咬口形式，必须与不同功能的风管系统相对应。空调系统、空气洁净系统不允许采用按扣式咬口，应采用联合角咬口，使咬口缝在四角部位，增大风管的刚度。</p> <p>(3) 直咬缝圆形风管直径大于或等于 800mm, 且管段长度大于 1250mm 或总表面积大于 4 m<sup>2</sup>时，均应采取加固措施；矩形风管的边长大于 630mm, 或矩形保温风管边长大于 800mm, 管道长度大于 1250mm；或低压风管单边平面面积大于 1.2 m<sup>2</sup>, 中高压风管大于 1 m<sup>2</sup>, 均应有加固措施。</p> |

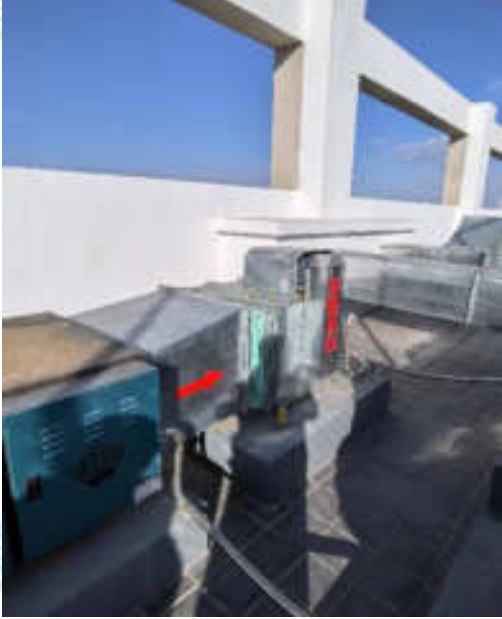
| | <p>1、现象</p> <p>(1) 柔性风管安装有明显的扭曲及变形，牢固性与可靠性变差，一旦脱落，影响系统正常使用。</p> <p>(2) 排烟风管柔性风管未采用防火、防腐、防潮、不透气的红色三防布制作。</p> <p>(3) 矩形柔性短管与风管连接采用抱箍形式。</p> <p>2、原因分析</p> <p>(1) 柔性风管制作不规范，下料不准确。</p> <p>(2) 软管两端的风管不同心，用柔性风管调整方位；</p> <p>(3) 柔性短管安装时松紧程度控制不当，或连接处缝合不够严密，造成扭曲及变形。</p> <p>(4) 不知道排烟风管应采用不燃材料。</p> |

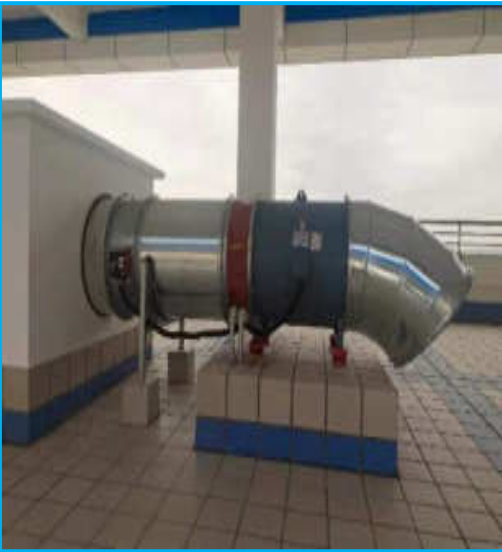
| | <p>1、防治措施</p> <p>(1) 柔性短管连接安装过程中，应保持一定的伸展量，以减少风阻，满足使用和美观效果。</p> <p>(2) 应保证柔性风管两端的风口在同一轴向上，再安装柔性风管，避免扭曲、皱折。</p> <p>(3) 柔性风管长度宜为 150-200mm，接缝的缝制或粘接应牢固、可靠，不应有开裂。</p> <p>(4) 排烟风管柔性软管必须采用不燃材料，防火、防腐、防潮不透风。</p> <p>(5) 柔性短管不应为异径连接管，矩形柔性短管与风管连接不得采用抱箍固定方式；</p> <p>(6) 柔性短管与法兰组装宜采用压板铆接连接，铆钉间距宜为 60-80mm。</p> |

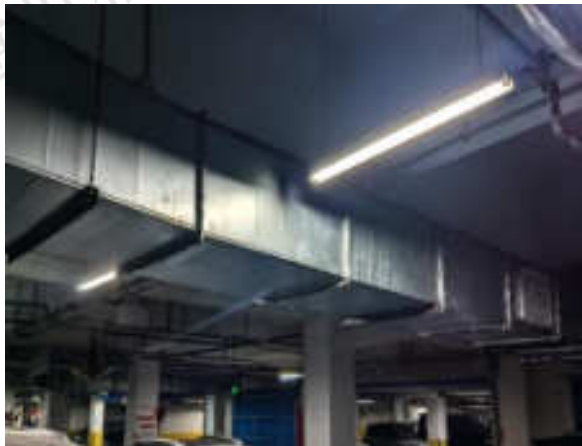
| 质量问题 | | <p>1、现象</p> <p>（1）风管有下挠，风管变形，运行振动大。</p> <p>（2）风管有横向与纵向晃动。</p> <p>2、原因分析</p> <p>（1）支吊架强度不够，数量不足，不能承受应该承受的荷载，吊杆过细，横担过薄，加工和安装质量存在问题。</p> <p>（2）水平风管悬吊安装长度超过 20m，未安装防晃支架或防止摇动的支架，容易发生横向与纵向晃动。</p> |

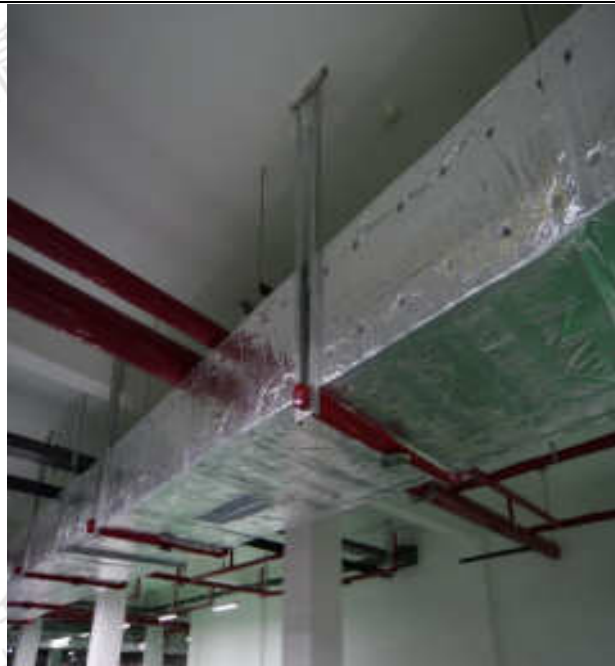
| 正确做法及防治措施 | | <p>1、防治措施</p> <p>（1）风管直径大于 2000mm,或边长大于 2500 风管的支吊架安装要求应按设计要求执行。</p> <p>（2）支吊架所选用的材料的材质、型号和规格应按工程实际情况选用,宜按照国标图集与规范选用强度和刚度相适应的形式和规格。</p> <p>（3）金属风管水平安装，直径或边长小于或等于 400mm 时，支吊架间距不应大于 4m，大于 400mm 时，不大于 3m,螺旋风管的支吊架的间距可为 5m 与 3.75m 间;薄钢板法兰风管的支吊架间距不应大于 3m。</p> <p>（4）风管垂直安装时，应至少 2 个固定点，支架间距不应大于 4m。</p> <p>（3）悬吊的水平主、干风管直线长度大于 20m 时，应设置防晃支架或防止摇动的固定点。</p> |

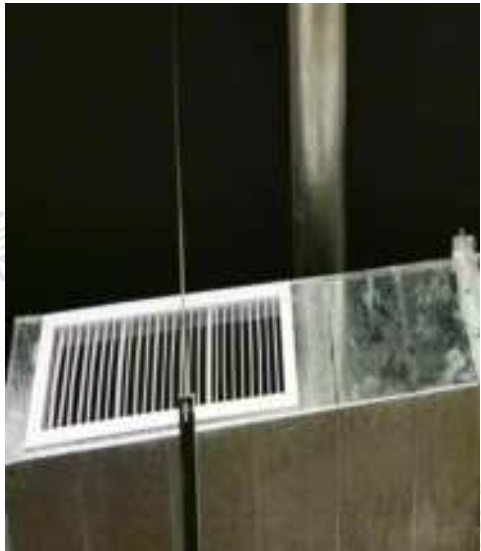
| | <p>1、现象</p> <ul style="list-style-type: none"> <li>(1) 支架过于靠近墙体、设备。</li> <li>(2) 支架距阀门、三通、弯头等接头零件处距离过大或过小。</li> <li>(3) 支架设于管道接口处。</li> <li>(4) 支架固定点过于集中或设在松软的结构上。</li> </ul> <p>2、原因分析</p> <ul style="list-style-type: none"> <li>(1) 支吊架安装位置紧张，不能有效避开风口、检查门口、风口和分支管 200mm。</li> <li>(2) 支架在布局之前，未对焊口或接头处位置进行预测；在管道焊接或丝接前，未对影响操作的支架位置进行调整。</li> <li>(3) 支架的固定位置事先未与土建沟通造成固定在松软结构上。</li> </ul> |

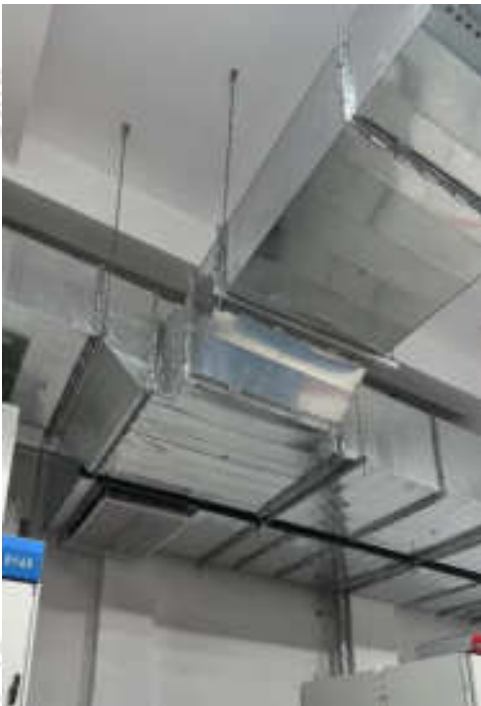
| | <p>1、防治措施</p> <ul style="list-style-type: none"> <li>(1) 支吊架的位置不应影响阀门、自控机构的正常动作，且不应设置在风口、检查门处，离风口和分支管的距离不宜小于 200mm。</li> <li>(2) 支架在制作安装前，应认真对管道系统图纸与设备、建筑图进行对照理解，明确阀门、设备、墙体的具体位置；对管路系统转向、分支等部位应进行受力和安装操作等综合考虑，保证支架在三通、弯头处对称分布，管道受力均匀；对阀门处的支架进行对称分布，严禁利用阀门传递管路受力；对支架的布局提前整体规划。</li> <li>(3) 支架在布局之前应对管路系统的焊口或接头位置进行预测，支架位置尽可能错开接口位置 200mm 左右，在管道连接安装前，对影响操作的支架位置及时进行调整。</li> <li>(3) 悬吊的水平主、干风管直线长度大于 20m 时，应设置防晃支架或防止摇动的固定点。</li> </ul> |

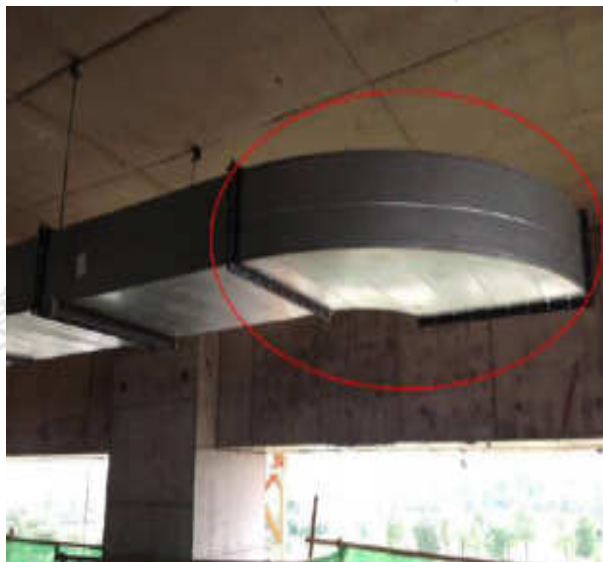
（1）边长（直径）大于 1250mm 的弯头、三通未设置独立支、吊架；

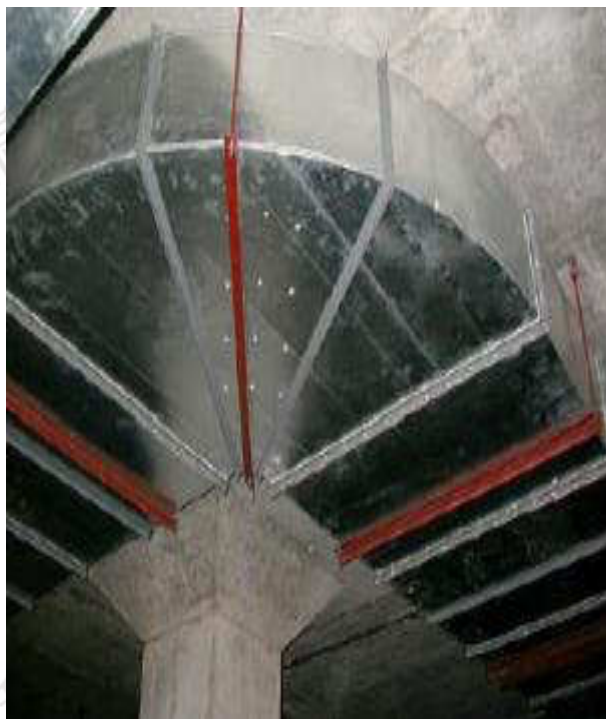
（1）边长（直径）大于 1250mm 的弯头、三通等部位应设置独立支、吊架。

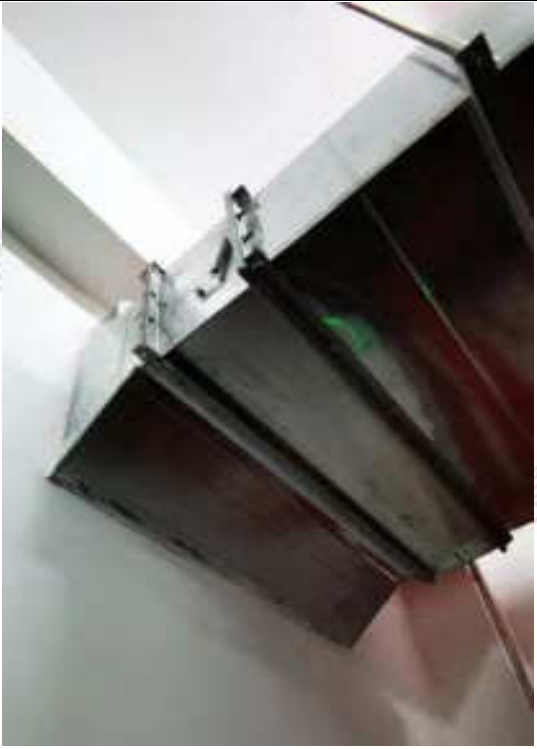
| | <p>1、现象</p> <ul style="list-style-type: none"> <li>（1）风管穿越防火、防爆的墙体或楼板处，未设置埋管或防护套管。</li> <li>（2）制作防护套管的钢板厚度太薄。</li> <li>（3）防护套管与风管之间未用不燃材料封堵。</li> </ul> <p>2、原因分析</p> <ul style="list-style-type: none"> <li>（1）在砌筑时未留预留孔洞，或位置与大小不符合要求。</li> <li>（2）施工单位专业之间沟通不够。</li> <li>（3）施工单位对规范不熟悉、或不重视。</li> </ul> |

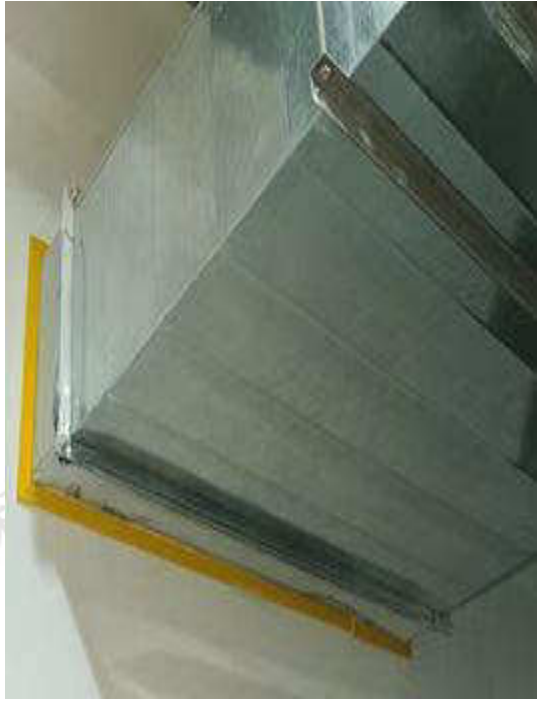
| | <p>1、防治措施</p> <ul style="list-style-type: none"> <li>（1）图纸会审时设计单位应强调风管穿越防火、防爆的墙体或楼板处应设置防护套管。</li> <li>（2）防护套管的铁皮厚度必须大于、等于 1.6mm。</li> <li>（3）预留孔洞应以能穿过风管的法兰及保温层为准。</li> </ul> |

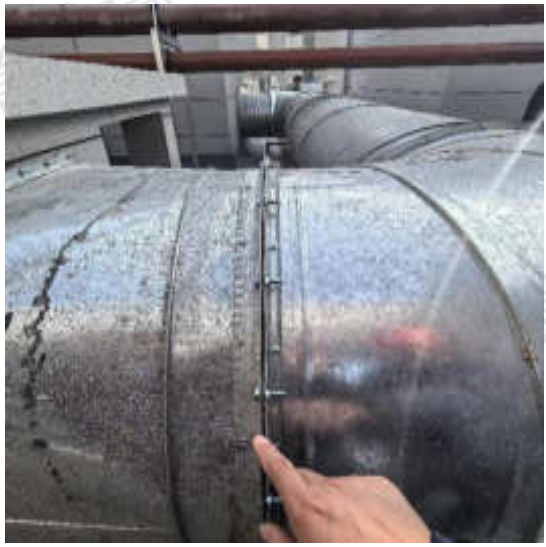
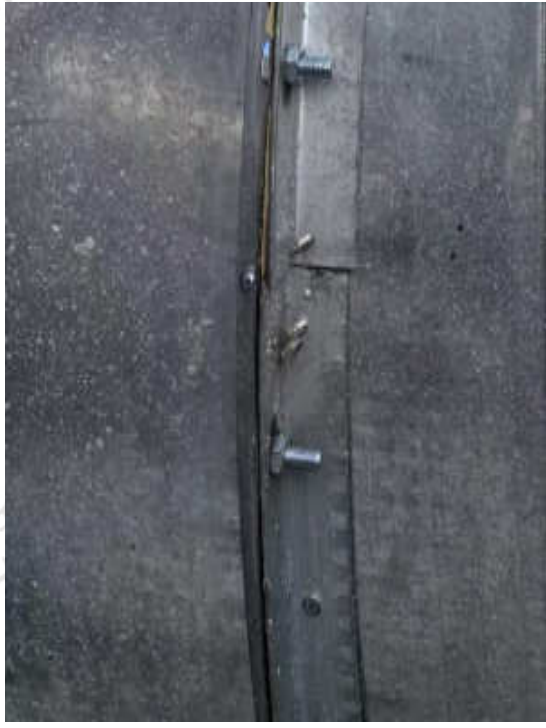
| <p>1m 圆形风管连接法兰小于 30*3 角钢，螺栓过长，连接缺少弹、平垫，</p> <p>，</p> <p>法兰螺丝孔不一致，垫片超出法兰面，采用燕尾螺栓锚固，</p> | <p>1、现象</p> <ul style="list-style-type: none"> <li>(1) 风管法兰连接孔距大于 150mm。</li> <li>(2) 四角无连接。</li> <li>(3) 法兰螺栓孔口不对应，采用自攻螺钉与燕尾螺栓连接，连接螺栓过长。</li> <li>(4) 镀锌角钢法兰采用碳钢螺栓连接。</li> <li>(5) 法兰角钢强度不符合要求。</li> <li>(6) 法兰垫料放置不合格。</li> <li>(7) 法兰螺栓方向不一致。</li> </ul> <p>2、原因分析</p> <ul style="list-style-type: none"> <li>(1) 风管制作不规范，存在：矩形风管对角线不相等、刚度不足，角钢法兰面不平且与风管轴线不垂直等现象，造成螺栓孔对不上。</li> <li>(2) 螺丝孔距误差大，造成管段组装困难。</li> <li>(3) 法兰与风管组对时定位不准，或在铆接和焊接时移位，导致法兰平面与风管轴线不垂直。</li> <li>(4) 法兰角钢不平直或法兰焊后变形或平面扭曲，导致法兰面不平。</li> <li>(5) 垫片突出内外口，接口交叉长度不足 30mm。</li> </ul> |

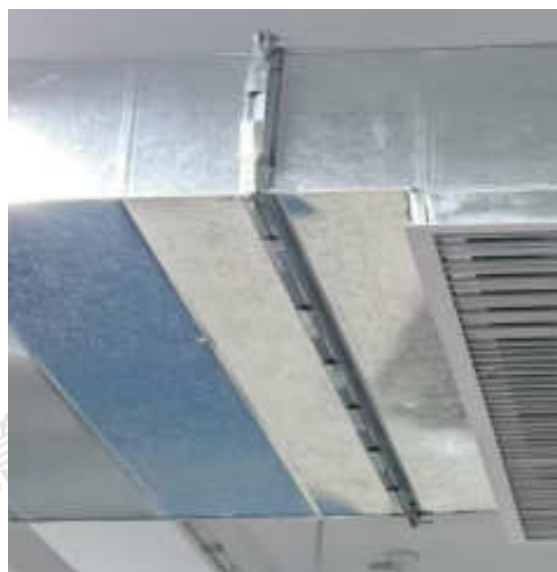
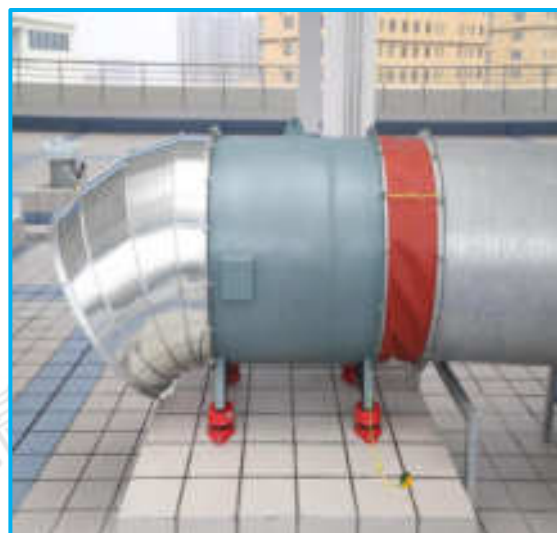
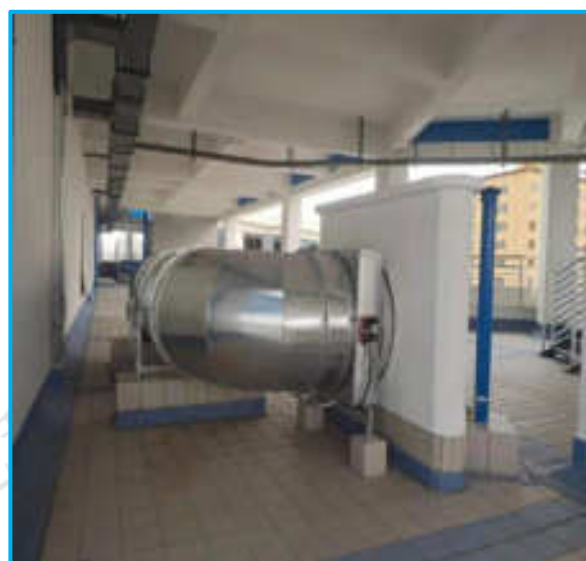
(1) 同一批量加工的相同规格法兰的螺丝孔排列应一致，并且有互换性，确保管段间法兰面的紧密接触。

(4) 法兰采用镀锌角钢时，应采用配套镀锌螺栓连接，螺栓外漏丝扣长度不超过一个螺帽为宜，有振动类风管并应加装平、弹垫。

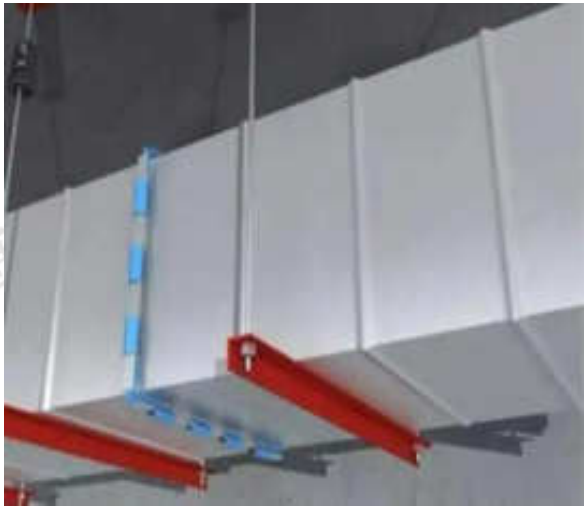
| | <p>1、现象</p> <p>（1）薄型钢板法兰连接处采用弹簧夹或共板法兰方式，未采用螺栓连接方式，连接不严密。</p> <p>2、原因分析</p> <p>（1）对规范要求不明确或简化施工。</p> <p>（2）对规范要求没有有效执行。</p> |

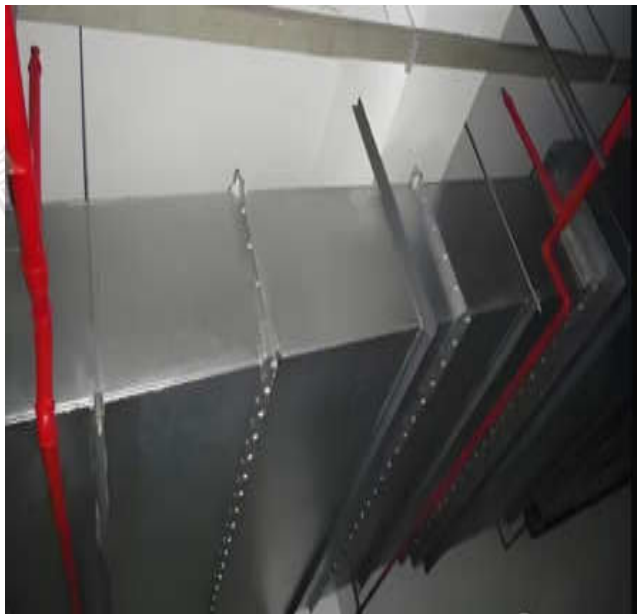
| | <p>1、防治措施</p> <p>（1）防排烟风管施工前按照规范要求编制施工方案并正确有效交底。</p> <p>（2）防排烟薄钢板法兰连接采用螺栓连接，螺栓间距不大 150mm。</p> <p>（3）法兰垫片应采用不燃材料，厚度 3-5mm。</p> |

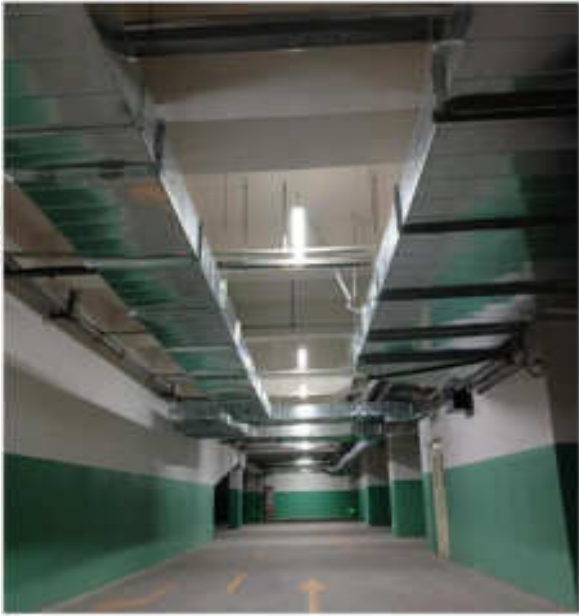
| | <p>1、现象<br/>（1）排烟风管无防火包裹。</p> <p>2、原因分析<br/>（1）不了解新规范。<br/>（2）未安装防晃支架或防止摇动的支架，容易发生横向与纵向晃动。</p> |

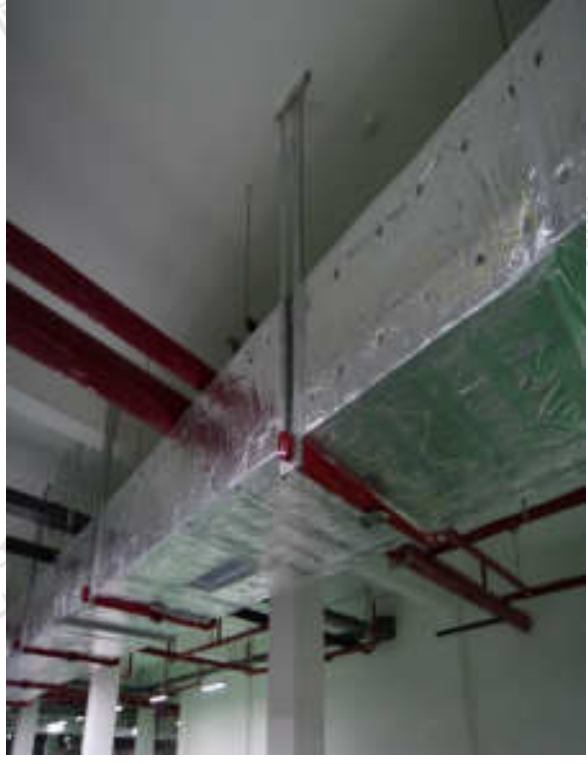
| | <p>1、防治措施<br/>（1）排烟风管应作防火包裹。<br/>（2）悬吊的水平主、干风管直线长度大于 20m 时，应设置防晃支架或防止摇动的固定点。</p> |

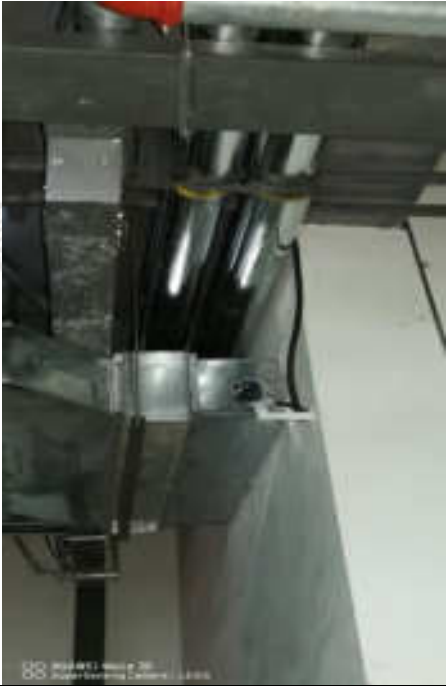
| | <p>1、现象</p> <p>（1）安装与防火分区隔墙两侧的防火阀，距离墙表面距离大于 200mm,一旦火灾发生时，防火阀后面的风管就容易被烧到，增加了火灾蔓延的面积。</p> <p>（2）边长大于 630mm 的防火阀，未独立设置单独支吊架。</p> <p>（3）消声器及静压箱颤动。</p> <p>（4）吊架采用单螺帽固定。</p> <p>2、原因分析</p> <p>（1）对安装与防火分区隔墙两侧的防火阀所起的作用及其效果不了解；安装前没有仔细看标识。</p> <p>（2）防火阀在防火分区隔墙两侧的设置位置不正确，可能造成火灾蔓延。</p> <p>（3）防火阀附件设置支吊架比较困难。</p> <p>（4）消声器及静压箱未设置独立支、吊架。一旦消声器有损坏，不便于更换。</p> <p>（5）吊架单螺帽会受到振动松动，影响设备平衡，增加振动频率，造成设备损坏或掉落。</p> |

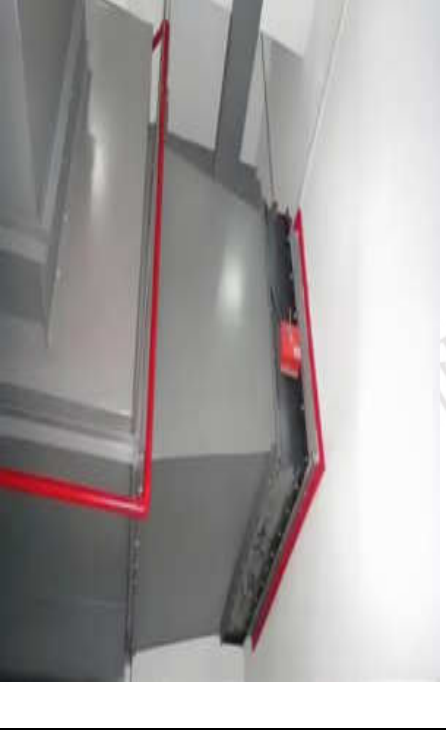
| | <p>1、防治措施</p> <p>（1）加强设计和施工交底，加强对防排烟系统风管部件安装施工质量的控制。。</p> <p>（2）检查防火阀的安装位置是否正确，及时进行调整、拆除并重新安装。</p> <p>（3）检查防火阀的规格型号，对于边长大于 630mm 的防火阀必须设置单独支吊架。</p> <p>（4）消声器及静压箱应设置独立支、吊架。一旦消声器有损坏，便于更换。</p> <p>（5）吊架应双螺母自锁。</p> |

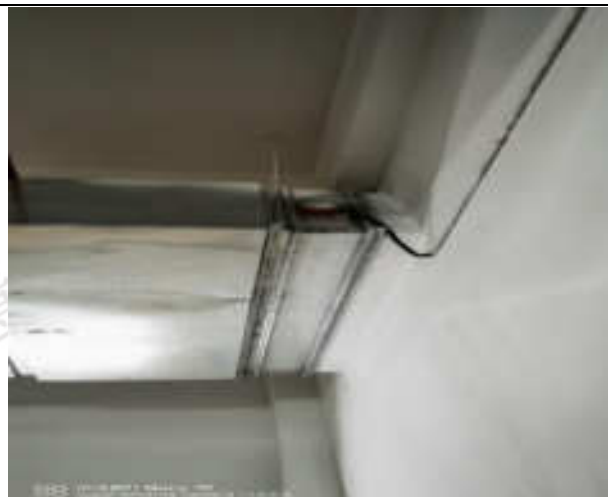
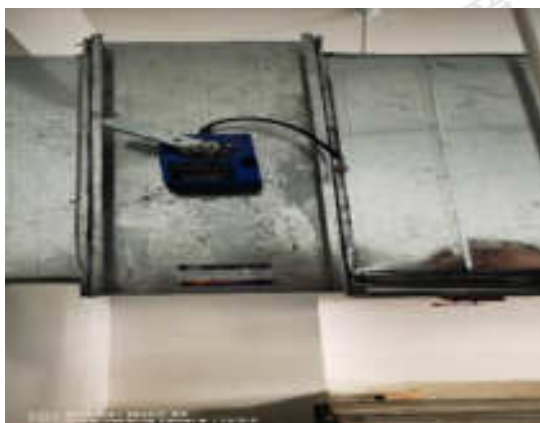
- (1) 直径或边长大于或等于 630mm 的防火阀，未设独立支架。
- (2) 消声器及静压箱安装时未设置独立支、吊架。

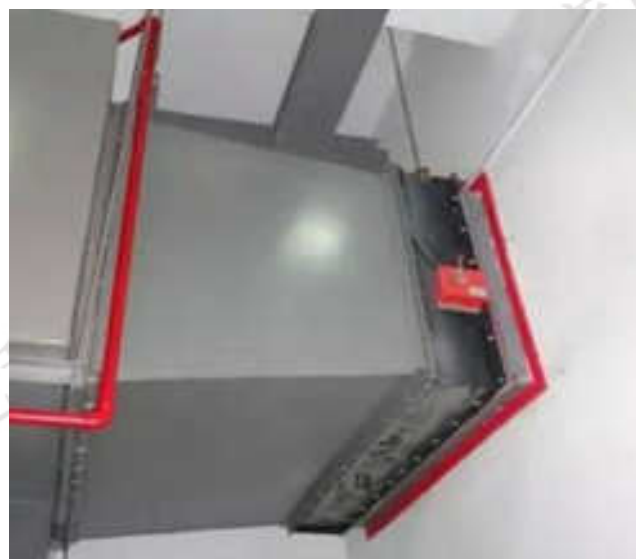
- (1) 直径或边长大于或等于 630mm 的防火阀，应设独立支、吊架。
- (2) 消声器及静压箱安装时应设置独立支、吊架，固定应牢固。

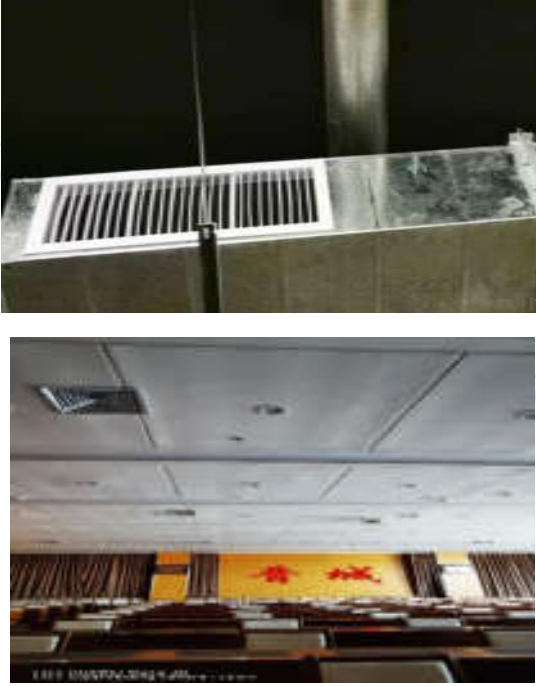
| | <p>1、现象</p> <p>（1）出风口直接安装在风管上，没有短节过度。</p> <p>（2）风口与风管连接不紧密、不牢固。</p> <p>（3）风口未能与装饰面紧贴，表面不平整，有明显的缝隙。</p> <p>2、原因分析</p> <p>（1）在进行风口施工时，与吊顶配合不够，前期没有进行定位，造成风口排列不整齐。</p> <p>（2）风口直接安装在风管上，会造成风管内气流不顺畅，增大管内压力，增加漏风的几率。</p> |

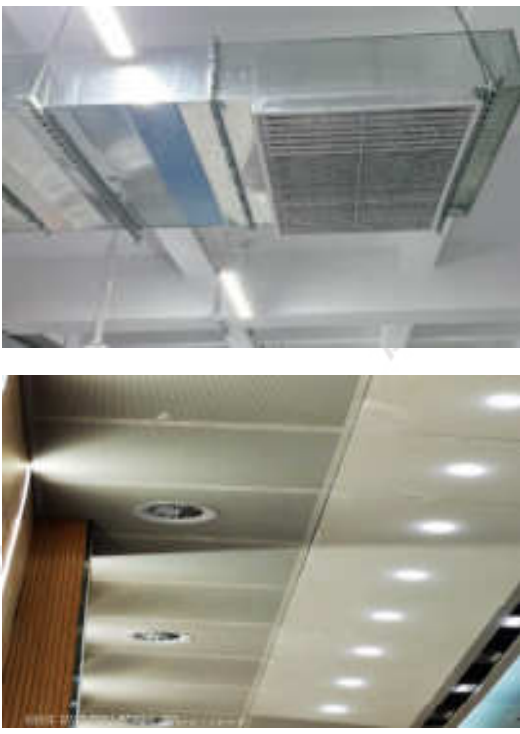
| | <p>1、防治措施</p> <p>（1）风管安装前应 与吊顶施工密切配合，确保风口排列整齐划一。</p> <p>（2）应调整软管连接形式及角度，确保垂直度满足规范要求。</p> <p>（3）风口连接的方式方法应该按照规范要求进行，分支管连接主管处应顺气流方向制作成弧形接口或斜边连接，使管内气流均衡，流动顺畅。</p> |

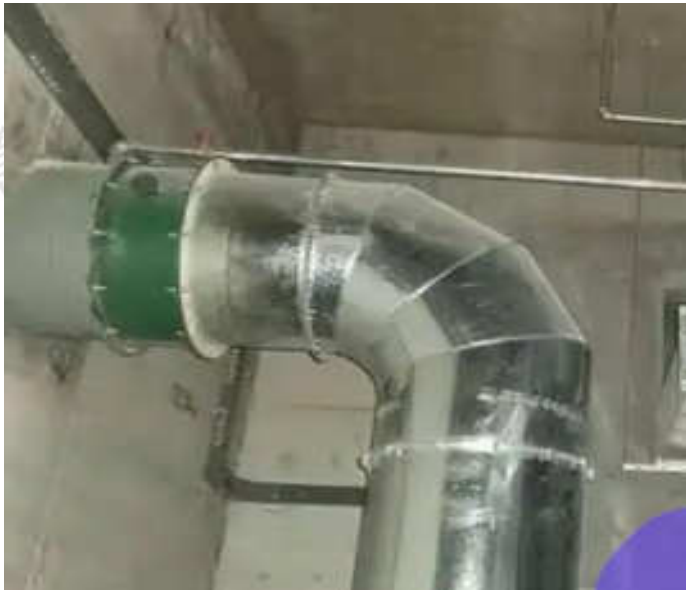
| 质量问题 | | <div>1、现象</div> <div>（1）风机未装独立吊架。</div> <div>2、原因分析</div> <div>（1）吊式风机及进出口管道未分别设置独立的支吊架。</div> <div>（2）风机进出口管未安装独立支吊架，风机进出口承受外加的重量。</div> |

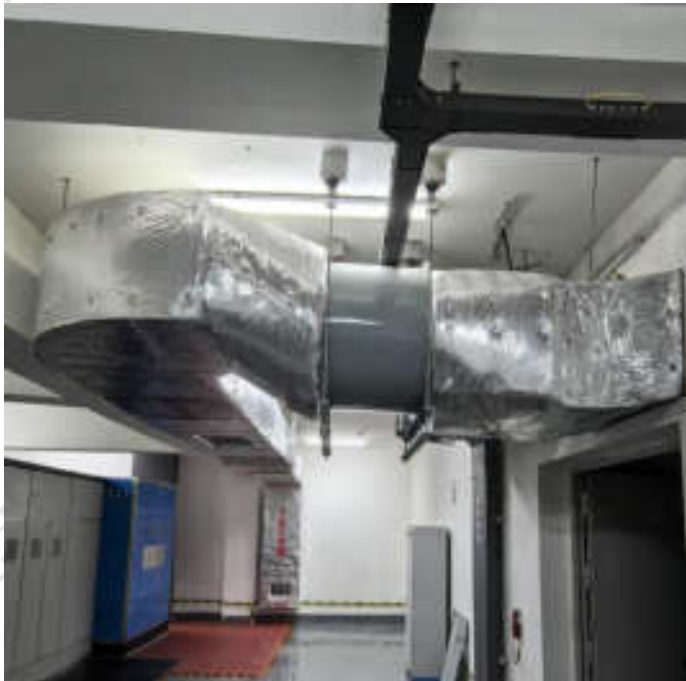
| 正确做法及防治措施 | | <div>1、防治措施</div> <div>（1）吊式风机应分别设置独立的抗震支吊架。</div> <div>（2）风机进出口管应安装独立的支吊架，风机进出口不应承受外加的重量。</div> |

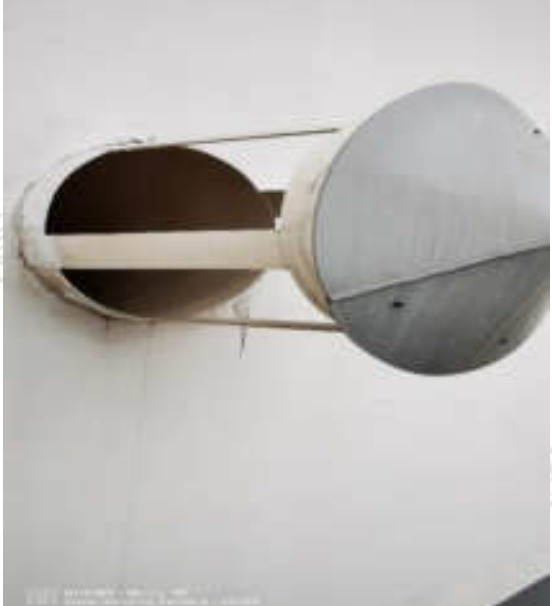
| | <p>1、现象</p> <ul style="list-style-type: none"> <li>(1) 进出口没有防护网、防虫网。</li> <li>(2) 风口防雨罩太小。</li> <li>(3) 风管与屋面穿越处漏水、渗水，风管穿越屋面后不稳固。下雨后雨水易漏入、渗入房间，影响生产正常进行，室外风较大时，风管不稳定易损坏。</li> <li>(4) 防雨帽方向错误，没有防雨效果</li> </ul> <p>2、原因分析</p> <ul style="list-style-type: none"> <li>(1) 风管与屋面无防雨罩。</li> <li>(2) 风管穿越屋面后无拉索或支架固定。</li> <li>(3) 进出口没有防护网、防虫网，存在安全隐患。</li> </ul> |

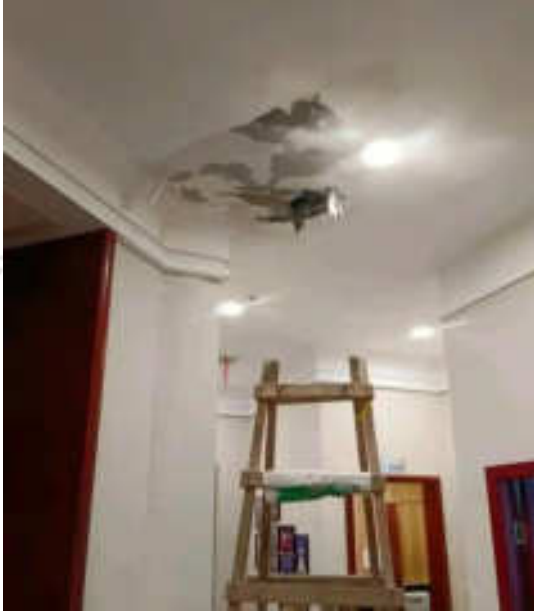
| | <p>1、现象</p> <p>（1）风机盘管的盘管、管道阀门、管道接口等处漏水、滴水、积水盘溢水等，影响空调房间舒适度，严重时，因漏水造成房间吊顶破损，墙体、地板和地毯被污染损坏。</p> <p>2、原因分析</p> <p>（1）盘管的铜管破裂、冻裂漏水。</p> <p>（2）管道接口漏水，接口螺丝加工粗糙，丝扣松动漏水。</p> <p>（3）积水盘溢水，凝结水管倒坡漏水。</p> <p>（4）积水盘内杂志堵塞排水口溢水。</p> |

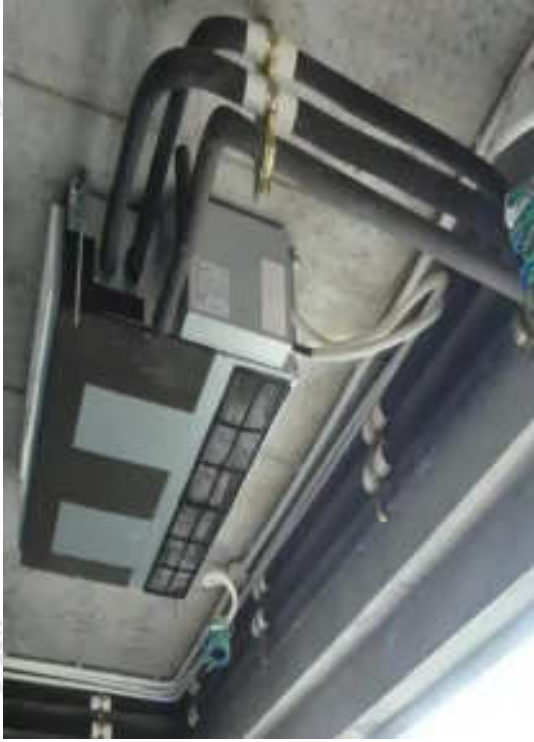
| | <p>1、防治措施</p> <p>（1）避免风机盘管运输过程碰撞损坏。</p> <p>（2）寒冷地区风机盘管试水后应吹除干净，避免冻裂。</p> <p>（3）避免管道、阀门的丝扣连接处漏水。</p> <p>（4）积水盘安装前和安装后都要清除杂质，排水管必须保证排水坡度，严禁倒坡，其坡度应按设计或规范规定。</p> |

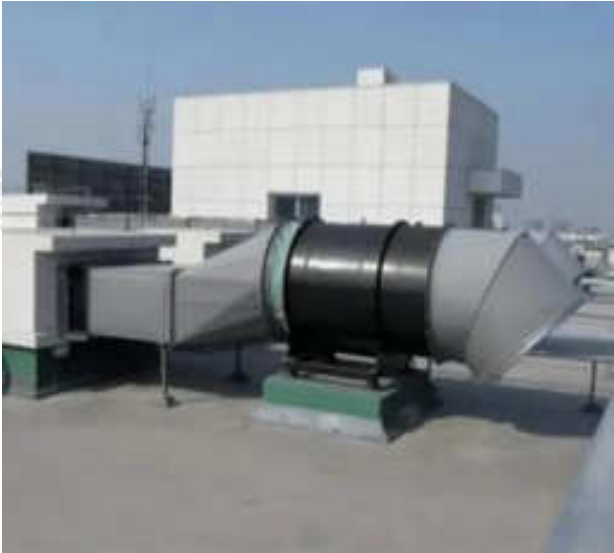
| | <p>1、现象</p> <p>（1）专用排烟风机选用了橡胶减振装置；</p> <p>（2）专用排烟、正压送风风机采用柔性短管与风管连接。</p> <p>2、原因分析</p> <p>（1）未正确区分专用风机与共用风机。</p> |

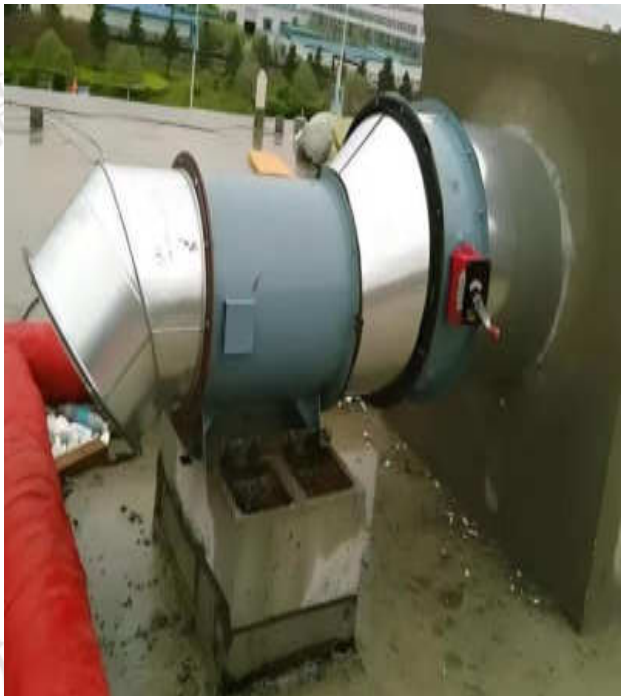
| | <p>1、防治措施</p> <p>（1）设计未要求时，风管直接与排烟风机连接。</p> <p>（2）防排烟系统专用风机不应采取减振措施。</p> |

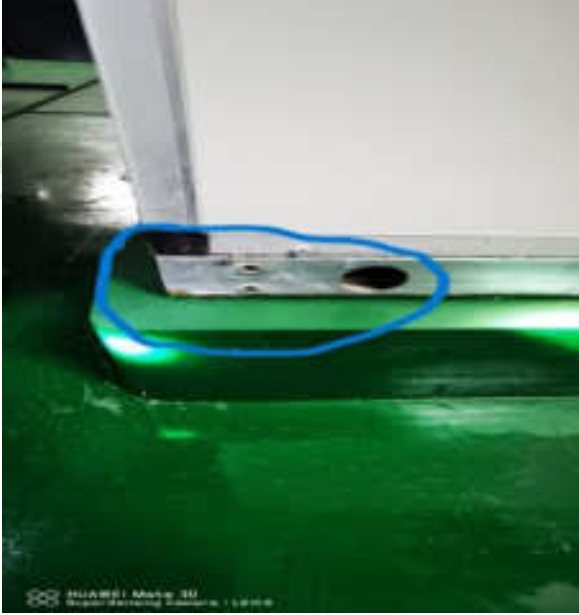
| | <p>1、现象</p> <ul style="list-style-type: none"> <li>(1) 弹簧压缩高度不一致，风机安装后倾斜，运转时左右摆动。</li> <li>(2) 地脚螺栓未采取防松动措施。</li> <li>(3) 落地安装未采取防止设备水平移动的措施。</li> </ul> <p>2、原因分析</p> <ul style="list-style-type: none"> <li>(1) 同规格弹簧自由高度不相等。</li> <li>(2) 弹簧两端平圈平面不平行、不同心。</li> <li>(3) 每个弹簧在同一压缩高度时受力不相等。</li> </ul> |

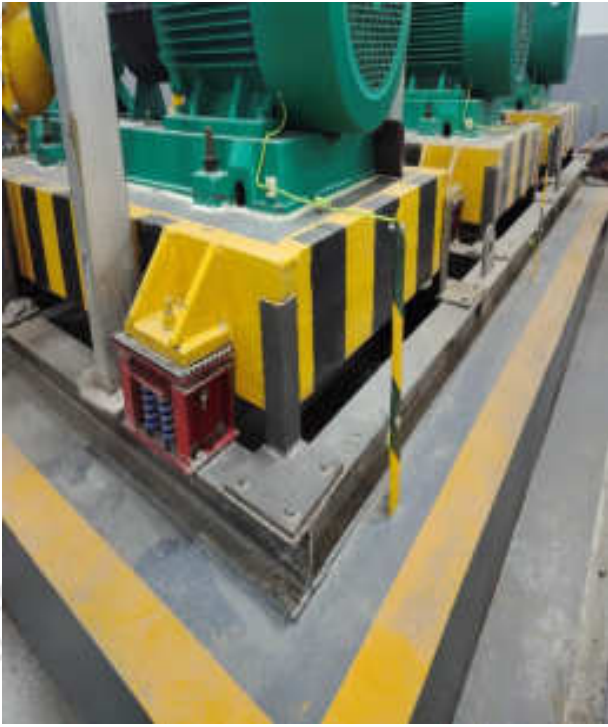
| | <p>1、防治措施</p> <ul style="list-style-type: none"> <li>(1) 挑选自由度相等的弹簧配合为一组。</li> <li>(2) 厂家更换合格产品。</li> <li>(3) 分别作压力实验，将在允许误差范围内受力相等的弹簧配合使用。</li> <li>(4) 地脚螺栓增加防松动锁帽（双帽）。</li> <li>(5) 采取防止设备水平移动的限制措施（如左图所示）。</li> </ul> |

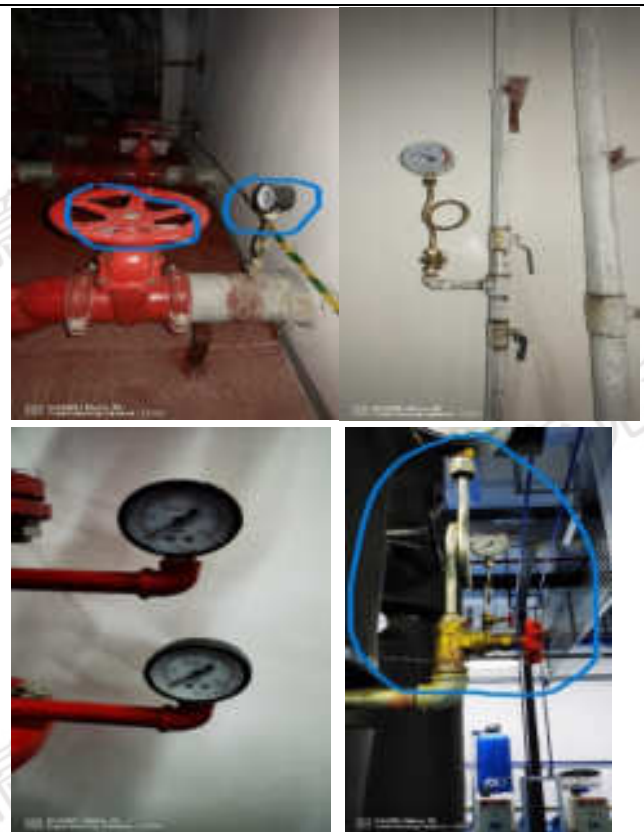
| | <p>1、现象</p> <ul style="list-style-type: none"> <li>(1) 压力表单阀控制。</li> <li>(2) 消防泵阀门前装压力表。</li> <li>(3) 旋塞安装在根部位置。</li> </ul> <p>2、原因分析</p> <ul style="list-style-type: none"> <li>(1) 不了解规范要求。</li> <li>(2) 消防泵阀门前装压力表没作用。</li> <li>(3) 不了解旋塞阀必须安装在存水弯管和压力表之间。</li> </ul> |

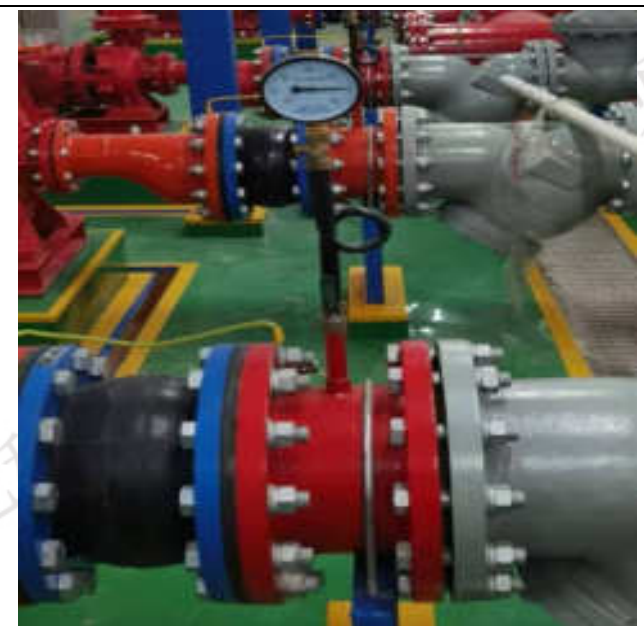
| | <p>1、防治措施</p> <ul style="list-style-type: none"> <li>(1) 压力表应设置根部阀，弯管和三通旋塞阀，然后安装压力表。</li> <li>(2) 压力表应通过计量部门认证。</li> <li>(3) 根部阀保证卸换存水弯管和时控制。旋塞阀以便冲洗管路、卸换压力表使用。</li> </ul> |

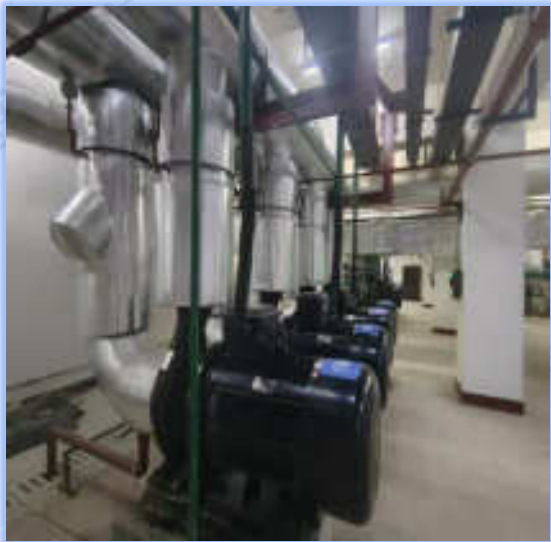
| <p><b>质量问题</b></p> <div style="display: flex; justify-content: space-between;"> <div style="width: 45%;"> </div> <div style="width: 50%;"> <p>1、现象</p> <p>(1) 压缩机制冷系统压力表距阀门位置小于 200mm</p> <p>(2) 制冷剂系统水平管道上阀门的手柄向下。</p> <p>2、原因分析</p> <p>(1) 不了解规范。</p> <p>(2) 安装位置紧张。</p> </div> </div> | |

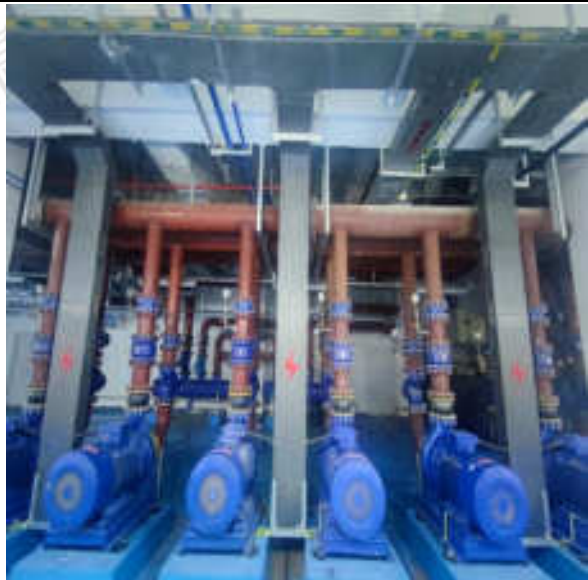
| <p><b>正确做法及防治措施</b></p> <div style="display: flex; justify-content: space-between;"> <div style="width: 45%;"> </div> <div style="width: 50%;"> <p>1、防治措施</p> <p>(1) 压缩机制冷系统压力表距阀门位置不应小于 200mm。</p> <p>(2) 制冷剂系统水平管道上阀门的手柄不应向下。</p> </div> </div> | |
