# 化工建设工程

## 施工常见质量问题与控制图解

# 土建工程

中国化工建设企业协会

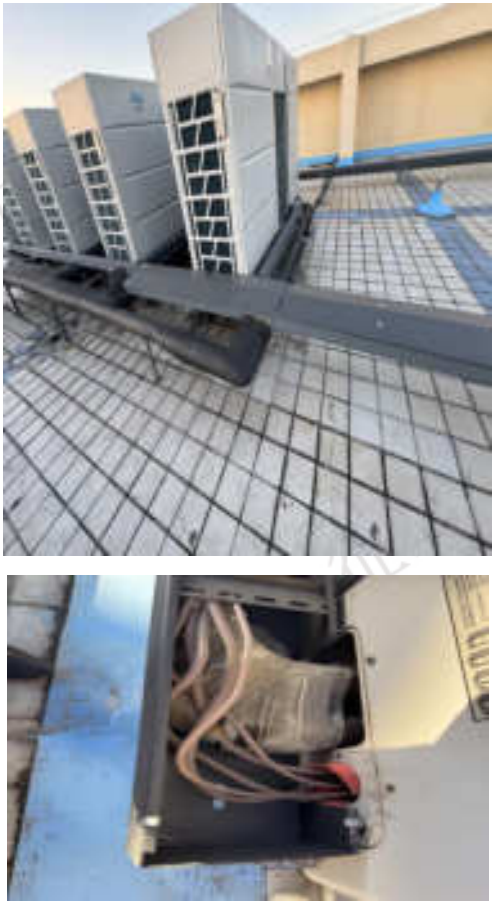
| | <p>1、现象</p> <p>(1) 制冷剂管道与电缆槽同槽敷设。</p> <p>2、原因分析</p> <p>(1) 没有独立设置制冷剂管道支架体系。</p> <p>(2) 未按规定施工。</p> |

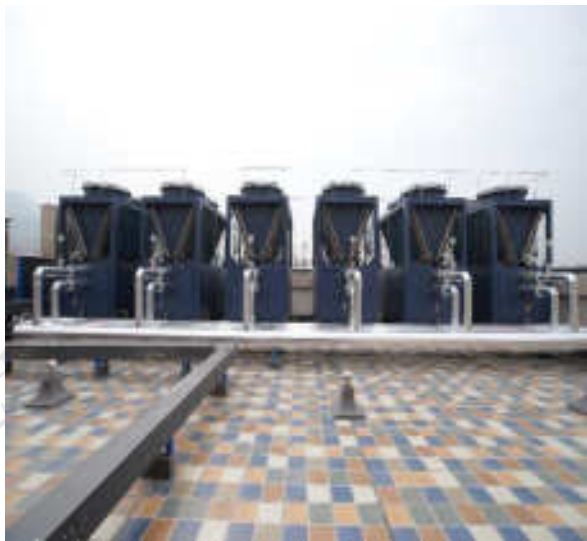
| | <p>1、防治措施</p> <p>(1) 制冷剂管道弯管的弯曲半径不应小于 3.5 倍管道直径，最大外径与最小外径之差不应大于 8%的管道直径，且不应使用焊接弯管及皱褶弯管。</p> <p>(2) 管道穿越墙体或楼板时，应加装套管。风口安装平整。</p> <p>(3) 制冷剂管道不宜与电缆槽同槽敷设，电缆槽没有承接制冷剂管道的功能，且转弯半径不一致。</p> <p>(4) 应独立设置制冷剂管道支架，并做好保冷处理。</p> |

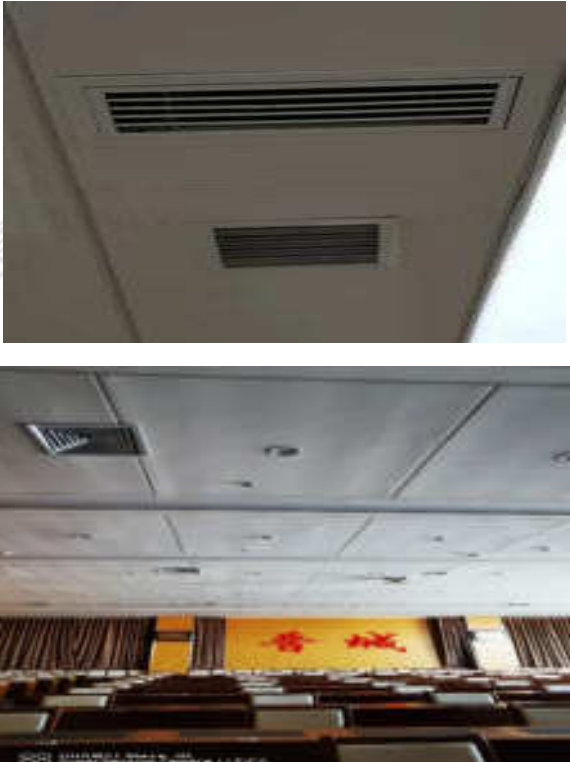
| | <p>1、现象</p> <ul style="list-style-type: none"> <li>(1) 送、回风口距离过小，距离 小于 1. 2m。</li> <li>(2) 风口安装不平顺。</li> <li>(3) 风口位置策划不合理。</li> </ul> <p>2、原因分析</p> <ul style="list-style-type: none"> <li>(1) 不了解规范要求。</li> <li>(2) 风口位置未与土建专用协调。</li> </ul> |

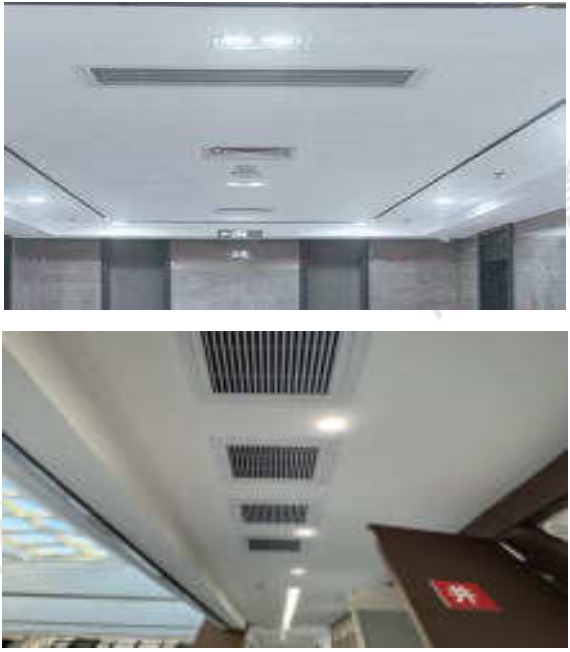
| | <p>1、防治措施</p> <ul style="list-style-type: none"> <li>(1) 风口安装平整。</li> <li>(2) 风口应在吊顶上排列齐整。</li> <li>(3) 与感烟之间距离符合规范要求，离进风口距离大于 1500mm，离回风口距离大于 500mm。</li> <li>(4) 风机盘管的送、回风口距离 应大于 1. 2m。</li> </ul> |

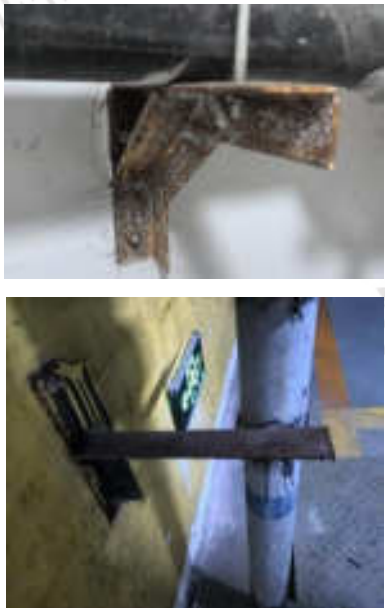
| | <p>1、现象</p> <p>（1）支架下料不平整，有毛刺、飞边或尖锐部分。</p> <p>（2）支架开孔过大或开孔处不平整，螺栓孔成型不规范，孔距与抱箍螺栓不匹配。</p> <p>（3）支架组焊质量差。</p> <p>（4）减振设备一侧管道支架未采取减振措施，缺少防晃支架</p> <p>2、原因分析</p> <p>（1）支架下料未放样，几何尺寸控制不严，支架制作工序中缺少打磨环节。</p> <p>（2）支架开孔前，未核对成品抱箍的螺栓间距，采用氧乙炔开孔，开孔不规则，未对开孔处的毛刺进行打磨。</p> <p>（3）支架组对焊接前未技术交底，焊工技能不达标。</p> <p>（4）未考虑减振措施。</p> |

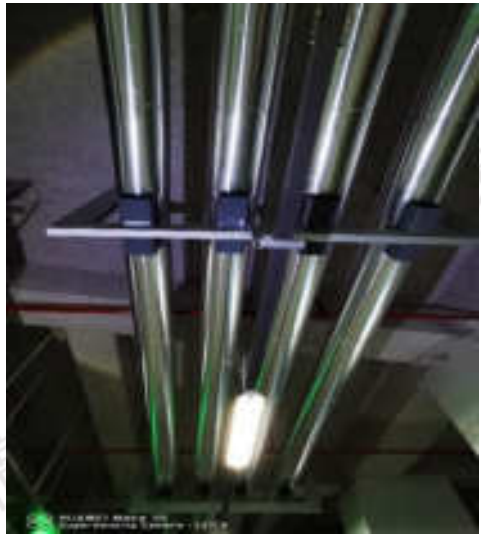
| | <p>1、防治措施</p> <p>（1）支架尽可能采购成品标准支架，或工厂化预制。</p> <p>（2）现场制作时应应对作业人员进行技术交底，包括支架使用钢材的规格、材质，机具、工艺流程等。支架下料时，几何尺寸必须准确，尽可能采用砂轮切割机或等离子切割。</p> <p>（3）支架开孔必须进行计算严禁电焊和氧乙炔开孔，开孔处形成的毛刺必须进行砂轮机打磨。</p> <p>（4）需要减振支架的部位应按照规定设置减振措施。</p> <p>（5）防晃支架设置应满足设计及规范要求。</p> |

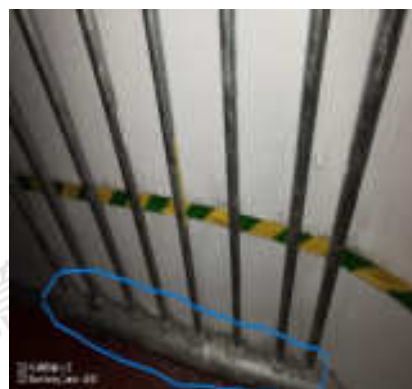
(1) 镀锌管采用焊接连接。

- (1) 不了解镀锌管不能采用焊接连接的规范要求。
- (2) 镀锌管材焊接会破坏镀锌层，失去防腐效果。

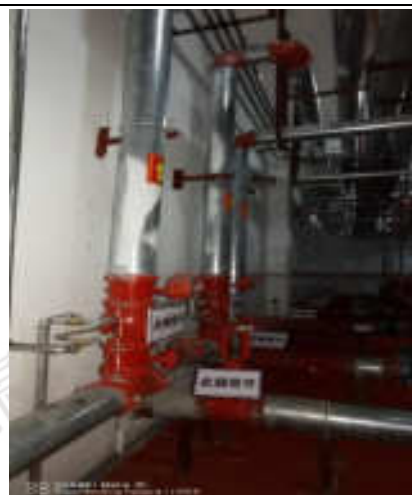
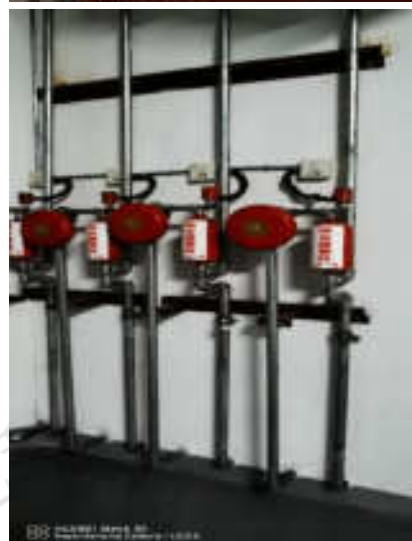
- (1) 镀锌管应采用螺纹连接。
- (2) 管径大于 DN100 时，可采用卡箍或法兰连接。

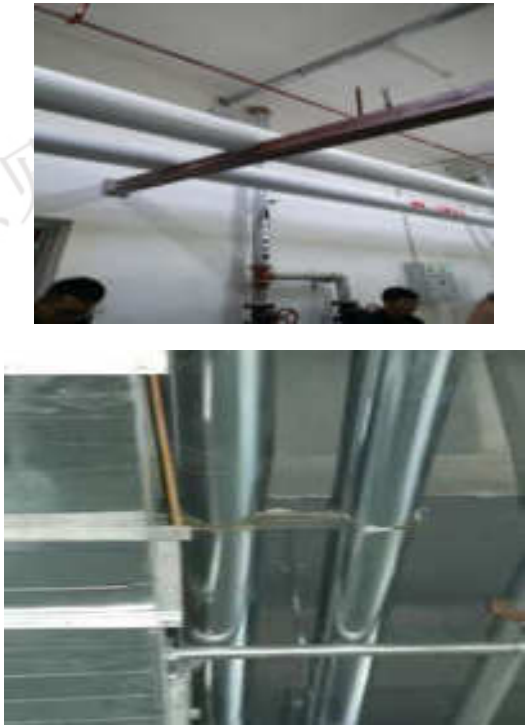
| | <p>1、现象</p> <p>(1) 保冷管道吊架处细部处理不当,致使在管道支架的垫木与绝热材料结合处结露,产生冷凝水。造成吊顶等破坏,甚至能引起电气短路等严重事故。</p> <p>2 原因分析</p> <p>(1) 空调水管、风管未设垫木或垫木较绝热层薄。</p> <p>(2) 木衬垫与管道绝热材料之间有缝隙。</p> <p>(3) 吊杆被包裹在绝热层内。</p> <p>(4) 空调水管固定支架处未采取防“热桥”措施。</p> |

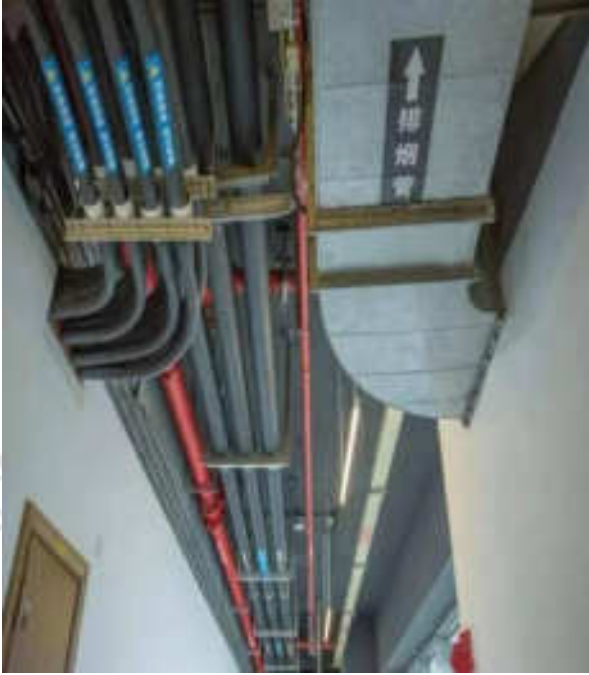
| | <p>1、防治措施</p> <p>(1) 冷(热)水管管道与支吊架之间,应设置衬垫。衬垫的承压强度应满足管道全重,且应采用不燃与难燃硬质绝热材料或经防腐处理的木衬垫。衬垫的厚度不应小于绝热层厚度,宽度应大于或等于支、吊架支撑面的宽度。衬垫的表面应平整、上下梁衬垫结合面的空隙应填实。</p> <p>(2) 对支吊架处的绝热施工编制详细的施工方案,确保绝热材料与垫木接触紧密,不留缝隙,无死角,不产生冷凝水。</p> <p>(3) 尽量避免吊杆被包裹在绝热层中,如因空间太小,增加吊杆数量,改变吊杆位置至合理处,保证其使用功能,冷水管道的固定支架一定要做好防“热桥”措施。</p> |

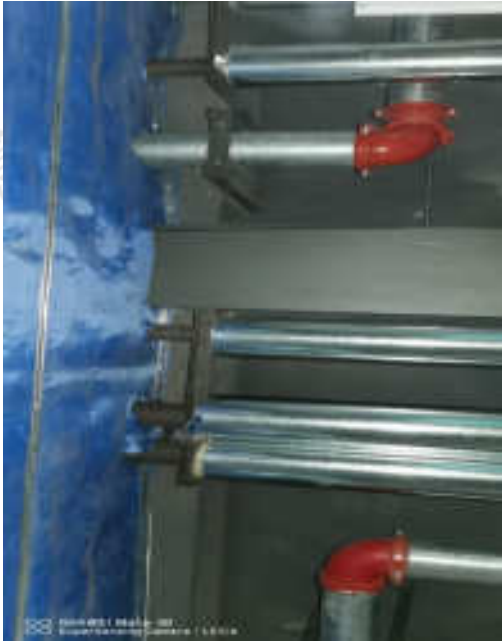
| | <p>1、现象</p> <p>（1）绝热层及外保护层开裂、脱落，出现渗水或滴水现象，造成空调制冷效果差，甚至因冷凝水造成吊顶损坏，电线短路等严重后果。</p> <p>（2）穿墙管道保冷层不延续，管道结露，污染吊顶。</p> <p>2 原因分析</p> <p>（1）橡塑棉专用胶、专用胶带质量差，造成开裂或脱落；玻璃棉绝热选择的保温钉粘接剂、铝箔胶带不当，粘接力不够，质量差；保温钉的钉盖和顶杆连接不牢；保护壳材料选用的太软，不宜固定，容易损坏。</p> <p>（2）外保护壳未确保与绝热层紧密接触。</p> <p>（3）成品保护不当，水管或建筑漏水，浸泡铝箔玻璃棉板，造成绝热层脱落。</p> |

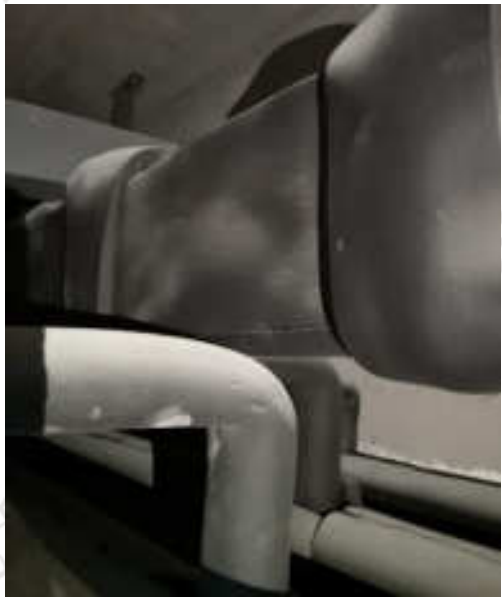
| | <p>1、防治措施</p> <p>（1）专用胶、铝箔胶带、保温钉胶粘剂等绝热材料的性能应符合使用温度和环境卫生的要求并与绝热材料匹配，符合标准规定，并在有效期内。</p> <p>（2）管道橡胶棉绝热施工下料不能过小，造成开裂现象；在进行橡塑专用胶涂刷绝热施工前必须对管道外表面进行彻底清理，去掉管道表面附属的铁锈、油污、灰尘、水等杂物，保证橡塑专用胶的正常使用。</p> <p>（3）外保护层应紧贴绝热层，不得有脱壳、褶皱、强行接口等现象，自攻螺钉应固定牢固，螺钉间距均匀接口处不得出现缝隙。</p> <p>（4）铝箔玻璃棉被水浸泡后，一般不能再进行维修，应尽快拆除被浸泡的棉板，不要使其其他棉板受损，待清理完后更换新的棉板。</p> |

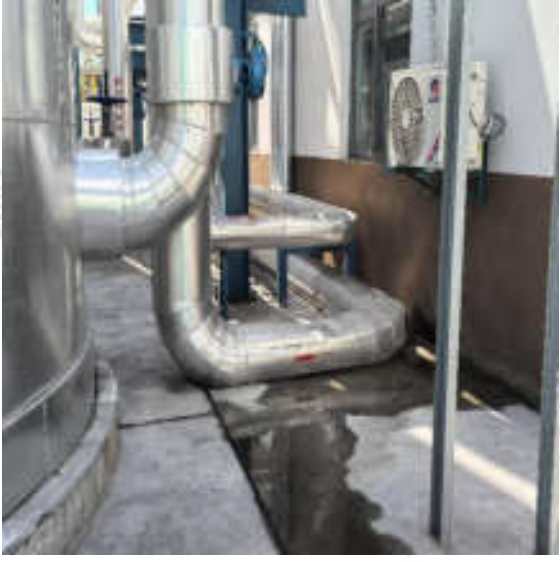
| | <p>1、现象</p> <p>（1）绝热外形表面不平整，不流畅，外观质量差，影响工程的整体质量观感。</p> <p>2、原因分析</p> <p>（1）绝热材料质量差；铝箔玻璃棉密度、铝箔粘接质量不好，铝箔与玻璃棉起鼓或脱离；运输不当，造成绝热棉褶皱。</p> <p>（2）管道橡塑棉绝热施工不当，管道绝热不平整，不流畅，接缝不严，表面不平，有破损；法兰和阀门处绝热不到位，导致绝热完成后无角无棱无形状；木垫木安装时上下两半未对正，两侧端面不在一个平面上。</p> |

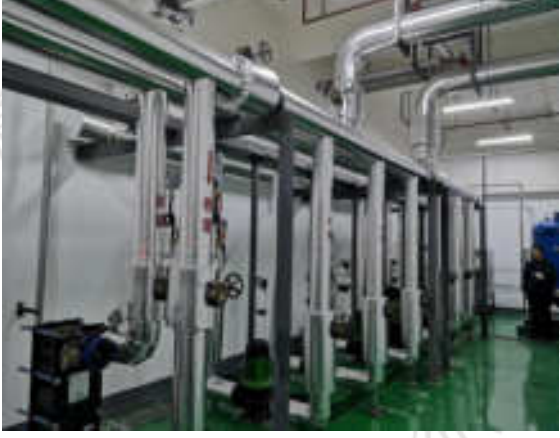
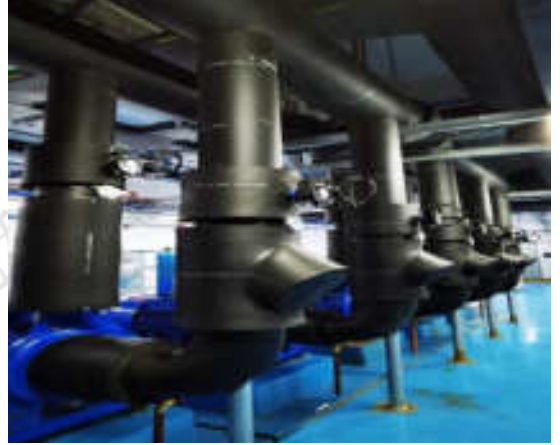
| | <p>1、防治措施</p> <p>（1）严格控制绝缘材料质量。</p> <p>（2）管道橡塑棉绝热施工主要保证材料的质量和施工的质量，法兰和阀门处的绝热应根据形状进行填补，木衬垫安装时上下两半要对正，两侧端面在一个平面上，在进行固定。</p> <p>（3）风管玻璃棉绝热施工，铝箔胶带粘贴应采取适当措施，保证绝热后棱角分明，做到部件与绝热形状一个样，风管与设备连接处，除了对风管的棱角处理好外，对截面还要用铝箔胶带进行收口，防止产生冷凝水，也防止黄色的玻璃棉外漏，影响美观，木垫块根据绝热层厚度进行选择，否则绝热棉与木垫不平，影响观感效果。</p> |

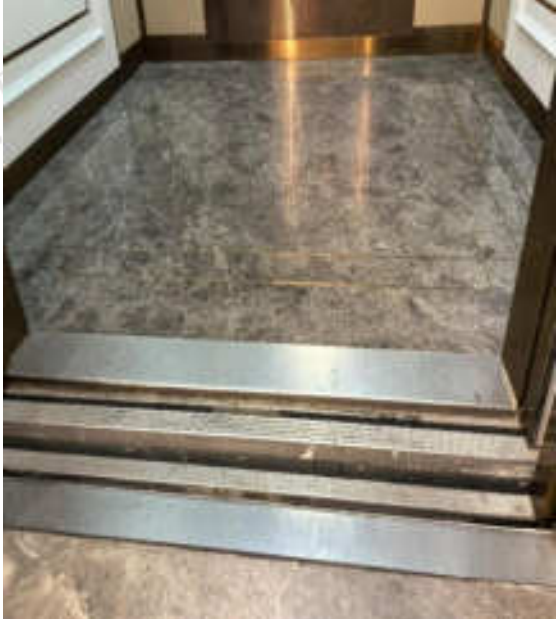
| | <p>1、现象</p> <p>(1) 机房门向内开启，无警示标识</p> <p>(2) 改变电梯机房用途，机房内无消防设施或消防设施不齐全。</p> <p>(3) 层门地坎未高出装修地面 2-5mm。</p> <p>(4) 层门地坎至轿厢地坎之间的水平距离超过 35mm</p> <p>2、原因分析</p> <p>(1) 机房内未配备检验合格的消防器材。</p> <p>(2) 机房内空调或采暖等设备采用了蒸汽或水加热设施，一旦发生漏水，跑气现象，将对电梯设备造成损坏。</p> <p>(3) 安装或维修人员侵占电梯机房作为住宿使用。</p> |

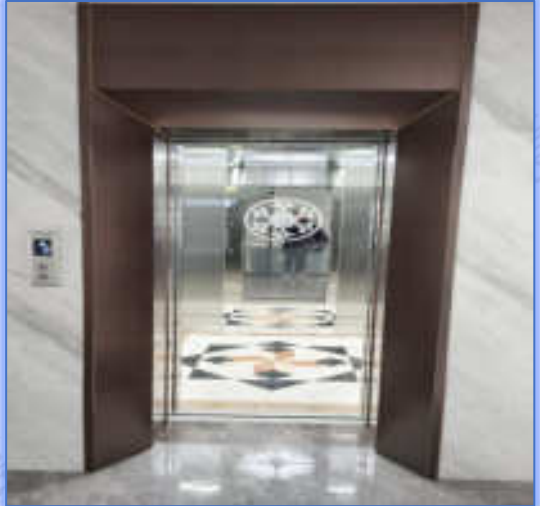
| | <p>1、防治措施</p> <p>(1) 电梯通道门宽度不应小于 0.6m，高度不应小于 1.8m，且门不得向内开启。</p> <p>(2) 电梯驱动主机及其附属设备和滑轮应设置在一个专门房间内，该房间应由实体的墙壁、房顶、门(活板门)，只有经过批准的人员才能接近。</p> <p>(3) 机房或滑轮间不应用于电梯以外的其他用途，也不应设置非电梯用的线槽、电缆或装置应设置火灾探测器和灭火器及火警电话。</p> <p>(4) 层门地坎应高出装修地面 2-5mm。</p> <p>(5) 层门地坎至轿厢地坎之间的水平距离严禁超过 35mm。</p> |

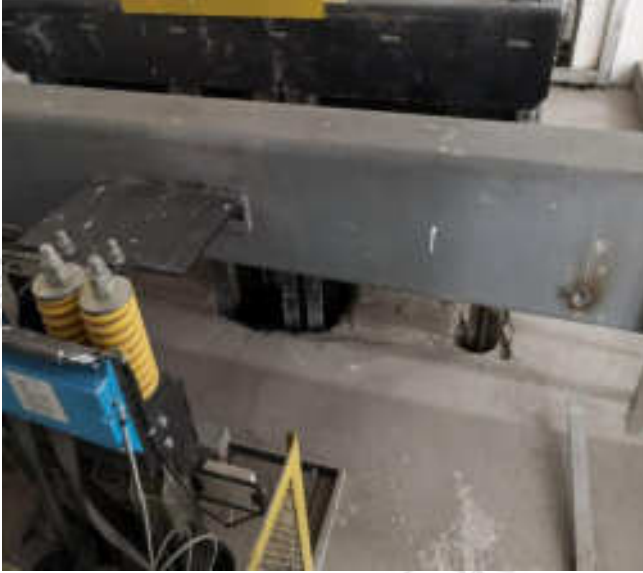
| | <p>1、现象</p> <p>(1) 拽引绳、限速器绳孔预留洞位置不正确，需进行二次剔凿。</p> <p>(2) 绳孔预留洞过大或过小，四周无防水台或防水台高度不够。</p> <p>(3) 机房有凹坑或槽坑时未遮盖。</p> <p>2、原因分析</p> <p>(1) 孔洞预留时未参照所订电梯生产厂家机房孔洞布置图设计。</p> <p>(2) 凹坑防护未按规范要求设计实施。</p> <p>(3) 土建施工单位未按设计图纸施工。</p> |

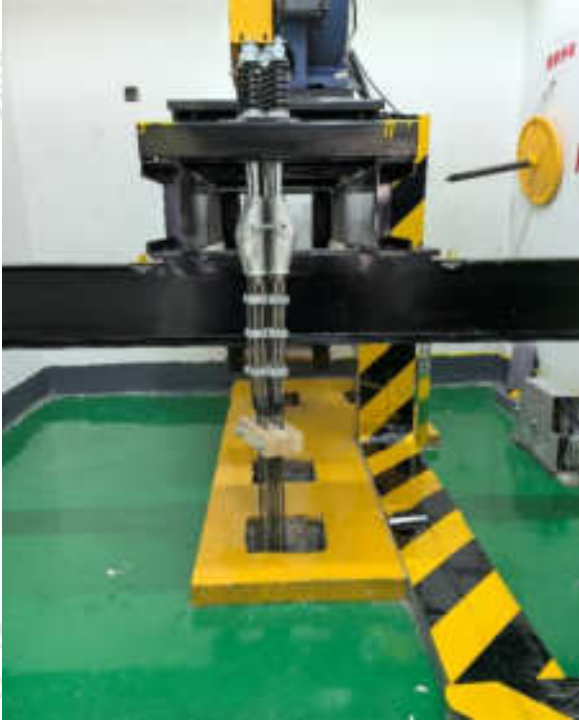
| | <p>1、防治措施</p> <p>(1) 孔洞预留时应参照所订电梯生产厂家机房孔洞布置图设计。</p> <p>(2) 机房内钢丝绳与楼板孔洞边间隙应为 20mm 至 40mm，通向井道的孔洞四周应设置高度不小于 50mm 的台缘。</p> <p>(3) 当机房地面有深度大于 0.5m 的凹坑或槽坑时，均应盖住，。</p> <p>(4) 机房应有良好的防渗、防漏水措施。</p> <p>(5) 地坪改变做法时需征求设计意见，谨慎采用达不到 A 级防火要求的环氧自流平。</p> |

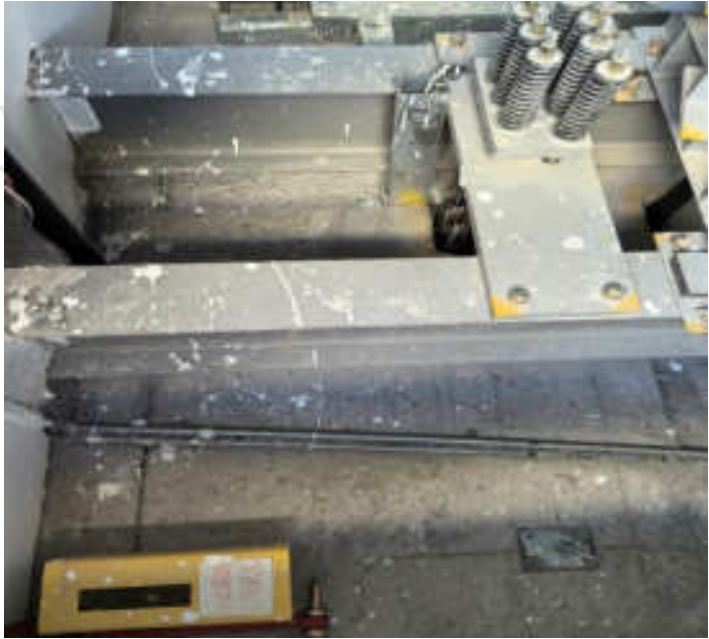
| | <p>1、现象</p> <p>（1）机房爬梯无把手。</p> <p>（2）机房地面高度不一，未设置爬梯或台阶，工作台上的防护栏杆高度不足 900mm。</p> <p>2、原因分析</p> <p>（1）爬梯、防护栏设计时，未按照国家规范标准执行。</p> <p>（2）土建单位施工未安装设计图纸施工。</p> |

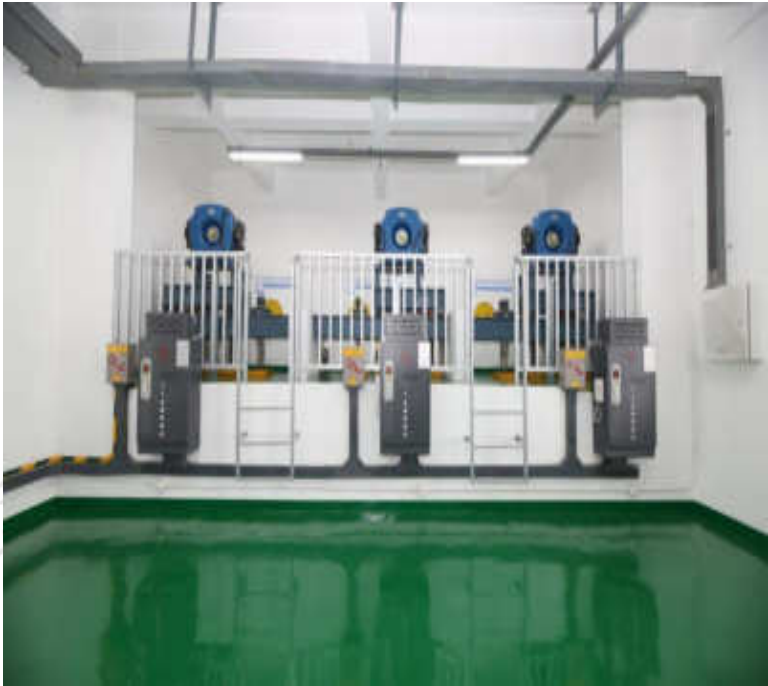
| | <p>1、防治措施</p> <p>（1）通往机房需采用梯子进入时，应按要求配置，优先选用楼梯。</p> <p>（2）机房内，当有两个以上不同平面的工作台，且相邻平台高度差大于 0.5 米时，应设置楼梯或台阶，并应设置高度不小于 0.9m 的安全防护栏杆。</p> <p>（3）当机房地面有深度大于 0.5m 的凹坑或槽坑时，均应盖住，供人员活动空间和工作台面以上的净高度不应小于 1.8m。</p> |

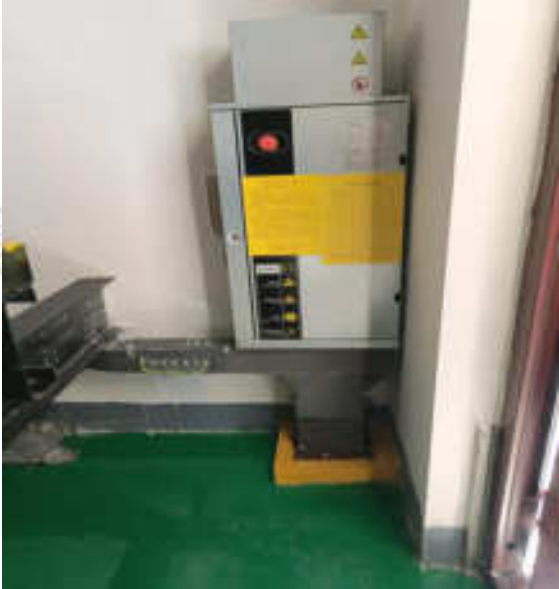
| | <p>1 现象</p> <p>(1) 主开关未设置在机房人口易于操作处。</p> <p>(2) 主开关断开时，轿厢照明及应急报警装置电源同时断开。</p> <p>(3) 各电气开关未做标识。</p> <p>2 原因分析</p> <p>(1) 主开关位置设计时，未按照国家规范要求设计。</p> <p>(2) 主开关、轿厢照明开关、井道照明开关及应急报警装置电源等未进行电路分开敷设施工。</p> <p>(3) 安装人员未进行各个开关标识。</p> |

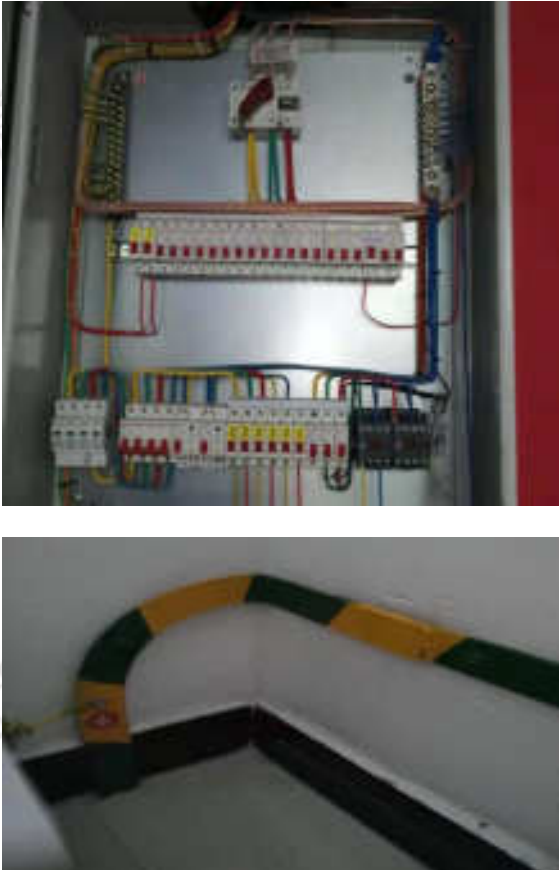
| | <p>1、防治措施</p> <p>(1) 在机房中，每台电梯都应单独装设有能切断该电梯所有供电电路的主开关。该开关应具有切断电梯正常使用情况下最大电流的能力。该开关不应切断轿厢照明和通风、机房和滑轮间照明、机房、轿顶和底坑的电源插座、井道照明、报警装置的供电线路。</p> <p>(2) 应能从机房入口处方便、迅速的接近主开关的操作机构。</p> <p>(3) 如果机房为几台电梯所共用，各台电梯主开关的操作机构应易于辨别。</p> <p>(4) 电气开关标识应规范，各主开关及照明开关均应设置标注，以便区分。在主电源断开后，某些部分仍然保持带电，应使用“须知”说明此情况。</p> |

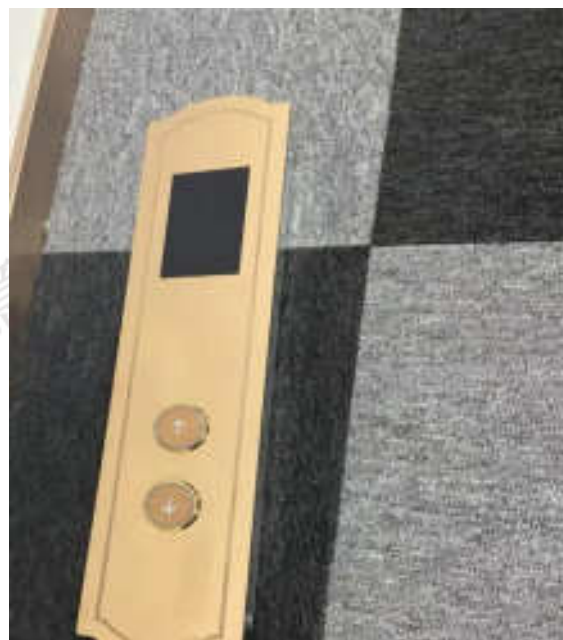
(1) 外呼唤盒、层站指示灯盒安装预留孔不正，安装不牢固，与墙壁最终装饰面偏差大。

(3) 对最终墙壁装饰完成面的材料、尺寸不清楚。

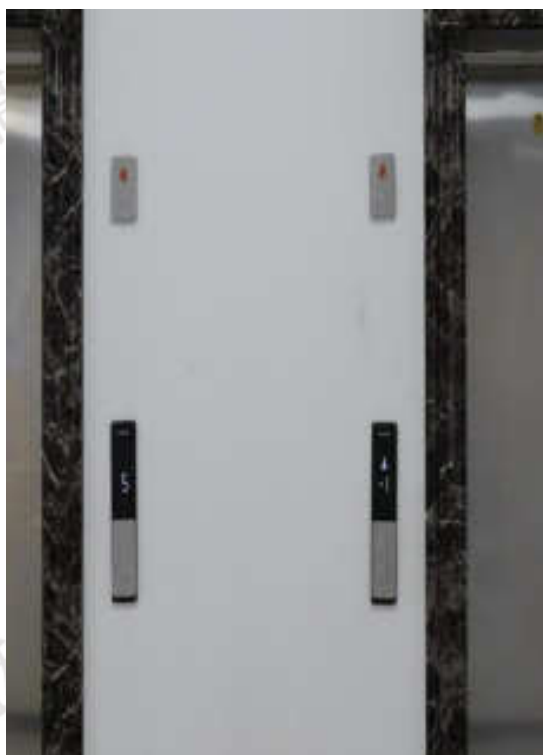
(1) 安装前要进行针对预留孔情况进行质量验收与交接，对不符合项进行整改。

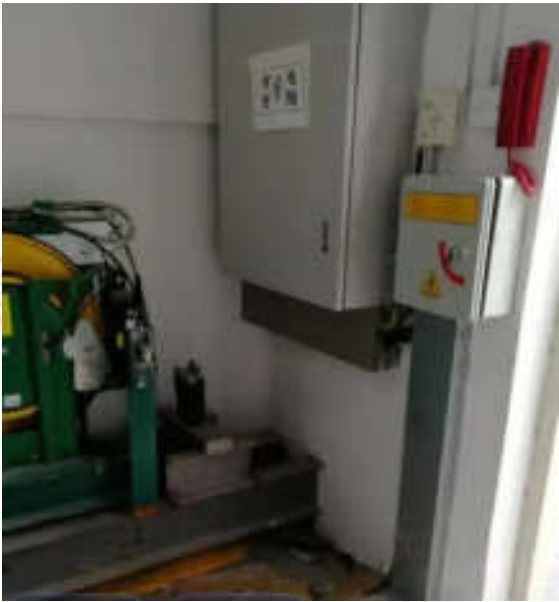
| | <p>1、现象</p> <p>（1）电气设备外漏可导电部分未接地、且连接不可靠，接地线互相串接后再接地。</p> <p>（2）保护接地线未采用黄绿色线。</p> <p>（3）线槽拐弯处、接线盒处未做跨接。</p> <p>（4）金属软管未做接地处理。</p> <p>（5）轿厢、层门、线槽、线管、导轨和接线盒处漏做接地线。</p> <p>2、原因分析</p> <p>（1）未按标准、规范施工，没有理解说明书要求。</p> |

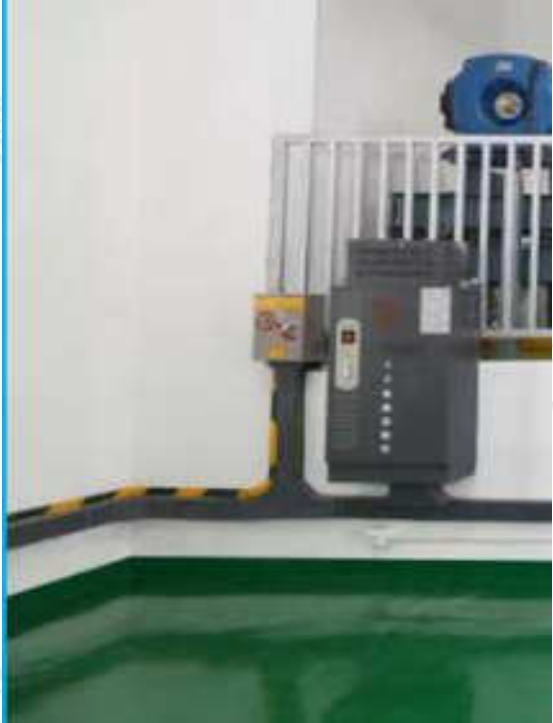
| | <p>1、防治措施</p> <p>（1）认真学习标准、规范和安装说明书。</p> <p>（2）按标准要求接地，接地线用黄绿相间绝缘导线。</p> <p>（3）PE 排接线端子应充足。</p> <p>（4）附墙接地母线应规范设置。</p> <p>（4）线槽拐弯处、接线盒处应做跨接。</p> <p>（5）金属软管需做接地处理。</p> <p>（6）轿厢、层门、线槽、线管、导轨和接线盒处应做接地保护。</p> |

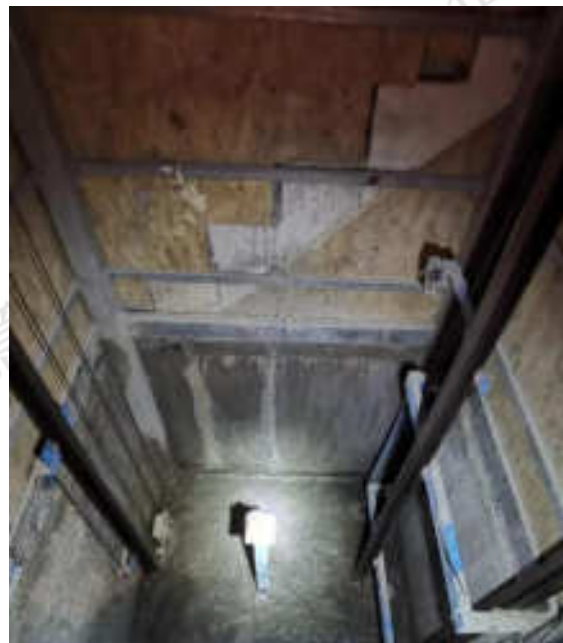
#### 1、现象

(1) 坑底或墙体渗水，坑底积水无法排除。

(3) 楼层漏水，通过电梯门漏水。

| <b>规范标准<br/>要 求</b> | 《电梯工程施工质量验收规范》GB50310 第 4.2.5-7 条规定：底坑内应有良好的防渗、防漏水保护，底坑内不得有积水。。 |

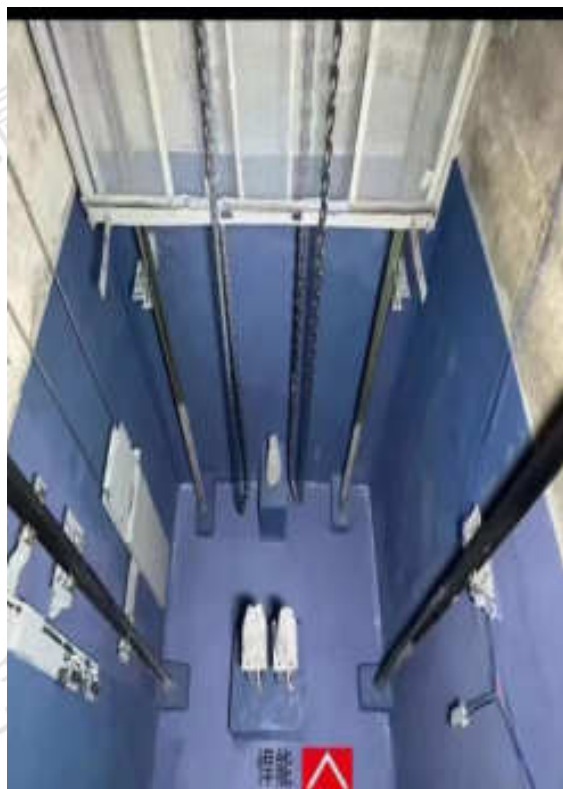
#### 1、防治措施

(1) 安装前应严格验收，保证坑底不漏水或渗水，有条件时增加排水装置。

(2) 在安装导轨支架、缓冲器、栅栏时应注意保护防水层，一旦防水层破坏，应及时修补。

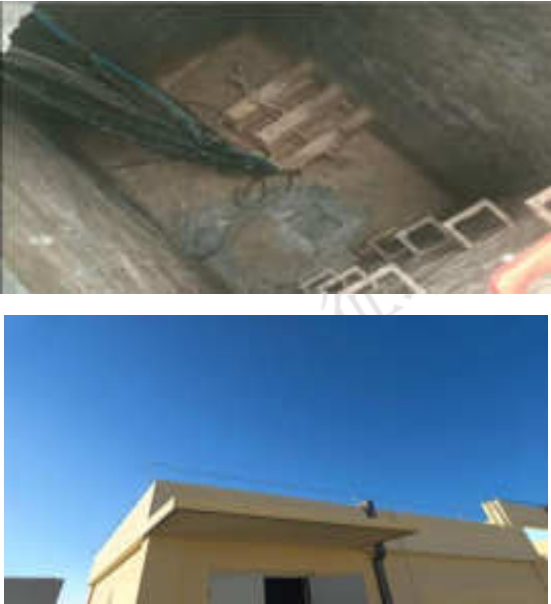
| | <p>1、现象</p> <p>(1)埋入土中的镀锌钢管裸露部分出现锈蚀。</p> <p>(2)埋地管煨弯及接地焊接处防腐有遗漏。</p> <p>(3)避雷镀锌圆钢锈蚀、截面积不满足 <math>\Phi 10\text{mm}</math> 要求。</p> <p>2、原因分析</p> <p>(1)采购的镀锌管采用冷镀锌施工工艺，材料不合格。</p> <p>(2)对金属线管刷防腐漆的目的和部位不明确。</p> <p>(3)材料不满足 <math>\Phi 10\text{mm}</math> 直径要求。</p> |

| <p><b>规范标准<br/>要 求</b></p> | <p>《建筑电气工程施工质量验收规范》GB50303 第 3.2.15 条规定：金属镀锌制品的进场检验应符合下列要求：1 查验产品质量证明书，应按设计要求查验其符合性。2 外观检查，镀锌层应覆盖完整，表面无锈斑，金具配件应齐全，无砂眼。3 埋入土壤中的热镀锌钢材应检验其镀锌层厚度不应小于 <math>63\mu\text{m}</math>。</p> |

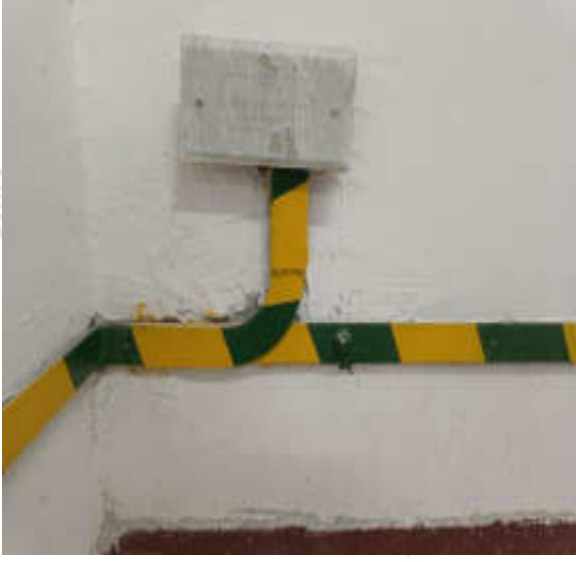
| | <p>1、现象</p> <p>（1）配电室设备安装期间顶板渗水。</p> <p>（2）明装照明配电箱背面墙面未粉刷。</p> <p>2、原因分析</p> <p>（1）由于工期要求紧，配电室条件不具备安装条件，就开始安装。</p> <p>（2）由于气候条件不允许，屋面防水层未施工，就开始安装盘柜。</p> <p>（3）墙面只完成了抹面施工，未进行涂料刮腻子，就安装明装配电箱和接地干线。</p> |

| <p><b>规范标准要求</b></p> | <p>《建筑电气工程施工质量验收规范》GB50303 第 3.3.2-1 条规定：1、成套配电柜（台）、控制柜安装前，室内顶棚、墙体的装饰工作应完成施工，无渗漏水，室内地面的找平层应完成施工，基础型钢和柜、台、箱下的电缆沟等检查应合格，落地式柜、台、箱的基础及埋入基础的导管应验收合格。</p> |

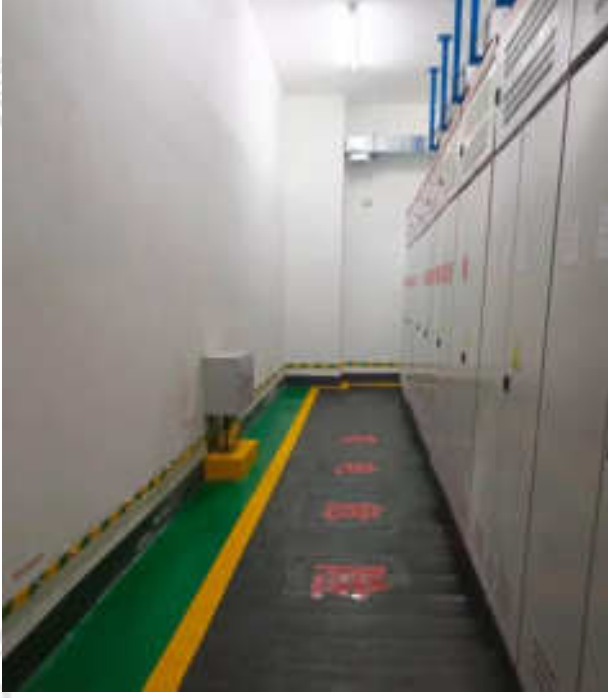
| | <p>1、防治措施</p> <p>（1）配电室条件不具备不能安装盘柜，安装前应进行配电室中间交接。</p> <p>（2）配电室内顶棚、墙体的装饰工作应完成施工，屋面防水层应完成，无渗漏水。</p> <p>（3）室内地面的找平层已完成施工，基础型钢和柜、台、箱下的电缆沟等检查合格，落地式柜、台、箱的基础及埋入基础的导管验收合格。</p> <p>（4）墙面配电箱安装部位在抹面施工完成的基础上，应刮腻子完成，底层涂料完成，面层涂料可预留。</p> |

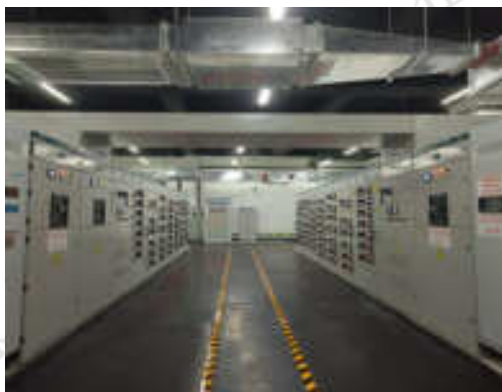
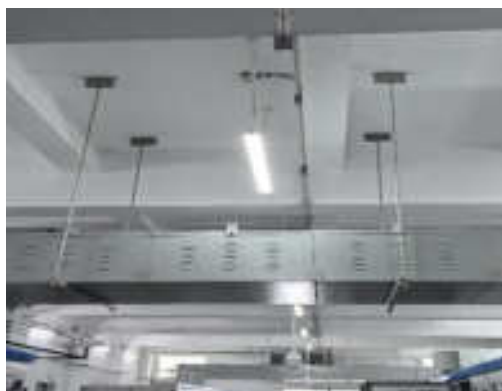
#### 1、现象

(1) 高低压配电设备、裸母线及电梯曳引机的正上方安装有终端设备，如灯具、出风口、吊挂式风机等。

- (1) 灯具安装位置没有错开。
- (2) 配电室空间较小，无法有效避开。
- (3) 不了解规范规定。

| 规范标准<br>要 求 | 《建筑电气工程施工质量验收规范》GB50303 第 18.2.4 条规定：高低压配电设备、裸母线及电梯曳引机的正上方不应安装灯具。 |

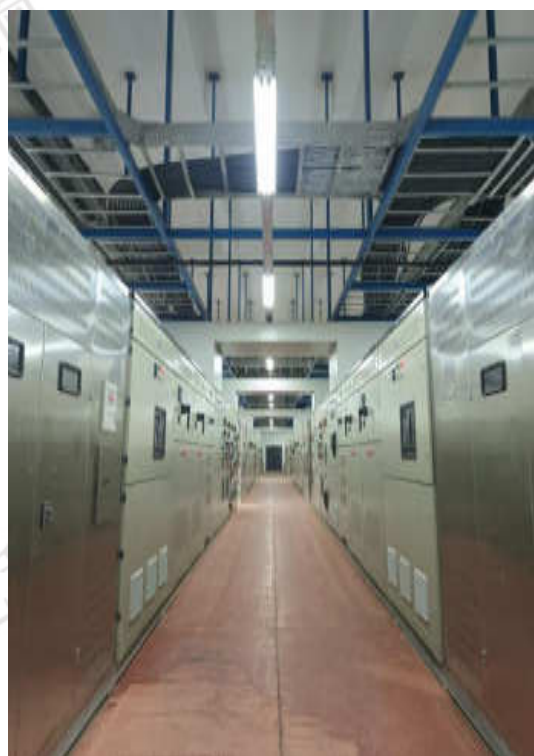
#### 1、防治措施

- (1) 高低压配电设备、裸母线及电梯曳引机的正上方不应安装灯具。
- (2) 高低压配电设备、裸母线及电梯曳引机的正上方不应安装各种终端设备，如通风出风口，吊挂式风机等。
- (3) 前期图纸会审时，应关注灯具暗装接线盒位置，保证灯具、风口、风机等错开盘柜、裸母线等位置。

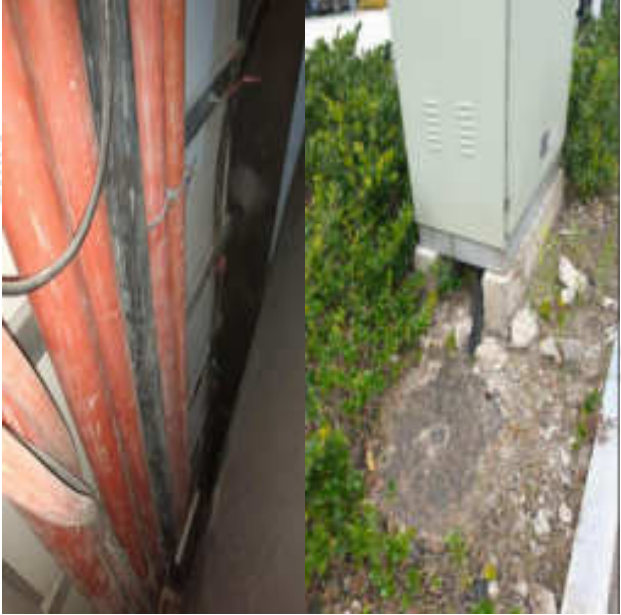
| | <p>1、现象</p> <p>（1）线槽穿越防火分区时，线槽内没有进行防火封堵。</p> <p>（2）电缆穿入电缆沟，电气竖井，建筑物，配电室，配电（控制）柜、台、箱处以及管子、管口处等部位防火或密封不严。</p> <p>2、原因分析</p> <p>（1）电缆穿入电缆沟，电气竖井，建筑物，配电室，配电（控制）柜、台、箱处以及管子、管口处等部位应采取防火或密封措施。</p> <p>（2）室外安装底座周围因穿线封闭不严。</p> <p>（3）线槽穿越防火分区时，线槽内没有进行防火封堵。</p> |

| <p><b>规范标准要求</b></p> | <p>《建筑电气工程施工质量验收规范》GB50310 第 13.2.2-8 条规定：电缆穿入电缆沟，电气竖井，建筑物，配电室，配电（控制）柜、台、箱处以及管子、管口处等部位应采取防火或密封措施；。第 5.2.4 条规定：室外安装的落地式配电（控制）柜、箱的基础应高于地坪，周围排水应通畅，其底座周围应采取封闭措施。</p> |

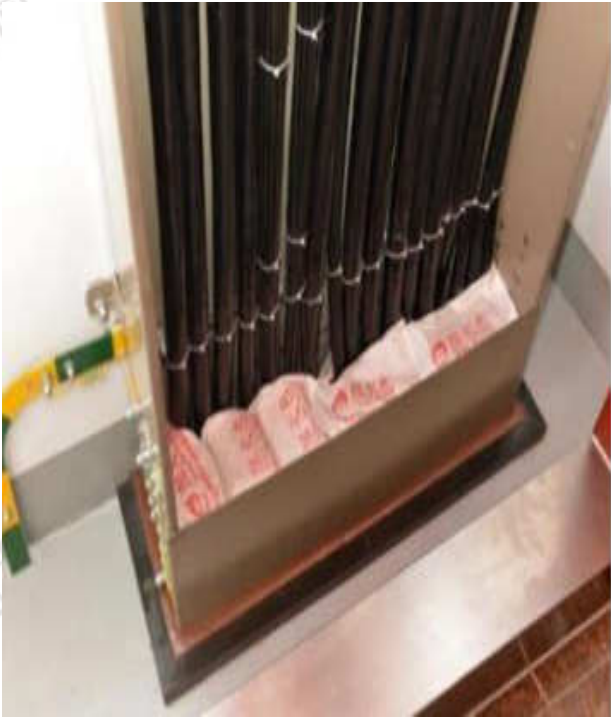
| | <p>1、防治措施</p> <p>（1）电缆穿入电缆沟，电气竖井，建筑物，配电室，配电（控制）柜、台、箱处以及管子、管口处等部位应采取密封、防火封堵措施。</p> <p>（2）管井内应采用防火枕或其他防火材料在电缆敷设完毕后，及时将楼板孔洞封堵严实。</p> <p>（3）穿线导管的管口应采用防火泥进行防火封堵。</p> <p>（4）线槽穿越防火分区时，线槽内应进行防火封堵。</p> <p>（5）室外安装的落地式配电（控制）柜、箱的基础应高于地坪，周围排水应通畅，其底座周围应采取封闭措施。</p> |

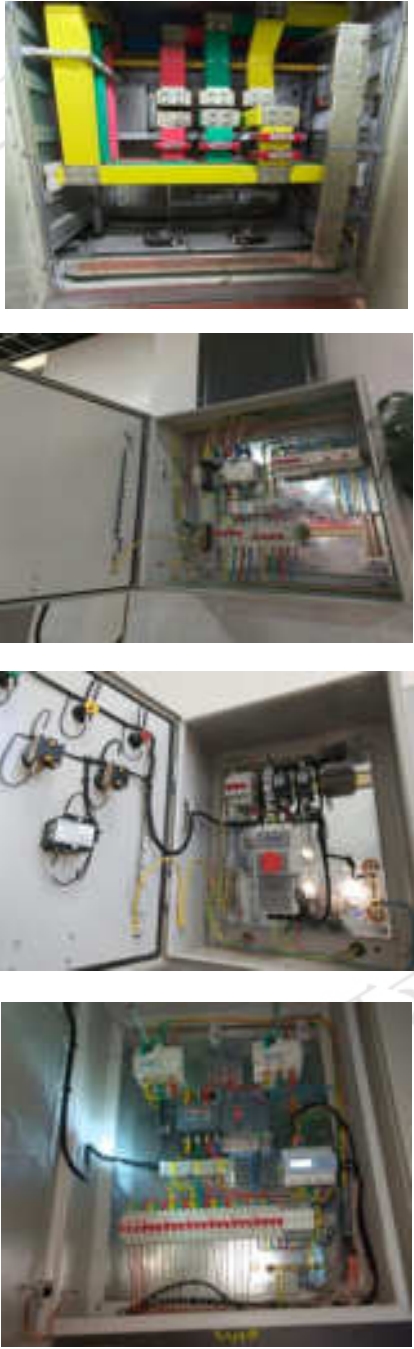
| | <p>1、现象</p> <p>(1) 配电盘柜、基础型钢与保护导体接地标识不明显。</p> <p>(2) 对于装有电器的可开启门，门和金属框架的接地端子间未选用截面积不小于 <math>4\text{mm}^2</math> 的黄绿色绝缘铜芯软导线连接。</p> <p>2、原因分析</p> <p>(1) 配电室没有设置环配电室的接地保护导体，未设置等电位箱，等电位箱连接镀锌扁铁标识不清晰。</p> <p>(2) 地坪施工前未完善柜台箱金属框架及基础型钢与保护导体的可靠连接。</p> <p>(3) 未按新规范对于装有电器的可开启门，门和金属框架的接地端子间选用截面积不小于 <math>4\text{mm}^2</math> 的黄绿色绝缘铜芯软导线连接。</p> |

| <b>规范标准<br/>要 求</b> | <p>《建筑电气工程施工质量验收规范》GB50303 第 5.1.1 条规定：柜、台、箱的金属框架及基础型钢应与保护导体可靠连接；对于装有电器的可开启门，门和金属框架的接地端子间应选用截面积不小于 <math>4\text{mm}^2</math> 的黄绿色绝缘铜芯软导线连接，并应有标识。</p> |

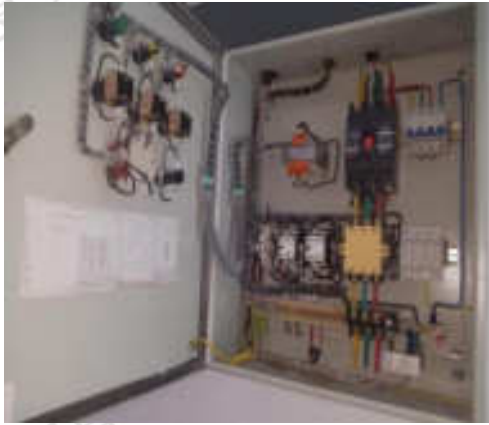
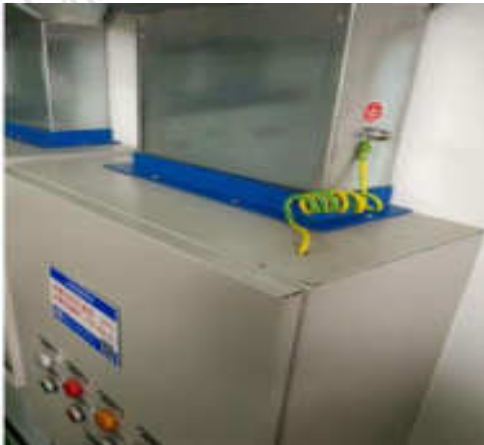
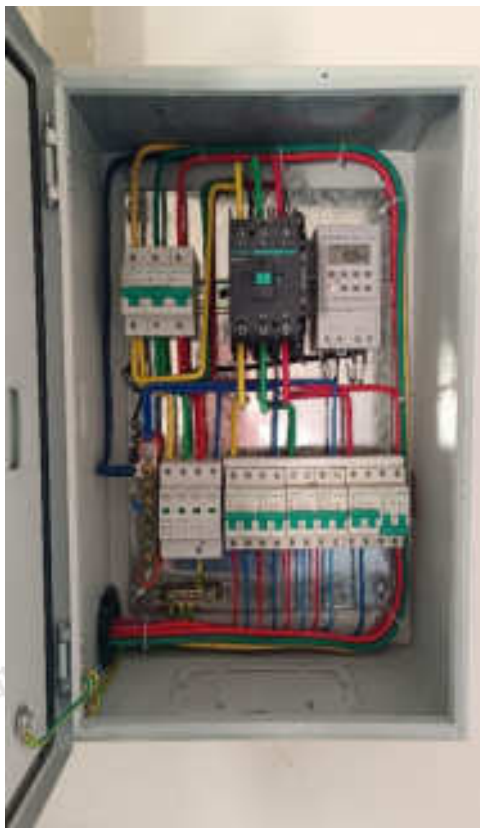
#### 1、防治措施

(1) 地坪施工前应完成柜、台、箱金属框架及基础型钢与保护导体的可靠连接。连接处设置总等电位箱，并标识清晰。

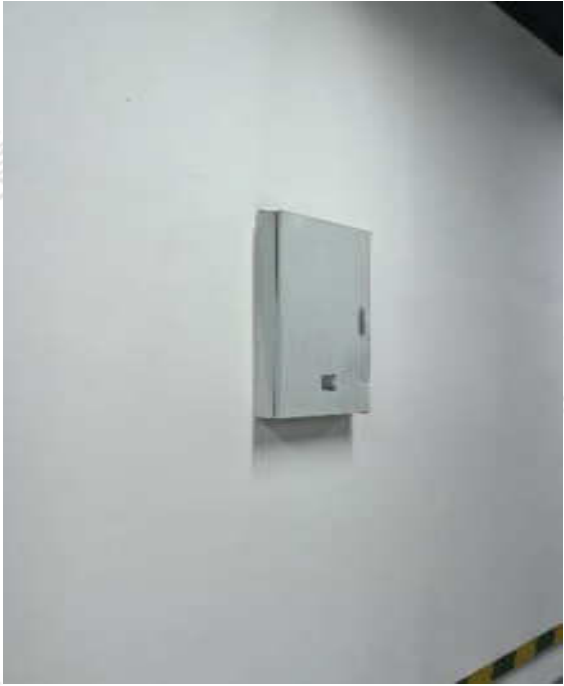
| | <p>1、现象</p> <p>（1）配电箱一半埋在墙里，一半漏在墙外。</p> <p>（2）暗装配电箱采用了明装导管。</p> <p>（3）导管明装敷设，但采用暗配的接线盒，影响观感质量。</p> <p>（4）照明配电箱（盘）开孔与导管管径不匹配，暗装配电箱箱盖未紧贴墙面，箱（盘）涂层有损坏。</p> <p>2、原因分析</p> <p>（1）配电箱较厚，墙体较薄，不能覆盖。</p> <p>（4）不了解暗装配电箱应采用暗敷保护管，明装接线盒与和暗装接线盒构造不同，防腐和抗冲击强度也不同，会影响工程质量，也不能达到预期功能要求，同时也影响观感效果。</p> |

| <p><b>规范标准<br/>要 求</b></p> | <p>《建筑电气工程施工质量验收规范》GB50310 第 3.3.2-2 条规定：墙上明装的配电箱（盘）安装前，室内吊顶、墙体、装饰面应完成施工，暗装的控制（配电）箱的预留孔和动力、照明配线的线盒及导管等经检查应合格；第 5.2.10-1 条规定：箱体（照明配电箱、盘）开孔应与导管管径适配，暗装配电箱箱盖应紧贴墙面，箱（盘）涂层应完整</p> |

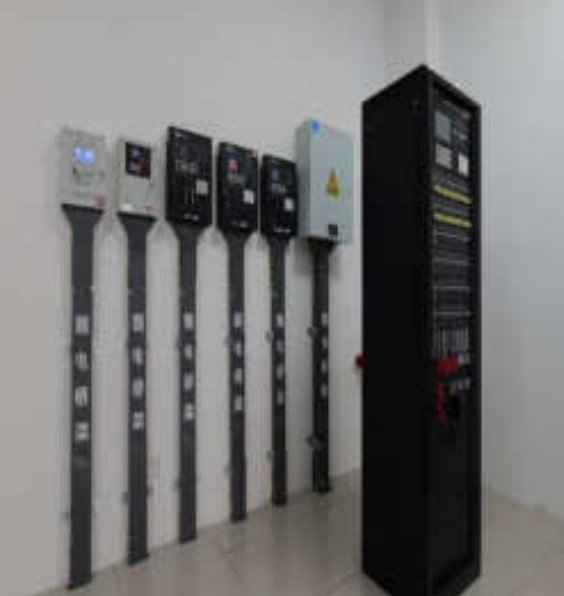
| | <p>1、防治措施</p> <p>（1）墙上明装的配电箱（盘）安装前，室内吊顶、墙体、装饰面应完成施工。</p> <p>（2）暗装的控制（配电）箱的预留孔和动力、照明配线的线盒及导管等经检查应合格。</p> <p>（3）照明配电箱（盘）开孔应与导管管径匹配，暗装配电箱箱盖应紧贴墙面，箱（盘）涂层不应有损坏。</p> <p>（3）施工前明确哪些场所需要管道明敷，制定相应的施工方案和技术要求，采购符合要求的明线接线盒。</p> |

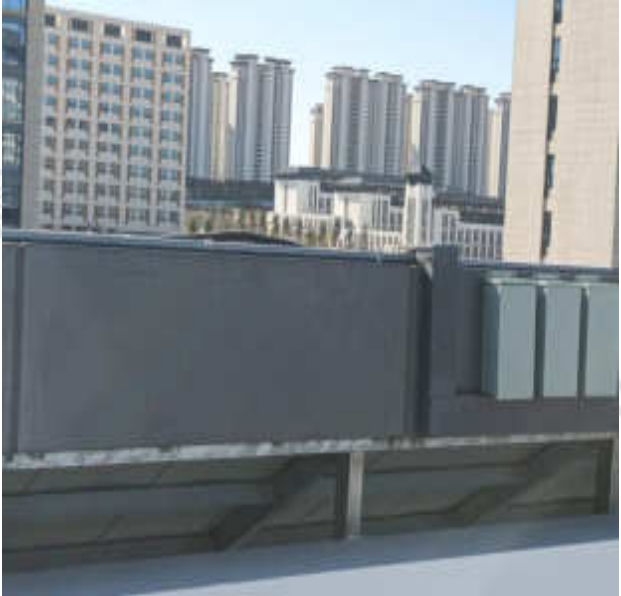
| | <p>1、现象</p> <p>（1）户内配电箱安装在户外，没有防雨、防腐蚀、防晒、防尘、防潮等技术措施，加装保护罩仍不能解决上述问题。</p> <p>（2）柜、台、箱、盘安装在水管正下方。</p> <p>2、原因分析</p> <p>（1）室外配电箱采购成了室内配电箱，防护等级达不到室外要求。</p> <p>（2）加装的防雨罩不能满足防雨、防腐蚀、防晒、防尘、防潮等技术措施要求。</p> <p>（3）不了解柜、台、箱、盘不应安装在水管正下方。</p> |

| <b>规范标准<br/>要 求</b> | <p>《建筑电气工程施工质量验收规范》GB50310 第 5.2.5 条规定：柜、台、箱、盘应安装牢固，且不应设置在水管正下方。第 5.2.10-4 要求：箱（盘）应安装牢固、<b>位置正确、部件齐全</b>，安装高度应符合设计要求，垂直度允许偏差不应大于 1.5%。</p> |

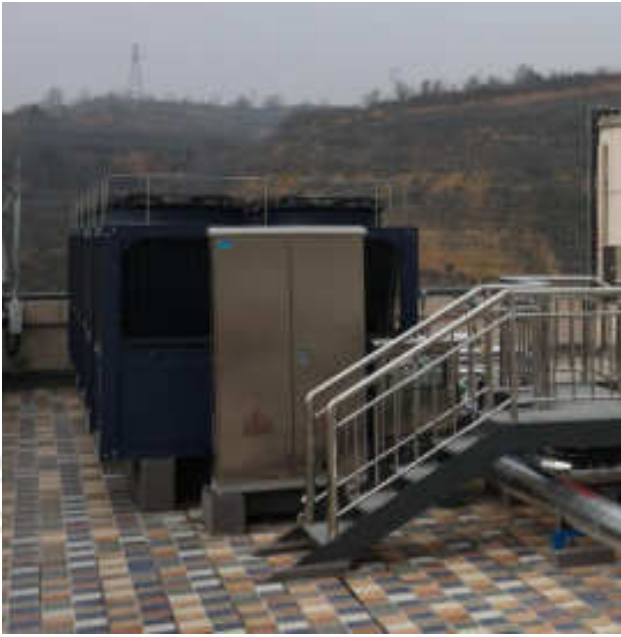
| | <p>1、防治措施</p> <p>（1）柜、台、箱、盘应安装牢固，应有效避开水管正下方。</p> <p>（2）根据设计要求和安装场合，配电箱加工订货时，室外箱应特殊加工，增加防雨、防腐蚀、防晒、防尘、防潮等技术措施，不合格设备不得入场，室内配电箱不得用于室外。</p> <p>（3）室外配电箱用于室内会造成浪费，且影响散热、整体协调性和观感效果。</p> |

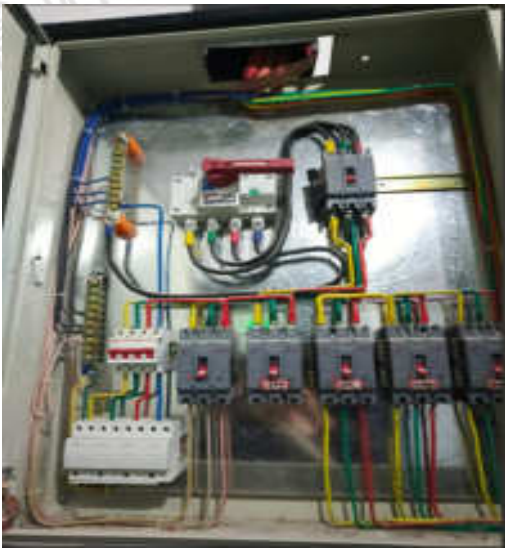
| | <p>1、现象</p> <p>(1) 进入配电箱的母线相序颜色不规范；</p> <p>(2) 进入配电箱与接出配电箱导线相色不一致。</p> <p>2、原因分析</p> <p>(1) 操作不规范。</p> |

| <p><b>规范标准<br/>要 求</b></p> | <p>《建筑电气工程施工质量验收规范》GB50310 第 10.2.4 条规定：当设计无要求时，母线的相序排列及涂色应符合下列规定：3 对于面对引下线的交流母线，由左至右排列应分别为 L1、L2、L3；直流母线应正极在左，负极在右。4 对于母线的涂色，交流母线 L1、L2、L3 应分别对应黄色、绿色、红色，中性导体为淡蓝色；直流母线应正极为赭色，负极为蓝色；保护接地导体为黄-绿双色组合色。第 10.1.5-4 条规定：母线槽与配电柜、电气设备的接线相序应一致。第 17.2.2-5 条规定：每个设备或器具的端子接线不多于 2 根导线或 2 个导线端子。</p> |

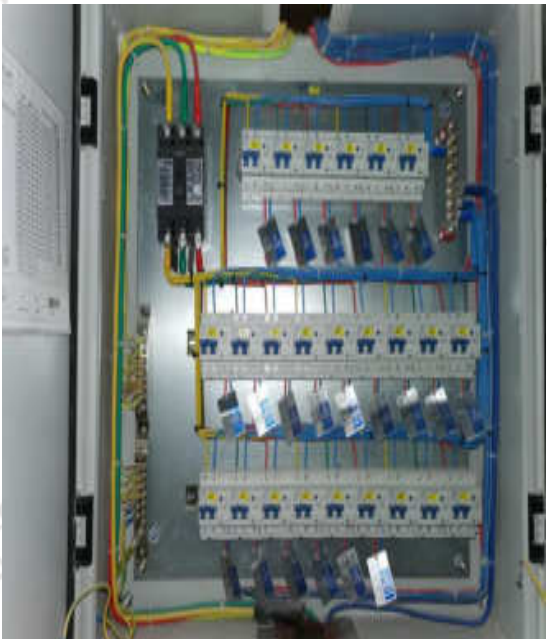
| | <p>1、防治措施</p> <p>(1) 对于面对引下线的交流母线，由左至右排列应分别为 L1、L2、L3；直流母线应正极在左，负极在右。</p> <p>(2) 母线的涂色为，交流母线 L1、L2、L3 应分别对应黄色、绿色、红色，中性导体为淡蓝色；直流母线应正极为赭色，负极为蓝色；保护接地导体为黄-绿双色组合色。</p> <p>(3) 导线相色自进箱开始至负载末端，中间不应改变颜色，当导线相色出现其他颜色时，可在压线端子处用热缩管热缩或塑料绝缘胶布缠绕方式取得所需相色。</p> |

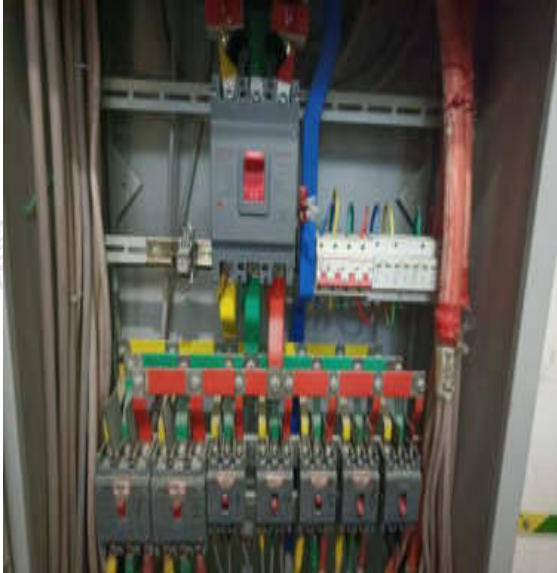
| | <p>1、现象</p> <p>（1）箱内裸母线无安全防护板。</p> <p>（2）配电箱系统出线标志牌不打印、不齐全、固定不牢。</p> <p>2、原因分析</p> <p>（1）配电箱进场验收不严格，不符合制造标准、技术要求、设计要求和相关规范要求。</p> <p>（2）电气安装人员压线时拆除未恢复。</p> |

| 规范标准<br>要    求 | 《建筑电气工程施工质量验收规范》GB50310 第 5.2.10-4 条规定：箱（盘）应安装牢固位置正确、部件齐全，安装高度应符合设计要求；第 13.2.4 条规定：电缆的首端、末端和分支处应设标志牌，直埋电缆应设标示桩。 |

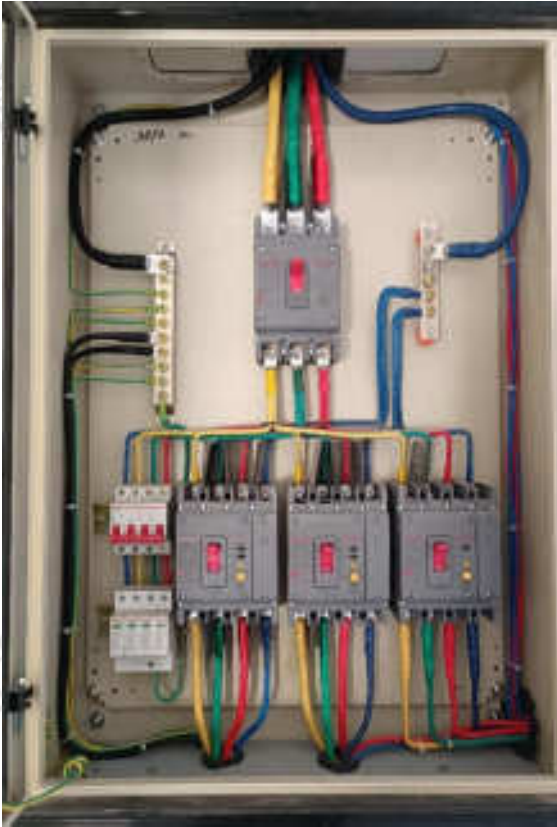
| | <p>1、防治措施</p> <p>（1）配电箱内相线如有裸母线时，应加阻燃绝缘盖板，加以保护。</p> <p>（2）配电箱内所有导线的端头需要使用专用的线号管进行编号，箱柜内系统出线标示编号牌，应打印标示清晰，设置齐全，粘贴牢固、整齐。</p> |

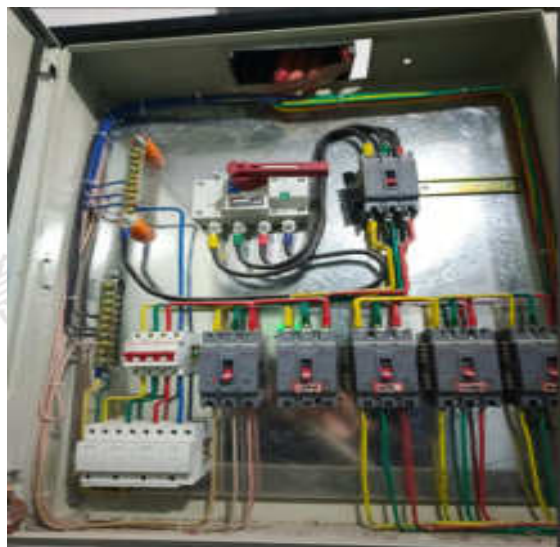
#### 1、现象

(1) 箱柜内控制电器之间线路采用了串联式的拱接。

(2) 现场施工时，安装人员不了解规范要求。

| 规范标准<br>要 求 | 《建筑电气工程施工质量验收规范》GB50310 第 5.2.10 条规定：配电箱柜内各路控制电器之间应并联分接。 |

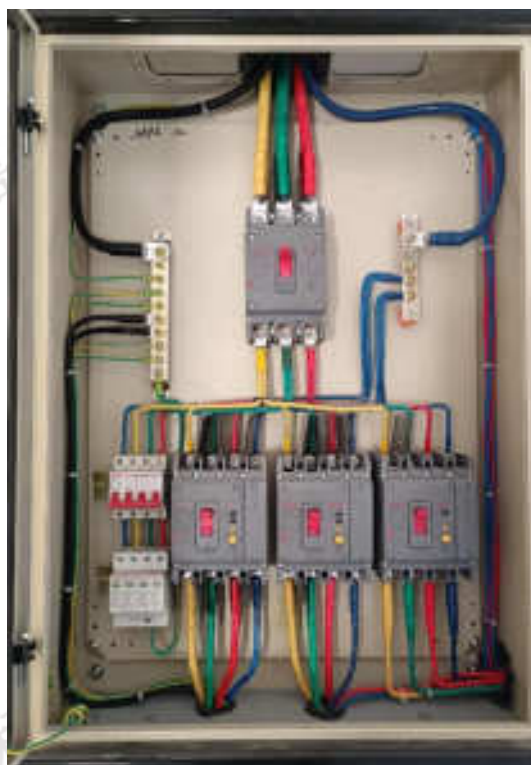
#### 1、防治措施

(1) 配电箱柜内各路控制电器之间应并联分接。

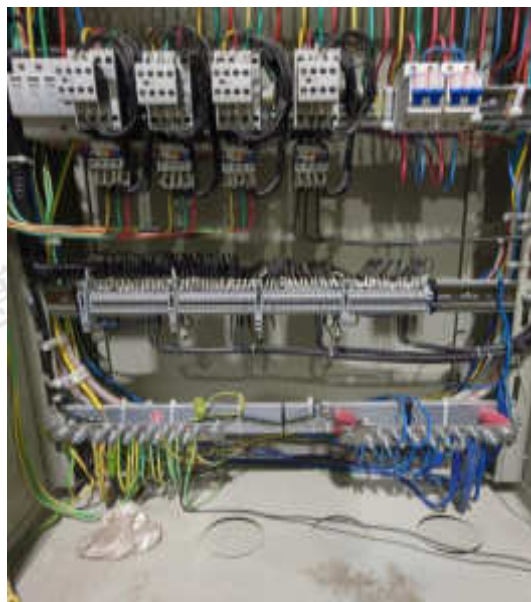
#### 1、现象

- （1）配电箱内未独立设置中性导体 N 和保护接地 PE 汇流排，附件不全或不符合规范要求。
- （2）箱体、二层板的接地线串接或使用箱壳作为连接线。

- （1）配电箱进场验收不严格，不符合制造标准、技术要求、设计要求和相关规范要求，N 或 PE 排端子过少，平垫、弹垫配置不规范
- （2）现场不按照规范施工。

| 规范标准<br>要 求 | 《建筑电气工程施工质量验收规范》GB50310 第 5.1.12-3 条规定：箱（盘）内宜分别设置中性导体（N）和保护接地导体（PE）汇流排，汇流排上同一端子不应连接不同回路的 N 或 PE。 |

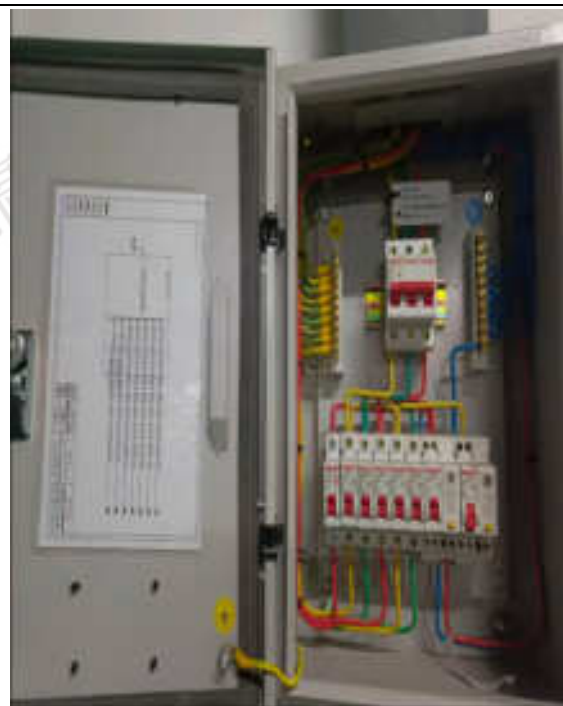
#### 1、防治措施

- （1）配电箱内应分设 N 线汇流排和 PE 线汇流排。N 线和 PE 线经相应汇流排配出，汇流排压线螺母尽量采用内六角型，接入 N 线和 PE 线回流的导线要有垫片和弹簧垫圈。
- （2）汇流排上同一端子不应连接不同回路的 N 或 PE。
- （3）金属配电箱带有器具的门应有明显可靠的黄绿色 4mm<sup>2</sup> 软铜线，直接连接至 PE 排。不应通过箱体串接。

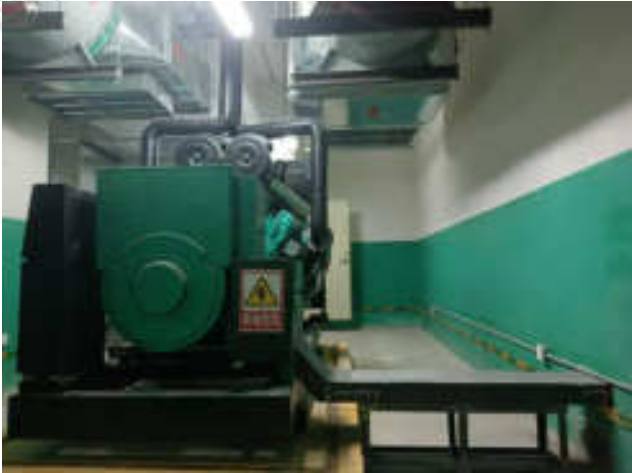
| | <p>1、现象<br/>（1）柴油发电机、不间断电源、应急电源输出端的外侧金属物未接地。</p> <p>2、原因分析<br/>（1）柴油发电机、不间断电源、应急电源一般为厂家安装，不熟悉规范要求。</p> |

| <p><b>规范标准<br/>要 求</b></p> | <p>《建筑电气工程施工质量验收规范》GB50310 第 8.2.1 条规定：引入或引出 UPS 及 EPS 的主回路绝缘导线、电缆和控制绝缘导线、电缆应分别穿钢管保护，当在电缆支架上或在梯架、托盘和线槽内平行敷设时，其分隔间距应符合要求；绝缘导线、电缆的屏蔽护套接地应连接可靠、紧固件齐全，与接地干线应就近连接。第 8.2.3 条规定：UPS 及 EPS 的外露可导电部分与保护导体可靠连接，并有标识。第 7.1.6 条规定：发电机本体和机械部分的外露可导电部分应分别与保护导体可靠连接，并应有标识。</p> |

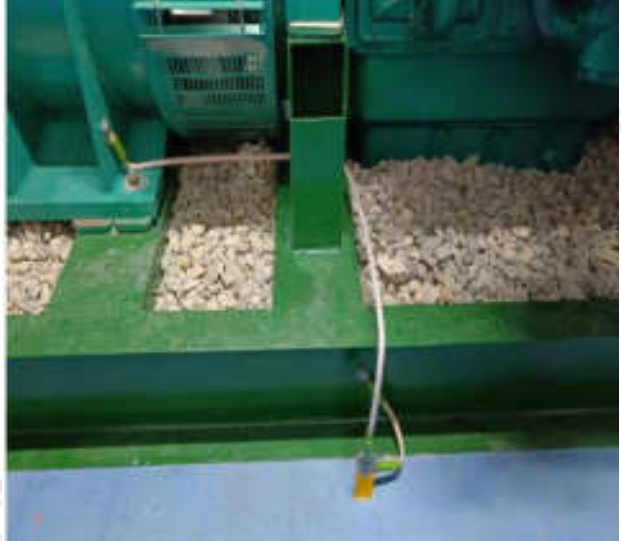
| | <p>1、防治措施<br/>（1）采用发电机的发电机、机械部分、底座部分，不间断电源装置的外侧金属物、应急电源的保护导管等应与接地干线可靠连接。</p> |
