# 化工建设工程

## 施工常见质量问题与控制图解

# 土建工程

中国化工建设企业协会

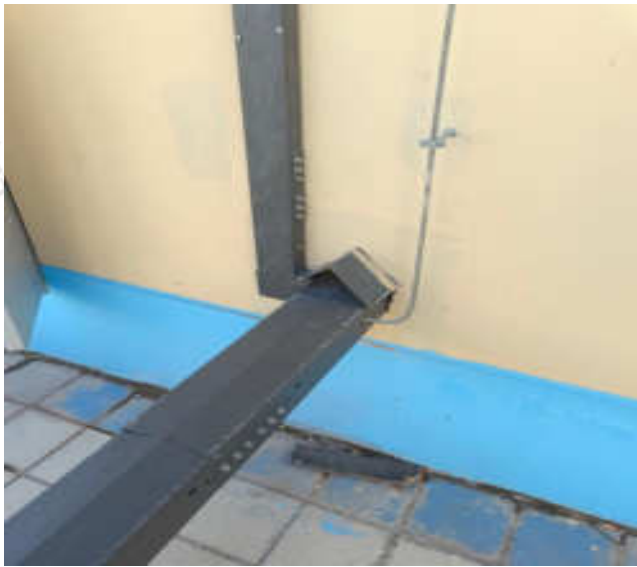
| | <p>1、现象</p> <p>（1）敷设在室外的梯架、托盘和槽盒，当进入室内或配电箱（柜）时，没有防雨水措施。</p> <p>2、原因分析</p> <p>（1）敷设在室外的梯架、托盘和槽盒，当进入室内或配电箱（柜）时，没有设置反向坡度，或其他防雨水措施，槽盒底部也没有设置泄水孔。</p> |

| <b>规范标准<br/>要 求</b> | <p>《建筑电气工程施工质量验收规范》GB50310 第 11.2.3 条规定：对于敷设在室外的梯架、托盘和槽盒，当进入室内或配电箱（柜）时应有防雨水措施，槽盒底部应有泄水孔。</p> |

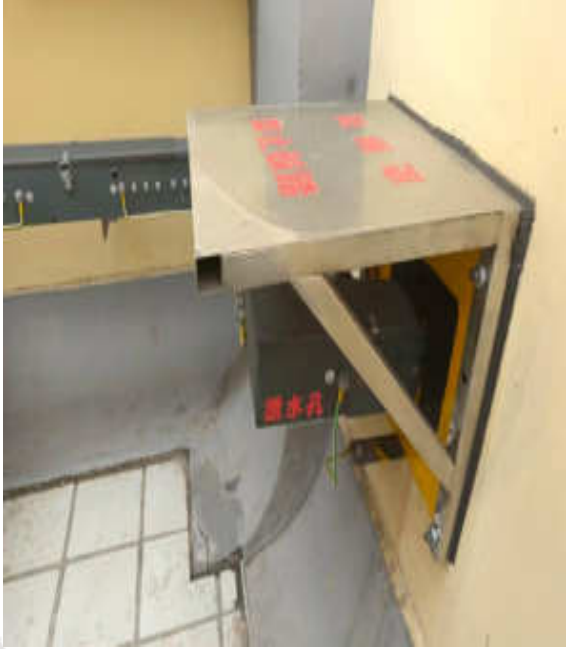
| | <p>1、防治措施</p> <p>（1）敷设在室外的梯架，当进入室内或配电箱（柜）时，应设置反向坡度，或其他防雨水措施。</p> <p>（2）敷设在室外的托盘和槽盒，当进入室内或配电箱（柜）时，托盘和槽盒底部应设置泄水孔，并加装防雨水措施。</p> |

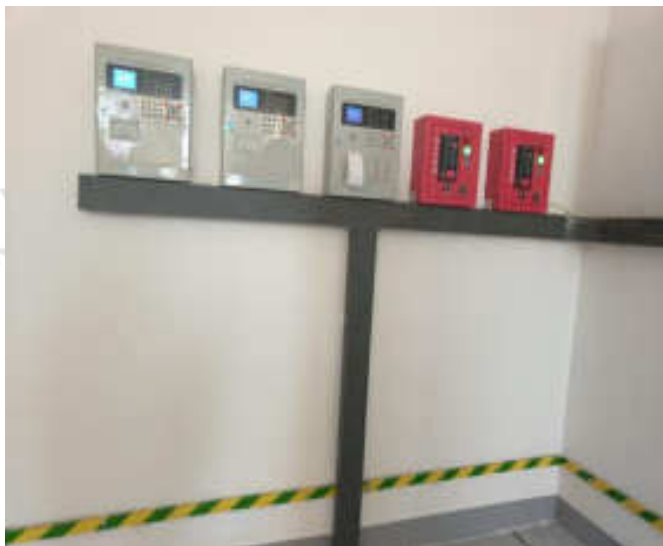
#### 1、现象

（1）线槽、电缆梯架敷设，在交叉、转弯、丁字连接时，直接采用 90 度弯头。

（1）当线槽、电缆梯架在分支处采用 90 度弯头，在导线、电缆敷设时，直角处的金属板容易对导线、电缆的绝缘护套造成损坏，可能引起电气事故，有些电气技术工人对此认识不足。

| 规范标准<br>要 求 | 《建筑电气工程施工质量验收规范》GB50310 第 11.1.2 条规定：电缆梯架、托盘和槽盒转弯和分支处宜采用专用连接配件，其弯曲半径不应小于梯架、托盘和槽盒内电缆最小允许弯曲半径（铠装 12D、无铠装 15D）。 |

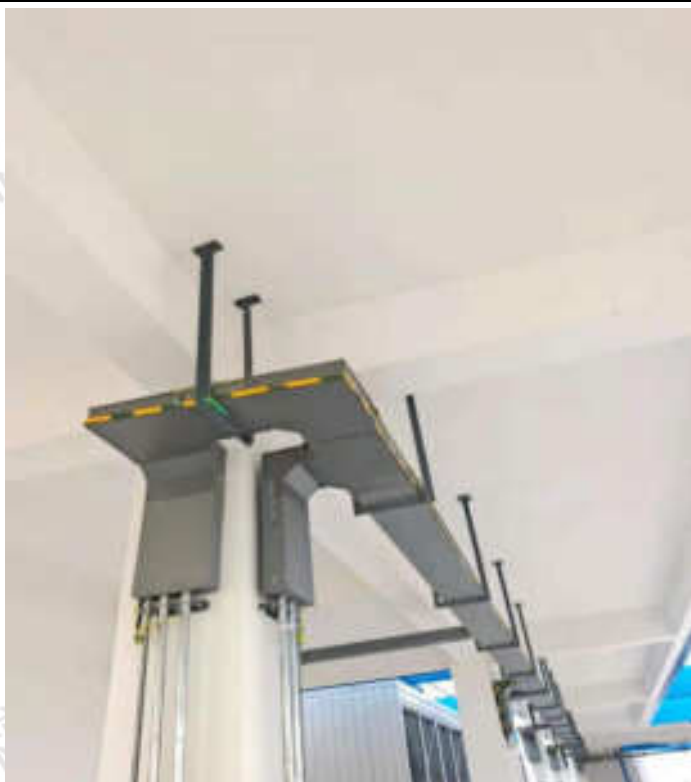
#### 1、防治措施

（1）在编制电气方案时，根据线槽、电缆梯架的情况，应明确在分支处不能直接采用直角弯头，应采用 135 度弯头，在加工订货时，要求厂家加工相应的 135 度弯头，在大面积施工时，应确保采用 135 度弯头过度。

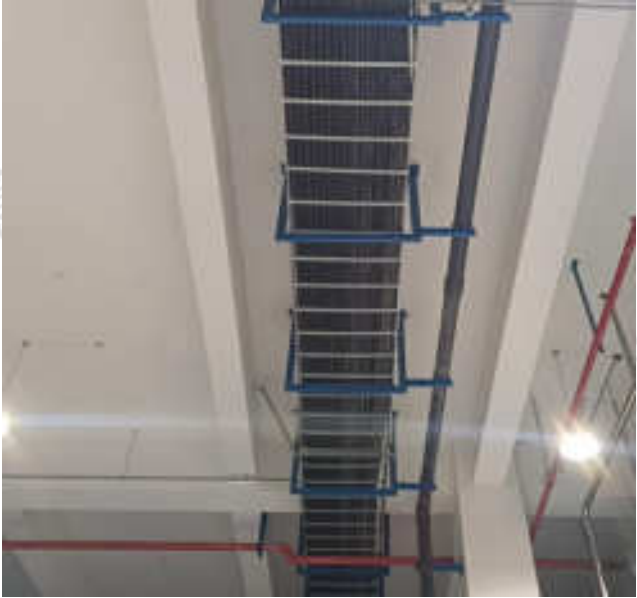
| | <p>1、现象<br/>（1）线槽的直线段线槽长度超过 30m 未设置伸缩节。</p> <p>2、原因分析<br/>（1）施工前，未对直线段线槽长度进行测量，设计图纸中未明确伸缩节设置位置。<br/>（2）施工中忽略伸缩节设置。</p> |

| <b>规范标准<br/>要 求</b> | <p>《建筑电气工程施工质量验收规范》GB50310 第 11.2.1 条规定：当直线段钢制或塑料梯架、托架和槽盒长度超过 30m, 铝合金或玻璃钢制梯架、托盘和槽盒长度超过 15m 时，应设置伸缩节；当梯架、托盘和槽盒跨越建筑物伸缩缝时，应设置补偿装置。。</p> |

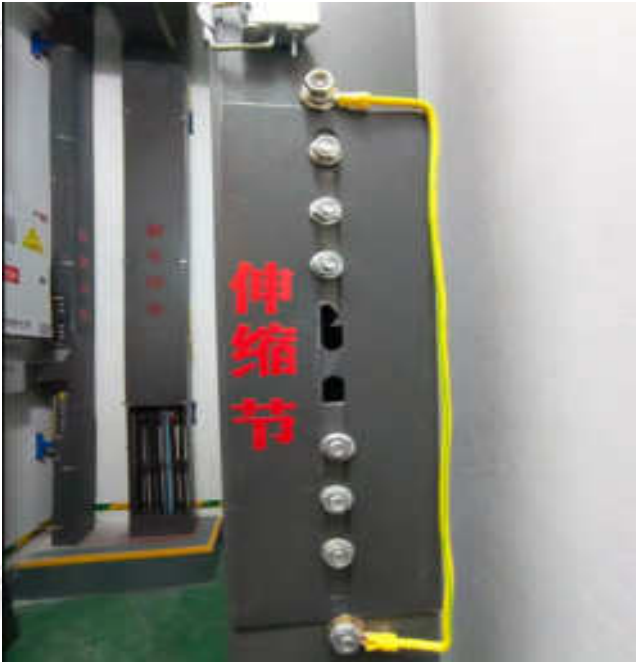
| | <p>1、防治措施<br/>（1）在设计图纸中测量出直线段线槽长度，如直线段长度超过 30m，应以 30m 为间距定制伸缩节，并在图纸中做好标记，向技术工人做好交底，确保伸缩节安装到位。</p> |

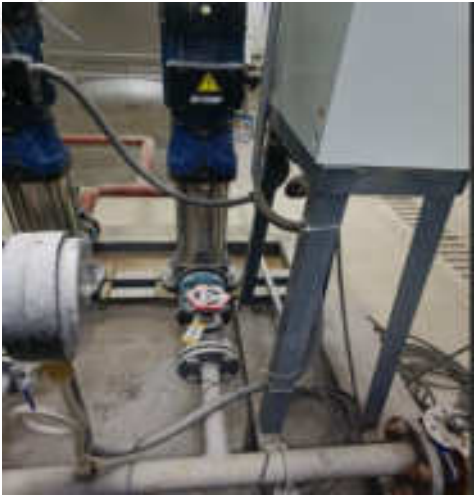
| | <p>1、现象</p> <p>(1) 镀锌钢导管上未采用专用接地卡，而是焊接连接保护导体。</p> <p>(2) 镀锌钢管、可弯曲金属导管和金属柔性导管连接未采用专用接地卡。</p> <p>(3) 镀锌钢管、可弯曲钢导管和金属柔性短管在墙内埋设。</p> <p>2、原因分析</p> <p>(1) 技术工人不了解镀锌钢管上不应焊接连接保护导体。</p> <p>(2) 施工未采购专用接地卡。</p> <p>(3) 不知道镀锌钢管、可弯曲钢导管和金属柔性短管不能在墙内暗埋。</p> |

| <p><b>规范标准<br/>要 求</b></p> | <p>《建筑电气工程施工质量验收规范》GB50310 第 12.1.1 条规定：金属导管应与保护导体可靠连接，并符合下列规定：1 镀锌钢导管、可弯曲金属导管和金属柔性导管不得熔焊连接；当非镀锌钢钢管采用螺纹连接时，连接处两端应熔焊连接保护连接导体；镀锌钢导管、可弯曲钢导管和金属柔性导管连接处的两端宜采用专用接地卡固定保护连接导体.6 以专用接地卡固定的保护连接导体应为软导线，截面积不小于 <math>4\text{mm}^2</math>；以熔焊焊接的保护连接导体宜为圆钢，直径不应小于 <math>6\text{mm}</math>，搭接长度不小于 <math>6D</math>。</p> |

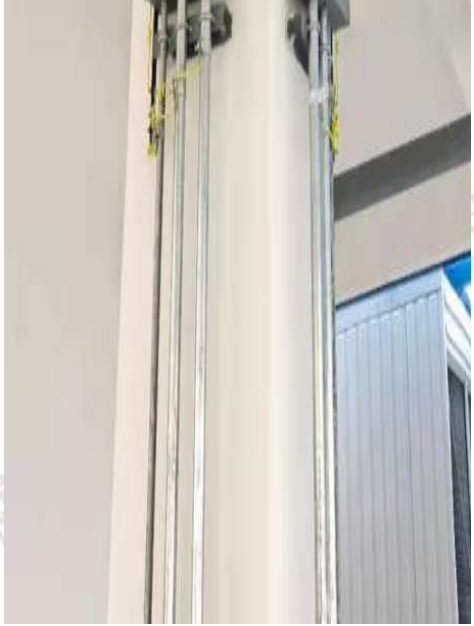
| | <p>1、防治措施</p> <p>(1) 镀锌钢导管、可弯曲金属导管和金属柔性导管不得与保护导体熔焊连接。</p> <p>(2) 当非镀锌钢钢管采用螺纹连接时，连接处两端应熔焊连接保护连接导体。</p> <p>(3) 镀锌钢导管、可弯曲钢导管和金属柔性导管连接处的两端宜采用专用接地卡固定保护连接导体。</p> <p>(4) 以专用接地卡固定的保护连接导体应为软导线，截面积不小于 <math>4\text{mm}^2</math>。</p> <p>(5) 以熔焊焊接的保护连接导体宜为圆钢，直径不应小于 <math>6\text{mm}</math>，搭接长度不小于 <math>6D</math>。</p> <p>(6) 墙体内只允许埋设塑料导管，镀锌钢管、可弯曲钢导管和金属柔性短管不能在墙内暗埋。</p> |

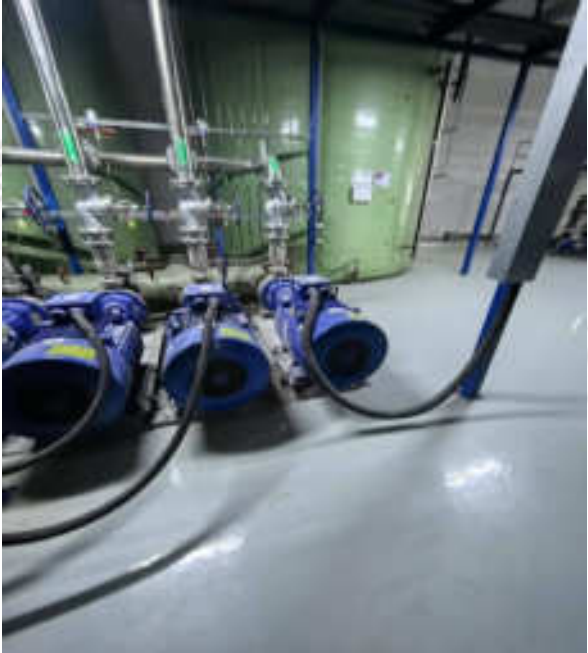
| | <p>1、现象</p> <p>（1）刚性导管经柔性导管与电气设备、器具连接时，柔性导管长度过长，动力工程中超过了 0.8m，在照明工程中超过了 1.2m。</p> <p>2、原因分析</p> <p>（1）刚性导管接口位置不准确，离设备接口过远。</p> <p>（2）接地导线埋设不规范，离设备端较远。</p> |

| <p><b>规范标准要 求</b></p> | <p>《建筑电气工程施工质量验收规范》GB50310 第 12.2.8 条规定：可弯曲金属导管与柔性导管敷设应符合下列规定：1 刚性导管经柔性导管与电气设备、器具连接时，柔性导管的长度在动力工程中不宜大于 0.8m，在照明工程中不宜大于 1.2m。 5 可弯曲金属导管和金属柔性导管不应做保护导体的连接导体。</p> |

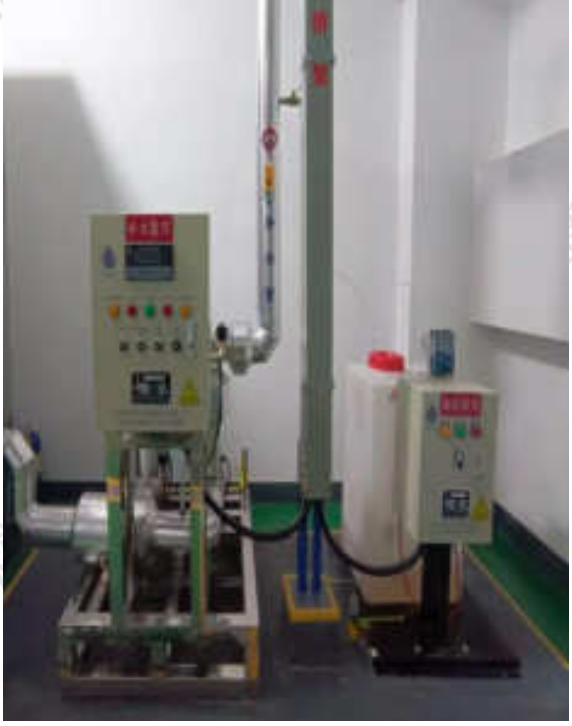
| | <p>1、防治措施</p> <p>（1）刚性导管经柔性导管与电气设备、器具连接时，柔性导管的长度在动力工程中不宜大于 0.8m，在照明工程中不宜大于 1.2m。</p> <p>（2）可弯曲金属导管和金属柔性导管不应做保护导体的连接导体。镀锌钢管可以做保护导体的连接导体。</p> |

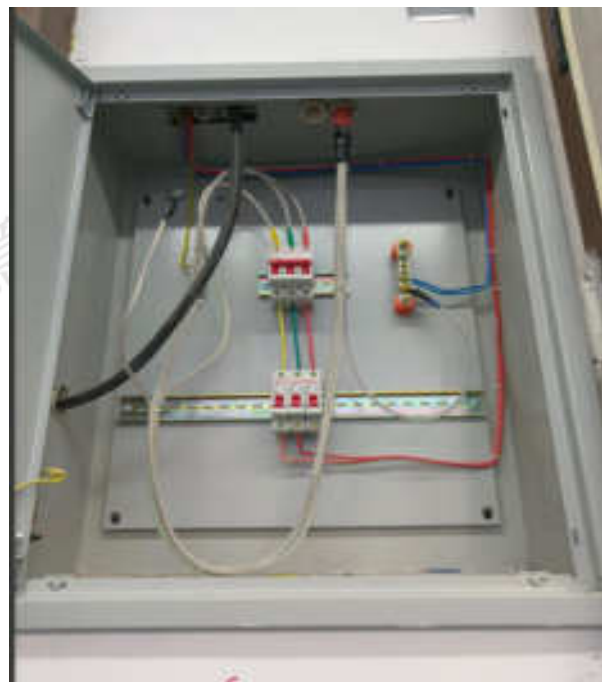
#### 1、现象

(1) 管口插入箱、盒内长度不一致，缺管口配件。

(2) 管接口不严密，有漏、渗水现象。

(3) 连接套管与导管不配套，大小不一，使连接不紧密。

| 规范标准要求 | 《建筑电气工程施工质量验收规范》GB50310 第 14.2.2 条规定：绝缘导线穿管前，应清除管内杂物盒积水，绝缘导线传入导管的管口在穿线前应装设护线口。 |

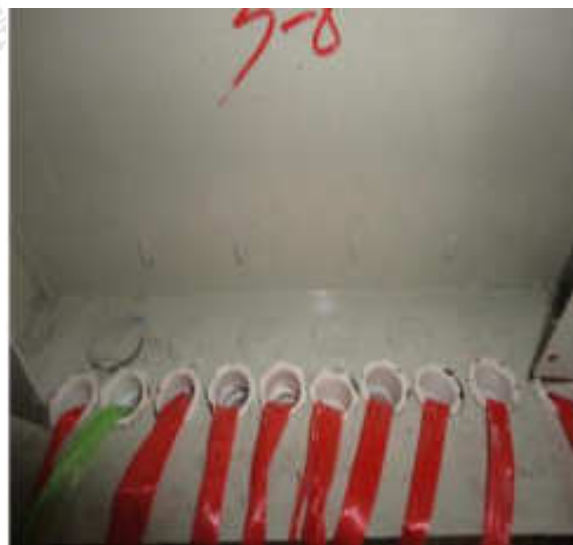
#### 1、防治措施

(1) 导管如箱、盒时，可在外部加锁母；吊顶、木结构内配管时必须在箱、盒内外用锁紧螺母锁住。

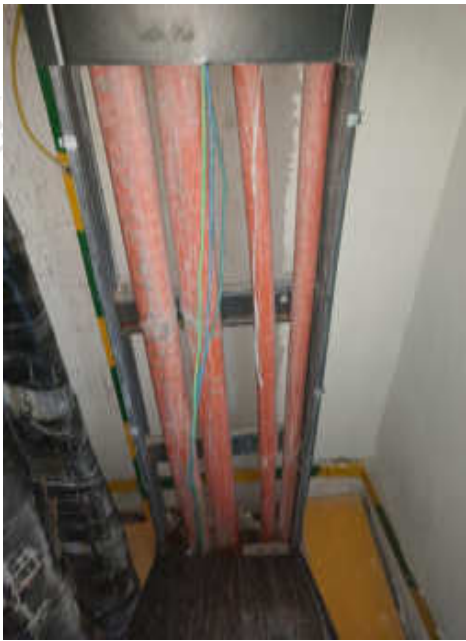
| | <p>1、现象</p> <p>(1) 同一槽盒内同时敷设绝缘导线和电缆，绝缘导线未穿管保护。</p> <p>(2) 线槽内导线未固定好。</p> <p>(3) 线槽内导线敷设太多。</p> <p>(4) 强电与弱电的导线或不同回路有抗干扰要求的导线，敷设在同一槽内。</p> <p>2、原因分析</p> <p>(1) 线槽内有接头，降低可靠性，存在安全隐患。</p> <p>(2) 线槽内导线杂乱产生的原因是施工图考虑不周，或施工中线路随意增加造成，线槽内布线完毕，未及时进行整理，造成布线混乱。</p> <p>(3) 设计符合要求，但余量不多，后增加的线路较多。</p> <p>(4) 后期消防与智能电气增加较多导线，未独立设置槽盒，造成导线与电缆同槽。</p> |

| <b>规范标准<br/>要 求</b> | <p>《建筑电气工程施工质量验收规范》GB50310 第 14.2.5-1 条规定：1 同一槽盒内不宜同时敷设绝缘导线和电缆。2 同一路径无防干扰要求的线路，可敷设于同一槽盒内；槽盒内的绝缘导线总截面积(包括外护层)不应超过槽盒内截面积的 40%，且载流导体不宜超过 30 根。</p> |

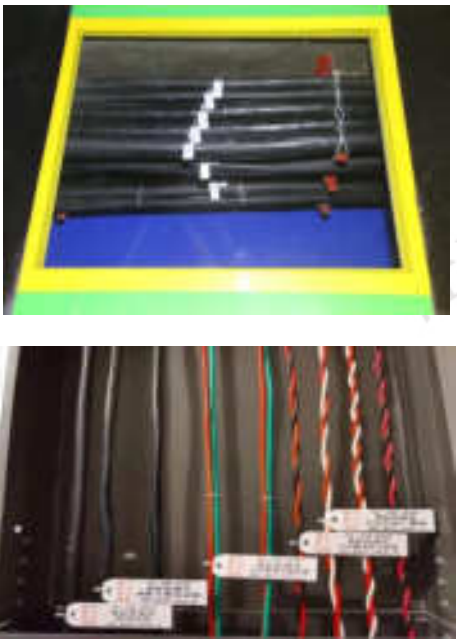
| | <p>1、防治措施</p> <p>(1) 线槽内导线不应有接头，接头应放在接线盒、箱内。</p> <p>(2) 金属线槽内敷线时，应先将导线拉直、理顺，从始端到终端、先干线后支线，不应出现挤压背扣、扭结、损伤导线现象。</p> <p>(3) 导线按回路编号，分段绑扎成束，绑扎可以采用尼龙绑扎带或带皮导线。</p> <p>(4) 导线不得阻碍盖板和裸露出线槽。</p> <p>(5) 同一槽盒内不宜同时敷设绝缘导线和电缆。</p> <p>(6) 同一路径无防干扰要求的线路，可敷设于同一槽盒内。</p> <p>(7) 槽盒内的绝缘导线总截面积(包括外护层)不应超过槽盒内截面积的 40%，且载流导体不宜超过 30 根。</p> |

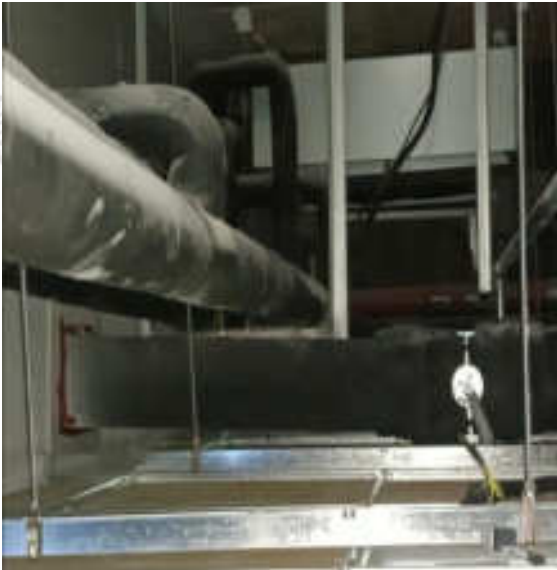
| | <p>1、现象</p> <p>(1) 吊顶内屋面板预留接线盒至灯具部位导线未安装柔性导管，导线明露。</p> <p>(2) 虽安装了柔性导管，但长度不够，柔性导管与灯具壳体之间未采用专用接头，部分导线依然裸露。</p> <p>(3) 灯具接头明露</p> <p>(4) 导线与灯具接线点在导管内，而非灯具端子处或接线盒内。</p> <p>2、原因分析</p> <p>(1) 粗心大意，不明确安装位置，柔性导管长度不够。</p> <p>(2) 有的射灯，变压器和灯具是分离的，造成导线和接头明露。</p> |

| <b>规范标准<br/>要 求</b> | <p>《建筑电气工程施工质量验收规范》GB50310 第 18.1.4 条规定：由接线盒引至嵌入式灯具或灯槽的绝缘导线应符合规定：1 绝缘导线应采用柔性导管保护，不得裸露，且不应在灯槽内明敷；2 柔性导管与灯具壳体应采用专用接头连接。第 3.3.9-7 条规定：吊顶内配管前，吊顶上的灯位及电气器具位置应先进行放样，并应与土建及各专业施工协调配合。第 14.2.1 条规定：除塑料护套线外，绝缘导线应采取导管或槽盒保护，不可外露明敷。。</p> |

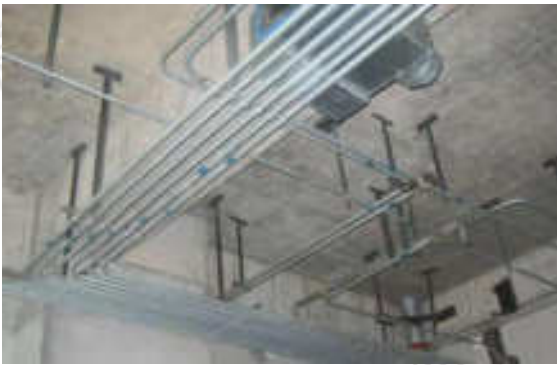
| | <p>1、防治措施</p> <p>(1) 配管下料要认真实测，保证导管长度。</p> <p>(2) 应定制柔性导管与灯具专用接口，保证柔性导管与灯具可靠连接。</p> <p>(3) 灯具订货前，对灯具样品进行确认。如不能满足不明露导线要求，应明确提出，要求厂家采取适当措施。</p> <p>(4) 灯具接线位置应在灯具端子板上，对明露的导线和接头，增加接线盒，在接线盒内接线，不应在柔性导管内作导线接头。</p> |

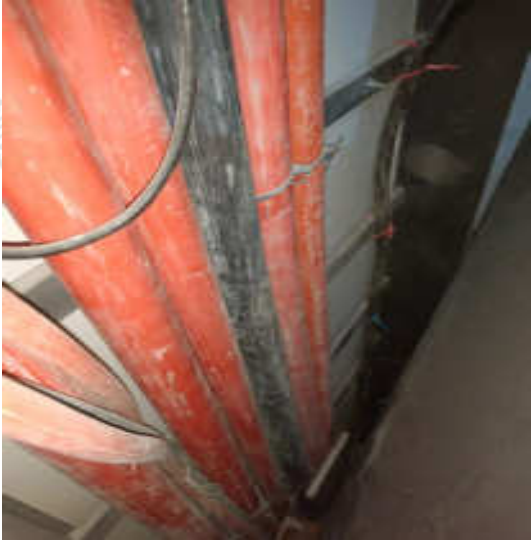
| | <p>1、现象</p> <ul style="list-style-type: none"> <li>（1）竖井垂直敷设电缆固定支架间距过大。</li> <li>（2）电缆未做防坠落处理。</li> <li>（3）穿越楼板孔洞未作挡水沿及防火处理。</li> </ul> <p>2、原因分析</p> <ul style="list-style-type: none"> <li>（1）支架安装时未进行认真定位。</li> <li>（2）电缆未按要求做防下坠处理。</li> <li>（3）穿越楼板处未作挡水沿，未做防火封堵。</li> </ul> |

| <p><b>规范标准<br/>要 求</b></p> | <p>《建筑电气工程施工质量验收规范》GB50310 第 13.2.2 条规定：1 电缆的敷设排列应顺直、整齐，并宜少交叉。3 在电缆沟或电气竖井内垂直敷设或大于 45 度倾斜敷设电缆应在每个支架上固定；4 在梯架、托盘或槽盒内大于 45 度倾斜敷设的电缆每隔 2m 固定，水平敷设的电缆，首尾两端、转弯两侧及每隔 5m-10m 处应设固定点。9 电缆出入电缆梯架、托盘、槽盒及配电（控制）柜、台、箱、盘处应做固定。</p> |

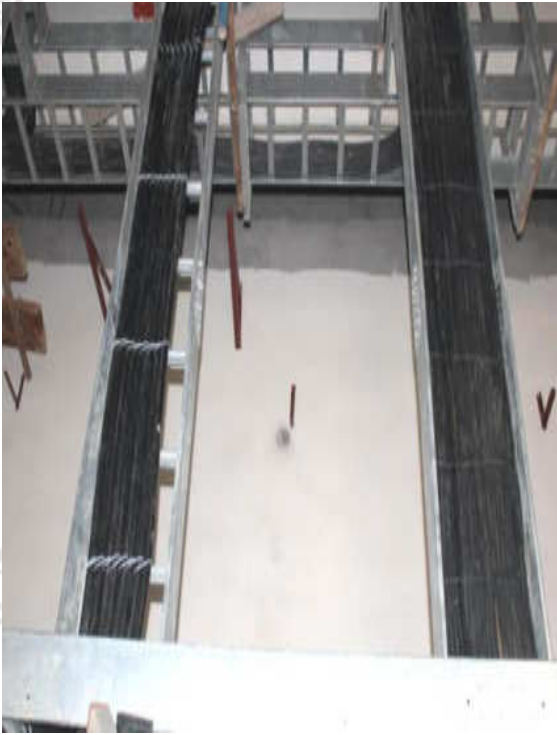
| | <p>1、防治措施</p> <ul style="list-style-type: none"> <li>（1）根据楼层高度及规范规定找好支架间距。</li> <li>（2）在电缆沟或电气竖井内垂直敷设或大于 45 度倾斜敷设电缆应在每个支架上固定。</li> <li>（3）在梯架、托盘或槽盒内大于 45 度倾斜敷设的电缆每隔 2m 固定，水平敷设的电缆，首尾两端、转弯两侧及每隔 5m-10m 处应设固定点。</li> <li>（4）电缆出入电缆梯架、托盘、槽盒及配电（控制）柜、台、箱、盘处应做固定。</li> </ul> |

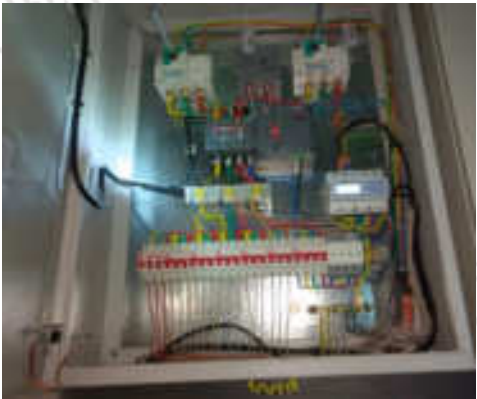
| | <p>1、现象</p> <ul style="list-style-type: none"> <li>(1) 箱柜内压接点压接松动，造成虚接。</li> <li>(2) 走线乱，一个压接点，压接多根导线。</li> <li>(3) 多股软线不搪锡或不做端子压接。</li> <li>(4) 压接导线盘圈方向不正确，造成压接不牢。</li> </ul> <p>2、原因分析</p> <ul style="list-style-type: none"> <li>(1) 电工在操作过程中未按照规范施工，压线完成后，质检人员未进行复查。</li> </ul> |

| <p><b>规范标准<br/>要 求</b></p> | <p>《建筑电气工程施工质量验收规范》GB50310 第 17.2.2 条规定：1 截面积在 <math>10\text{mm}^2</math> 以下的单股铜芯线和单股/铝合金芯线可直接与设备或器具的端子连接。2 截面积在 <math>2.5\text{mm}^2</math> 以下的多芯铜芯线应接续端子或拧紧搪锡后再与设备或器具的端子连接。3 截面积大于 <math>2.5\text{mm}^2</math> 的多芯铜芯线，除设备自带插接式端子外，应接续端子后与设备或器具的端子连接；多芯铜芯线与插接式端子连接前，端部应拧紧搪锡。每个设备或器具的端子接线不多于 2 根导线或 2 个导线端子。</p> |

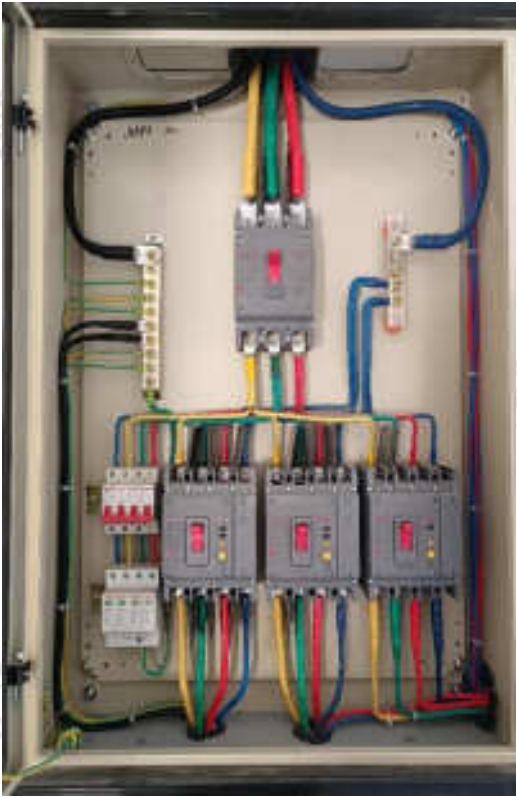
| | <p>1、防治措施</p> <ul style="list-style-type: none"> <li>(1) 配电箱内配线排列应整齐，导线长度要留有规定的余量，多根导线应按之路使用尼龙绑扎带绑扎成束，固定美观。</li> <li>(2) 压线尽量避免双线接点，端子数量不足插入压线端子的导线数量不应超过两根。</li> <li>(3) 如有双线接点时，顶丝压接双线直径不相等时应搪锡后再压接，螺钉压接双线间应加平垫，螺母部位加平垫与弹簧垫。</li> <li>(4) 截面积在 <math>10\text{mm}^2</math> 以下的单股铜芯线和单股/铝合金芯线可直接与设备或器具的端子连接。</li> <li>(5) 截面积在 <math>2.5\text{mm}^2</math> 以下的多芯铜芯线应接续端子或拧紧搪锡后再与设备或器具的端子连接。</li> <li>(6) 截面积大于 <math>2.5\text{mm}^2</math> 的多芯铜芯线，除设备自带插接式端子外，应接续端子后与设备或器具的端子连接；多芯铜芯线与插接式端子连接前，端部应拧紧搪锡。</li> <li>(7) 导线压接端子时，不得减少导线股数。</li> </ul> |

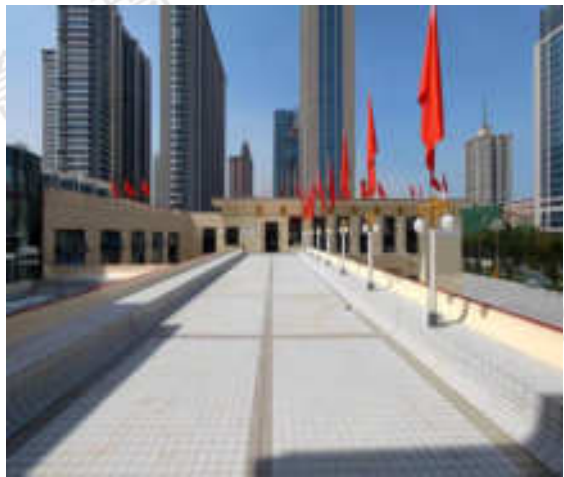
| | <p>1、现象</p> <p>（1）建筑工程上采用的灯具大部分为一类灯具，如格栅灯、盒式荧光灯、筒灯等，其外漏可导电部分未连接 PE 线。</p> <p>（2）室外景观灯安装高度低于 2.5m。</p> <p>2、原因分析</p> <p>（1）不熟悉规范，认为只有当灯具安装高度低于 2.4m 时才需要接地。规范规定只要是一类灯具不管安装高度多少，都要接地。</p> <p>（2）认为通廊属于内廊，灯具可以低于 2.5m。</p> |

| <p><b>规范标准<br/>要 求</b></p> | <p>《建筑电气工程施工质量验收规范》GB50310 第 18.1.6 条规定：除采用安全电压以外，当设计无要求时敞开式灯具的灯头对地面距离应大于 2.5m。第 18.1.8 庭院灯、建筑物附属路灯应符合下列规定：灯具接线盒应采用防护等级不小于 IPX5 的防水接线盒，盒盖防水密封垫应齐全完整。灯杆的检修门应采用防水措施，且闭锁防盗装置完好。GB50034 第 7.2.12 规定：当采用一类灯具时，灯具的外露可导电部分应可靠接地。</p> |

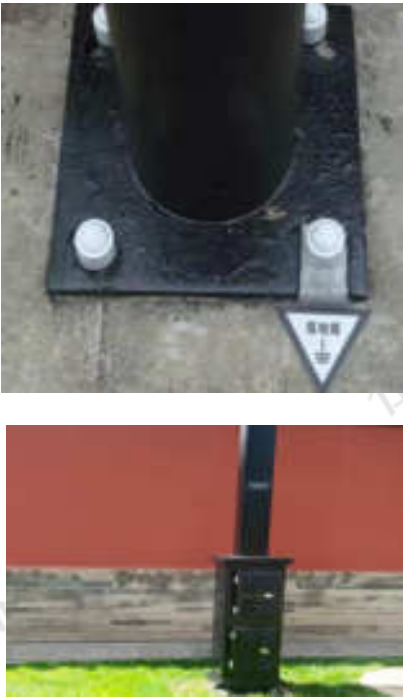
| | <p>1、防治措施</p> <p>（1）除采用安全电压以外，当设计无要求时敞开式灯具的灯头对地面距离应大于 2.5m。</p> <p>（2）庭院灯、建筑物附属路灯应符合下列规定：灯具接线盒应采用防护等级不小于 IPX5 的防水接线盒，盒盖防水密封垫应齐全完整。灯杆的检修门应采用防水措施，且闭锁防盗装置完好。</p> <p>（3）当采用一类灯具时，灯具的外露可导电部分应可靠接地。</p> |

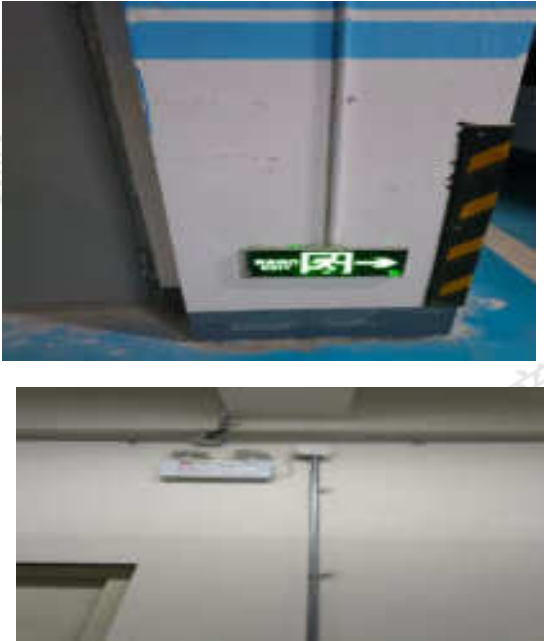
| | <p>1、现象</p> <ul style="list-style-type: none"> <li>（1）疏散指示标志灯周围设置容易混同疏散标志灯的其他标志牌。</li> <li>（2）安全出口标志灯的安装高度低于 2m</li> <li>（3）消防应急照明灯采用插座供电，插座无标识。</li> <li>（4）楼梯间安全通道指示灯采用玻璃面板。</li> </ul> <p>2、原因分析</p> <ul style="list-style-type: none"> <li>（1）设计上未明确灯具的安装高度、间距，对明敷线路未强调需穿管保护。</li> <li>（2）设计未标明线路需采用耐火电线、电缆等。</li> <li>（3）设计上有明确要求，但施工人员未按设计施工。</li> </ul> |

| <b>规范标准<br/>要 求</b> | <p>《建筑电气工程施工质量验收规范》GB50310 第 19.1.1 条规定：专用灯具的一类灯具外露可导电部分必须用铜芯软导线与保护导体可靠连接，连接处应设置接地标识，铜芯软导线的截面积应与灯具的电源线截面积相同。</p> <p>第 19.1.3-6 规定：疏散指示标志灯的设置不应影响正常通行，且不应在其周围设置容易混同疏散标志灯的其他标志牌。第 20.1.2 条规定：不间断电源插座及应急电源插座应设置标识。</p> |

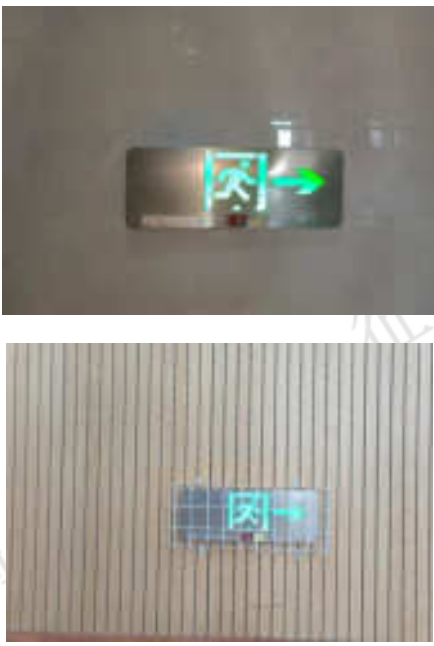
| | <p>1、防治措施</p> <ul style="list-style-type: none"> <li>（1）设计对灯具的安装位置、高度、间距应明确并符合规范要求，线路敷设中的电线、电缆防火等级和线路保护措施等都应注明。</li> <li>（2）施工人员应熟悉规范。</li> <li>（3）消防应急照明灯不采用插座供电。</li> <li>（4）靠近地面的安全通道指示灯不能采用玻璃面板。</li> </ul> |

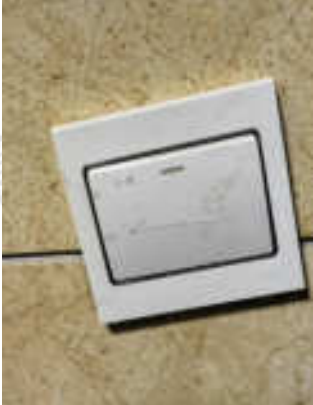
| | <p>1、现象</p> <ul style="list-style-type: none"> <li>（1）插座盒内不干净，有灰渣，开关插座周边抹灰不齐整。</li> <li>（2）安装好的开关、插座面板被喷浆弄脏。</li> <li>（3）开关面板安装不牢。</li> <li>（4）不同类别、不同电压等级的插座安装在同一场所，无明显区别。</li> <li>（5）开关盒内电源间火线的颜色选择不正确，相线未经开关控制。</li> <li>（6）多联开关内各开关间电源线在盒内拱接。</li> <li>（7）同一单位工程的开关，通断方向位置不一致。</li> </ul> <p>2、原因分析</p> <ul style="list-style-type: none"> <li>（1）由于预埋接线盒偏位引起开关、插座安装偏位，施工过程中对位置要求重视不够，使其中心位置、水平、直线度超出规定值。</li> <li>（2）对灯具接线、导线连接、导线包扎，导线不应承受较大外力及导线敷设等工艺要求和操作规程不熟悉，安装方法没中掌握好。</li> </ul> |

| <b>规范标准<br/>要 求</b> | <p>《建筑电气工程施工质量验收规范》GB50310 第 20.2.1 条规定：暗装的插座盒或开关盒应与饰面平齐，盒内干净整洁，无锈蚀，绝缘导线不得裸露在装饰层内；面板应紧贴饰面、四周无缝隙、安装牢固，表面光滑、无碎裂、划伤，装饰帽（板）齐全。</p> |

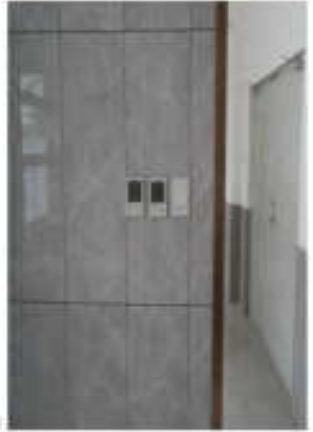
| | <p>1、防治措施</p> <ul style="list-style-type: none"> <li>（1）电气预埋施工要定位准确，全程放线调整、控制，减少随意性。</li> <li>（2）多联开关插座内各接电之间电源线连接时不应拱接，分支线与总线应改为爪形连接，搪锡包扎后放于接线盒内，保证各接点的可靠性。</li> <li>（3）同一建筑物、构筑物的开关采用同一系列产品，开关的通断位置一致，操作灵活、接触可靠。</li> <li>（4）灯具的相线经开关控制。</li> </ul> |

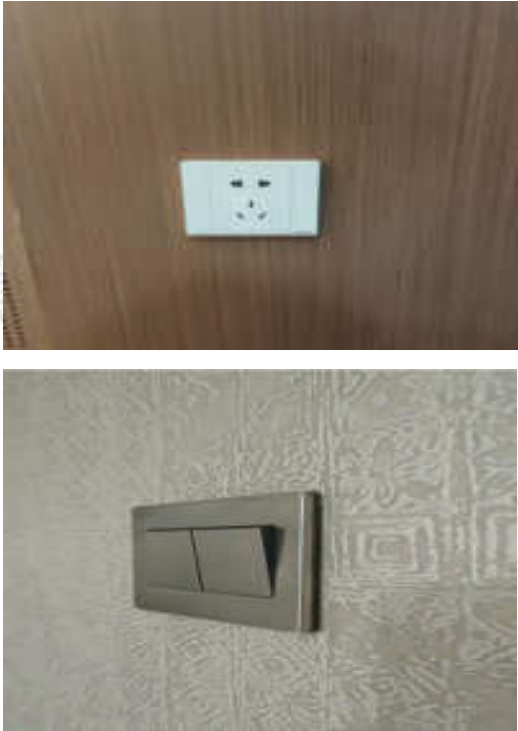
| <p>The top photograph shows a white electrical outlet installed on a dark wood-grain surface. The bottom photograph shows a white light switch installed on a light-colored, textured wall.</p> | <p>1、现象</p> <p>（1）在木质饰面或软包等可燃饰面上安装开关、插座面板，未加装防火垫，使得面板与饰面紧密接触，无防火措施。</p> <p>2、原因分析</p> <p>（1）电气专业在施工前未明确饰面材料，忽略防火处理方法，或者未向工人做好交底，忽略了防火垫的加装。</p> |

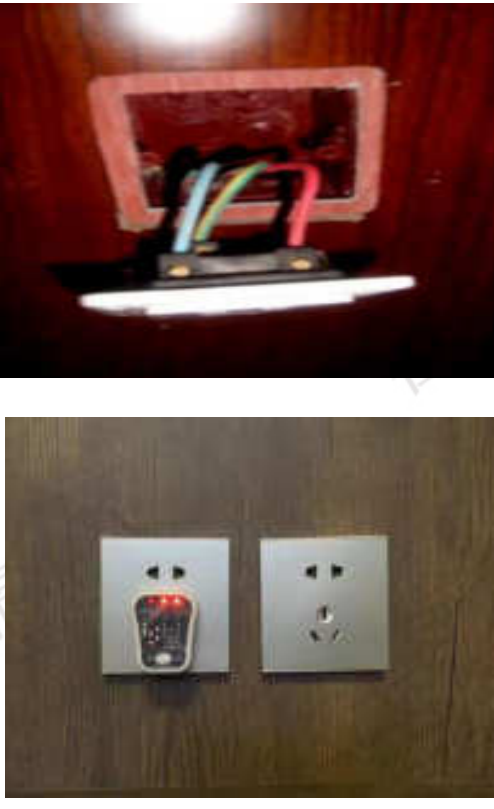
| <p>The top photograph shows the internal wiring of an outlet being installed, with a fire pad visible behind the mounting plate. The bottom photograph shows two electrical outlets installed on a wood-grain surface, with a fire pad visible behind the left one.</p> | <p>1、防治措施</p> <p>（1）与土建专业进行沟通，明确饰面材料，确定防火处理方法。</p> <p>（2）在安装导轨支架、缓冲器、栅栏时应注意保护防水层，一旦防水层破坏，应及时修补。</p> <p>（3）明确饰面材料，安排采购防火垫，在安装面板时将防火垫垫在面板与饰面的接缝处，顺次安装螺栓，将垫压紧。</p> |

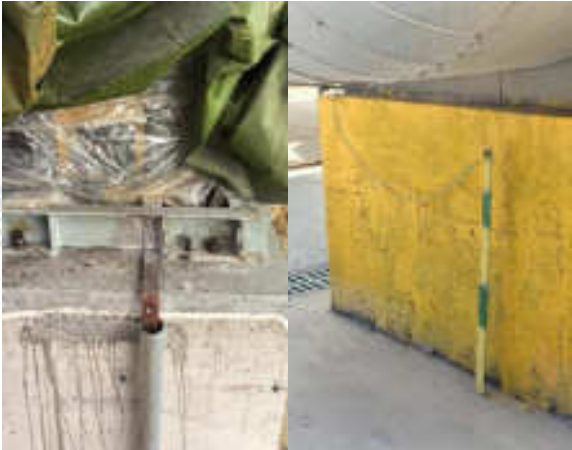
| | <p>1、现象</p> <p>(1) 设备接地引下线未固定，不垂直，与设备采用了焊接连接，损坏了镀锌层。</p> <p>(2) 保护管管口未封堵。</p> <p>2、原因分析</p> <p>(1) 接地线末端未预先打孔，作为接地连接丝接点。</p> <p>(2) 未穿线管，线管无封堵。</p> |

| <b>规范标准<br/>要 求</b> | 《建筑电气工程施工质量验收规范》GB50310 第 7.1.6 条规定：发电机本体和机械部分的外露可导电部分应分别与保护导体可靠连接，并应有标识。 |

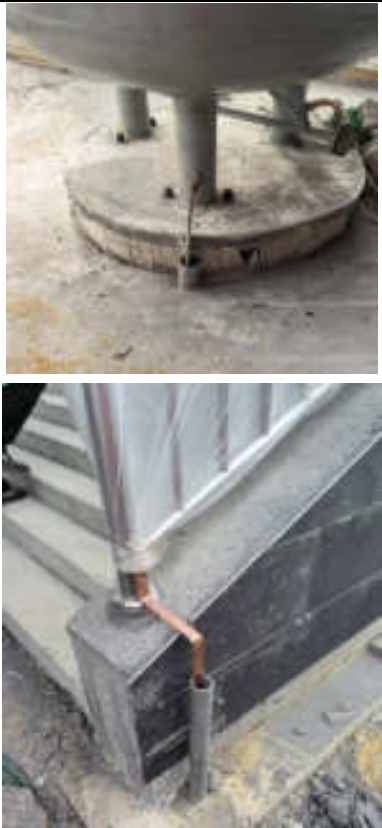
| | <p>1、防治措施</p> <p>(1) 固定接地扁钢截面应不小于 40*4mm。</p> <p>(2) 接地线末端应预先打孔，作为接地连接丝接点。并与设备基础按照 @500 固定在基础上。当采用穿管保护时，应对管口进行封堵。</p> |

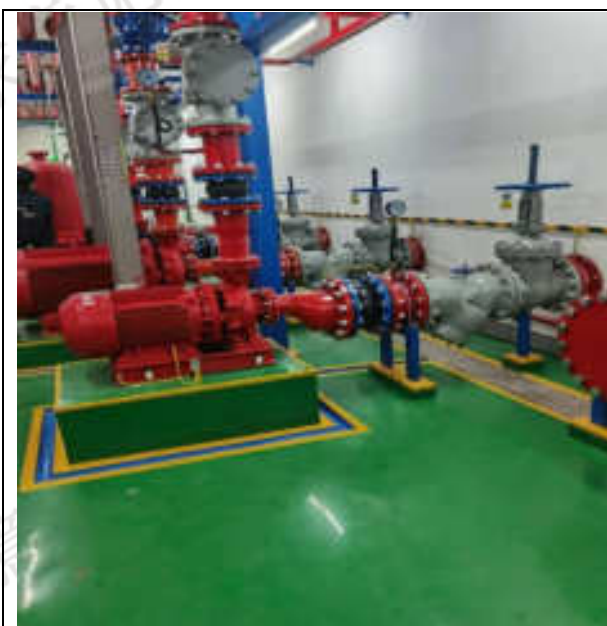
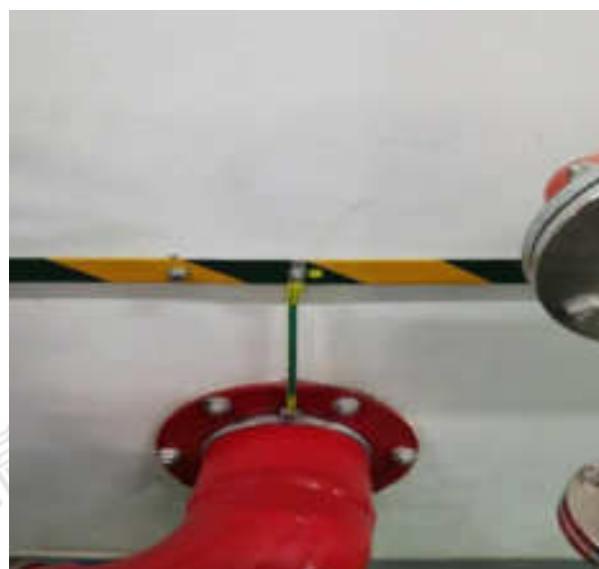
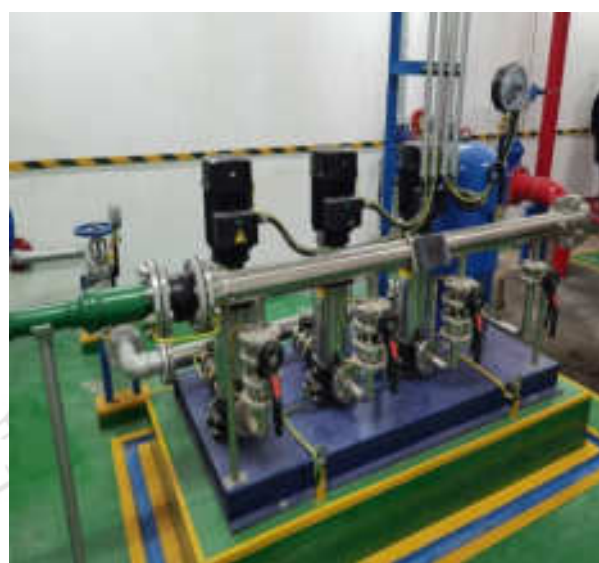
## 2、质量提升

(1) 土建基础施工时，可以预先确定设备接地点位置，将打好孔的设备接地扁钢埋设于设备基础内，隐蔽验收，必要时可以预埋两条接地扁铁。

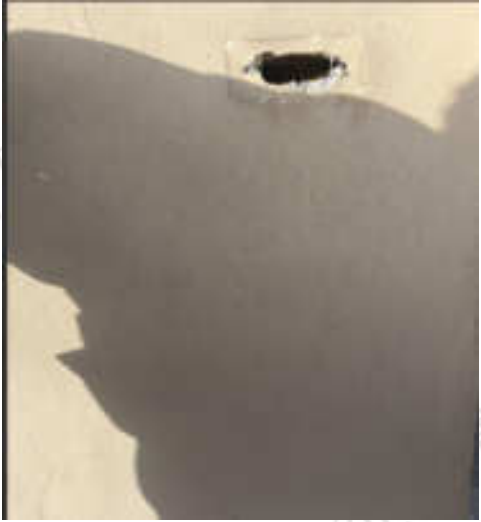
| | <p>1、现象</p> <p>(1) 接地装置的材料品种选择不当; 钢材不是热镀锌产品; 材料的规格、尺寸小。</p> <p>(2) 接地装置未按设计要求 (点数和位置) 设置测试点, 没有在首层预焊出测量接地电阻的测试点。</p> <p>(3) 接地线的截面积偏小或已脱开连接。</p> <p>2、原因分析</p> <p>(1) 未按设计要求选择热镀锌产品。</p> <p>(2) 避雷引下线利用柱内钢筋, 但由于柱子被外墙饰面遮蔽, 没有引出避雷测试点。</p> <p>(3) 接地线截面积较小。</p> |

| <p><b>规范标准要 求</b></p> | <p>《建筑电气工程施工质量验收规范》GB50310 第 22.1.1 条规定: 接地装置在地面以上部分, 应按照设计要求设置测试点, 测试点不应被外墙饰面遮蔽, 且应有明显标识。第 22.2.2 条规定: 接地装置的焊接应采用搭接焊, 除埋设在混凝土中的焊接接头外, 应采取防腐措施, 施焊搭接长度符合规定。</p> |

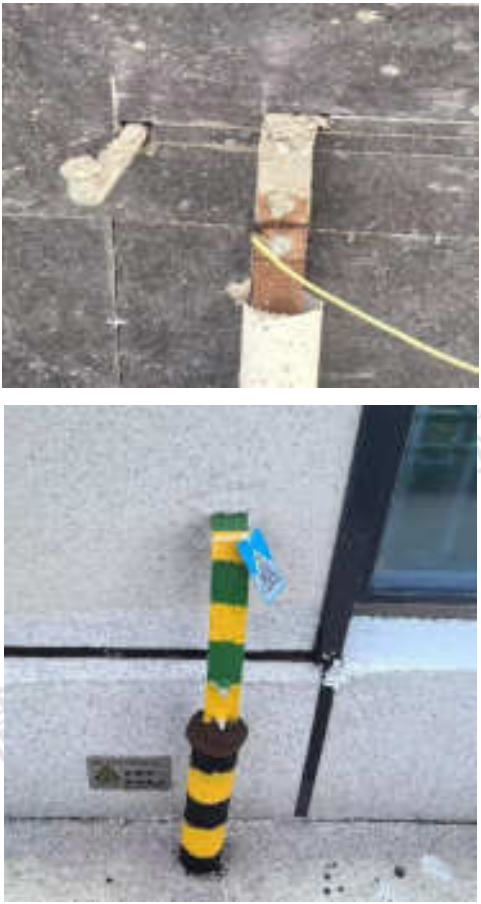
| | <p>1、防治措施</p> <p>(1) 材料采购必须选择热镀锌产品。镀锌圆钢直径应大于、等于 10mm, 镀锌扁钢应大于、等于 40*4mm。</p> <p>(2) 避雷引下线利用柱内钢筋时, 不应被外墙饰面遮蔽, 应提前引出接地电阻测试端子, 引出的避雷测试端子应在建筑物四个角, 离地高度 500mm, 测试端子应预留测试螺丝, 并应明显标识清晰。</p> <p>(3) 接地端子设计无要求时, 宜选用镀锌扁铁, 截面积不应小于 50*5mm。</p> |

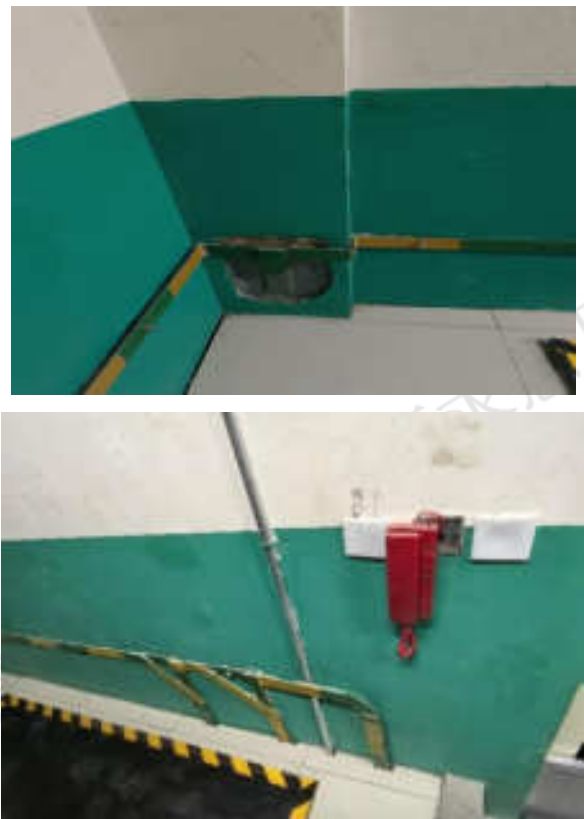
| | <p>1、现象</p> <p>（1）变压器室、高低压配电、室发电机房未设置沿墙接地干线。</p> <p>（2）高低压配电室未设置总等电位箱，电气设备接地不明确。</p> <p>2、原因分析</p> <p>（1）未按规范要求施工。</p> |

| <p>规范标准<br/>要 求</p> | <p>《建筑电气工程施工质量验收规范》GB50310：</p> <p>第 23.1.1 条规定：接地干线应与接地装置可靠连接。</p> <p>第 23.2.2 条规定：明敷的室内接地干线支持件应牢固可靠，支持件间距应均匀，扁形导体支持件固定间距宜为 500mm, 圆形导体支持件固定间距宜为 1000mm, 弯曲部分宜为 0.3m-0.5m。</p> <p>第 23.2.3 条规定：接地干线在穿越墙壁、楼板和地坪处应加套钢管或其他坚固的保护套管，钢套管应与接地干线做电气连通，接地干线敷设完成后保护套管管口应作封堵。</p> <p>第 23.2.6 条规定：室内明敷接地干线安装应符合下列规定：</p> <p>1 敷设位置应便于检查，不应妨碍设备的拆卸、检修和运行巡视，安装高度应符合设计要求。</p> <p>2 当沿建筑物墙壁水平敷设时，与建筑物墙壁间的间隙宜为 10mm-20mm；</p> <p>3 接地干线全长度或区间段及每个连接部位附件的表面，应涂以 15mm-100mm 宽度相等的黄色和绿色相间的条纹标识。</p> <p>4 变压器室、高压配电室、发电机房的接地干线上应设置不少于 2 个临时接地用的接线柱或接地螺栓。</p> |

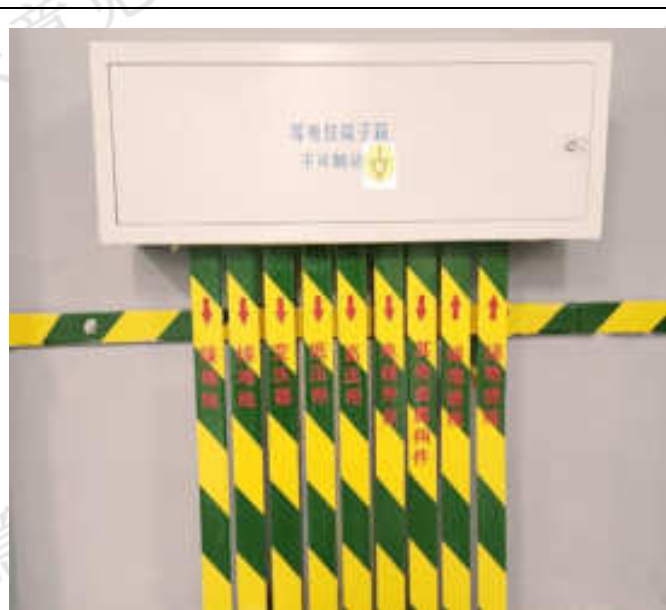
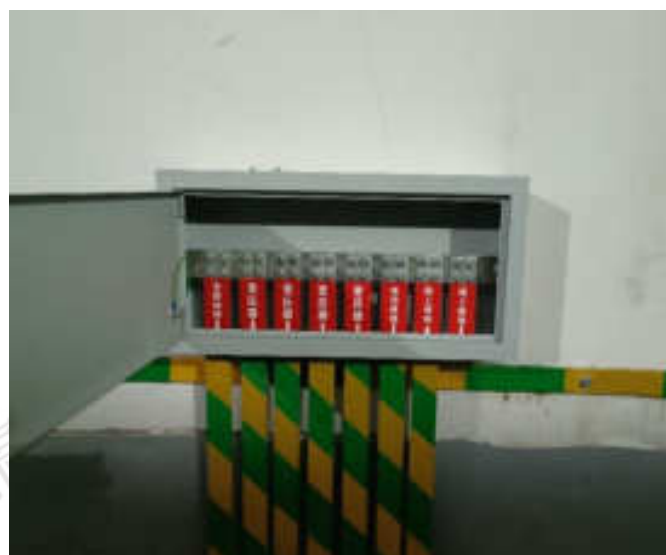
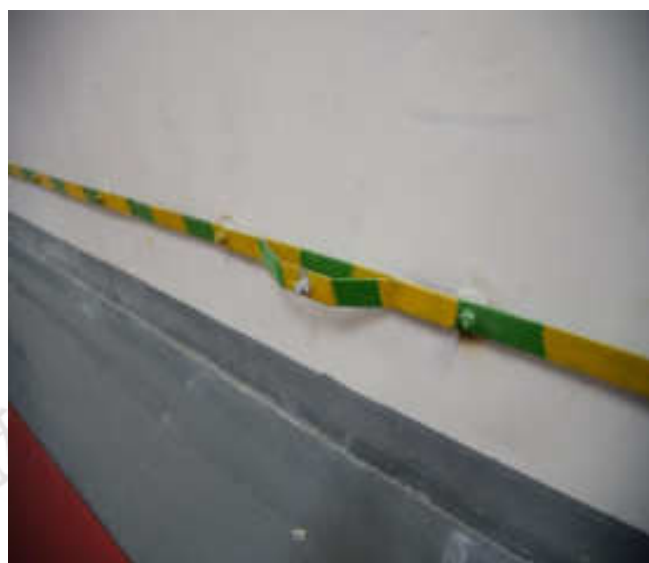
## 1、防治措施

(1) 变压器室、高压配电室、发电机房接地干线应与接地装置可靠连接。

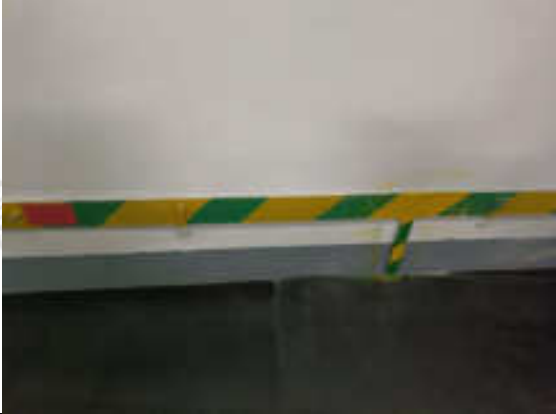
| | <p>1、现象</p> <p>（1）电气竖井内接地干线铺设不规范，未采用丝接连接方式，焊接搭接倍数不足。</p> <p>2、原因分析</p> <p>（1）未按规范要求施工。</p> |

| <b>规范标准要 求</b> | <p>《建筑电气工程施工质量验收规范》GB50310：</p> <p>第 23.1.1 条规定：接地干线应与接地装置可靠连接。</p> <p>第 23.2.2 条规定：明敷的室内接地干线支持件应牢固可靠，支持件间距应均匀，扁形导体支持件固定间距宜为 500mm，圆形导体支持件固定间距宜为 1000mm，弯曲部分宜为 0.3m-0.5m。</p> |

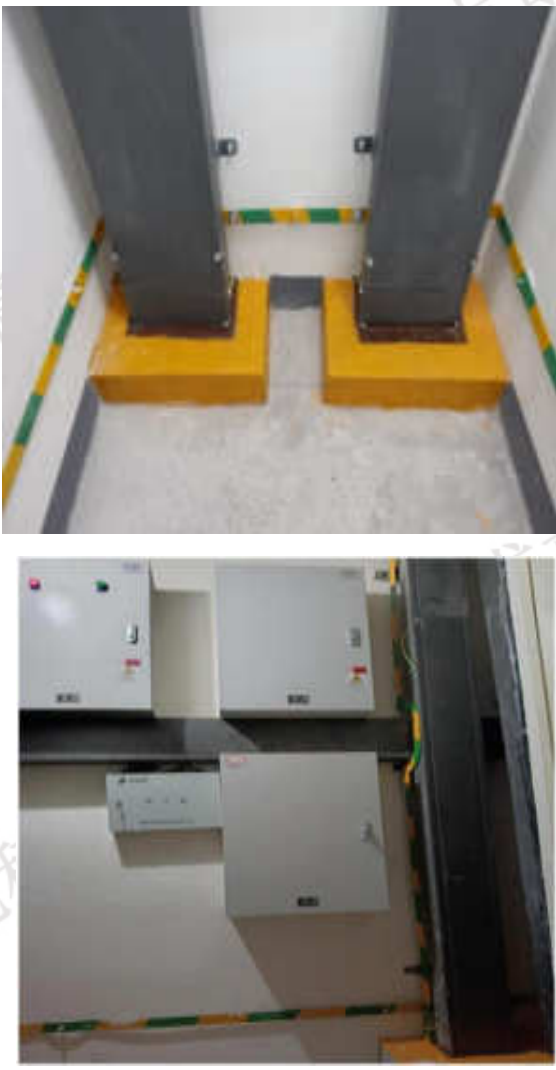
| | <p>1、防治措施</p> <p>（1）电气竖井内宜敷设水平接地干线，与贯通竖井的垂直接地干线可靠连接，垂直接地干线与接地装置可靠相连。电气竖井内设施均应通过水平接地干线可靠接地。</p> |

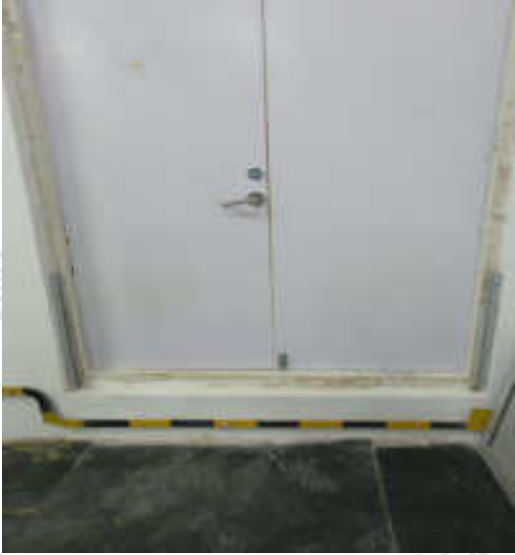
| | <p>1、现象</p> <ul style="list-style-type: none"> <li>(1) 配电室、消控室门口未设置防鼠板；</li> <li>(2) 防鼠板高度不足 500mm。</li> <li>(3) 防鼠板及板框未做等电位跨接。</li> </ul> <p>2、原因分析</p> <ul style="list-style-type: none"> <li>(1) 未掌握规范要求，未按规范要求施工。</li> </ul> |

| <b>规范标准要求</b> | 《20kV 及以下变电所设计规范》GB50053 第 6.2.4 条规定：变压器室、配电室、电容器室等房间应设置防止雨、雪和蛇、鼠等小动物从采光窗、通风窗、门、电缆沟等处进入室内的设施； |

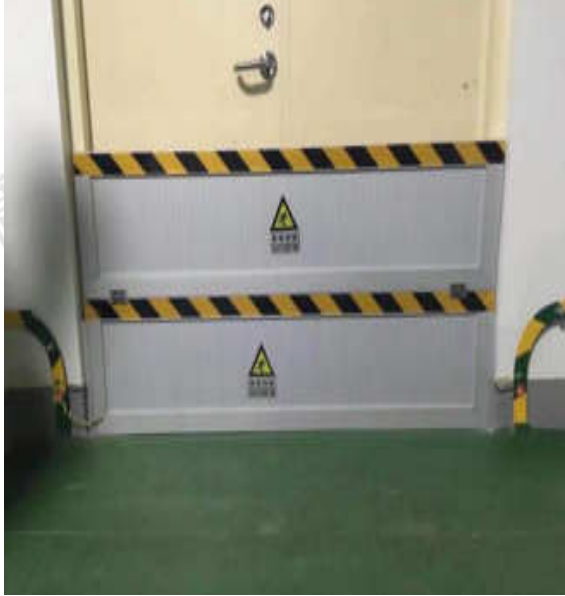
| | <p>1、防治措施</p> <ul style="list-style-type: none"> <li>(1) 配电室、变压器室、电容器室均应设置防鼠板。</li> <li>(2) 防鼠板高度一般不低于 500mm。</li> <li>(3) 挡鼠板应作接地保护。</li> <li>(4) 严格按技术交底实施，并做好过程检查。</li> </ul> |

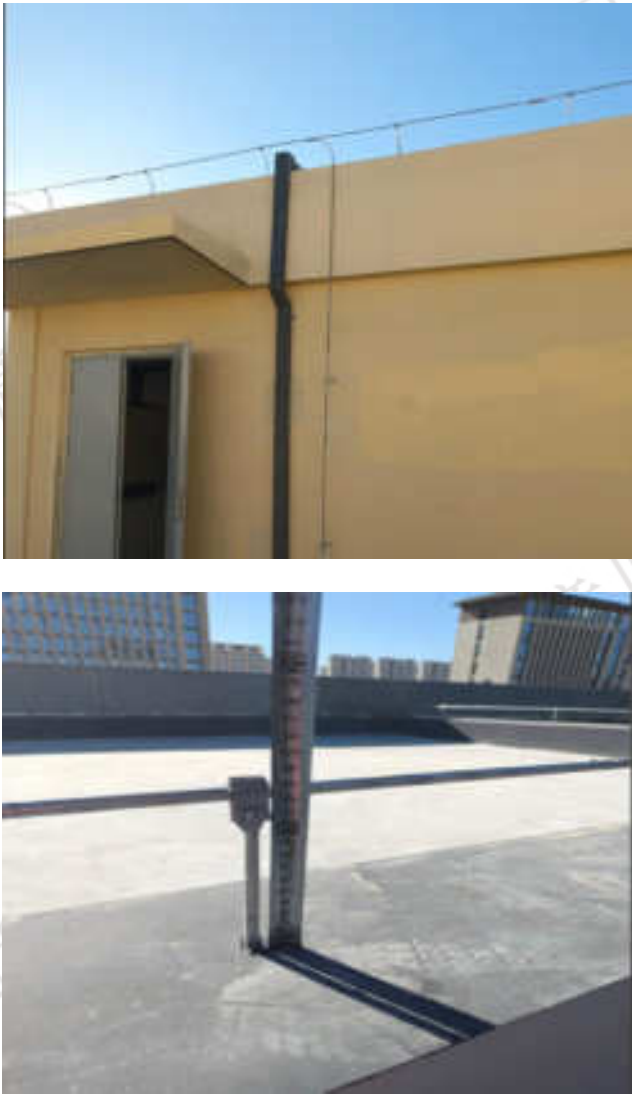
| | <p>1、现象</p> <p>(1) 接闪带整体敷设不顺直，支架高度不符合要求，固定附件不齐全。</p> <p>(2) 焊接点不饱满，不光滑，防腐不良。</p> <p>(3) 避雷带在穿过变形缝处无补偿措施。</p> <p>(4) 接闪带钢筋直径小于 <math>\Phi 10</math>。</p> <p>2、原因分析</p> <p>(1) 施工不认真，支架定位不准确，不熟悉避雷带的安装工艺。</p> <p>(2) 对建筑物结构不清楚，未考虑变形缝对避雷带的影响。</p> <p>(3) 接地材料不合格。</p> <p>(4) 接闪带高度小于 150mm。</p> |

| <p><b>规范标准<br/>要 求</b></p> | <p>《建筑电气工程施工质量验收规范》GB50310</p> <p>第 24.1.3 条规定：接闪器与防雷引下线必须采用焊接或卡接器连接，防雷引下线与接地装置必须采用焊接或螺栓连接。</p> <p>第 24.2.1 条规定：暗敷在建筑物抹灰层内的引下线应有卡钉分段固定；明敷的引下线应平直，无急弯，并应设置专用支架固定，引下线焊接处应刷油漆防腐且无遗漏。</p> <p>第 24.2.5 条规定：接闪线和接闪带安装应符合下列规定：</p> <p>1 安装应平正顺直、无急弯，其固定支架应间距均匀，固定牢固；</p> <p>2 当设计无要求时，固定支架高度不宜小于 150mm，间距采用圆钢时为 1m；</p> <p>3 每个固定支架应能承受 49N 的垂直拉力。</p> |

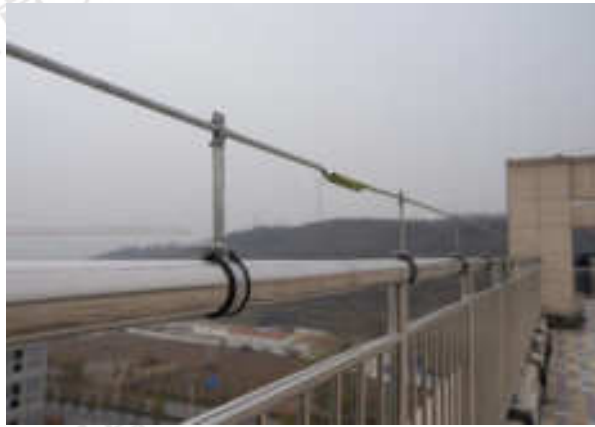
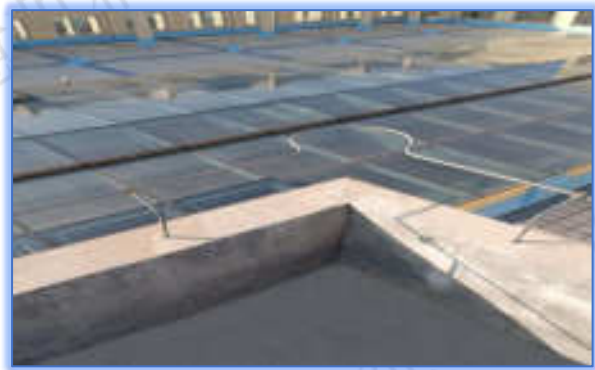
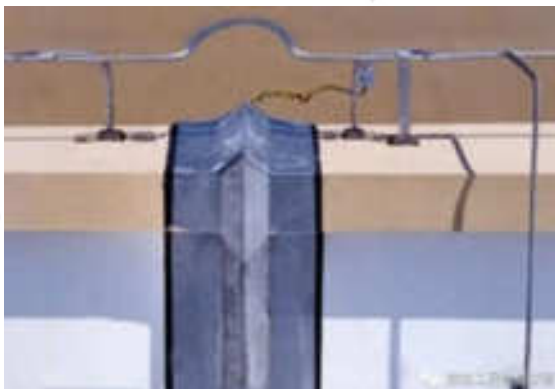
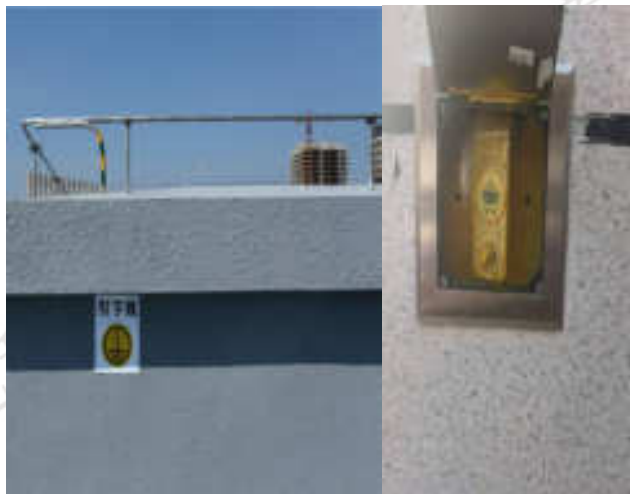
#### 1、防治措施

(1) 接闪带使用的镀锌圆钢应为热镀锌产品，直径应不小于 10mm，并应调直，防止变形、弯曲、折损。

(4) 焊接要求焊缝平整、饱满，搭接倍数为单面焊 12D，双面焊 6D，无明显气孔，咬肉缺陷，焊接面应打磨平整，刷防锈漆、银粉漆罩面。

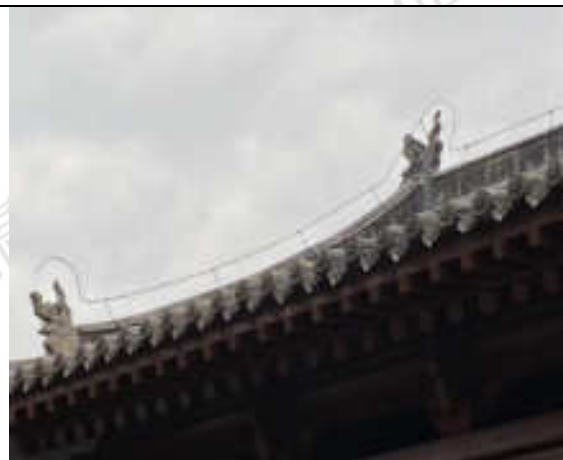
#### 1、防治措施

(1) 在屋面接闪器保护范围之外的物体应装接闪器，并和屋面防雷装置相连。

(3) 屋面上的设备及电缆导管应与防雷装置连接。

(4) 屋面冷却塔应设置接闪杆，爬梯应与接闪带连接。

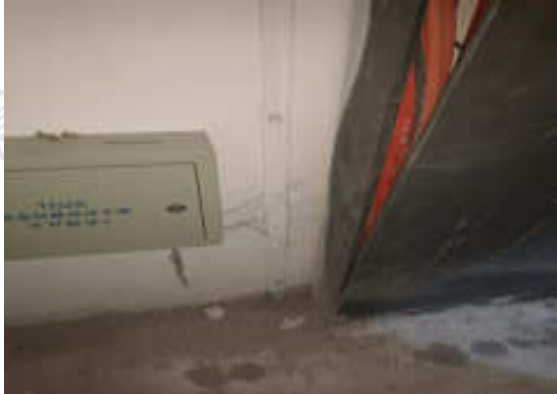
| | <p>1、现象</p> <p>(1) 配电室未设总等电位箱，设备、机座与接地干线焊接节点多，影响观感效果。</p> <p>(2) 未沿墙布设等电位导线，未按规定施工。</p> <p>2、原因分析</p> <p>(1) 没有策划高低压配电室等电位箱。</p> <p>(2) 未按照规范要求沿墙设置接地导线。</p> |

### 1、配电室内未设置总等电位箱

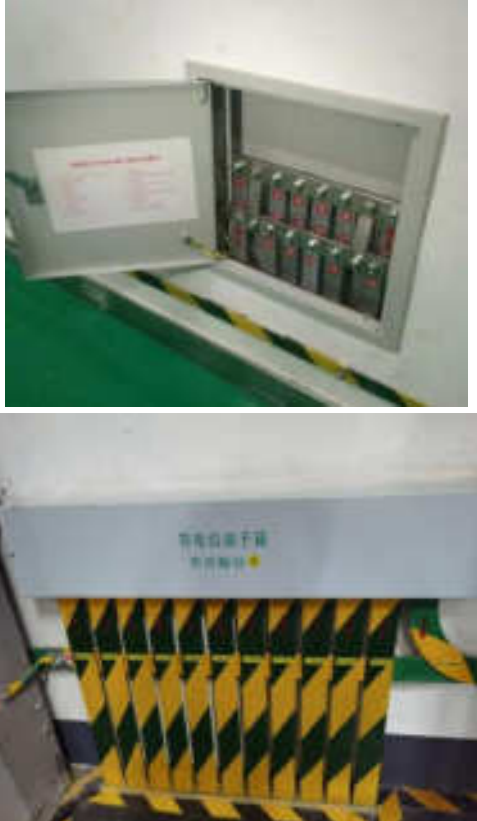
| | <p>1、防治措施</p> <p>(1) 在高低压配电室设置等电位箱，在地面找平层施工前，将盘柜底座，盘柜、变压器的设备接地采用焊接暗配形式，引至总等电位箱，采用螺栓压接，并对每条分支接地端子进行标识。</p> <p>(2) 沿墙布置接地扁铁，设置至少两个测试点。</p> |

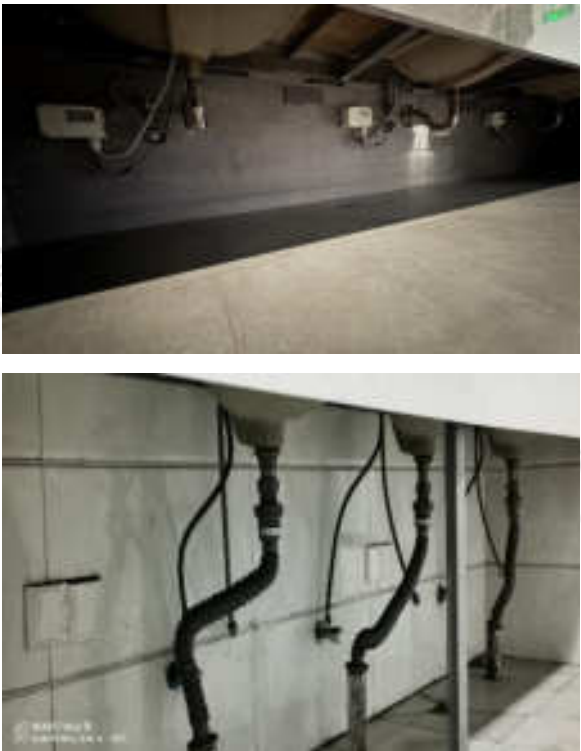
| | <p>1、现象</p> <p>(1) 具有洗浴功能的卫生间地板钢筋、插座 PE 线未接至局部等电位端子排。</p> <p>(2) 卫生间局部等电位通过镀锌扁钢与防雷引下线连接。</p> <p>2 原因分析</p> <p>(1) 不了解卫生间局部等电位的作用，错误认为卫生间插座已经通过 PE 线接地，所以无需做局部等电位连接。</p> <p>(2) 卫生间做局部等电位连接。是为防止自外面进入卫生间的金属管线引入高电位，而使地面和其他金属之间不产生电位差，也就不会发生电击事故，有的电气技术人员认为卫生间局部等电位应接地，所以将其接至防雷引下线。可能会将雷击电流引入卫生间，造成不必要的人身伤害。</p> <p>(3) 混淆了总等电位与局部等电位的概念。</p> |

## 2、卫生间局部等电位与防雷引下线连接

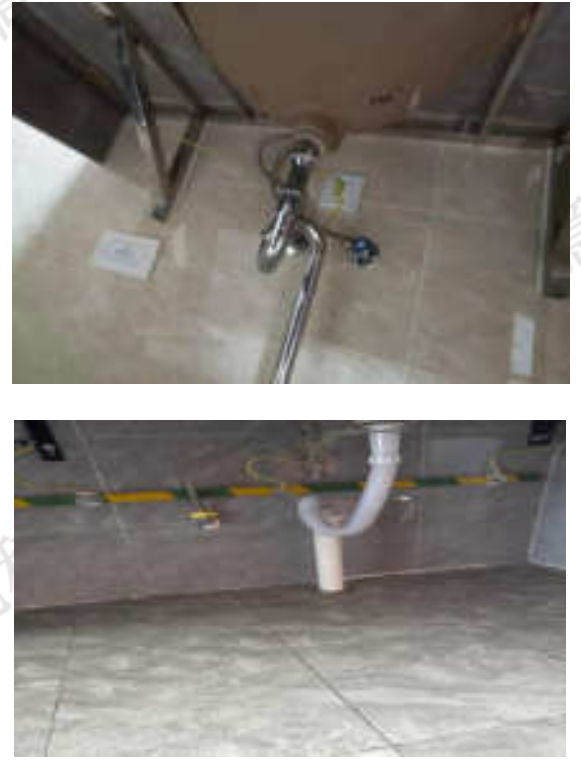
| | <p>1、防治措施</p> <p>(1) 由于人在沐浴时身体表皮湿透，人体电阻很低，如有高电位引入，电击致死的危险性很大，而人在沐浴时，必然要与地面相接触，因此地面钢筋、插座 PE 线必须与局部等电位端子排相连接。</p> <p>(2) 采用截面积不小于 50mm<sup>2</sup> 的镀锌扁钢，一端与卫生间地板钢筋焊接，另一端与卫生间局部等电位端子排进行压接；</p> <p>(3) 在卫生间内插座与卫生间局部等电位端子箱之间，也采用 4mm<sup>2</sup> 软铜线穿塑料管暗敷，一端与插座 PE 线连接，一端与局部等电位箱端子排进行压接。</p> |

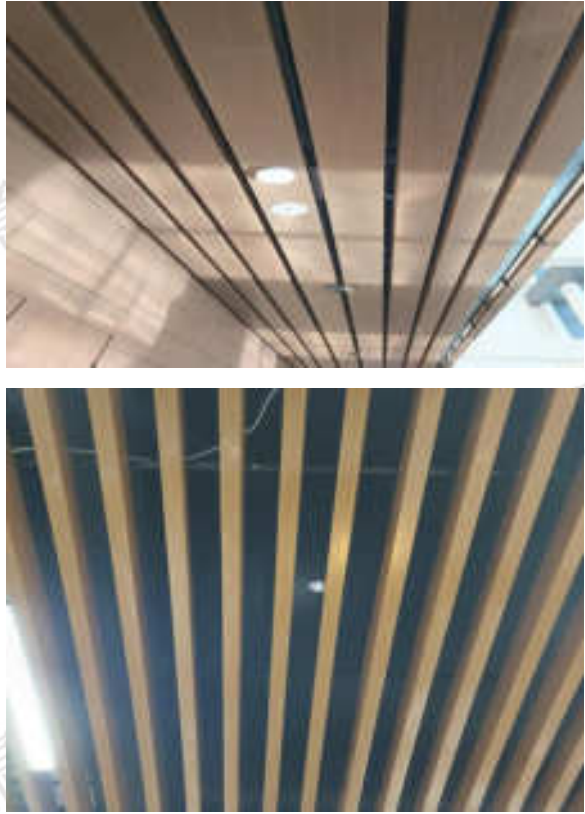
| | <p>1、现象</p> <p>(1) 镂空面积与总面积的比例不大于 15% 的部位，探测器应设置在吊顶上方。</p> <p>(2) 设置在上方的探测器保护罩未摘除。</p> <p>2 原因分析</p> <p>(1) 不了解镂空面积与总面积的比例不大于 15% 的部位，探测器应设置在吊顶下方。</p> <p>(2) 探测器保护罩未及时摘除。</p> |

### 1、烟感探测器置于吊顶上部、烟感保护膜未摘除

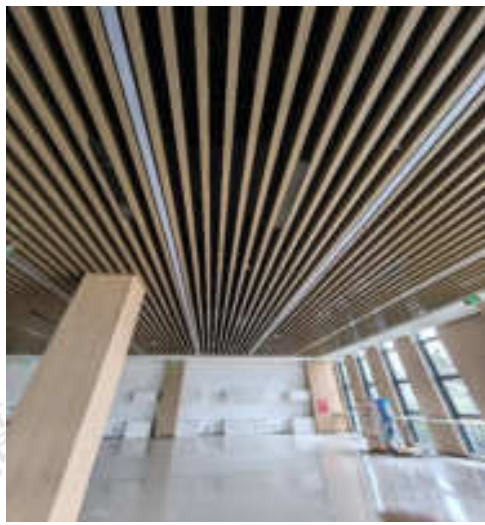
| | <p>1、防治措施</p> <p>(1) 吊顶镂空面积与总面积的比例不大于 15% 的部位，探测器应设置在吊顶下方。</p> <p>(2) 探测器保护罩应及时摘除。</p> |
