# 化工建设工程

## 施工常见质量问题与控制图解

# 土建工程

中国化工建设企业协会

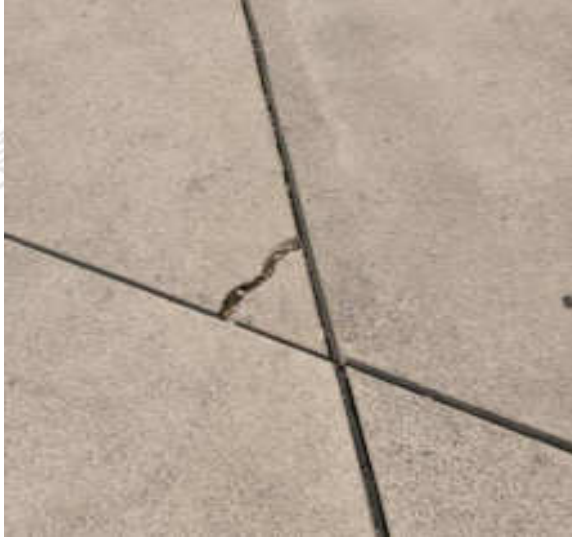
| | <p>1、现象</p> <p>（1）非配筋地坪、道路混凝土出现锐角断裂。</p> <p>2、原因分析</p> <p>（1）地坪或道路分格未策划，出现较多易压断锐角。</p> <p>（2）非配筋地坪、道路对于不可避免的锐角分割未按要求进行角隅配筋。</p> <p>（3）开放使用过早，混凝土墙强度不足。</p> |

### 1、混凝土地坪出现锐角断裂

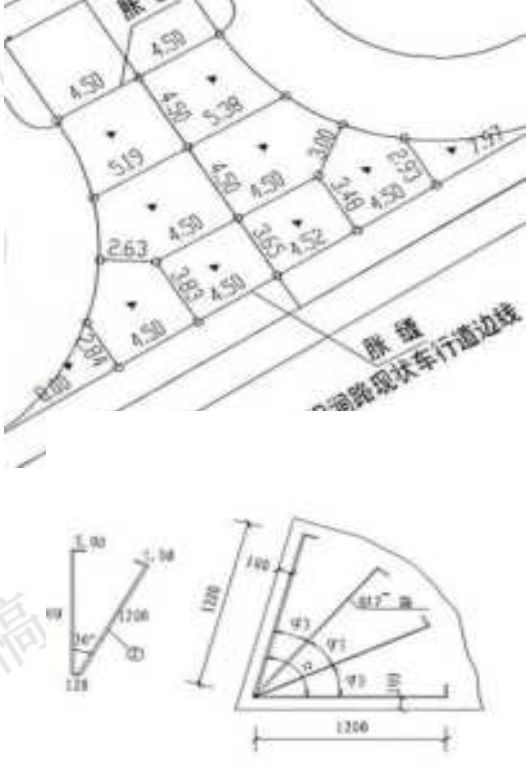
| | <p>1、防治措施</p> <p>（1）进行合理策划，减少锐角分格。</p> <p>（2）对于边缘、角隅处设置配筋。</p> <p>（3）严格控制开放时间，保证混凝土强度满足要求。</p> <p>（4）加强交底，严格过程控制。</p> |

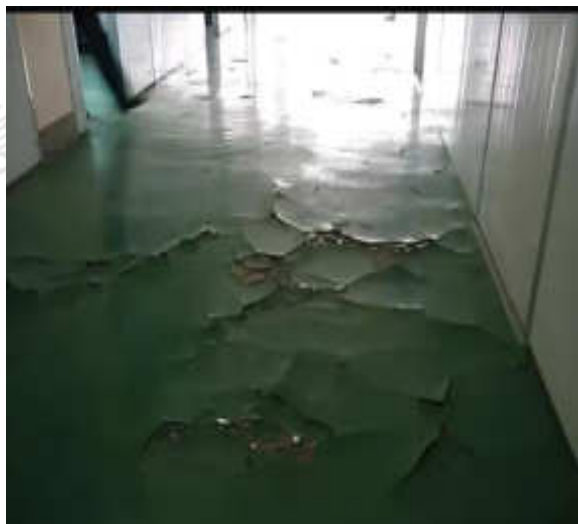
#### 1、现象

(1) 环氧地坪开裂、翘起、脱落。

(2) 基层存在开裂，起砂，含水率超标、排水坡向等问题。

## 2、环氧地坪开裂、翘起、脱落

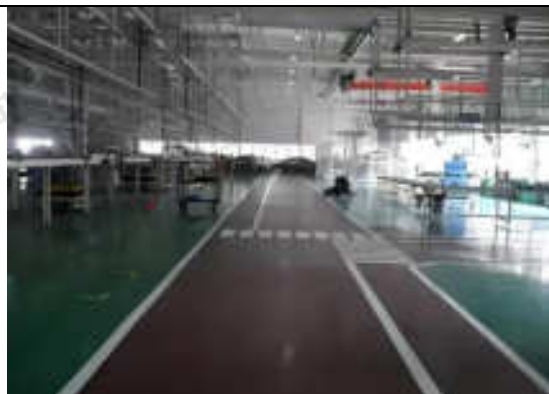
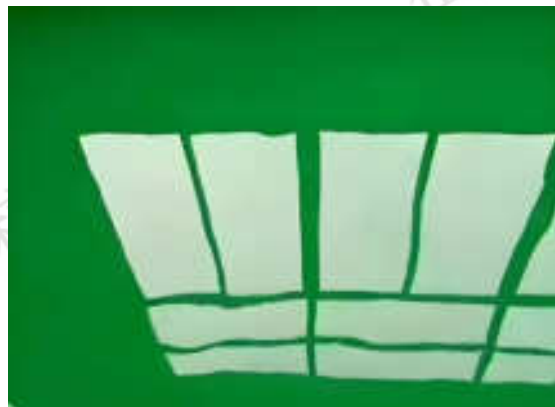
#### 1、防治措施

(1) 基层混凝土强度不低于 C20。

(2) 当基层为混凝土基层时，严格控制面层平整度，加强配合比及养护，合理分格分缝，不得出现开裂、起砂、蜂窝麻面等缺陷。

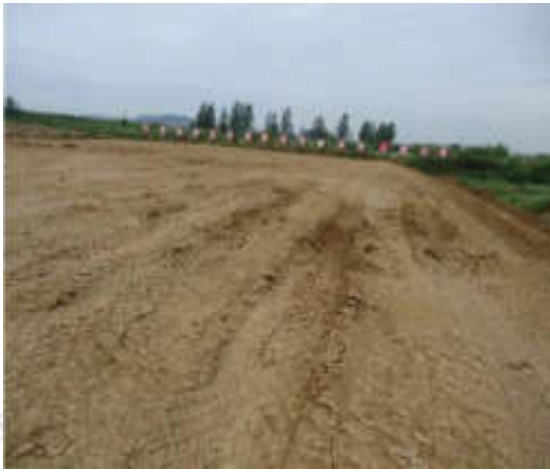
| | <p>1、现象</p> <p>(1) 回填土含水量超过压实最佳含水量，以致碾压过后局部出现软弹现象。</p> <p>2、原因分析</p> <p>(1) 降雨使得雨水浸入土层。</p> <p>(2) 由于地下水位过高渗入层。</p> <p>(3) 土质含水量超过最佳含水，未进行晾晒便碾压；</p> <p>(4) 填土含有不符合要求的土质，如粘性较大的土。</p> |

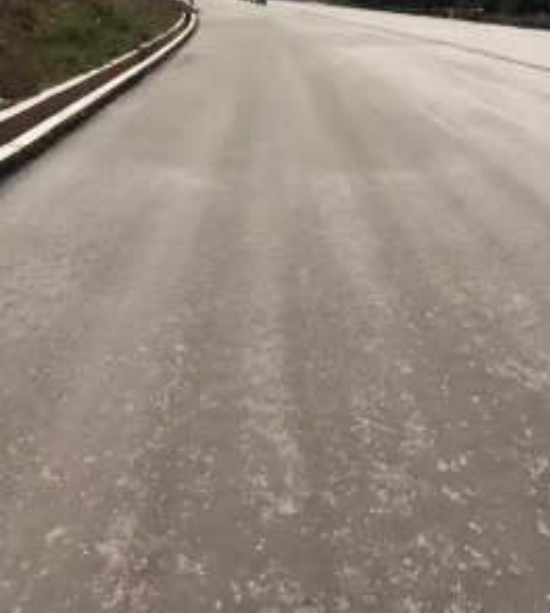
| | <p>1、防治措施</p> <p>(1) 雨季要采用有效地雨季施工措施。挖方区要做好排水；填方区应及时上土及时碾压，当日成活。遇到雨水浸湿的土，要采取晾晒或换填土质。</p> <p>(2) 填筑的土质要避免使用粘性较大的土质。</p> <p>(3) 碾压后如出现软弹现象，要彻底挖除，换填含水量合适的好土。</p> <p>(4) 负责实验人员要在施工前对土质含水量进行检测，确保土质达到最佳含水量，并为现场施工提供有依据的实验数据。</p> |

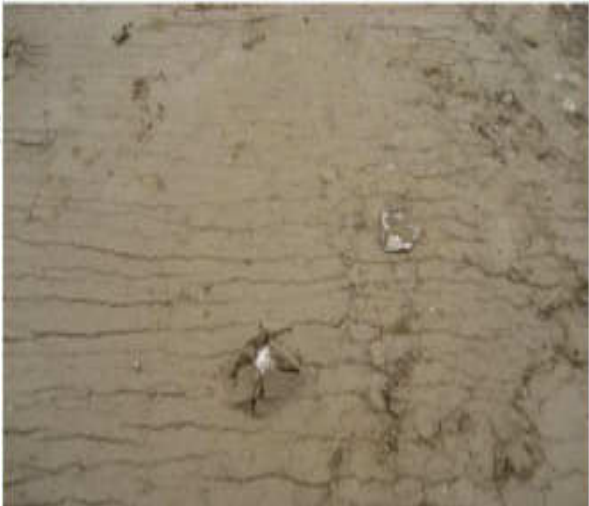
| | <p>1、现象</p> <p>（1）灰土垫层出现石灰凸起、鼓包。</p> <p>2、原因分析</p> <p>（1）所用石灰未消解完全。</p> <p>（2）拌和设备、拌和遍数不够，拌合质量不达标。</p> |

#### 4、灰土垫层出现开花、鼓包

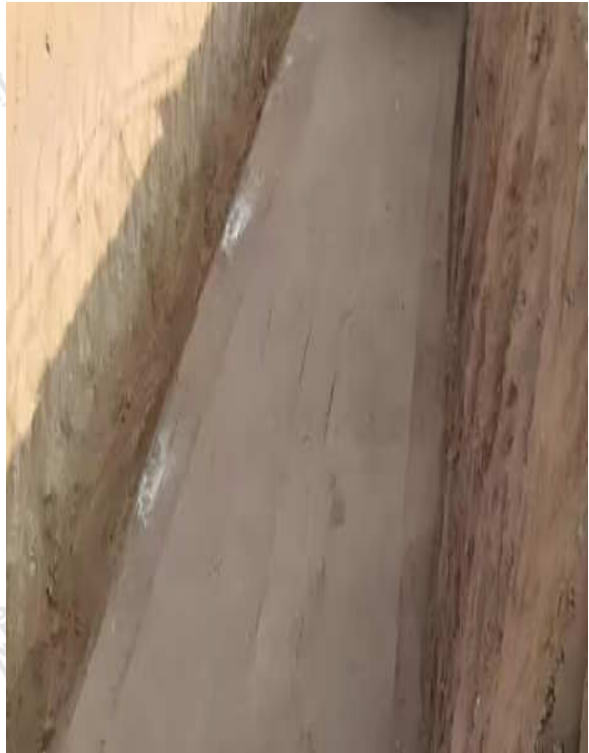
| | <p>1、防治措施、</p> <p>（1）使用消石灰或生石灰充分消解。</p> <p>（2）将备好的土与石灰按相关比例分层交叠堆载拌和场地上，采充分进行搅拌，要求拌和均匀，色泽一致，无花白现象。</p> <p>（3）若土质较干，要采取加水，以最佳含水控制。</p> |

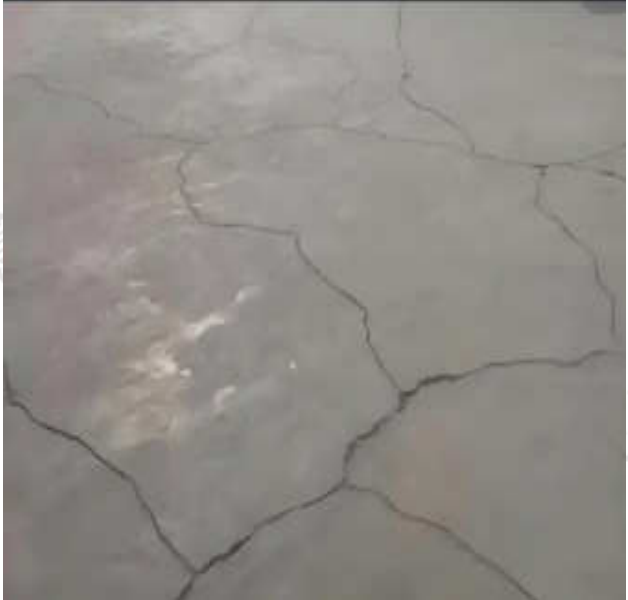
| | <p>1、现象</p> <p>（1）使用中的水泥地面出现规则或不规则裂缝。</p> <p>2、原因分析</p> <p>（1）混凝土、砂浆材料不满足要求，含泥量或细粒含量过大。</p> <p>（2）表面分格不规范。</p> <p>（3）在施工和使用过程中，由于温度、湿度的变化，或者地基不均匀沉降，而使地面出现裂缝。</p> <p>（4）整体面层收面未按照两次收面法施工。</p> <p>（5）面层养护不规范，早期失水过快。</p> |

## 6、水泥路面开裂

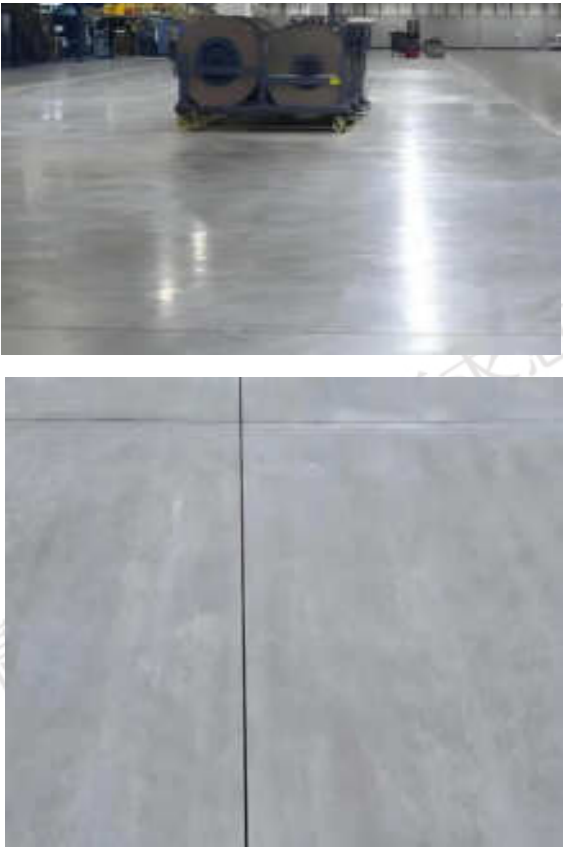
| | <p>1、防治措施</p> <p>（1）检查混凝土、砂浆骨料，严格控制原材料的质量验收，对于不同批次的原材料要加强抽检。必要时按照骨料情况调整配合比。</p> <p>（2）严格控制地面面层施工完成的养护时间。</p> <p>（3）做好整体面层分隔缝策划，合理设置。</p> <p>（4）初凝后进行二次搓面，闭合早期细小裂纹。</p> <p>（5）做好养护，防止水分散失过快。</p> <p>（6）严格把关基底、基层质量。</p> |

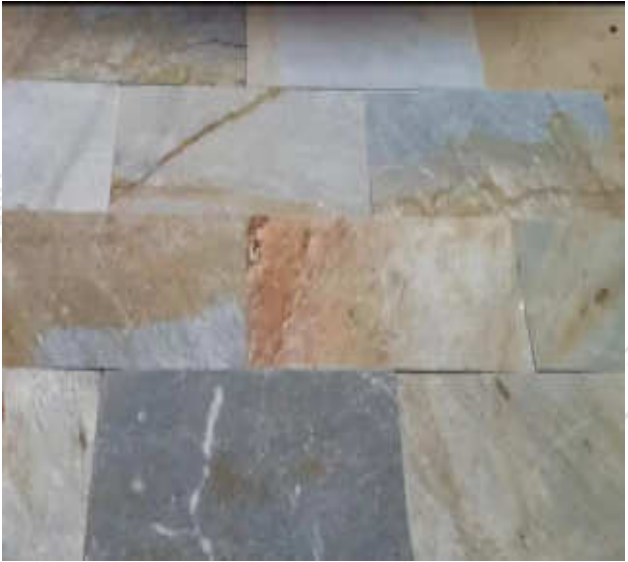
| | <p>1、现象</p> <p>（1）铺好后的地面板块面层，色泽、纹理不协调。一个空间的板块地面色泽有深有浅、纹理各异，观感较差。</p> <p>2、原因分析</p> <p>（1）石材产地来源不同。</p> <p>（2）施工前未对进场石材进行预选，分类使用。</p> <p>（3）施工过程中未进行合理的规划。</p> |

## 7、天然石材地面色泽纹理不协调

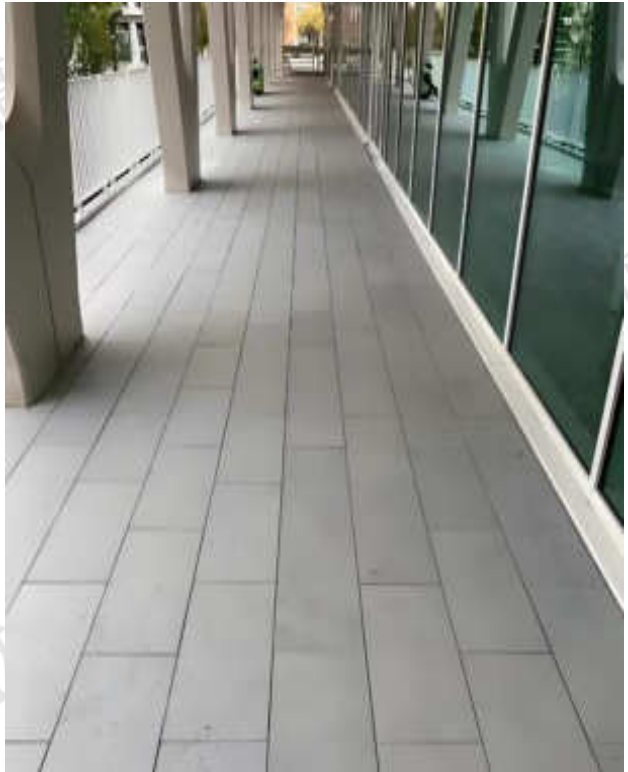
| | <p>1、防治措施</p> <p>（1）不同产地的天然石材在进料、贮存和使用中应予以区别，不能混杂使用。</p> <p>（2）同一产地的天然石材，在铺设前也应该进行挑选，将色泽、纹理相同或者相近的用于同一房间的地面。</p> <p>（3）对于挑选好的石材应该进行编号，标明铺贴顺序和方向，在正式铺贴之前应进行试铺，对不协调的部分进行调整，然后再正式铺贴。</p> |

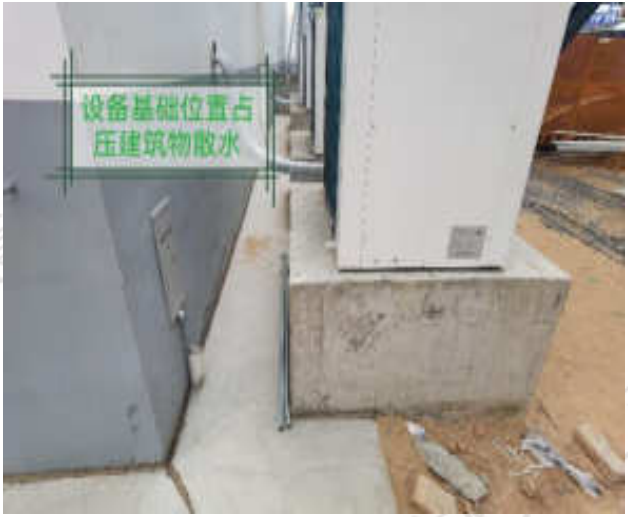
| | <p>1、现象<br/>（1）散水内存在影响排水的永久性设施。</p> <p>2、原因分析<br/>（1）对规范要求不了解，未经性合理规避。</p> |

## 8、散水内存在影响排水的永久性设施

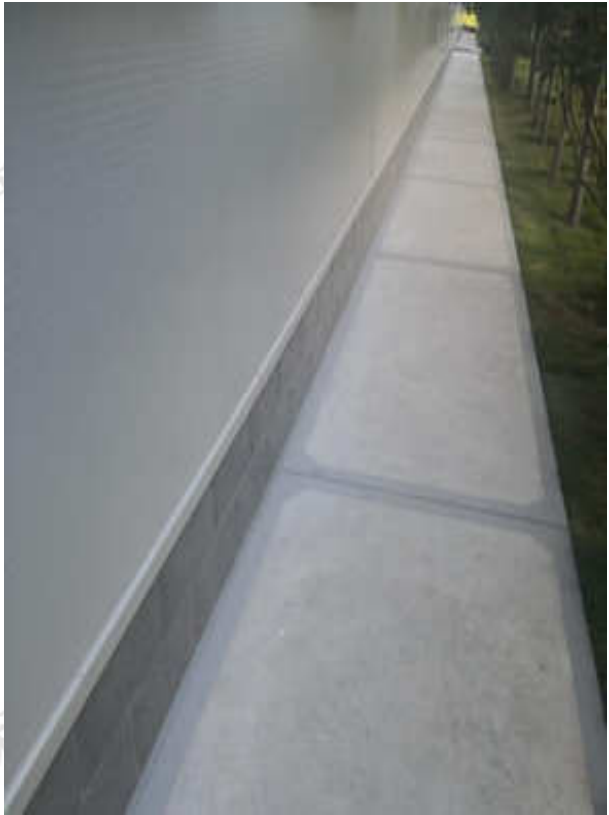
| | <p>1、防治措施<br/>（1）合理布置建筑外设施、设备，不得影响散水功能。</p> |
